特別史跡大野城跡整備事業 V

平成 15 年 7 月豪雨災害復旧事業報告

福岡県文化財調査報告書第 225 集

福岡県教育委員会

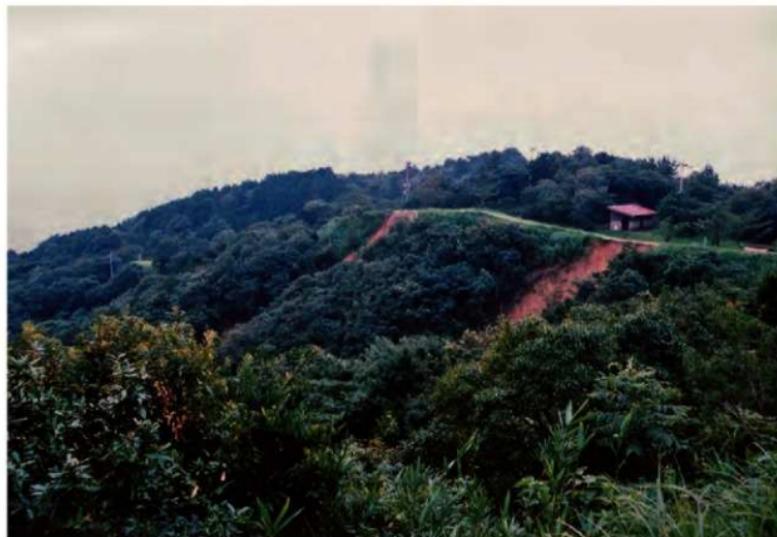
1 土壌の被災（尾花地区）

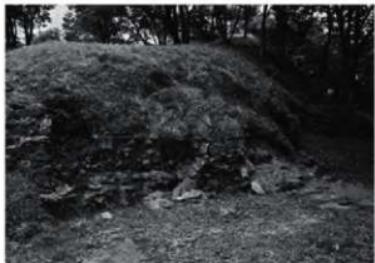
太宰府口城門

これらを総合的に考えると、太宰府口城門の崩壊原因については、積み足し部分の元構造が脆弱であったこと、城門建物がないことによる構造や機能の欠損などの素因に対して、想定以上の豪雨という誘因が加わったために倒壊が発生したものと判断される。

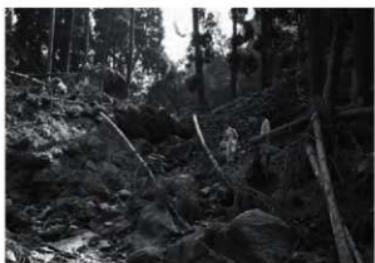
大石垣

天端から中位にかけては、平成15年の土砂災害によって大きく欠失していたが、中位から下位にかけては大石垣正面の積石がほぼ残存していることが分かった。欠失した部分には裏込め石が露出しているが、石の間には土砂が充満している。残存する石垣は長さ1m、高さ0.5m前後の大きな花崗岩を用いている。

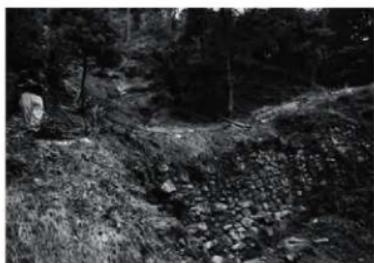
百間石垣

被災直後の現地踏査によって百間石垣の被害も明らかになった。百間石垣には大小合わせて三つの谷があり、それぞれの谷で土砂災害が起こっている。北の谷では上方に位置する土壌の頂部から谷に向けて表層崩壊が、谷の麓では小規模な斜面崩壊が起こり、石垣の上には大量の土砂と流木が堆積している。中央の谷では幅6m・長さ50mにわたり表層部分が崩壊を起こし、流动化した土砂が石垣を飛び越え、下方に設置された仮設路を押し流していた。崩壊後の谷は岩盤と地山が剥きだしになっている。この谷に形成される浸透流は石垣の足元に敷設された栗石の層から吹き出し、石垣直下の法面を崩壊させている。南の谷では斜面崩壊は確認できないものの、谷を流れる二本の沢が洗掘を受け、流されてきた土砂と倒木が石垣上の平坦地に堆積している。百間石垣を側を流れる内野川も濁流によって河岸が洗われ、表土が流出した結果、岩盤が露出し慣れ親しんだ従前の風景とは異なった様相を呈している。ただ、石垣自体への被災は天端石組の一部が3ヶ所飛ばされただけで、全体として軽微であったことは不幸中の幸いである。

崩壊が著しい三つの谷では、表土の流出と地山の崩壊によって岩盤や地山が剥き出しになっている。これらは降雨によって表面が流出し、新たな崩壊を起こす可能性があるため、堆積土砂の撤去や土留めの設置、緑化による法面保護を行い、崩壊カ所の保全を図る。

北の谷に堆積した土砂を撤去した後、土留めの設置に取りかかった。まず、被災後の土砂の堆積状況と地形との関係を見きわめ、設置位置の確認を行った。設置場所は谷の裾にあたる入り口で、勾配が急から緩へと変わる変化点を選んだ。次に、地形に緩やかな勾配があり、設置に不都合があることから重機による床堀を行い、不陸を取った。この床面の一部には湧水があり、安定に欠けていたため、栗石を敷き詰めセメントで改良を行った。一段目は地形の変化に合わせフトンカゴ並べ、相互の位置の調整を図り、径15cm内外の栗石を敷き詰めた。フトンカゴの中央に転倒防止用の径25mmの異形鋼製留杭を打ち込んだ。これを二列三段積みに仕上げ、上流に向けて泥溜めを設け、散策道が通る正面には客土を行い貼り芝を施し修景を図った。フトンカゴには幅1m奥行き1.2m・高さ0.5mのものを使用し、幅9m・奥行き2.4m、階段状の二列三段積みの構造をとった。使用したフトンカゴの総延長は54mである。

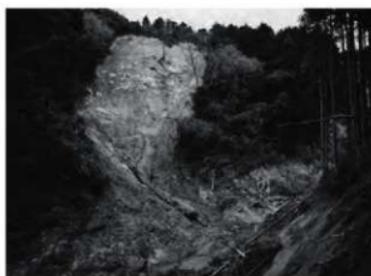
大野城跡における被災のほとんどがこの形態に属する。表層崩壊は、難透水性層の上に砂質土や表土が分布している場合に、表面水の浸透による地下水位の上昇と脚部における多量の湧水という2者が相まって引き起こされることが多く、風化の進行が速い花崗岩類を基盤とする山塊ではこの形態が多発する傾向があるといわれる。降雨中か降雨後に前兆もなく突発的に崩壊が発生する特徴がある。このタイプは、土壌より下の斜面が崩壊したことによって上位に位置する土壌の表面が引きずられて崩壊する形態であり、基本的に土壌の不安定化とは無関係という点が重要である。太宰府口東方土壌、大石垣北方土壌の崩壊はこの形態の典型例と言えた。

大石垣北方土壌の被災状況

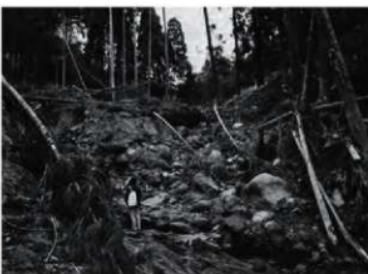
表層崩壊などにより大量に発生した土砂は、豪雨などによる豊富な水の供給を受けて流動化するとともに土石流へと変化し、谷から段波的に流出する。この類は、土石流が遺構を直撃することにより被害が発生するものであり、大石垣の被害がこれにあたる。

大石垣を被災させた土石流の痕跡

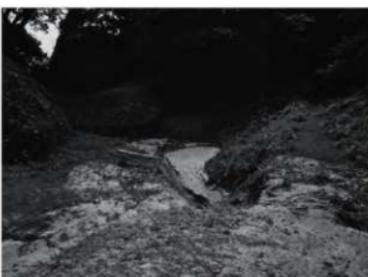
この類は、大石垣と水ノ手口石壙で確認されたが、大石垣は一部遺構の崩壊を伴った。

水の手口石壙における遺構の埋没

水ノ手口石壙ならびに湿地帯の埋没を発生させた林道沿いののり面崩壊は、本事業着手前に道路部局により復旧が完了していたため、湿地帯と水ノ手口石壙前面窪地の浚渫を実施して旧状に復する工事を実施した。浚渫は、旧地表面が露出するまで小型バックホウを用いて行い、最終的には人力による掘削を行って完了とした。浚渫後、窪地の周縁部と八つ橋について一部小規模な崩壊・破損が確認されたため、これらについても旧状に復することにした。

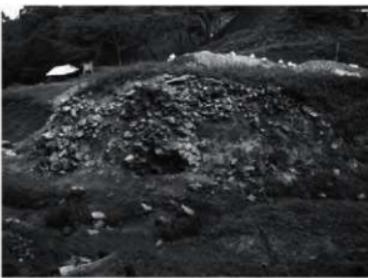
総雨量361mmを記録した豪雨により、溪流には極めて大量の流入水があったものと想定され、その際、水位も記録的に上昇したものと思われる。この形態は、増水により遺構の一部が押し流されるものであり、小石垣西側石垣の被害がこれに該当する。

小石垣における溪流沿いの被害

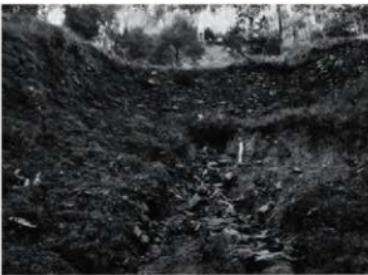
地下水位の異常な上昇は土中の間隙水圧を上昇させるが、長大で急な斜面の場合、流末で透水が阻害されるような環境が発生すると、大規模なバイピングホールの発生とともに土砂が噴出する。百間石垣北方の下方斜面でこの現象が確認された。

百間石垣における土砂の噴出痕

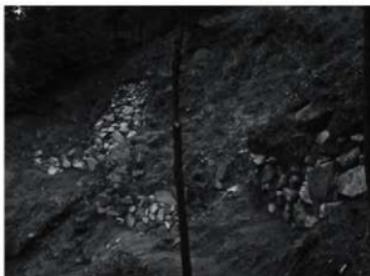
この現象は、北石垣の東側や太宰府口城門東側石積で確認されているが、北石垣は昭和47年豪雨の際に大崩壊した箇所でもあり、その際に相当な不安定化が進行していたものと思われる。

北石垣における不安定化の例
(昭和47年豪雨による崩壊)

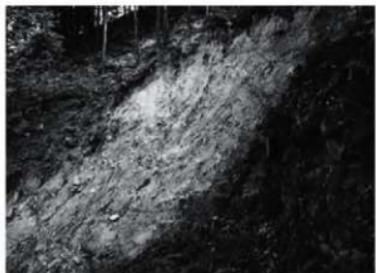
北石垣の崩壊（平成15年豪雨）

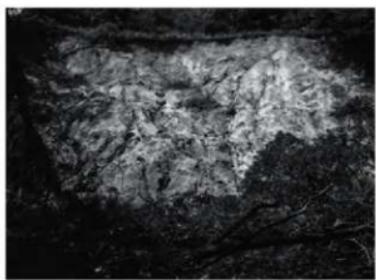
今回の被災内、猫坂地区の北側平坦地と主城原地区の中央尾根において、この盛土部分の不安定化に伴う崩壊箇所が確認された。

猫坂地区における大規模な盛土の崩壊

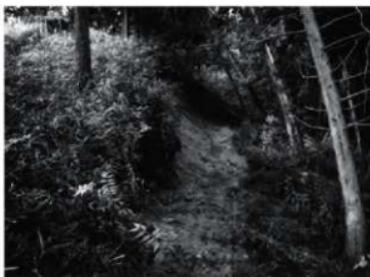
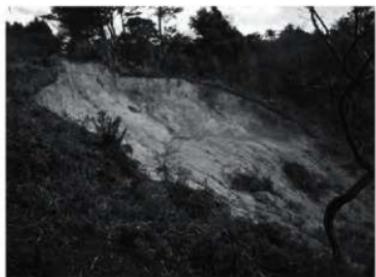
主城原地区における盛土の崩壊

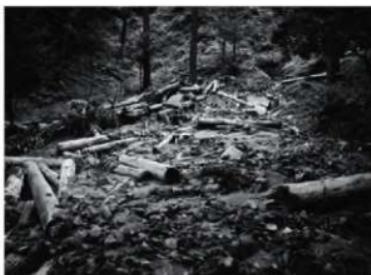
百間石垣の被災（南谷）

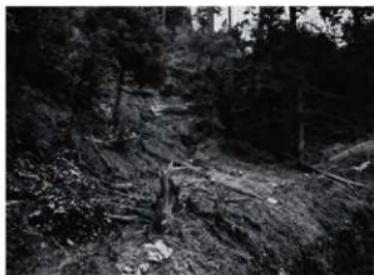
百間石垣の被災（中央谷）

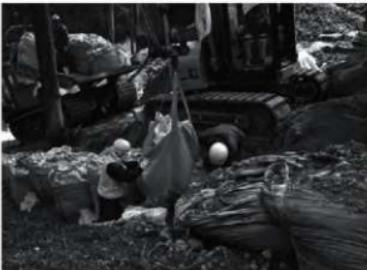
中央の谷で発生した表層崩壊に伴う土石流によって、石垣下に設置されていた仮設路は押し流されていました。平成13年度の工事で大型土のうと真砂土の盛土によって構築されていた仮設路は半分以上原形を失っていました。この仮設路は石垣上で行われる作業に必要な資材を運搬するための大動脈であることから復旧が急がれた。まず、斜路の下端、崩壊部分の整形作業から着手した。バックホウによる床堀を行い、普通土のうで床の高さを調整した後、大型土のうを据え付け隙間に真砂土を詰め込み丁寧に転圧した。また、地形の起伏に合わせて積むため、大型土のうは一段ないし二段積みとした。斜路下端から石垣下端までの間、この作業を繰り返しながら、仮設路の復旧を図った。仮設路の復旧にかかる長さは45m、幅員5m、盛土厚は1mから1.5mである。仮設路を流水から守るために栗石と排水管からなる排水路を路体側面下に新たに設置した。

仮設路の被災と復旧

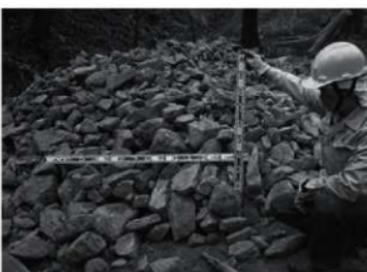
南の谷の上流で小規模な表層崩壊が起き、二本の沢を伝わって土砂が流れ込み、土砂・礫・流木・巨石が厚さ1mほど南谷一面に堆積していた。堆積土砂は溪流から流れてきた転石と礫を含んでおり、礫はフトンカゴに使用する栗石に流用が可能であったことから、倒木等を撤去した後、人力で床堀を行いながら栗石を拾い上げ15cm内外のものと、それ以下のものとに分類し、隣接地に集積した。土器片などの遺物が土砂の中に混入していた。掘削土量は28m³である。

南谷の被災と復旧（転石の収集）

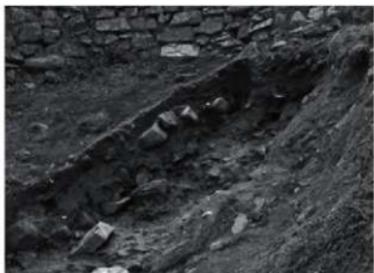
中央谷の石垣背面に設置される土留めである。この場所は発掘調査によって、石垣の裏込と岩盤との間に砂礫を敷き詰め、上部を粘性土で蓋をするという当初の築造方法が確認された。確認された造構を確実に保護し、崩壊面から流出する土砂を留めることを目的に当該部分の工事は計画され

中央谷石垣下発掘調査後の状況

た。まず、発掘調査によってできた幅60cmのトレンチを山砂で埋め戻し、表面流が浸透しないよう、その上を粘性土で覆土した。ついで、土留めが載る地盤を確保するため、真砂土とセメントを搅拌した改良土を使用した。地形に合わせフトンカゴを並べて栗石を詰め込み、中央に転倒防止用の長さ1m径25mmの異形鋼製留杭を打ち込んだ。一段目4m、二段目5m、三段目5mの階段状の三段積みとし、正面（東側）には客土を行い張芝を施し修景を図った。岩盤からの湧水が多く、土留めと改良土との間に透水シートを敷いた。岩盤側に泥溜めを設け、上方から流れてくる土砂を待ち受ける形式のものである。フトンカゴの総延長は14mである。

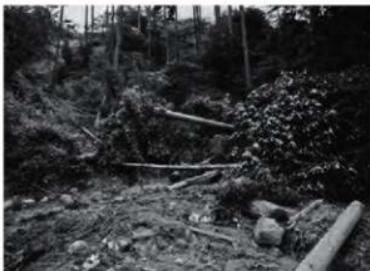
北谷の被災状況

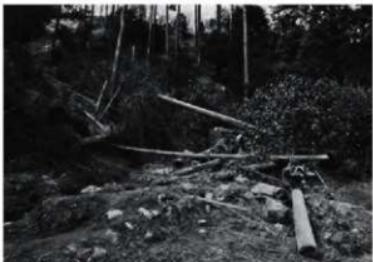
①北谷（百間石垣北端）着手前（東から）

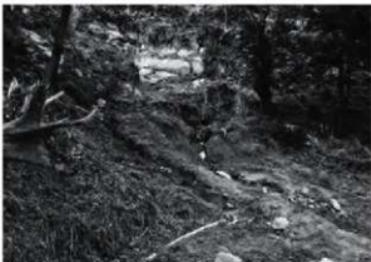
①中央谷法面崩壊後の状況（南から）

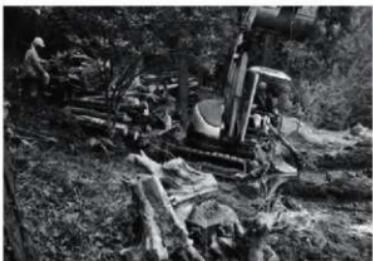
②堆積土砂と倒木の処理

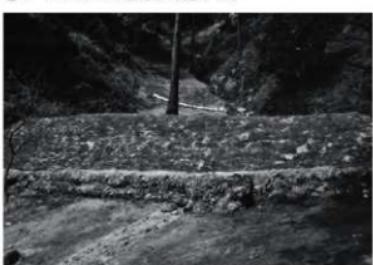
④北谷土留め工C竣工（東から）

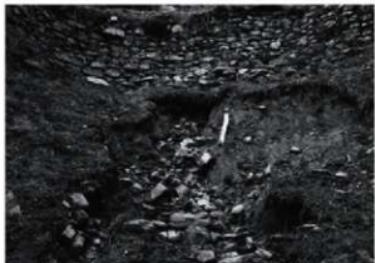
①中央谷石垣下の法面崩壊（東から）

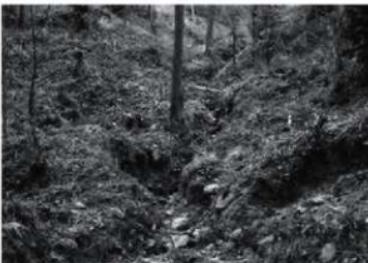
②侵食を受けた南谷の渓流

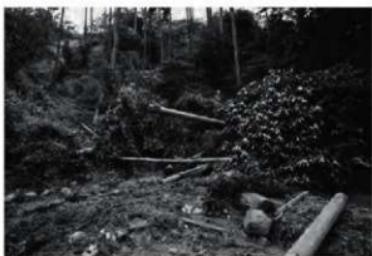
北谷被災状況全景（東から）

②板柵工：構造物を使用する法面保護工のうち法面表層部の侵食や湧水による土砂流出の抑制を目的としたもので、崩積土が観察される北の谷において採用する。

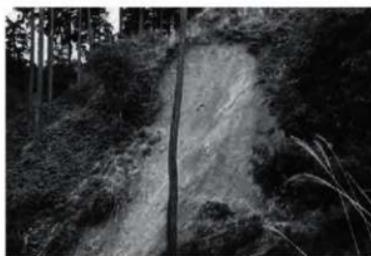
北谷南側斜面の崩壊（北から）

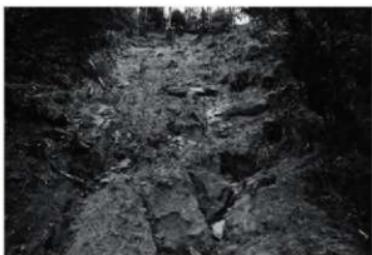
中央谷被災状況全景（東から）

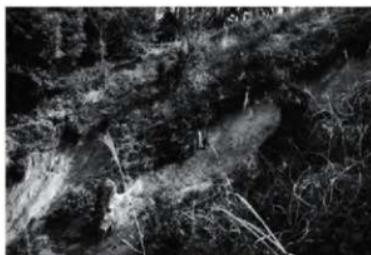
南谷南側斜面の崩壊（北から）

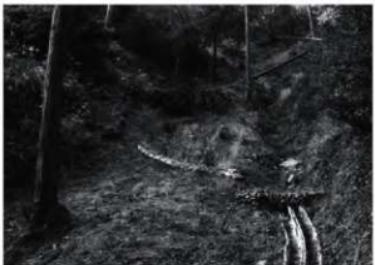
①板柵工：着工前（北谷）

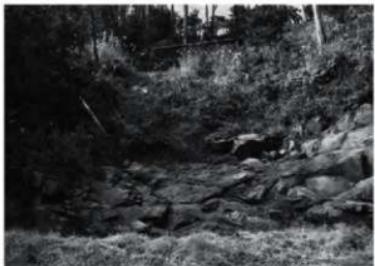
①法面保護工：着工前（中央谷）

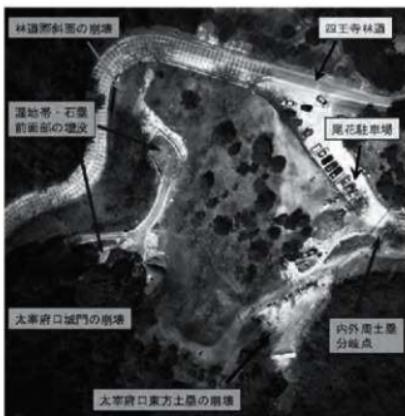
第24図 太宰府口の被災状況

城門の被害は、東側石積積み足し部分とその上部盛土（幅5m）に及ぶ崩壊であつたが、崩壊形状の観察では、石積の城外側を中心倒壊が発生したものと判断された。

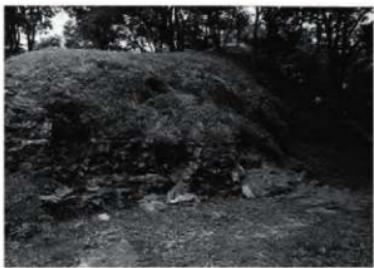
太宰府口城門東側石積の被災状況

- ① I期石垣の保護： 築石の崩落防止も合わせて間詰めの粘性土の補填を行い、背面からの湧水（浸透水）に対する排出経路を確保するためにドレンパイプを挿入する。
- ②～⑤ 石積復旧： 平成10年度に復旧した資料を参考にしながら、被災前の姿を目標として築石を積み直す。②～⑤の各段階に応じて随時積み上げていく。
- ② III期石積基礎： 崩壊により欠損していたIII期石積の基礎部を改良土（厚さ20cm、マサ土+セメント）にて構築。
- ③⑤ 透水層： I期の造構からドレンパイプを通じて排出される湧水の排水層として、厚さ10cmの碎石層を設ける。⑤は、構造上の弱点といえる④に流入させないように設置し、④と同時施工とする。
- ④ 裏込め土： III期石積の元構造に従い、栗石と粘性土を30cm前後／層にて構築。
- ⑥ 遮水層： 上部盛土からの浸透水を遮るために、粘性土にて被覆（厚さ10cm）を行う。
- ⑦ 透水層： ⑥にて遮水された浸透水を造構外へ排出するために、粗粒砂により厚さ10cmの透水層を設ける。
- ⑧ 互層盛土： 版築用砂質土（厚10cm）と粘性土（同7cm）を人力で互層に積み上げる。
- ⑨ 遮水層： 表面水流入防止を目的に粘性土にて覆う。表面での遮水は重要度が高いため厚さを20cmとした。
- ⑩ 植生による養生： 遮水層の露出を防ぎ、修景を図るために張芝を施す。

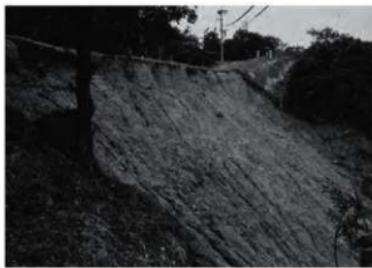
太宰府口東方土壠の被災状況

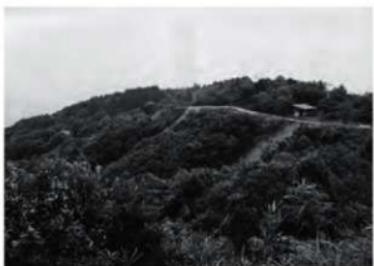
尾花南北土壠の被災状況

今回の崩壊により、前回確認された多くの情報が流失してしまったが、基礎や柱穴が存在することと、基礎と版築盛土に控えを設けていることなどは、今回の調査でも追認された。

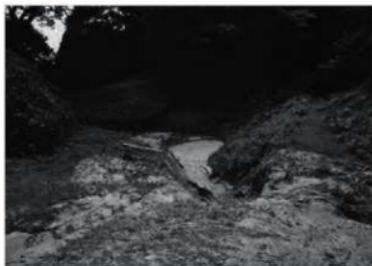
四王寺林道沿いの斜面が崩壊したことにより発生した土砂が、湿地帯から城門内広場西側の渓流を通じて水ノ手口石壠の前面に大量に流れ込み、前面の窪地が埋没したものである。平成9年度に設置した湿地帯の八つ橋が毀損していたが、水ノ手口石壠に対する直接的被害はほとんどないものと判断された。

水ノ手口石壠前面の被災状況

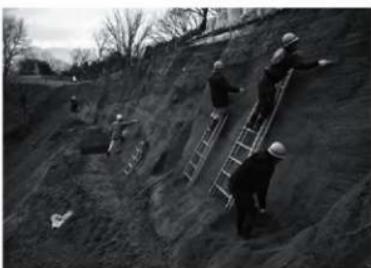
太宰府口東方土壘：発掘調査状況

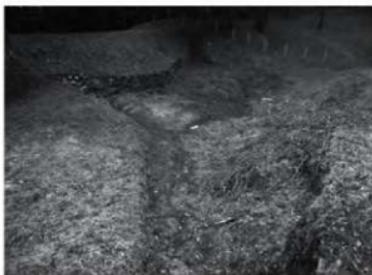
水ノ手口石壙前面の窪地の埋没

水ノ手口石壙と湿地帯が道路沿いのり面の崩壊土砂により埋没したことを受け、浚渫作業を行う。また、平成10年度に設置した八つ橋が一部毀損したため、これについても修理を行う。浚渫された土砂については、その土質に応じて流用するか処分することにする。

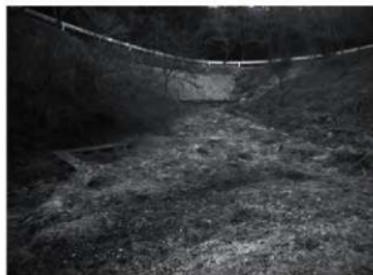
湿地帯の一部埋没

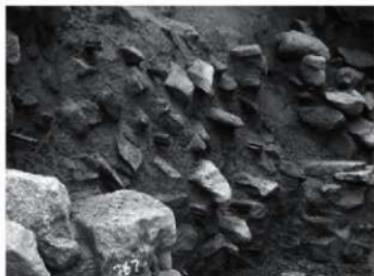
Ⅰ期石積は土壌の表面に張石を施す仕様となっており、粘性土を築石間に詰めたいわゆる練積みの構造であった。復旧前の状況では間詰めである粘性土が劣化していたため、粘性土を補填して養生を行った。ただし、これにより背後からの湧水が阻害されてⅠ期石積背後の土壌が不安定化することが危惧されたため、ドレンパイプを15本程度を差し込んでこれに対応した。

I期石積の養生とドレンパイプの設置

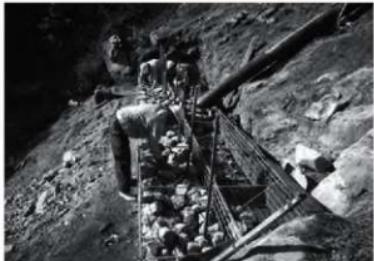
鋼製カゴ枠堰堤の設置状況

太宰府口東方土壌における下部斜面の復旧工事は、尾花地区と比して大規模な対策を行うことになった。まず、崩壊の下端部については、露頭した新鮮岩を削平し、鋼製カゴ枠（高さ0.5m、奥行き0.8m）2列を6段に積み上げて堰堤を築き排水機構を確立した。また、これには直径32mmの差し筋（長さ2m）を岩盤中に8本挿入し、崩壊に対する抑止力強化を図った。

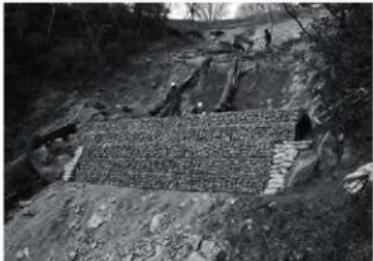
鋼製カゴ枠堰堤設置完了

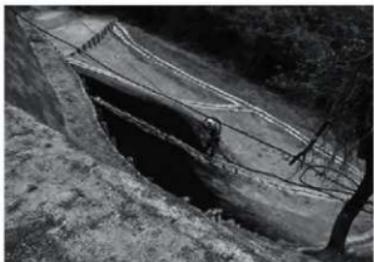
植生土のう排水路と植生基材吹付状況

一方、崩壊斜面については盛土は行わず、のり面を整形した後に排水路の構築と植生による養生を実施することにとどめて復旧とした。排水路は植生土のう水路とし、土壌基礎に設置したふとんカゴから開始し、鋼製カゴ枠の堰堤までおよそ3列を接続した。植生については、厚さ3cmの植生基材吹付を行い、現地に繁茂している植種の中から危険分散を考慮して、ノシバ・ヨモギ・ススキの3種混播を選定したが、最も生育を期待したノシバについては全く発芽しなかった。

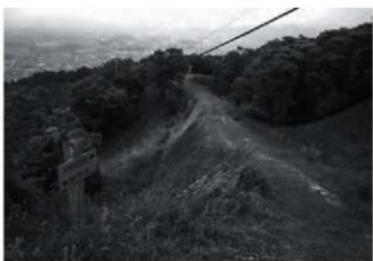
竣工から3年後の状況(平成20年5月)

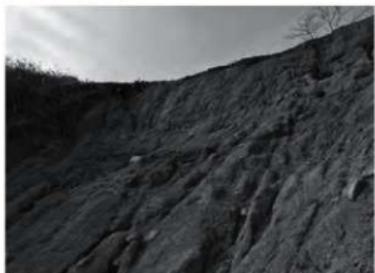
尾花北土塁：着手前

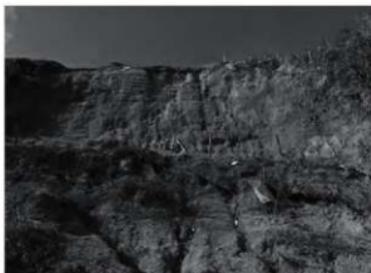
尾花南土塁：着手前

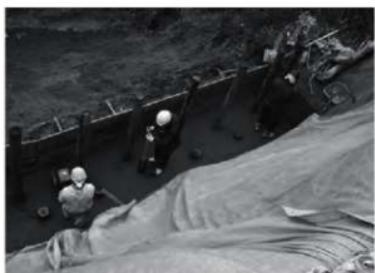
尾花北土塁：板柵の設置と改良土基礎の構築

基礎についての基本的仕様に関しては、太宰府口東方土塁とおよそ同様のため割愛するが、高さを1.5m（北）と1.9m（南）にしたために2段の板柵を構築したこと、これにより杭列が3列（基礎1列、板柵押さえ2列）になったこと、復旧壁高が高い尾花南土塁については基礎の転倒防止策としてアンカー插入を加えたこと、崩壊幅が狭いためにふとんカゴ埋設を1箇所としたことなどが相違点として挙げられる。

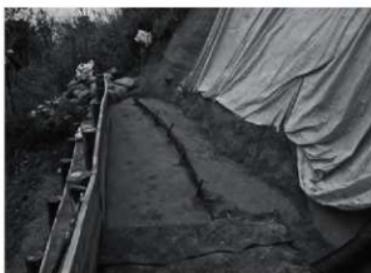
尾花南土塁：基礎改良土の補強(アンカー)と排水施設(ふとんカゴ)

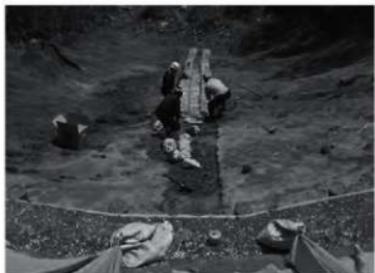
尾花北土壟：植生土のう水路の設置

尾花南北土壟における下部斜面の復旧工事は、太宰府口東方土壟のようにのり尻に堰堤を築くことはせずに基礎内のふとんカゴの位置から開始する土のう排水路1列と植生基材吹付（厚さ3cm）により実施するものとした。

土のう排水路は設計時は3列を予定していたが現地の地形を再度検証した結果、両側の水路は機能しないことが判明したため、1列へと変更したものである。また、植生基材中の植生配合については太宰府口東方土壟と同様で3種の混播としたが、ここについてもノシバは芽生えずにヨモギとススキが生育した。

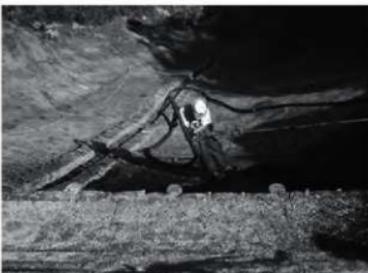
尾花南土壟：植生基材吹付の施工

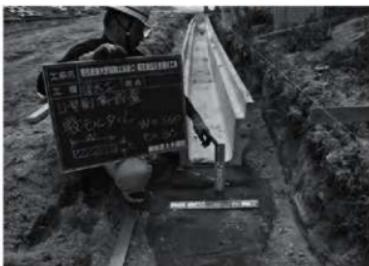
尾花南土壌背後：U型側溝の新設

駐車場周辺に降り注いだ雨水が、太宰府口城門内広場の湿地帯上部から流入するのを防ぐため、尾花南土壌背後の管理用通路西側にU型側溝（300×300）を約40m設置し、集水樹（500×500）の新設、既設側溝の蓋取替（一部グレーティング化）、植生土のうによる堰堤の構築（延長80m）などを行い、今後の防災対策を行った。

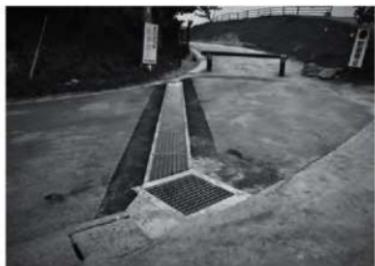
駐車場：集水樹の新設

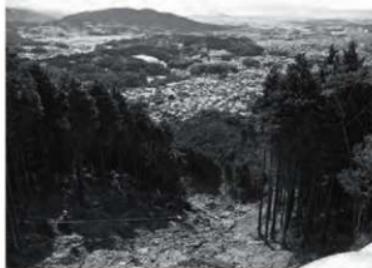
豪雨により南側土星で延長26m、北側土星で延長30mの表層崩壊が起きた。崩壊は谷全体で発生しており土砂は土石流となり、砂防堤を越え大きな被害となった。人家はもとより人命にも及んだ。

表層崩壊の原因は土星基盤となる花崗岩風化土が浸透水により重量が増し表層崩壊を起こしたし、土星は基盤の表層崩壊に引きずられるようにして崩壊したと考えられる。

被災状況（南側土星）

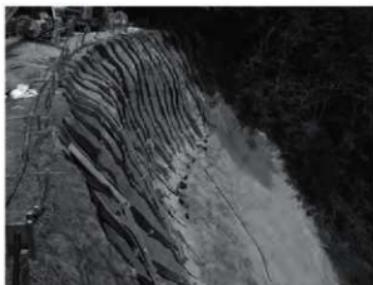
連続繊維補強土工（北側土塁）

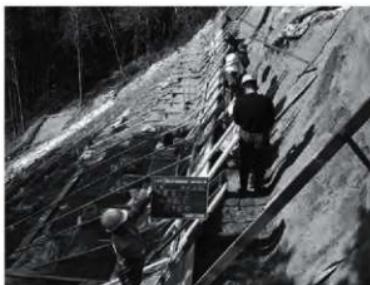
版築盛土施工の状況（南側土塁）

復旧土塁の延長は約26mで、土塁直下に改良土（セメント混合土）を設置し、そこから版築積土を行っていった。丁張を掛け堰板を設置して積んでいた。勾配は残存した土塁に合わせながら、大野城跡のこれまでの調査を参考に6～7分勾配とした。土質並びに積む順序は尾花地区土塁での施工試験を参考に同様のものとした。城門部分は城外側に排水管を設置し、植生土のうによる盛土で保護を行った。天端には粘性土のキャップを行い、水勾配を城内側に取り、天端の水が土塁側に流れ込むのを防いだ。盛土全体を張芝で緑化し養生した。城内側城門は石垣等を保護するためには、砂土袋で埋め排水管を設置し盛土を行って、張芝による養生を行った。

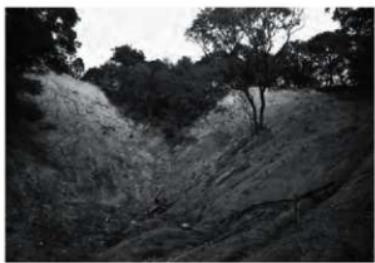
大石垣上方土壌の被災状況（のり面①）

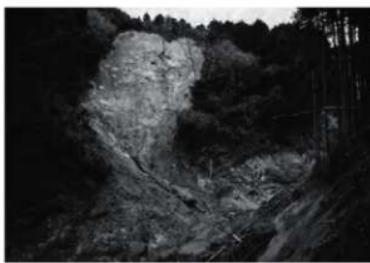
大石垣上方土壌の被災状況（のり面②）

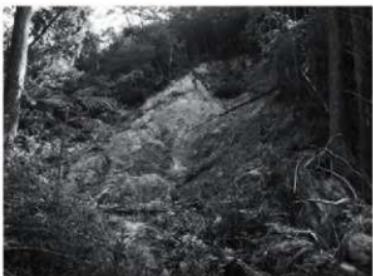
大石垣背面の被災状況（のり面③）

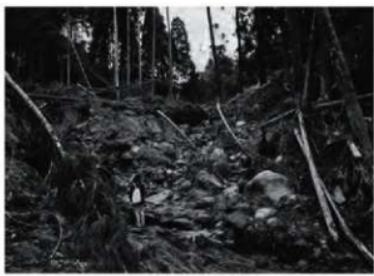
大石垣の被災状況

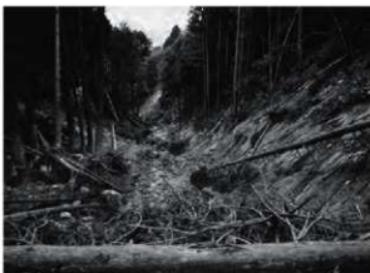
大石垣を通過した土石流の痕跡

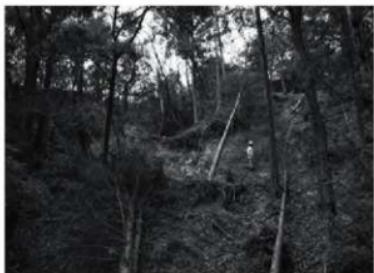
増長天南城門跡は、すでに記したように觀世音寺（字名）から延びる谷の源頭部に築かれた城門遺構であり、ここから発生した表層崩壊により城門遺構の城外側表面が流失した。崩壊土砂は、30～50m程下位の斜面に捕捉されており、崩壊の裏面からは石材や版築状盛土が露出していた。また、崩壊面の西部では登城路とも捉えられる里道の断面が露出しており、その成層状況から盛土である可能性が示唆された。城門という性質から土壌が凹状になっているため、本箇所は城内の雨水排水経路になっており、今後の二次的な被害を防ぐ上からも早急な対策が望まれていた。

增長天南城門跡の被災状況

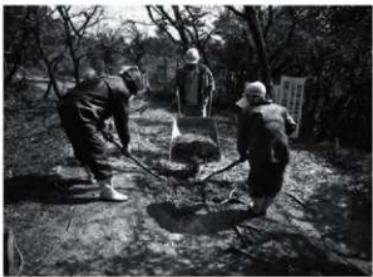
なお、伐採木はヒノキを中心に111本に登ったため、これらを輪切りにして作業ヤードでチップ化し、周辺斜面に対するマルチング効果、あるいは散策者に対するアメニティ向上を期待して散策路や周辺の斜面に撒きだすこととした。これに関しては、土壤の乾燥や侵食、地温の調節あるいは雑草の発生防止という観点から一定の成果を上げる一方で、降雨による流出、イノシシによる荒廃問題に悩まされることにもなった。

伐採木チップによるマルチング

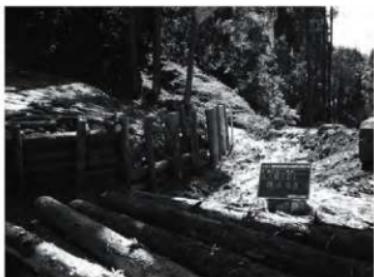
丸太積土留工の設置状況

平成18年度に予定していた大石垣の復旧に備えて、石垣本体と背面の平坦地に覆い被さった土砂、流倒木、立枯木の撤去を行った。大石垣背面については、ある程度の面積を持った平坦地である上に、被災直後の踏査時に時期不明の建築部材が一部表出していしたことなどの理由により、建物跡の遺存が想定された。このため、堆積土砂の除去作業は随時立会を行いながら、機械掘削と人力掘削を併用して進められた。また、伐採した立枯木を流用して丸太積土留工という柵を設け、のり面③ののり尻を固定した。この柵の中には、掘削した土砂を投入して発生土の処分とした。

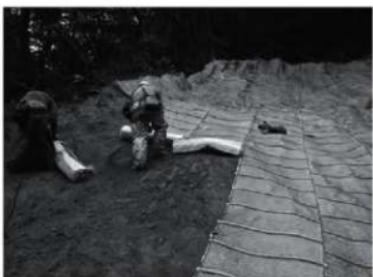
繊維ネットの布設作業（のり面③）

一方、のり面③については、植生基材吹付が不可能という施工的な理由から、同様の効果を期待して肥料袋付きの繊維ネット張付け（710m²）に変更し、後述する丸太積土留工背後の平坦地に高さ2mのアラカシとウバメガシを6本ずつ交互に植栽する仕様とした。のり面③において前述したクヌギ植栽を実施しなかった理由は、工法特性上ネットの切り取りが許されなかつたためである。

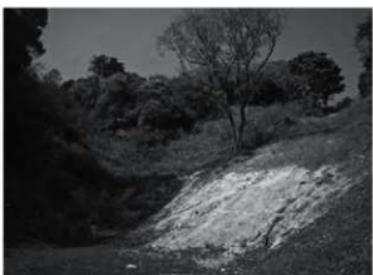
施工3年後の経過としては、初期植生が衰退し在来草本類が根付いている状況にあるが、植生に粗密があるためにネットがやや目立つ傾向がある。総合的な評価はまだ先であるが、今後も経過観察を継続していくことになろう。

約3年経過後の状況（のり面①）：平成21年6月撮影

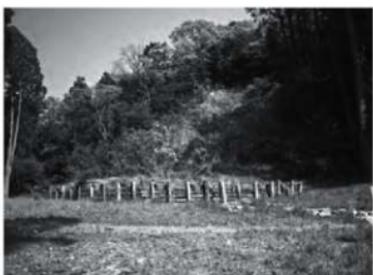
約3年経過後の状況（のり面③）：平成21年6月撮影

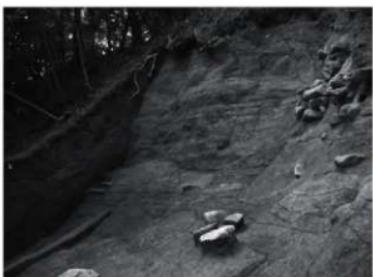
城門南側の土壘の状況（東から）

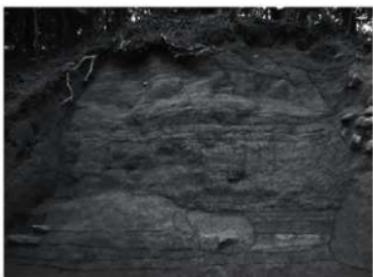
城門北側の土壘の状況（南東から）

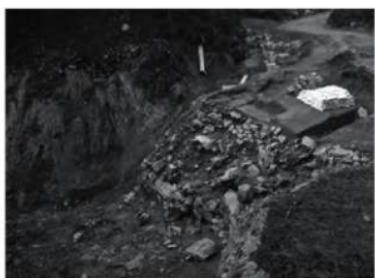
大石垣の残存状況（発掘調査後）

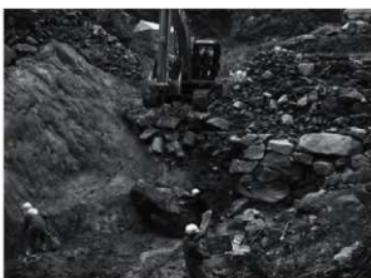
復旧工事の状況（捨石の設置）

欠失した石壠は延長約30m、高さ7mほどである。また、調査により石壠は独立して立っていたことが確認され、断面台形に復旧した。底面で6m以上、天端で4mである。基底部前面にカウン

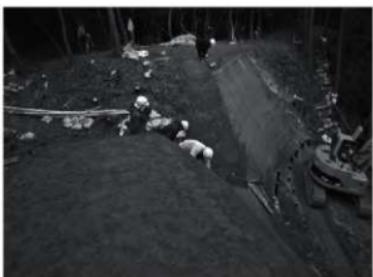
復旧工事の状況（粘性土による土壌の保護）

仮設路を最短距離である城門跡がある谷を林道から上方へ、倒木・雑木を撤去しながら盛土により65m設置した。土壘は地山の上に細かい版築と保護盛土により築かれていたが、地山が崩壊していたため、鋼製龍鉤（14m）を設置し、板柵（3段・33m）により地山を復元し、その上に改良土を設置し、版築盛土の基礎とした。残っている土壘面を整形し、およそ7分勾配で版築盛土を行っていった。延長15m、高さ5m、体積45m³である。また、土壘には保護盛土の存在が確認されたので、板柵の上に前面盛土を100m³ほど行った。城門部分も保護のため版築盛土を行って保全を図った。城門切り通し部分の表面水処理のため植生土のう水路を設置した。また、表面を植生基材吹き付けにより一体的に包んだ。仮設路撤去後は薬芝による緑化によりのり面保護を行った。

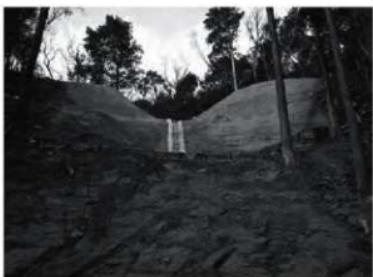
復旧工事の状況（盛土による城門の保護）

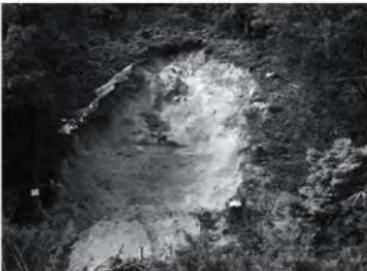
しかし、立会時に改めて詳細観察を行った結果、1箇所の崩壊のり面（約400m²）から窓跡らしき遺構を確認したため、治山部局と再度協議を行い、のり面上部（約170m²）を文化財部局、下部（約230m²）を治山部局が復旧することになった。

鮎返地区の被災状況（発掘調査時）

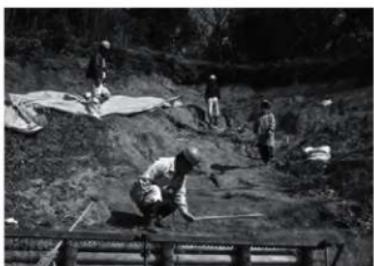
遺構保存工事は、発掘調査完了時に設置された土のうの撤去から開始した。土のうは設置から1年半が経過していたこともあり、既に損傷が激しく持ち上げるとほとんどの土のうは破損してしまう程であった。それらの土のうを撤去すると十字型トレーナーとともに、炭窯遺構が露出した。トレーナーの埋め戻しは粗粒マサ土を使用していたため、撤去せずにそのまま残し、窯跡の範囲確認後、この状態から遺構の養生を始めることにした。

土のう撤去と遺構範囲の確認

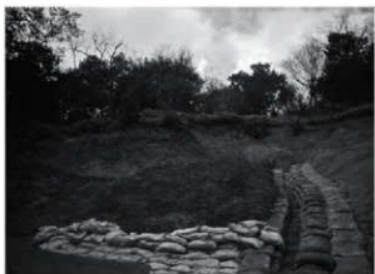
粘性土による土のう表面の保護

具体的には、発掘調査時に設置した土のうを一度撤去した上で、透水性の良い粗粒なマサ土を内包した土のうで遺構をアーチ状に覆って遺構表示を明確にし、必要な養生を施すことにより土のうの劣化を防ぐというものである。計画土のう袋数はおよそ600袋で、その他に雨水侵入対策として、土のう表面に可能な限り粘性の強い土材にて覆うようにし、その表面には適切な植生工を行って遺構の保存をより確実なものに計画した。

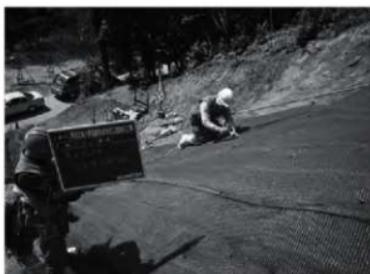
侵食防止型養生マットの敷設

植生工については、当初張芝を設置する予定であったが、昨今の異常気象等を考慮してなるべく豪雨に強い方法を選定すべきと考え、侵食防止型養生マットを計画した。このマットは、多機能フィルターという商品で、時間雨量100ミリにも耐えうる性能を有しており、今後の大野城跡における復旧資材としての適否を判断する狙いもあった。

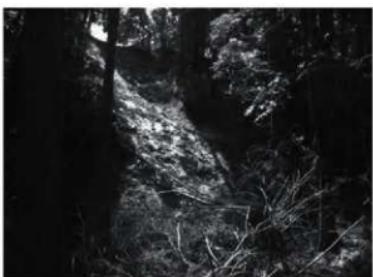
斜面上に大規模な盛土を行っている場合には、降雨だけでなく地山からの浸透水流入を受けて、盛土内の地下水位が上昇し不安定化が進行する。また、目視の結果、のり尻部に関しては部分的に露岩が確認されており、のり尻部分からの湧水が崩壊を助長したことも十分に考えられる。したがって、本地区的崩壊はこれら2つの要素が複合したために発生したものと判断した。

のり面Aの被災

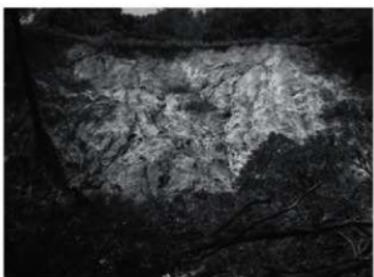
のり面Bの被災

のり面Bの崩壊面を精査した結果、想定どおり大規模な盛土を施して土地を造成していることが判明した。盛土の下部については粘土分の多い材料を用いているものの、盛土の大半が掘削したマサ土を転用しており、盛土の単位は概ね5～10cmであった。また、盛土厚としては中央部にて4.5m程度の厚さが確認され、これから最大で約5m程の盛土厚が想定された。

また、のり面Bにおいては、過去において少なくとも2～3回程度の崩壊と修復の痕跡（とともに時期不明）が確認されたことは特記に値した。

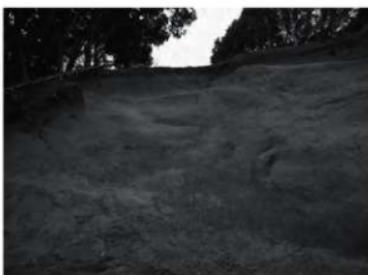
発掘調査時の状況（のり面 B ①）

のり面Bが最低でも2回の崩壊履歴を有していたことは、ここが崩壊癖のあるのり面であるというだけでなく、今回が通算で3~4回目の崩壊あるいは復旧であることを示しており、いずれの崩壊地も遺構の本質的要素である建物跡の近傍部に位置していることは、早急な対策が不可欠であることを示している。

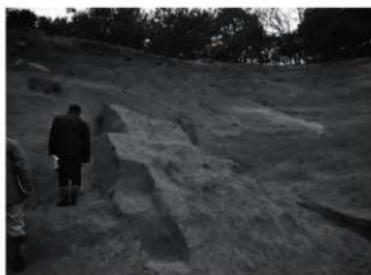
発掘調査時の状況（のり面 B ②）

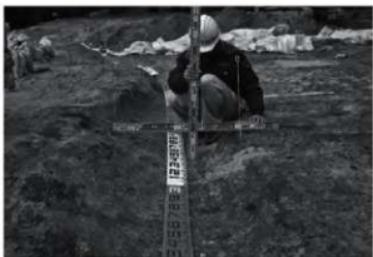
設置した養生は、復旧完了後にすべて撤去したが、撤去後に最も奥側のSB050南東側の復元雨落ち溝部分に、重機の踏圧（鉄板下の土のうが沈下）が原因と見られる窪地の発生を確認した。

遺構への影響は僅少と思われるが、将来ここを発掘調査されがあれば注意されたい。

養生撤去後に判明した窪地（SB050南東側）

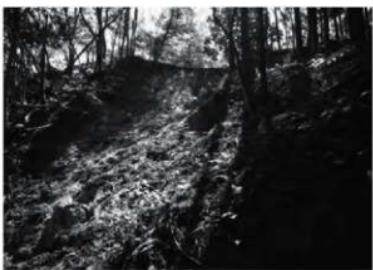
着手前の状況

計画の中でも述べたとおり、のり面Aの崩壊は深度が浅い上に急勾配であることに起因して方針決定に困難を極めたが、最終的には中間部の岩盤上に3段のパネル式カゴ枠（奥行き1.20m、高さ0.5m）を設置して、板柵と部分安定材を併用しながら盛土を積み上げることとした。復旧盛土の基礎部分については、幅0.40mの段切りを設けることにより、なるべく板柵への荷重負担を和らげ、復旧後における安定を確保した。また、盛土天端には粘性土による保護盛土を行い、盛土表面の養生は侵食防止型養生マットを用いた。なお、カゴ枠の下部については、直接、侵食防止型養生マットの敷設を行ったが、カゴ枠の支持地盤となる風化花崗岩の長期安定を期待して、マットの下に土木シートを入れ込むことにした。但し、残念なことに、この土木シートが炎いて養生マットからの発芽が阻害され、現在もほとんど植生が生えていない状況である。

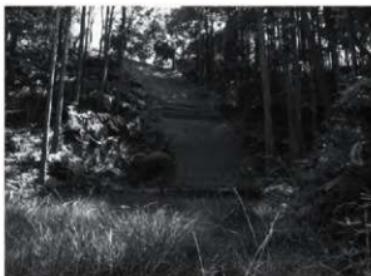
約2年経過後の状況（平成21年6月）

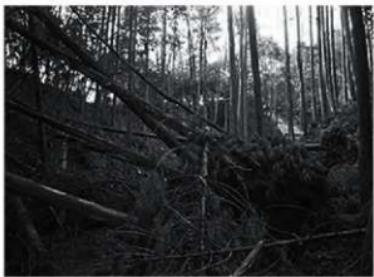
また、谷底の埋没により健全な溪流の流下が妨げられており、溪流水を豊富に含んだ崩壊土砂は谷底を沼地に変えていた。そこで、湧水部を起点とした木製排水路を設置して排水機能を高めると同時に土砂の含水比を低下させたところ、トラフィカビリティの向上とともに人間の歩行が可能となった。

崩壊土砂と倒木で埋没した谷部の状況

まず、最も景観を損ねていた流倒木についてであるが、これらは輪切りを行った上で、のり尻部に簡易な丸太柵として構築し、余剰材についてはその中に充填した。

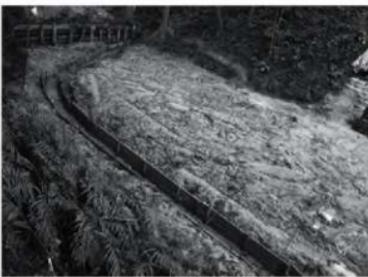
復旧後の状況

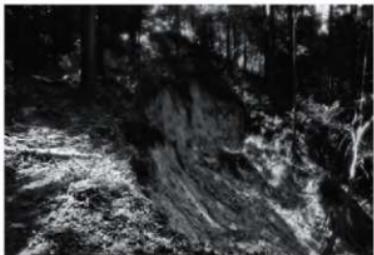
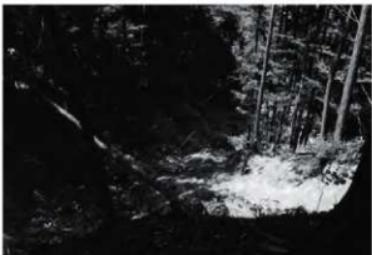
屯水西側土壌の被災①（F工区）

屯水西側土壌の被災②（F工区）

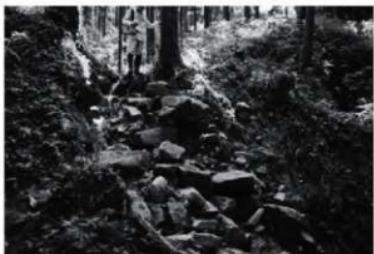
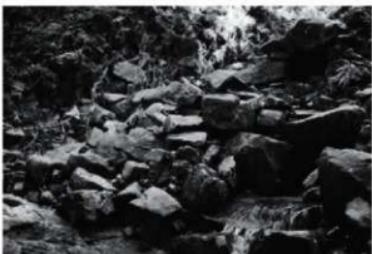
屯水石垣の被災①（C工区）

屯水石垣の被災②（C工区）

谷間を流れる沢が土壌と交差する部分に石垣が築かれている。渦流によって石垣が洗掘を受けた結果、石垣を構築していた石材が剥き出しになる被害が生じている。現在、吐水口と周辺の石垣の一部が原形を留めているが、残されている裏込は崩壊の危険性が指摘される。屯水石垣については、当初の形態を知ることのできる現存遺構と写真等の資料がきわめて少ないとあり、復元的な復旧は行わず、崩壊の更なる進行を防止するための措置を施すこととする。

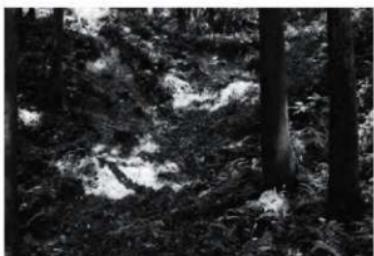
- ①B工区は尾根の山裾にある小さな谷に位置し、南には後背地が連なる場所にある。崩壊面下方では降雨時に僅かな湧水と流れが観察されることから、城壁足元に発生した湧水が盛土の部分崩壊を招いた一因と考えられる。
- ②城壁頂部には山道があり、降雨時にはこの山道をつたい水道が形成される。大雨によって発生した水の流れが山道の肩を越えて、この部分に流れ込み表層を浸食し城壁の一部を崩壊させたことも原因の一つと考えられる。

屯水東側土壌の被災①（B工区）

屯水東側土壌の被災②（B工区）

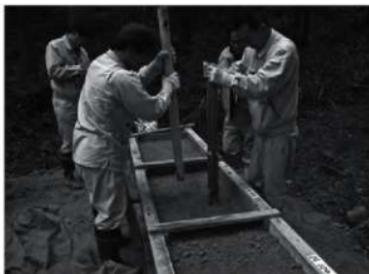
試験の結果、Aは作業員が足で踏んだだけで、15cm近くまで沈下するので、作業員が土の上にのり施工することはできなかった。Bは足踏みと数回の蛸転圧で所定の仕上げ高を得ることができたが、Cについては所定の厚さまで締め固めることは大変で、最終段階で仕上げ面に水分の上昇が見られた。目標値12cmは人力仕上げの限界のように感じられた。

外盛土転圧試験

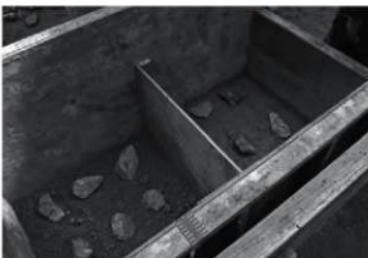
いずれも、この作業を二度繰り返した。施工時の状況は、Aは何ら問題もなく転圧できたが、Bについては、最終段階の転圧で石の頭を打つようなケースが見られた。

試験施工の様子

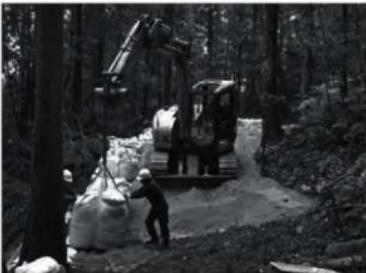
仮設路の施工

本体工事を行う場所は土墨石垣上に三ヶ所あり、作業の効率化と安全性の確保、遭構と地形の保護するため、林道から事業地北端にあるF工区まで盛土による仮設路を構築し連絡することになった。事業対象地は複数の尾根と谷からなり、一様な断面構造の仮設路では変化する地形に対応できないことから、普通土囊（仮設路①⑤）と大型土囊（仮設路②③④）の組み合わせた二つ断面構造を有する指定仮設路を準備した。仮設路の幅は3.5mから4m、高さは一様ではないが0.3mから1.8m、総延長は林道入口からF工区南端まで193mあり、そのうち大型土囊を使用した仮設路は181m、普通土囊を使用したものは12mほどである。特に大型土囊は地形の起伏に合わせ、片側だけに1袋または2袋使用する場合や、両側に必要なだけの数を使用する場合など様々である。谷と交差する部分には、渓流から流れてくる水を抜くために、径30cmの波状管を最下層に埋設し降雨による路体の流出を防止した。なお、仮設路の撤去はF工区の完成を待ってC工区、B工区と順に取り外しを行い、真砂土による盛土を機械人力併用により旧表土が見えるまで丁寧に鋤き取っていった。

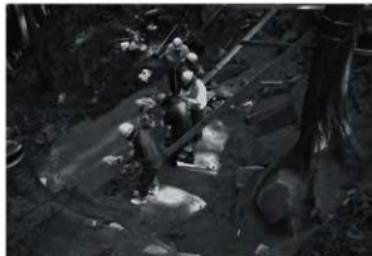
盛土下層部の施工

復旧工事は岩盤上部、土星最下層となる礫の排水層をつくるところから着手した。礫層の厚さは20cmほど確保するが、岩盤が傾斜しているため、沢から拾い集めた石を予め現地に広げておいた根固袋の中に詰め、ばらけないよう袋で拘束した。このままでは岩盤と根固袋との一体性の薄さが懸念されたこともあり、ハンドハンマで径25mmの異形鉄筋を20cmほど岩盤に打ち込み袋を固定することにした。次に復旧断面の指標を得るべく丁張りを行ったが、復元された断面形状からは、既に流失してしまった基底部の処理が課題となった。基底部は上部に載る土星の荷重をしっかりと受け止め支持する必要があるため、真砂土1m³にセメント50kgを混ぜた改良土を使用することにした。改良土を打設し硬化するのを待った後、土星本体の施工に着手した。土星本体は先行して実施した試験施工の結果を受け、真砂土と粘性土の配合が5:5のものを現地でバックホウ搅拌し、厚さ20cmに播きだし敷き均した後、人力転圧を行った。次に沢から拾い上げた礫を並べ、再び20cmの混合土を播きだし転圧するという作業を交互に繰り返した。使用した土について、含水比が適切になるよう自然乾燥による抜気処理を行った。盛土の高さは1.35mほどあり、その上部に止水を目的とした粘性土層を厚さ30cmに仕上がるよう施工した。さらに水勾配を付けるため、天端に盛土をし側溝へ水が集まるようにした。

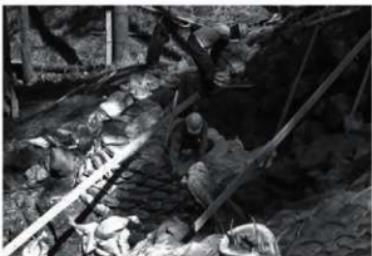
土のう段積

谷という立地条件から現場は水の影響を受けやすく、これと併せて岩盤から石垣頂部まで高さが3m以上にもなるという制約があるため、盛土による保護を避け、土嚢を多段積に使用することになった。石垣の復元は行わないが、土嚢積の外観を土塁の横断・縦断の形状に合わせるべく、二方向に丁張を架けて積むべき指標を定めた。土嚢積断面は二層構造とし、内部を普通土嚢、外部となる表面には修景の観点から植生土嚢を使用することにした。また、現地は谷間に立地するため日中でも薄暗く、植物の生育に支障が生じることは容易に想定されたので、植生土嚢に使用する土壤には、真砂土15%あたりに植生基材（パーク堆肥）を0.76kgを入れ、肥料（博多のびのび）0.61kgを加え搅拌したものを使用し、種の発芽した後の植物生育を促すことにした。土嚢による石垣保護にかかる施工面積は約32.3m²を測る。

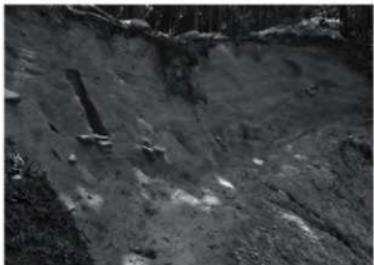
①F工区：着工前

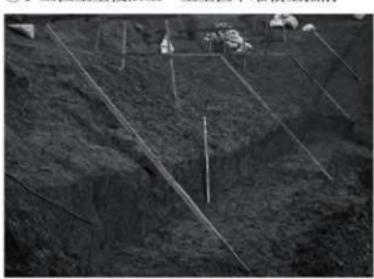
③F工区土壌復旧工：改良土基底部段切

土壌の復旧工事は発掘調査によって発生した排土の処分と基礎を設置する部分の表土剥ぎから始めた。黒色化した表土を鋤き取ったところ、黄褐色の粘性土が確認された。水分を多く含むこの土は土壌直下の谷に広く分布する。ちょうどこの部分に土壌の基礎が据わるため、斜面に墨出を行った後、地山の段切に取りかかった。むやみやたらな掘削は避けるべきであるが、基礎の据わりを確保するため、人力掘削により幅80cm、高さ40cmほどの段切りを付け、底面を水平に整形した。なお、この段切りを作る際、30cmほど掘り下げたところ、黄褐色粘性土の下に赤茶けた同性質の粘性土が広がる状況が観察された。土壌基礎は本体の支持を確実にする必要があるため、真砂土1m³に50kgのセメントを加えた改良土を使用することにした。セメントと真砂土の混合を確実にすべく機械ミキサーを使用し、一定時間搅拌した。設計上は30cm撒きだしであったが、現場の判断で、より精度の高い施工を行うことを目的に10cm撒きだしと転圧を繰り返し実施することになった。基礎の高さは中央で約1.8mある。基礎が固まるのを待ち、丁張りを架げることになった。当初の地形と盛土が失われているので、残された地形を指標に仕上げの勾配を決定した。勾配は6分から8分となつた。基礎と土壌本体の間に高さ80cmほどの基礎盛土を入れた。これは改良土・混合土相互の緩衝を図ることが目的である。

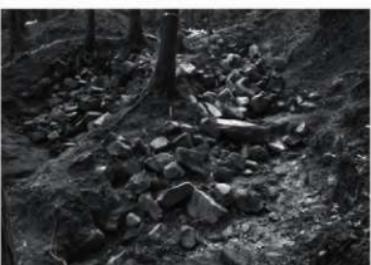
大野城の城壁を構成する土塁が渓流と交差する場所では石垣が構築されている。これは太宰府口城門や大石垣などで一般的に見られる光景であるが、屯水も例外ではなく、南北の土塁と尾根に挟まれ渓流が形成する部分には石垣が構築されている。ただ、石垣を流れる沢の途中に吐水口を有する点は他と異なり特徴的である。被災前の状況から判断すると、もともと石垣の表の部分の大半は失われ、裏込がかろうじて構造をなし、堆積した表土とともに保存されていたようである。先の豪雨による濁流が堆積していた表土の大半を洗い流し、石垣の構造を露出させた結果、残された石垣が構造的に不安定な状態となっていた。濁流が再発すれば、石垣が崩壊し石材が流出する危険性が懸念されたため、保全のための措置を講ずることになった。先述のように屯水の石垣はもともと完形を留めておらず、旧来の姿を特定できる史料や証拠も残されていないことと、調査を実施しても当初の構造・規模を特定できる成果が得られないとの判断に立ち、復元を行わず、石垣が現状より崩壊しないような方法を採用することにした。

⑭C工区石垣保全工：着工前

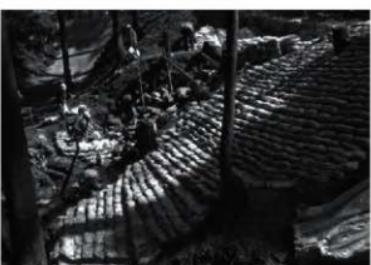
⑯C工区石垣保全工：土のう段積

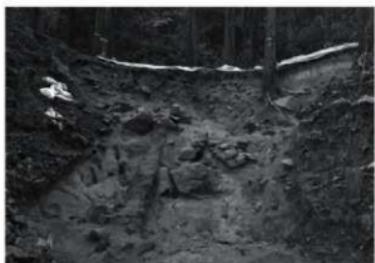
B工区は土星が幅5mにわたり小規模崩壊を起こしていた。調査の結果、土星は風化花崗岩の上に構築され、最下層は栗石が敷き並べたような状態に置かれており、中上層部の盛土内部には拳大ほどの礫が混ざるあまり例を見ない断面構造をなしていることが観察できた。

①B工区土壌復旧工：着工前

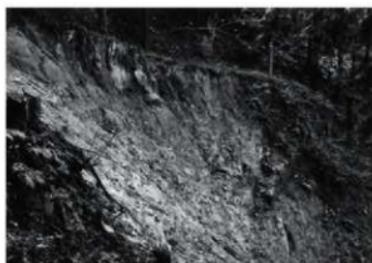
B区の被災状況

A～B区の崩壊は、背面を含む石垣あるいは石垣基礎部分の不安定化に起因している。北石垣は、昭和47年豪雨の際に遺構の多くを失っているため、築石の欠損による構造自体の弱体化が崩壊を引き起こした主な素因と考えられる。また、C区については、地下水位上昇に伴う土塊の強度低下と、脚部における湧水の両者が表土を不安定化させたために崩壊が発生した、という水文地質的な理由と判断している。

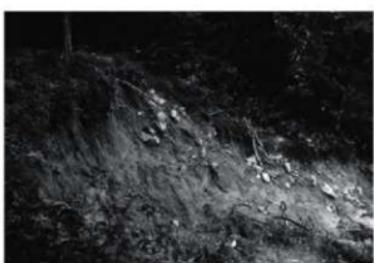
C区の被災状況

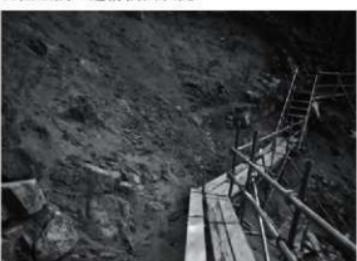
B区上段の残存状況

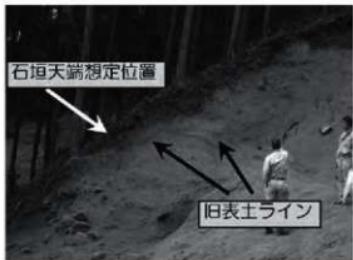
第73図 東端部の石垣が検出面より1m程高かったことを示す旧地表面の状況

ただし、東端部については復元により発生する現場的不具合を考慮して、検出された高さ（=往時の高さより1m程減じた高さ）で復元ラインを定めることにした。

城壁上方の崩壊のり面は、西側では1m以内と薄く、東側では数mと深い崩壊になっており、特に東側（中間部との境界）では、旧表土を示す黒い線（第73図参照）が確認できていた。そこで、この旧表土を手がかりに可能な限りの地形復旧を行うことになった。地形復旧方法は、工法比較検討（第27表）の結果、後述するC区の復旧計画内容も鑑みて、下段城壁で計画した外盛土仕様の土材を用いた人力盛土と植生基材吹付を併用する計画とし、崩壊面である強風化花崗岩と盛土の間には裏面排水材を設置して湧水による滑落対策とした。

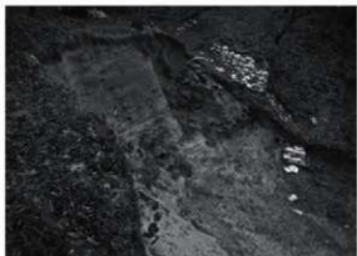
C区の崩壊斜面

また、城門や水門部の遺構位置が理解できるような保存方法を理想としていたが、保存が疎かになるなどの理由によりこれを断念した。これにより水門が埋没することになったため、波状管を水門部に埋め込んで排水機構を設けた。

保存盛土表面のマルチングについては、A区やB区で採用した植生基材吹付を計画した。

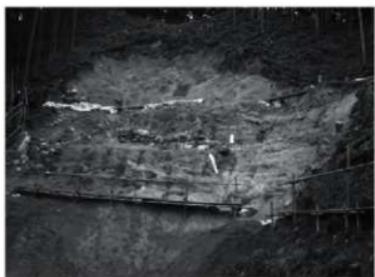
着手前の下段城壁

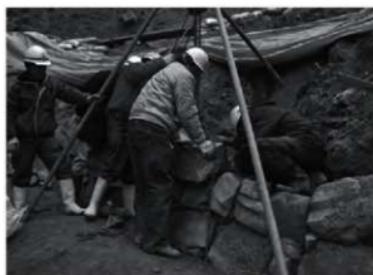
孕んだ石垣の解体作業

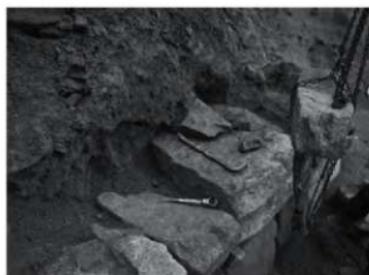
裏込めの状況(裏込石未検出)

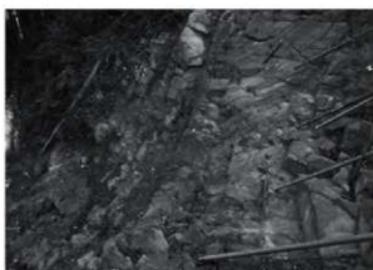
吹付けは被災前から確認されていた上段城壁に限定して行い、遺構は確認されずに岩盤の形状からその存在が想定された下段の城壁は、岩盤を露出したままの状態にした。この結果、下段城壁では、「往時の石材切り出し状況」と「城壁築造時の支持地盤の状況」が同時に想像できる環境が整うことになった。なお、以前からここに存在した「北石垣」の標柱は、復旧後における来訪者の視点から最適と判断されるA区西方に移設した。

B区下段城壁推定部の状況

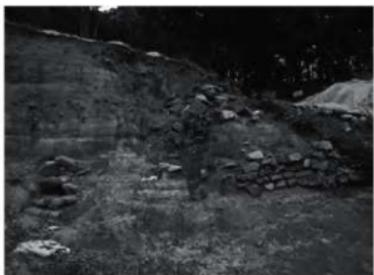
C区保存工事着手前の状況（城門と水門）

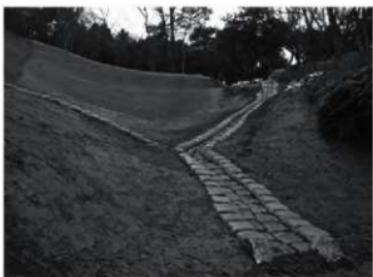
城壁下部のり面の養生

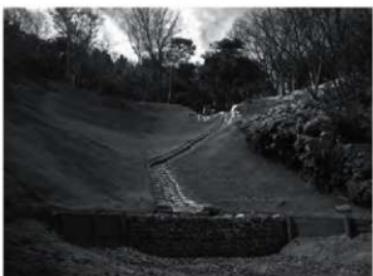
城壁下部のり面の保存工事完了

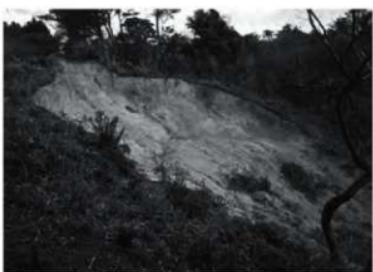
A工区の被災状況

建物跡は、いずれも尾根頂部の削平により造成されたものであり、A～C工区の崩壊面上部において岩組織が視認されないことから、削平時の発生土は第90図のように平坦地周辺に盛土され、さらなる平坦地獲得を行ったものと判断される。A～C工区の崩壊は、この盛土部分を含む斜面が不安定化したことにより発生したものと考えて問題ないであろう。ただし、C工区については、昭和53年度の復旧箇所に該当することから、この際の盛土が不安定化した可能性も考慮しなければならない。

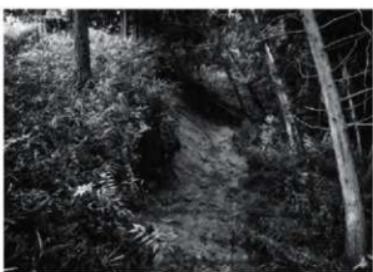
B工区の被災状況

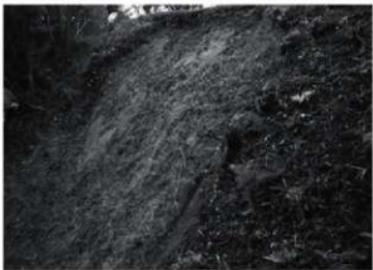
【C工区】礎石建物跡（SB070）東側のり面の崩壊であり、東端の礎石から約5m東側を頂部として最大幅約10mの崩壊が発生した。崩壊箇所の中で最も急勾配を呈しており、昭和47～48年に崩壊し、53年度に盛土復旧したのり面と同じ位置である。瓦片の表採はほとんどなかった。

C工区の被災状況

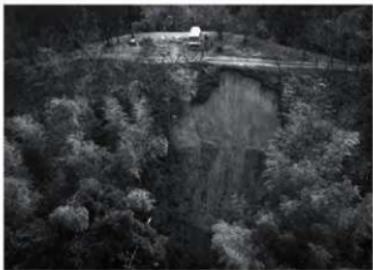
【D工区】SB070西側の自然斜面における崩壊であり、昭和53年度に移設した里道の西側を頂部として最大幅約14mの崩壊が発生した。里道の移設に伴い設置した石垣の南側に位置することから、過去の崩壊と同位置か若干南側にずれた位置での崩壊と思われる。

D工区の被災状況

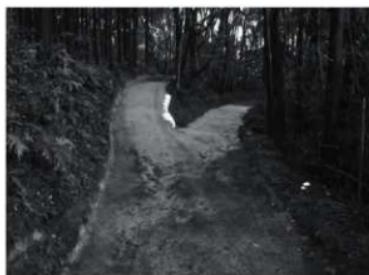
進入路の補修（里道部）

里道の補修は、轍などにより傷みが激しい箇所について予め実施した。設計上では、マサ土による窪地の補修としていたが、工事完了後のことにも配慮して一部碎石敷きの仕様で実施された。これは、㈱才田組による地元集落への配慮でもあった。

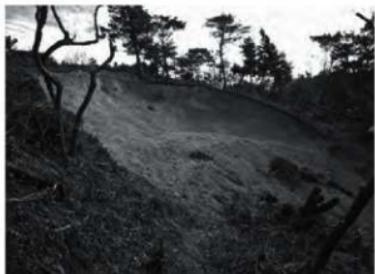
着手前の状況（A工区）

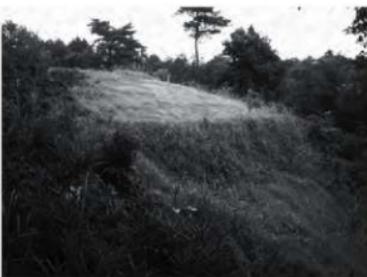
現在、復旧後1年を経た程度であるが、経過観察の結果では、周辺の景観にも程良く馴染んでおり、補強土壁という構造体も植生に覆われてほとんど目立たない状況である。

竣工から半年後の状況（平成20年9月）

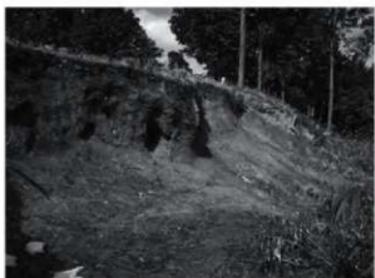
着手前の状況（B工区）

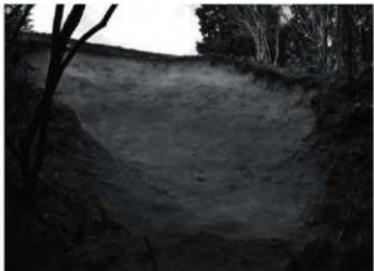
着手前の状況（C工区）

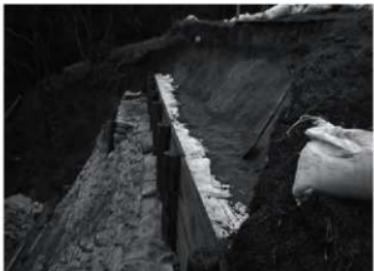
なお、本箇所については、急傾斜であったためか、4ヶ月後の豪雨の際に板柵部分の一部が倒壊するというアクシデントに見舞われることになった。可能な限りの手直しを施して現在に至るが、ここが昭和53年の復旧箇所であったことも合わせて考えると、今後も長期にわたって経過観察を続けていかなければならぬ箇所なのであろう。

カゴ枠設置後の作業は、板柵を設置した後に土のうを積み立てていくというものであったが、大変急傾斜を呈するのり面であったため、特にのり面上部においては作業に苦慮し、板柵の配置を工夫するなどして対応するしかなかった。復旧に用いた土のうは700袋以上、板柵の総延長は21mであった。また、カゴ枠下位の崩壊部に対しては、D工区で使用した植生マットを約43m²敷設することで崩壊面の養生とした。

板柵の設置と盛土ならびに植生土のう

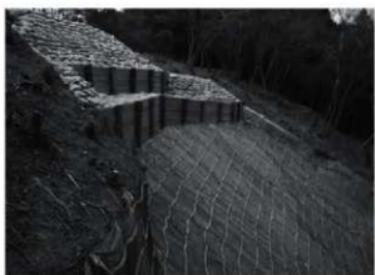
復旧完了

D工区は、自然斜面の崩壊であったため、植生マット（260m²）を崩壊面に敷設することにより復旧の代用とした。但し、里道の近傍まで崩壊頂部が迫っていたことから、頂部においてはC工区と同様に板柵（延長14m）と植生土のう（約670袋）を併用した地形の復旧を行った。

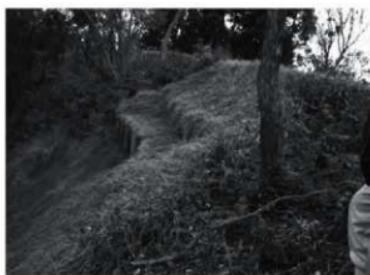
現在、復旧後2年強を経ているが、経過観察の結果では、初期植生の衰退とともに現地の植生が導入されつつあり良好な状態といって良いであろう。また、頂部の地形復旧部についても特に異常は見受けられないが、継続観察は行っていくべきであろう。

約1年経過後の状況（平成21年1月）

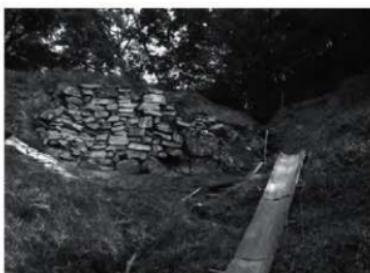
小石垣では、東側石垣と西側石垣において被災したが、特に東側石垣の損壊は大きく、西側の築石と端部の土壌に関しては完全にその姿を失っていた。また、崩壊を免れた東側部分も大きく孕み、場所によってはクリープによる二次崩壊が危惧される程であった。

東側石垣の被災状況（西側が崩壊）

これらのことから、流路の変更と石材の劣化による全体的な強度低下が、東側石垣の崩壊原因と見なされる。また、残された東側部分の孕みは、西側が崩壊した際に引きずられたこと、ならびに石材の強度低下と樹根の侵入による劣化が原因として考えられよう。

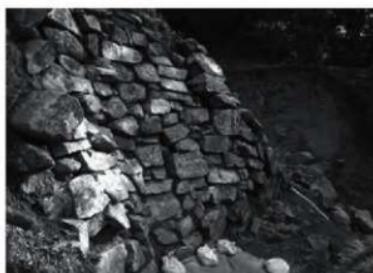
東側石垣の被災状況（残された東側も大きく孕む）

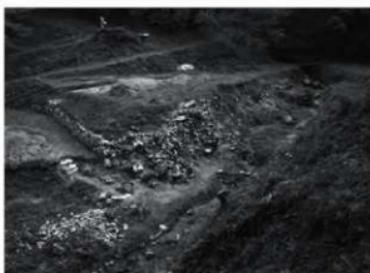
西側石垣は渓流の両岸が被災していた。この箇所は、すでに記したように過去においてその大部分を失っていたが、残された遺構が今回の豪雨により、さらに抉られたものと判断された。被災後は、崩壊断面が露出したままの状態であったため、今後の豪雨による被害の発生が懸念されていた。

西側石垣の被災状況（東（右岸）側）

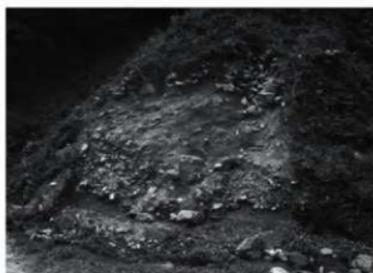
西側石垣の被災状況（西（左岸）側）

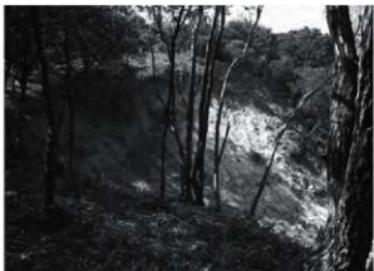
この内、小石垣東方土壌では、北西から内周と外周土壌の接する位置に向かって発達する谷の源頭部（小石垣から東へ約250m：B-2）と、その谷から枝状に派生する小規模な谷（小石垣から東へ約180m：B-1）にて2箇所、大谷東方土壌では、強風化花崗岩が表層崩壊を起こした箇所（内外周土壌分岐点から南へ約60m：B-3）と、それからさらに約80mほど南下した土橋状区間（B-4）の2箇所、小石垣北方土壌では、土橋状の区間（内外周土壌分岐点から北へ約330m：B-6）と、その南方約120mで土壌から約50m西進した箇所（B-5）の2箇所で崩壊が発生した。いずれの箇所も、その表層1m内外が崩壊した形態を呈しており、典型的な豪雨による表層崩壊といえ

小石垣東方土壌の被災状況(B-1)

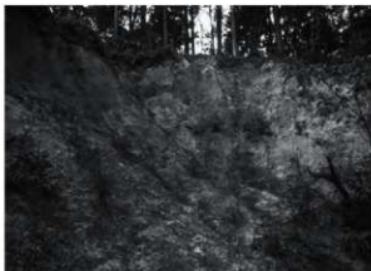
大谷東方土壌の被災状況(B-4)

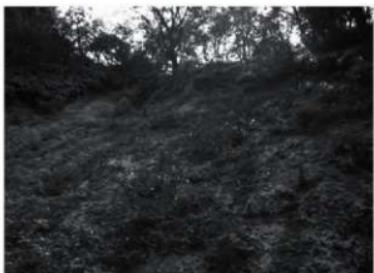
るが、B-1, 2, 4, 6の4箇所においては版築状の縞模様が観認され、B-5においては窓跡状の窪みと炭化面を確認した。いずれの崩壊箇所も不安定な状況が続いており、これ以上の崩壊ならびに流失を防ぐためにも、早急な対策が求められていた。

小石垣北方土壌の被災状況(B-5)

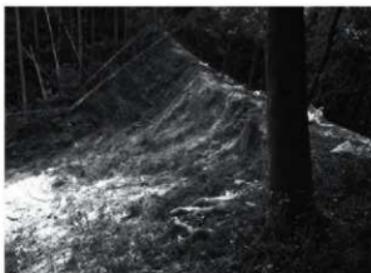
小石垣北方土壌の被災状況(B-6)

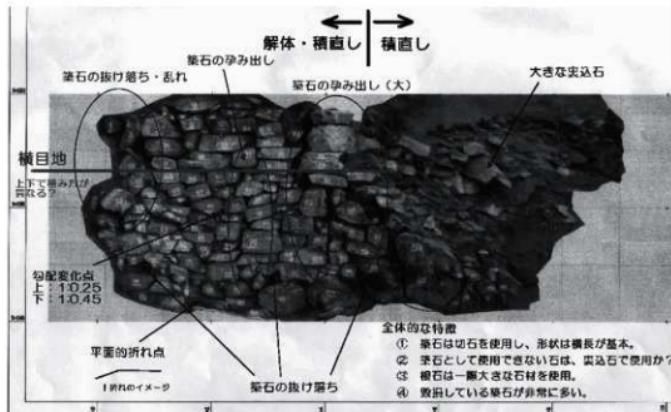
- 石材は比較的節理の多い現地産の花崗岩切石で、その形状は立面図で見た際に横長の石を多く使用しており、根石には特に大きな石材を用いていた。
- 裏込石には築石と比較しても劣らない程の大きな石材も混じっている。
- 天端から1.5mほど下った所に横目地が貫通しており、至る所に縦目地も確認できる。
- のり尻線には、東端部から2mほど西の地点に明確な折れ構造が確認されているにも関わらず、のり肩線は、およそ直線になっている。また、その折れ部分の断面に着目すると、中間付近において明瞭な勾配変化点があり、測定結果では上側が1:0.25、下側が1:0.45の勾配であり、これは、のり肩線を直線にするため手法と判断された。

第103図 小石垣東側石垣解体前の所見

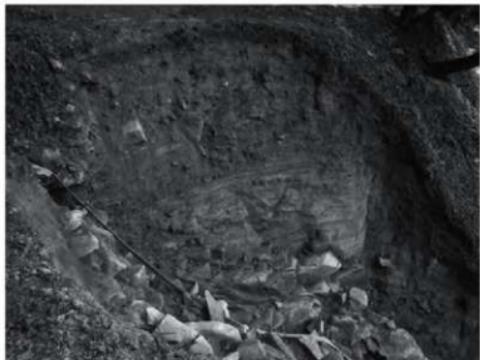
東側石垣とともに崩壊した土壙の状況

本来であれば、設計段階で粒度特性を把握し、その上で配合検討を実施することが望ましいが、費用等の関係から粒度試験を工事の途中で行うことにして、設計段階では前年度に実施した北石垣地区の土壙の粒度と同様の仕様を計画した。

施工についてもこれまでと同様に、胸付きを用いて人力で締め固めることにした。

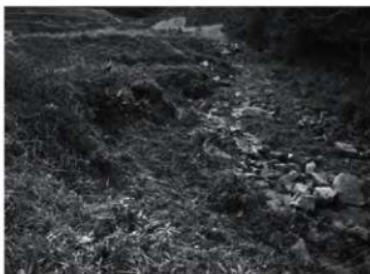
渓流沿いの地形復旧（着手前）

また、この仮設路は、石垣ならびに小石垣周辺土壌の復旧工事完了とともに撤去を行い、これに伴って発生する土は基本的に場外処分を行う計画であったが、その一部を渓流沿いの抉れた部分の復旧資材として流用することにより、史跡地の効率的な景観回復と残土量の低減を実現した。

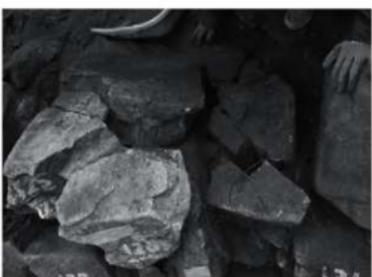
割っていた築石①

- ① 石材用接着剤・・・接着力が弱く積み直し後に再度折れる可能性が示唆された。
- ② 石材用接着剤+鉄筋・・・強度は確保されるが鉄筋挿入口削孔時に新たな亀裂の発生が懸念された。
- ③ 速乾セメント・・・強度の発現も速く、最も強い接着力が確保された。

そこで、割れ面の内、あらかじめ上面を除く3面を粘土等により閉塞し、その後に流し込むことにより強度発現までの間における漏れへの対処とした。また、固化までの間は、針金で固定した。

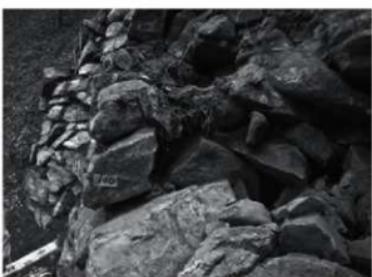
割っていた築石②

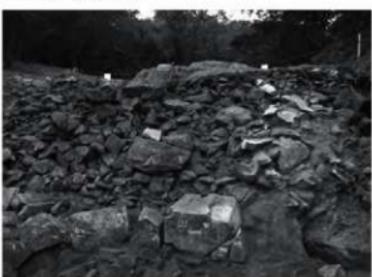
裏込石の状況（解体完了時）

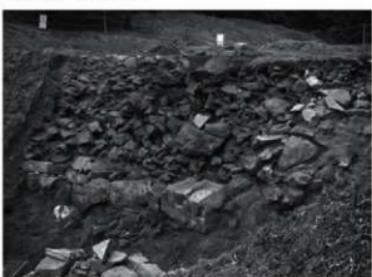
解体作業完了

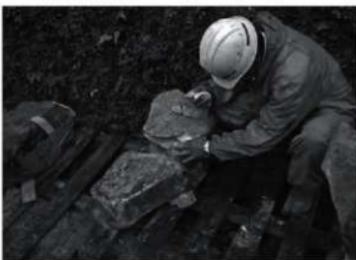
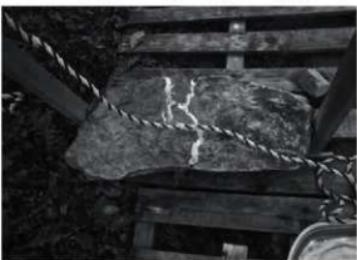
方法案1：接着剤（接着力が弱かったため不採用）

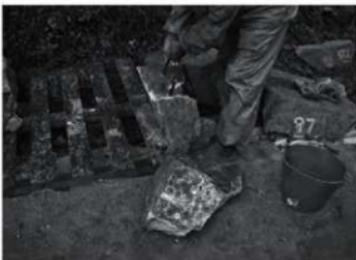
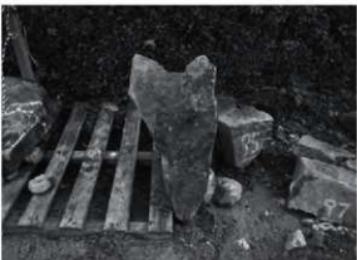
方法案2：接着剤+鉄筋挿入（穴開け時に割損の可能性があり不採用）

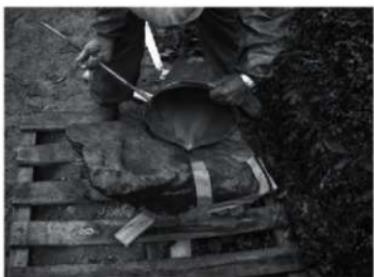
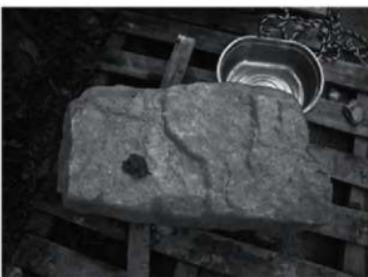
方法案3：速乾セメント（施工性、強度共に良好であったため採用）

なお、速乾セメントは15分程で初期の強度を発現させるが、それ以前においては液体であるため流動性が高いという特性を持つ。これは、石材接合後に流し込むという観点では利点といえるが、外部へ漏れてしまうという欠点も合わせ持っている。

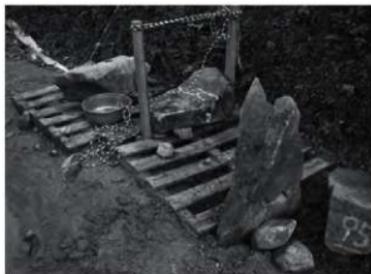
各方法の比較（奥から方法3・1・2）

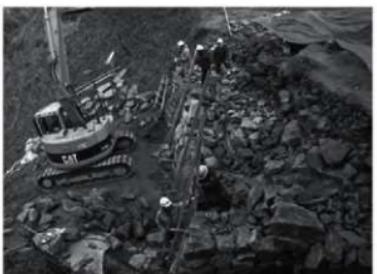
丁張りの設置作業

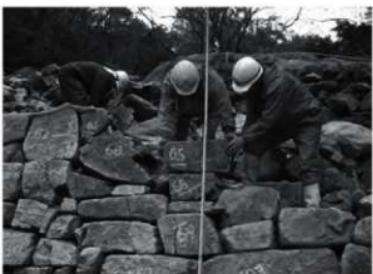
築石の据え直し作業

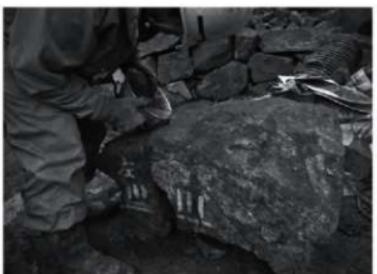
築石の補修状況（速乾セメント）

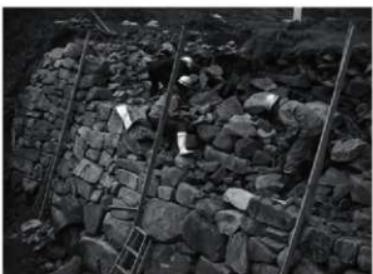
裏込石の配置作業

裏込石については、採取した石材群の中から築石に不適なものを使用し、解体時の所見に基づいて、石垣の天端には小石を散りばめて準平坦面形成を行った。施工実績は、東側の積直し面積（築石の表面積）20.3m²、西側の復元面積26.7m²であった。

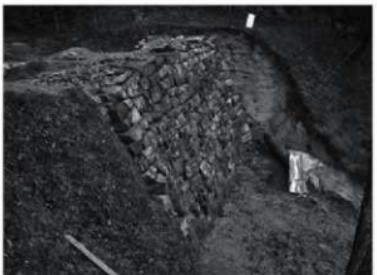
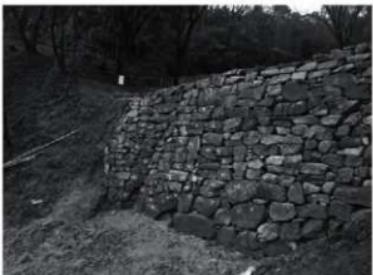
石垣復旧の完了（東から）

石垣復旧の完了（西から）

小石垣東側石垣 復旧前後の比較（上：H19発掘調査時。下：H20復旧完了時）

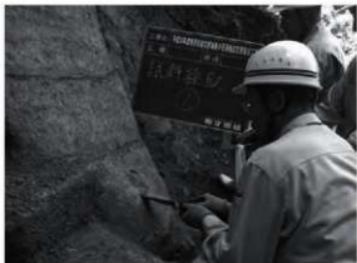
土壌からの試料採取

復旧に先立って復旧土材の粒度分布を決定する必要があったため、土壌から採取した試料の粒度分布を基に配合検討を行い、復旧におけるマサ土と粘性土の配合比を5:5と定めた。

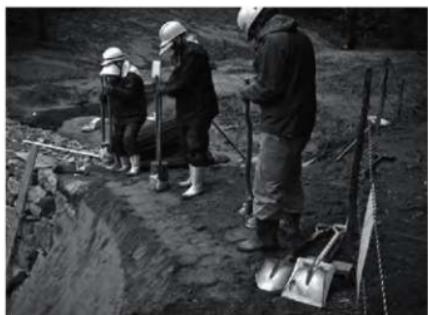
土壌の復旧状況

土壌の復旧は、撒き出し厚15cm／層とし、伐採木を加工した胴突きを用いて1層ずつ人力で丁寧に行なった。各層の目標仕上厚は10cm／層としたが、機械的な仕上がり面を嫌い、あくまでも指標としての位置づけで比較的ランダムになるよう配慮した。復旧土量は、21.9m³であった。

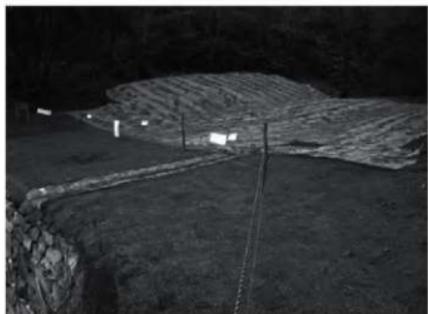
石垣天端と背面の養生完了

これらの作業が完了した後、最終的な仕上げ作業として石垣天端と土壌表面には張芝、背面土砂表面にはワラ芝を行い、修景と土砂流出防止を図った。

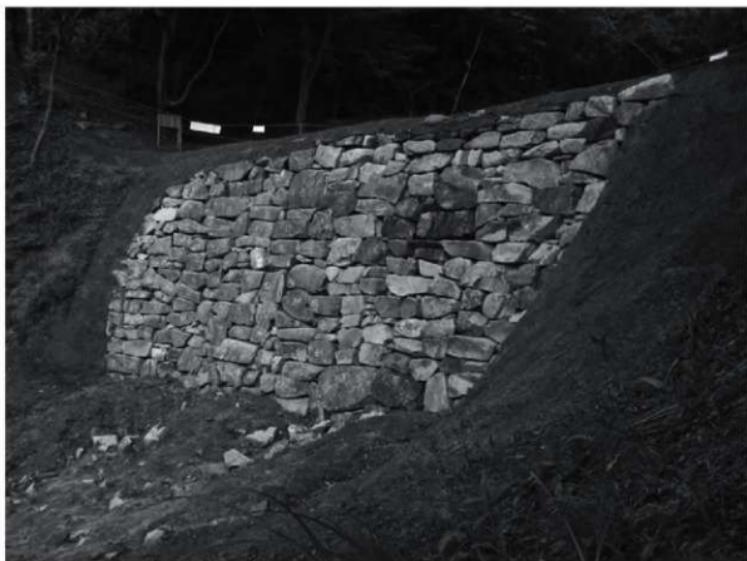
小石垣東側石垣の竣工状況（西側から）

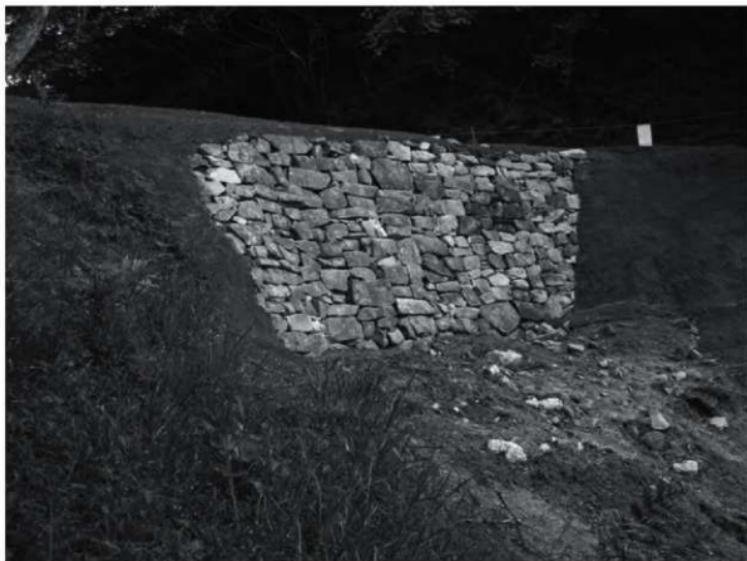
小石垣東側石垣の竣工状況（東側から）

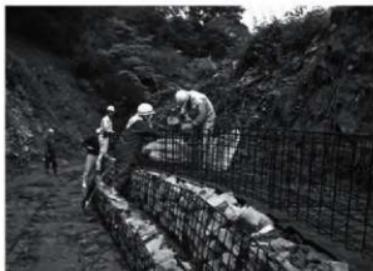
鋼製カゴ枠による保護

カゴ枠を最高3段（高さ1.5m）にしたのは、豪雨時に対応できる水深を考慮したためである。
