特別史跡大野城跡整備事業 V

平成 15 年 7 月豪雨災害復旧事業報告

福岡県文化財調査報告書第 225 集

福岡県教育委員会

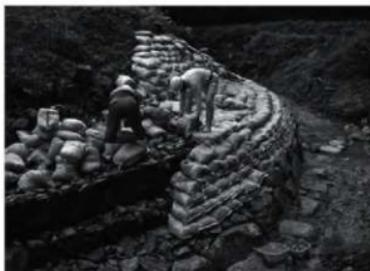
景石の設置と植生土のうによる養生

鋼製カゴ枠の配置後、その表面に景石の設置を行った。景石は、カゴ枠が露出することによる景観上の問題点解決を目的としたため、大きな石材を用いる必要があった。また、カゴ枠の上部には植生土のうを積み上げて西側石垣の保存作業を完了した。

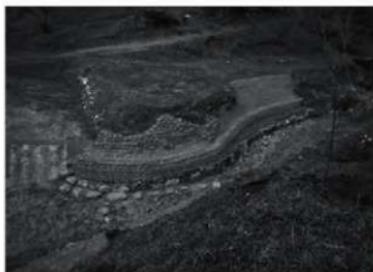
西側石垣養生完了（右岸側）

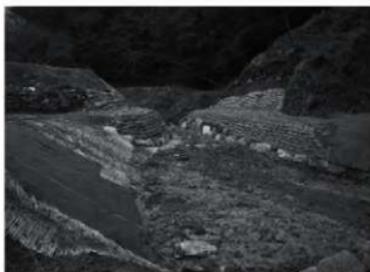
西側石垣養生の完了（両岸）

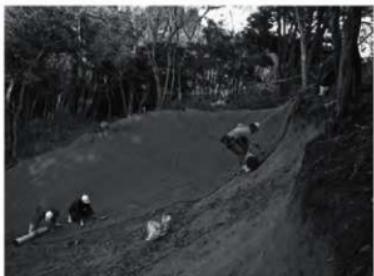
浸食防止型養生マットの布設作業（B-1）

マットの布設は、現地の形状に起因してロープと安全帯を用いてぶら下がりながら行うことになり、固定は専用のプラスチック製ピンを差し込むことにより行った。但し、設置後のずり落ち対策としてのり肩より0.5m内側まで布設を行うことにした。

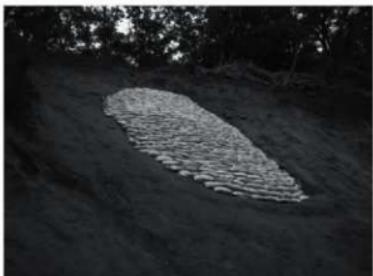
土のうによる炭窯跡の養生

小石垣周辺土壌の養生は、平成20年度に延べ1,463m²（小石垣東方土壌と大谷東方土壌の4箇所：B-1～B-4）、平成21年度に延べ592m²（小石垣北方土壌の2箇所：B-5～B-6）を行い、2年間の合計として6箇所延べ2,055m²のマルチング作業を行った。但し、平成21年度に実施したB-5に関しては、炭窯跡が検出されていたため、これを土のうで埋め戻した後に養生マットを布設することになった。

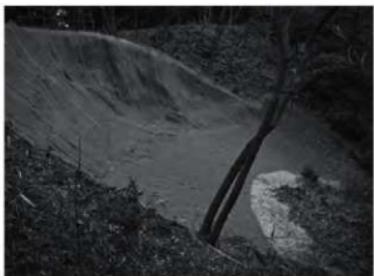
土壌の養生完了（平成20年度：B-2）

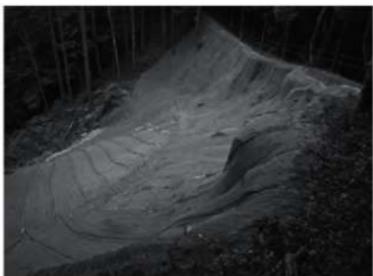
土壌の養生完了（平成21年度：B-6）
