史跡 松本城

北裏門東側門台石垣

—保存整備事業報告書—

松本市教育委員会

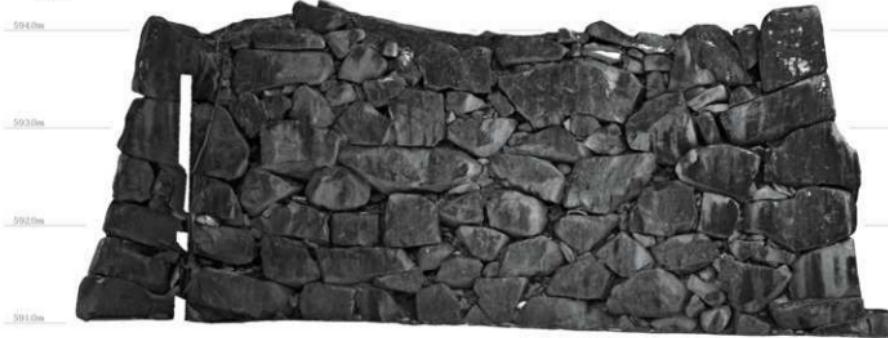
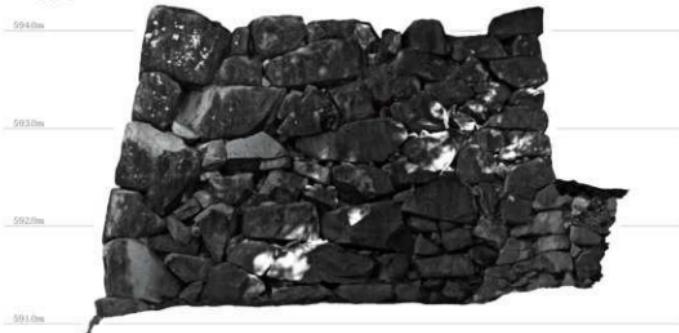
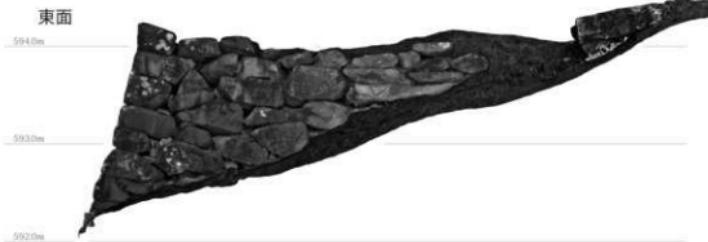
第13図 史跡松本城北裏門東側門台石垣 オルソ図(解体前)

対象石垣には、積み石が石垣面から飛び出てしまっている箇所が数カ所見受けられた。また、抜け出してはいないものの、積み石の面（ツラ）が揃っておらず段違が生じている箇所も見られた。特に、南西隅の地盤面近くの角石は、2段にわたって面が10cm程度食い違っていた。どちらも、築造当初の工法とは考えにくく、経年劣化か、後世の積み直しによる影響と考えられる。

また、積み石の一部には、比較的新しい削損箇所がいくつか見られた。特に、南西隅近辺に多く見られたほか、北面の上部にも数石あった。経年による破損とも考えられるが、後世の積み直し時に表面を打ち欠いた可能性も考えられる。

- (1) 石垣に使用されている築石は、控え長が短い石材を使用しているものがあり、安定性に欠けている。
 - (2) 当初は総栗石と考えていた石垣内部に盛土があり、かつ、盛土上部がかく乱を受けていたことから、土砂が栗石層に流出してしまった、もしくは、地震等により盛土層の密度が上昇した。
 - (3) 栗石層の天端レベルが積み石天端より 0.6m ほど下までしかないうえ、栗石もこぶし大の礫が用いられており、間詰石の抜けによる隙間から流出した。
 - (4) (1)、(2)、(3)により、石垣内部の沈下に伴い、不安定な築石が変形し、内倒れを招いた。
- なお、築石の抜け出しについては、上記(1)の原因によるものと考えられる。

対象石垣は、積み石の抜け出しや面のズレ、内倒れ等の破損が生じており、詰め石補修等の応急処置では「安定した構造体」を保つことが困難な状態にある。したがって、健全な部分を極力残しつつ、積み直し工事を行うものとする。

今回の工事により解体しない石垣範囲のうち、南面・西面において、間詰石の欠損、緩みが生じている箇所について補充を行った。

補充に使用した石材は、築石と同様に該当石垣に用いられている石材と同種の「閃緑斑岩（山辺石）」を用いた。

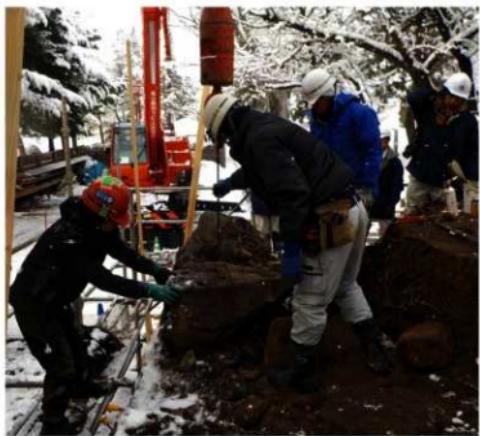
図版7 解体中（薬石解体）

大型クレーンを使用し、一石づつ取外しを行った。

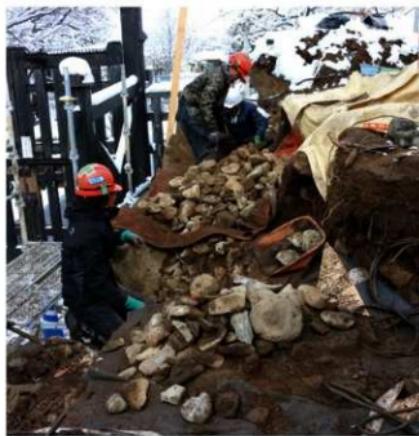
図版8 解体中（薬石解体）

薬石はもっこにまとめ、大型クレーンでつり上げて移動した。

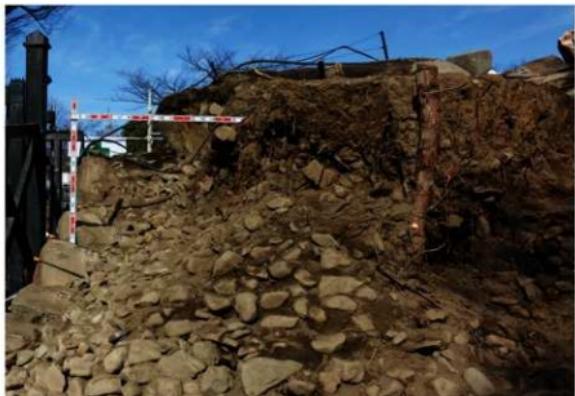
図版 11
盛土部（南から）

図版 10 盛土部（南西から） 解体に伴い、石垣内部に盛土が確認された。

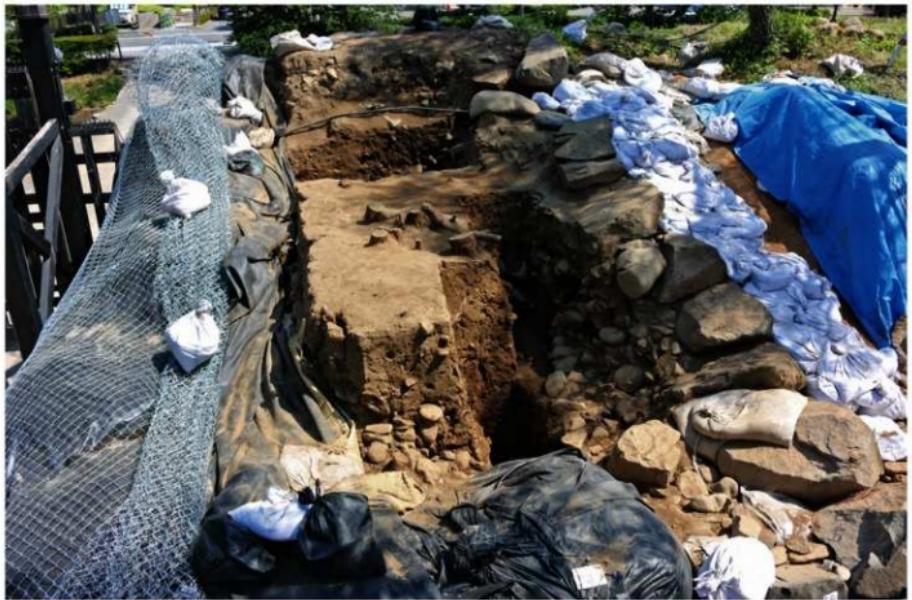
図版 29 H30 年度発掘⑥ 全景（調査終了後） 盛土の崩落防止のため、西側は大型土のうで押さえたうえで調査を行った。
