第2項 源之進櫓

第3項 四間櫓

第4項 十四間櫓

第12項 監物櫓（新堀櫓）

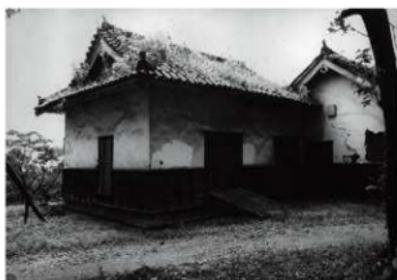
図 6-91 要旨一 四間櫓 西側出入口と窓
文化庁所蔵。

要旨一 西側南端間の窓を撤去し、壁に復する。

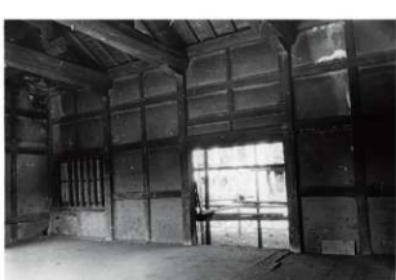
図 6-92 要旨一 四間櫓内部
南端間の窓を撤去する。文化庁所蔵。

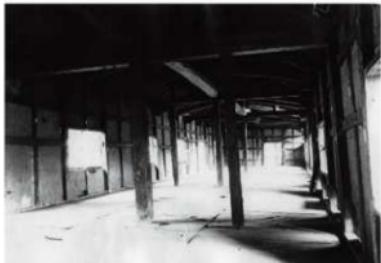
図 6-103 十四間檜 昭和 32 年修理前 北面

今回の資料整理で、58 年報告書掲載以外の昭和 32 年の修理前と思われる写真が確認できたので資料として掲載する。十四間檜の外観は、前掲の現状変更写真と比べると壁が落ちておらず、破損が進行したように見えるが、現状変更の写真をよく見ると、その部分が補修されているように見えることから、幾分前の状態かも知れない。これらの現象は、七間檜や田子檜にも確認でき、修理直前に補修がなされた可能性が指摘できる。

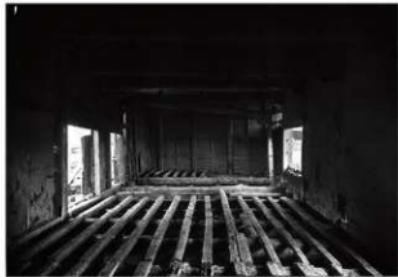
図 6-106 要旨一 七間櫓内部
床が後世補強されている。文化庁所蔵。

要旨一 床構造を旧規に復する。

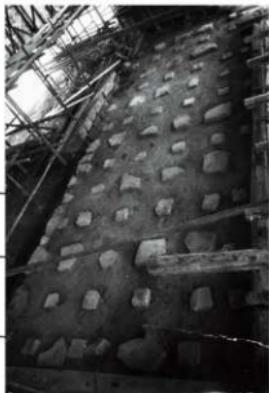
図6-107 要旨一 確石見下ろし
後世補入の大引位置（柱筋の中間）
のものは確石が小さい。文化庁所蔵。

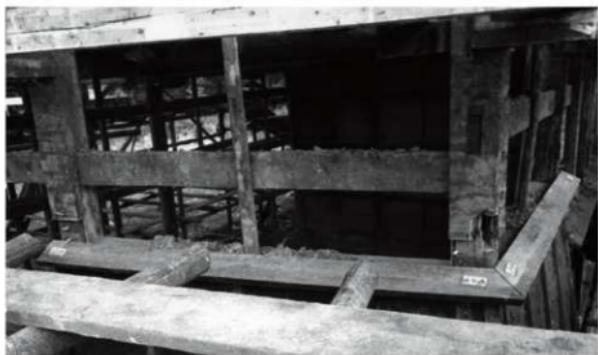
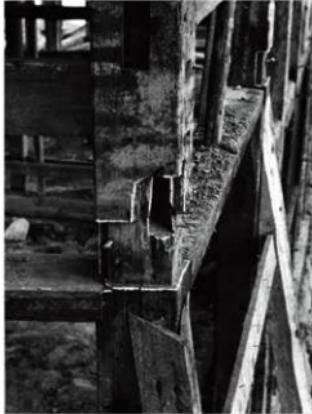
図 6-116 石落上部の旧垂木掛及び旧隅木仕口
文化庁所蔵。

要旨 東南隅石落に庇を復する。

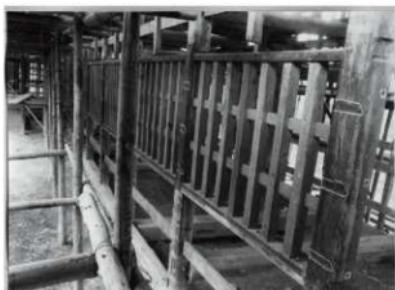
図 6-121 要旨一 北十八間櫓南側外部東より②

南側柱に残っている坊掛鉄。

要旨一 南面西より「第三間」より「第八間」までの各間の窓を撤去し、壁に復する。

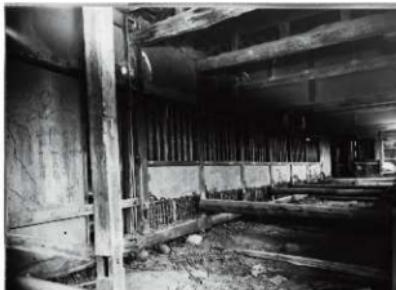
図 6-122 要旨一 北十八間櫓南面内部東より③

内法間開渡穴跡。

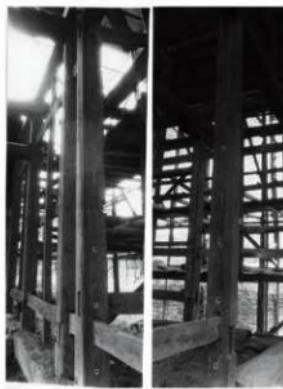
図 6-128 要旨四 北十八間檜東より第二間間仕切⑨

いの十一・十三柱に残る間渡穴。

要旨四 東より第三柱筋中柱の南寄りに間仕切を復する。

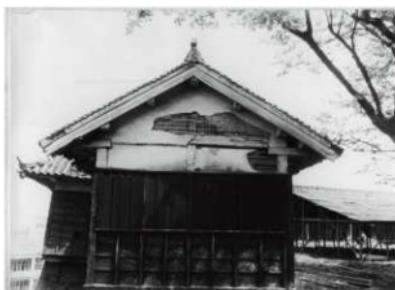
図 6-132 要旨一 五間櫓外部西面①
窓を撤去し壁にする。

要旨一 西面各間の窓を撤去し壁とする。

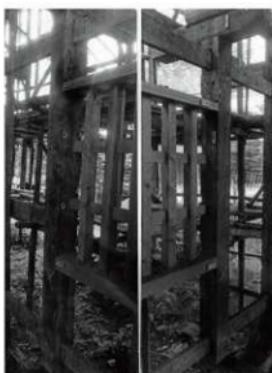
図 6-134 要旨二 五間櫓南面柱向かい合わせ面③
五ノ一・二内法間に間渡穴と外側に茆掛割がある。

要旨二 南面西より「第二間」の窓を撤去し壁に復する。

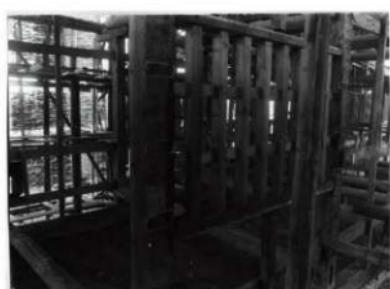
図 6-135 要旨二 五間櫓南面西より第二間④
五ノ一・二柱外側茆掛割。

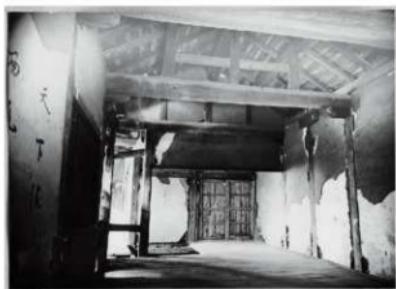
図 6-136 要旨三 五間櫓 内部西より⑤
東より第一間の間仕切。

要旨三 東面南寄りの間の引違戸を片引大戸とする。

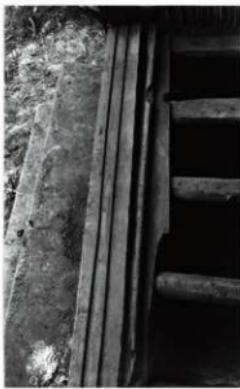
図 6-138 要旨三 五間櫓敷居
現引違戸敷居の内側に旧片
引大戸の一筋溝残存。文化
庁所蔵。

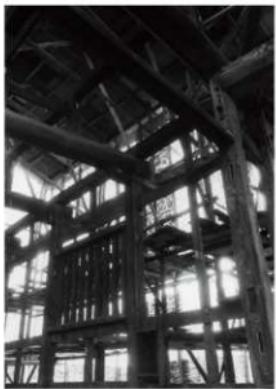
図 6-139 要旨四
五間櫓内部東より第一間間仕切⑥
又一ノ四柱南面に残る間渡穴・
壁貫穴。無目鶴居下端には中
柱の痕跡がある。

要旨四 東より第二柱筋に中柱を復し北寄り間を壁とする。

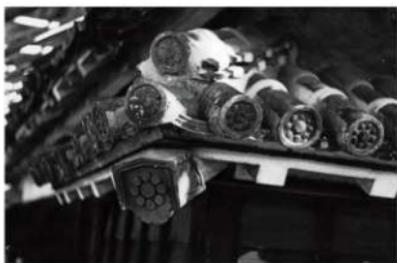
図 6-145 修理前の下屋本瓦葺隅部の状況

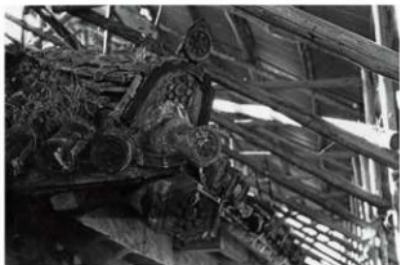
図 6-146 修理前の主屋本瓦葺隅部の状況

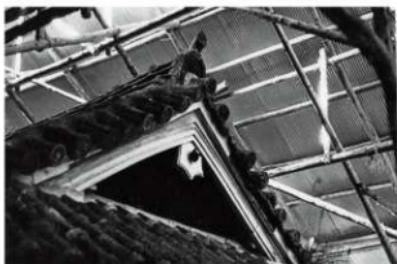
図 6-147 修理前妻の状況

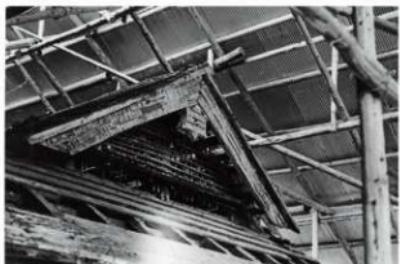
図 6-148 妻解体中の状況

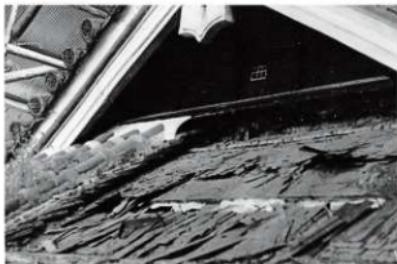
図 6-149 西妻瓦解体中の状況

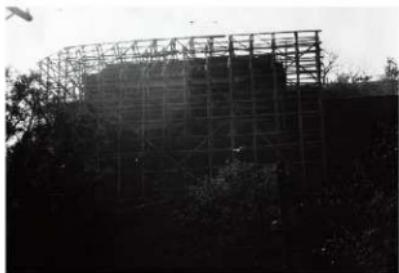
図 6-153 組立中の素屋根

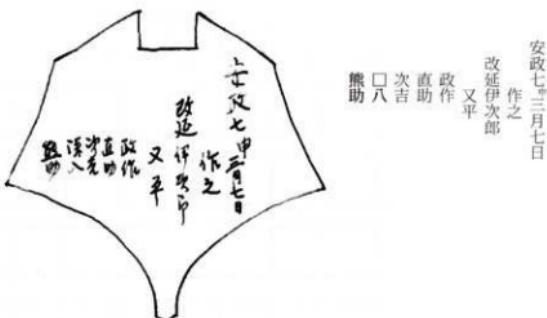
破風板は楠材で、下地に塗型なく、白漆喰塗仕上げ、懸魚は東妻に安政七年三月の墨書ある楠材使用、西妻は杉材白漆喰仕上になり、六葉飾のみ木製素地の儘構材を使用永年の風雪に侵されて彫刻の明瞭さを欠き、樽の口とも墨塗りであった。

図 6-163 東妻懸魚墨書

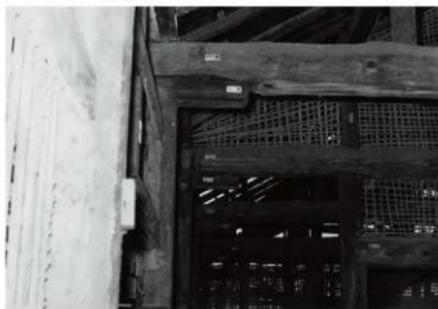
図 6-172 監物櫓修理中壁小舞と南側附木

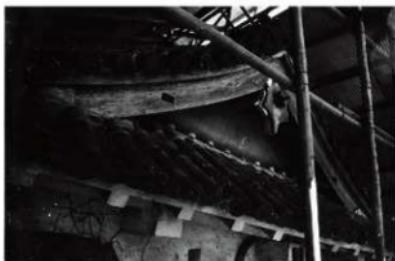
化粧垂木は、粗雑な杉押角が使用され、桁より外部のみを角形に拘えられて、安政修理より更に後補のものであった。軒先の腐朽破損は特に甚だしく、歪曲、垂下しており、軒先木部が露出して、軒漆喰壁の被覆部分は、剥落の部分が多く、特に北側軒先瓦5~6枚は全部落下していた。

図 6-173 監物櫓修理前屋根詳細 西ノ妻

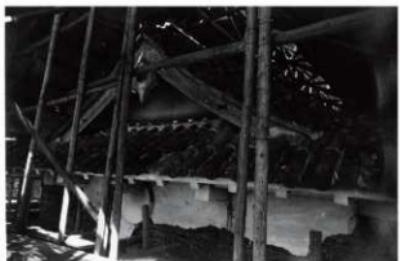
図 6-174 監物櫓修理前屋根詳細 西ノ妻

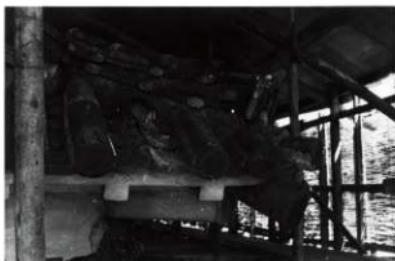
図 6-175 監物櫓修理前屋根詳細 南西隅

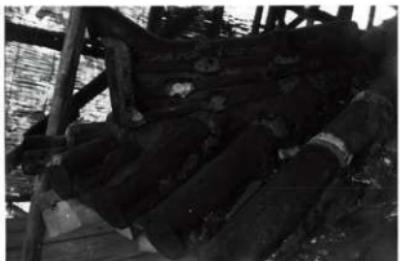
図 6-176 監物櫓修理前屋根詳細 北東ノ隅

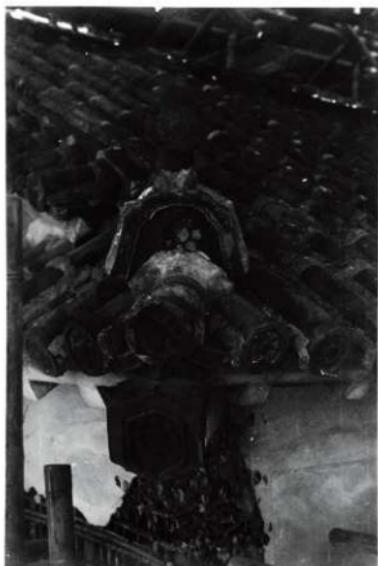
図 6-177 監物櫓修理前屋根詳細 南西ノ隅

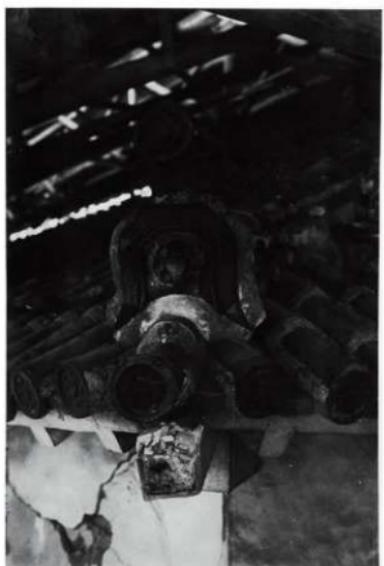
図 6-178 監物櫓修理前屋根詳細 南東ノ隅

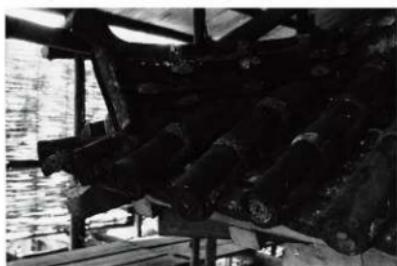
図 6-179 監物櫓修理前屋根詳細 南東ノ隅

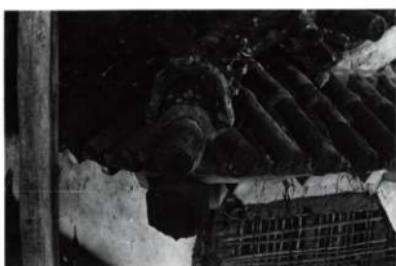
図 6-180 監物櫓修理前屋根詳細 北西ノ隅

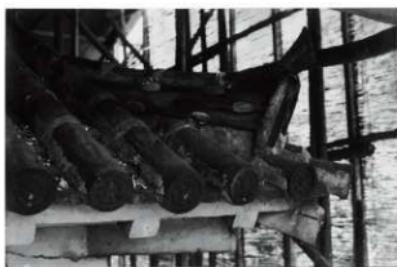
図 6-181 監物櫓修理前屋根詳細 南東ノ隅

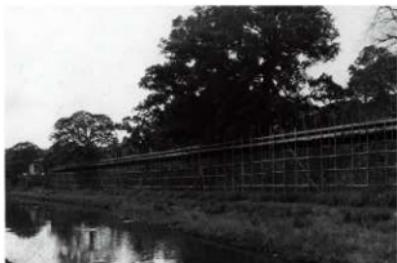
図 6-201 昭和 47 年屋根修理時の足場

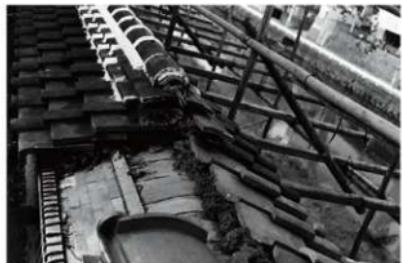
図 6-202 昭和 47 年修理時の棧瓦葺状況

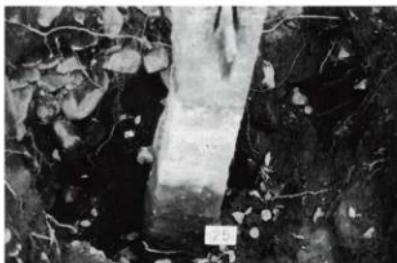
昭和 47 年には、全面にわたる屋根葺替修理が行われたが、直後の昭和 51 年 9 月 12 日、熊本地方を襲った台風 17 号により約 60 m が堀側に傾斜する被害を受けたため、昭和 52 年度に修理工事が実施された。このときは、監物檜（新堀檜）とともに修理工事報告書が刊行されている。

図 6-203 昭和 52 年修理前の控柱埋込状況

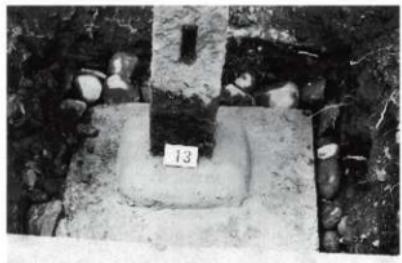
図 6-204 昭和 52 年修理時の控柱基礎の状況

なお、長堀を始めとする堀の控柱に関する施工方法については、長堀の昭和 52 年度修理の際に実施したコンクリートで固める基礎工事について懷疑的な考え方があり、平成の各種堀の復元工事では、コンクリートで固めない工法を取ってきた。これらについては、第 7 章で総括を行ったので、参照されたい。

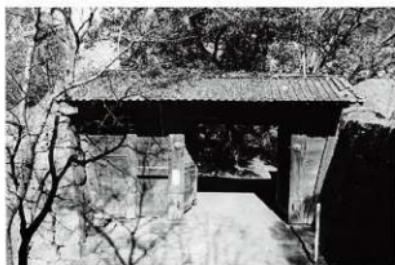
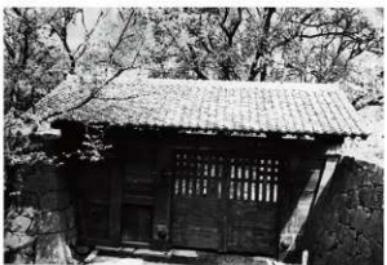
親柱は下部腐蝕、前方に傾斜し、屋根は野地其のままの屋根裏天井、雨漏は直ちに軸部材を腐蝕させている状態である。殊に明治10年の役には、往時の備存置する与はず、建物全体を最少限に縮少され、昔日の併は僅かに門柱、脇戸、門扉のみとなり上部冠木には10年役の弾痕により割折されている。

図 6-205 西櫓御門正面（南面）の昭和 30 年修理の修理前（左）と竣工

西櫓門修理工事は、現姿のまま解体修理を施工予定の処、門扉の保存上、屋根面を延長し、之に伴って小屋組強度の増強を計る為、用材を増した。

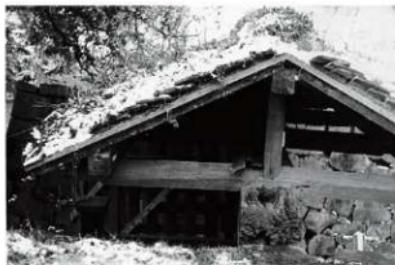
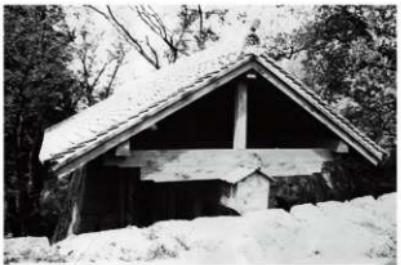
図 6-206 西櫓御門側面（西面）の昭和 30 年修理の修理前（左）と竣工

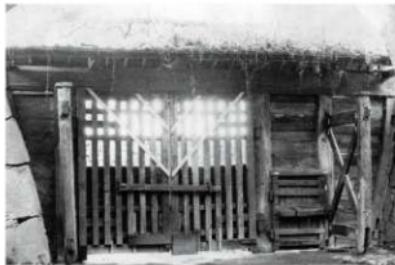
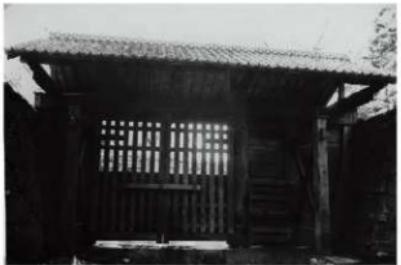
図 6-207 西櫓御門背面（北面）の昭和 30 年修理の修理前（左）と竣工

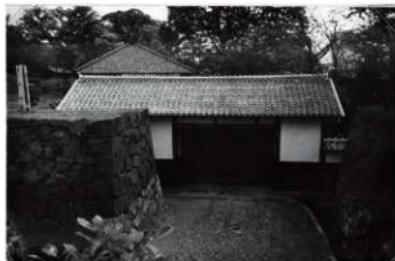
図 6-212 昭和 32 年度竹之丸への櫓方門復旧 西より

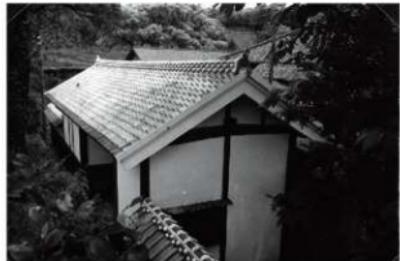
図 6-213 昭和 32 年度竹之丸への櫓方門復旧 南より

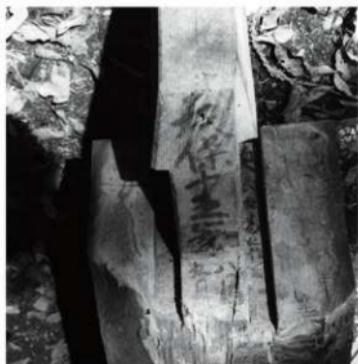
図6-217 天保15年の墨書きのある枠
