特別史跡熊本城跡  
平成28年熊本地震被害調査報告書

熊本城総合事務所  
熊本城調査研究センター

1. 本書は、平成28年（2016）4月14日と4月16日に発生した「平成28年熊本地震」で被災した、特別史跡熊本城跡の被害状況を記録した報告書である。
2. 本書における調査範囲は、特別史跡熊本城跡の51.2ha を含む旧城域約98ha の範囲である。
3. 本書は、平成28年熊本地震で被害を受けた熊本城跡の被害状況に関する図面、写真、動画の整理・編集を行い、その成果を報告書として刊行し、広く周知した上で復旧に生かすことを目的とする。
4. 本書の被害調査報告については、文化庁提出の平成28年（2016）5月27日付「重要文化財（熊本城宇土櫓他12棟）のき損届」と、平成28年（2016）5月30日付「特別史跡熊本城跡のき損届」を基本にしている。
5. 本書の作成については、『特別史跡熊本城跡被害調査報告作成業務委託』業務に基づき、株式会社イビソク九州支店が行った。
6. 本書の執筆・編集については、熊本城総合事務所、熊本城調査研究センターが行った。

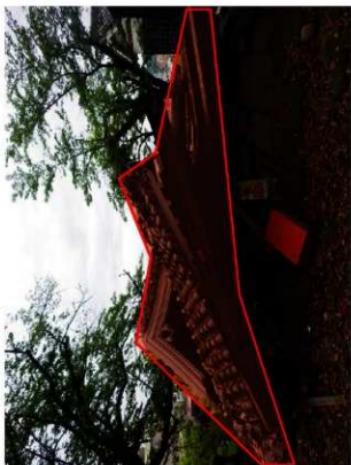
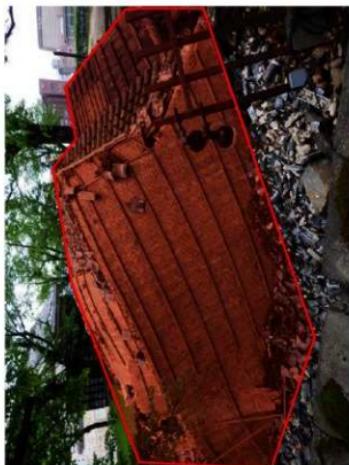
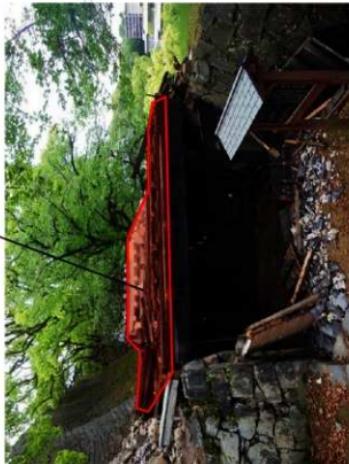
③ 不開門

倒壊
