第4章 熊本城の石垣被害

**特別史跡熊本城跡
平成28年熊本地震被害調査報告書**

2018年3月

発行：熊本城総合事務所

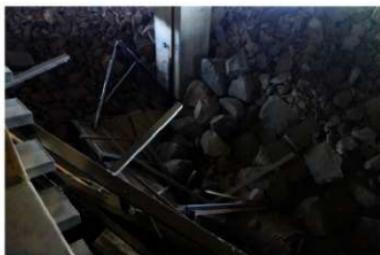
小天守穴蔵内部の被災状況

東面も、その下方に石門に通じる窪地があり強固な地盤ではない。明治10年（1877）の天守火災では石材が大きく焼損した。特に急勾配の出入口南側の石垣は明治22年地震でその大半が崩落し軍が積み直した部分で、昭和の天守再建にあたり上半部は一度解体され、コンクリートを使用して再度積み直されていた箇所だった。今回の地震ではこうした履歴もあってか、前震の段階でから大きく崩落している。

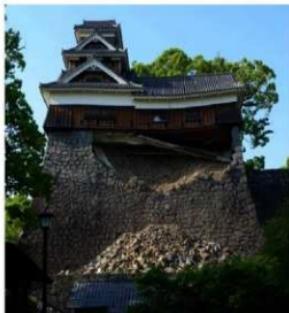
飯田丸南面石垣崩落状況

今回の地震では、前震で南面の上部6 m × 6 mが崩落し、本震ではさらに南面の崩落範囲が拡大し東面も大きく崩落した。南東の角石6個は柱状に残って建物を支えた。櫓復元工事に先立ち、隅石の最上部の一石は大きな石材に取替えられていて隅高が増して「気負」状の石垣となり復元櫓の荷重を受けていたためと考えられる。地震後、飯田丸曲輪側から鉄骨を差し入れて倒壊防止としていたが、現在は下方の竹の丸から受構台を設けて支えている。

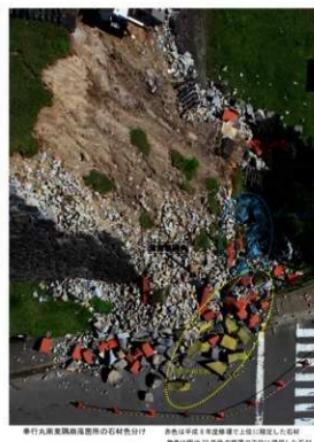
奉行丸南東隅崩落箇所の石材色分け

今回の地震ではその隅角部分が崩落している。明治時代の修復は本来の石材を使用し、石垣根元から高さ7mまでを落し積みの技法で修復した。平成の整備で嵩上げした石材は「島崎石」と呼ばれる石材をドリルを併用して加工したもので、両方の石材は容易に識別可能であったため、角石と築石の落下場所を特定することができた。目視調査の結果、下位の角石は隅角の延長部から南側にかけた場所に落下し、上位の平成に工事した角石は東側に集中して落下していた。崩壊の順序としては、最初に下位の角石が飛び出し、続いて上位の角石や築石、栗石が崩落したとみられる。

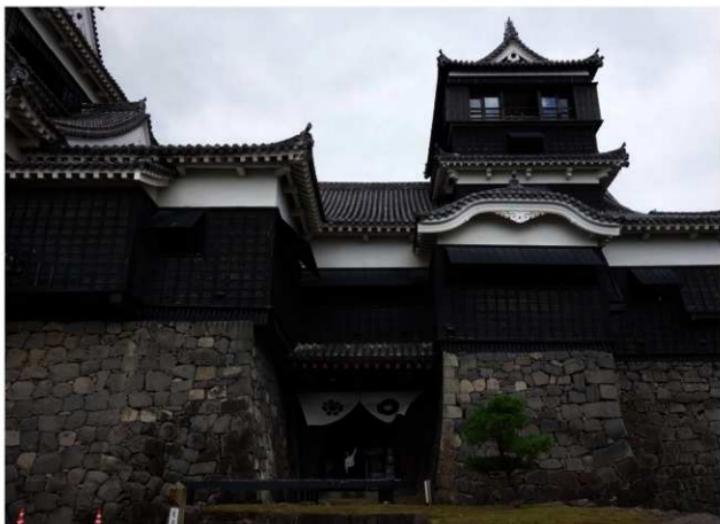
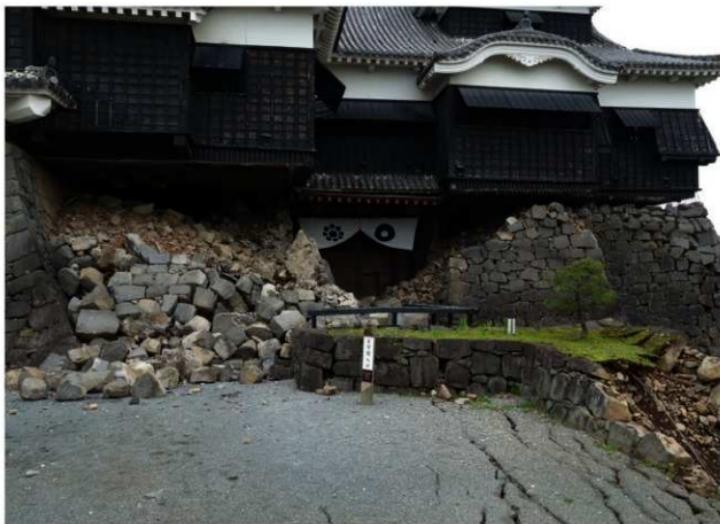
小天守入口石垣 被災前 東から

被災後 東から

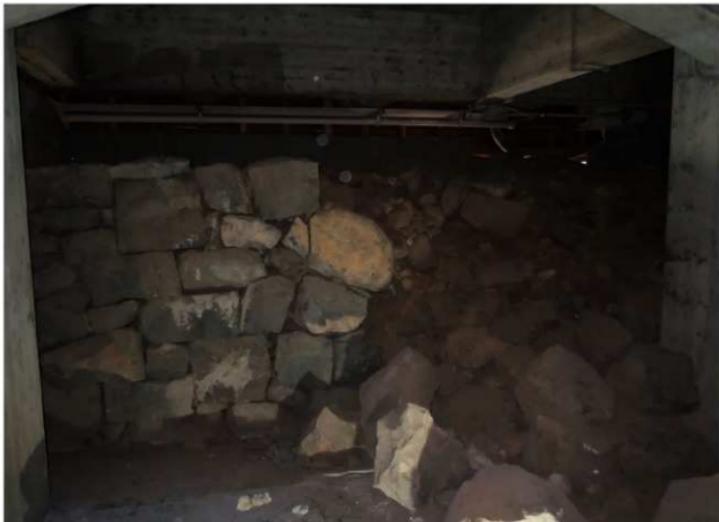
穴蔵を造る内壁は垂直に近い勾配で、本来は3mの高さであったが、昭和の天守再建に際して埋められ、現在は1.2mほどの高さとなっている。出入口左手は明治22年（1889）の地震後に激しく焼損した石材で積み直していたが、今回の地震では大きく崩落し、間詰石の抜け落ちもある。今回の地震では内壁と再建天守のコンクリート基礎杭・地中梁との間に最大30cmほどの帶状陥没が起きている。

大天守穴藏 被災後

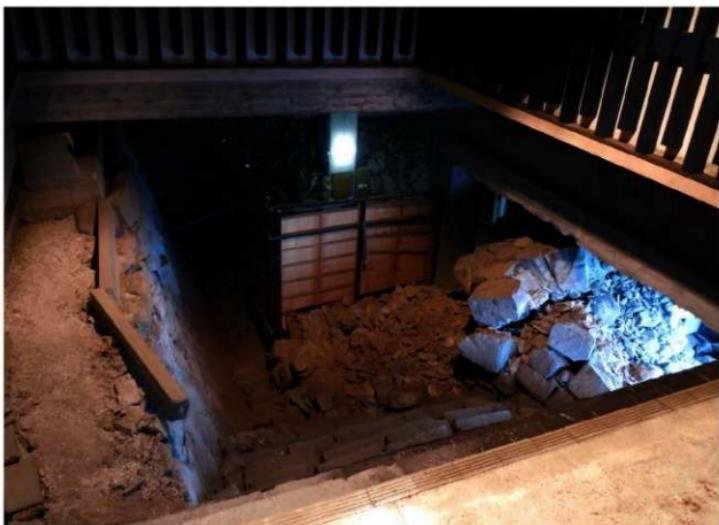
小天守穴藏 被災後

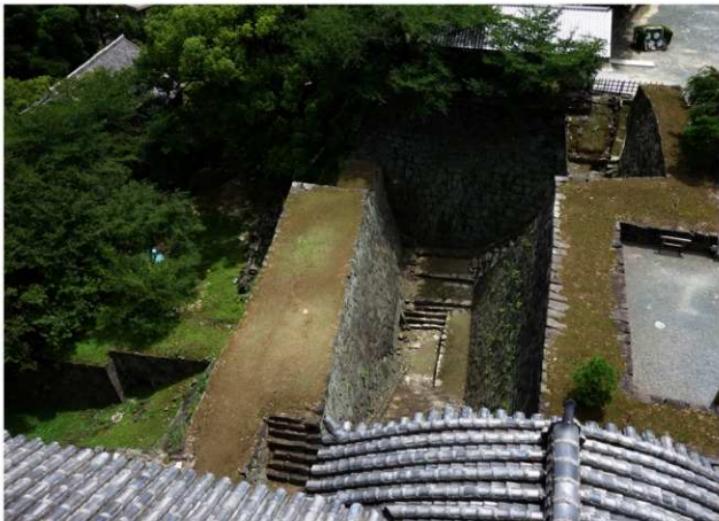
石門周辺石垣 被災前 上から

被災後 上から

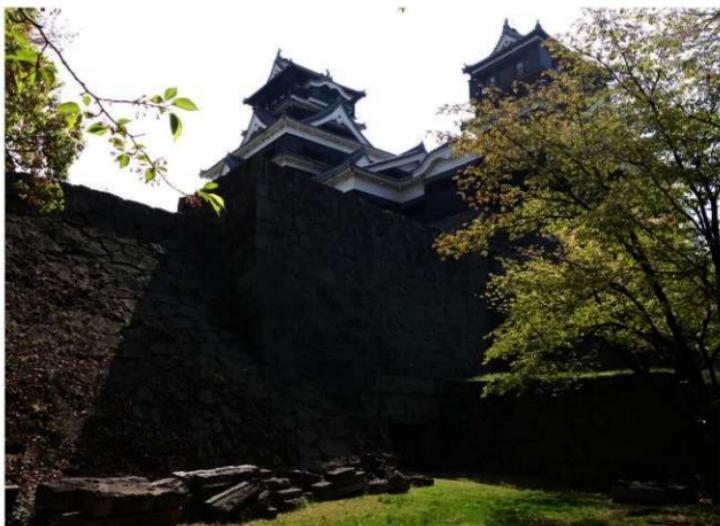
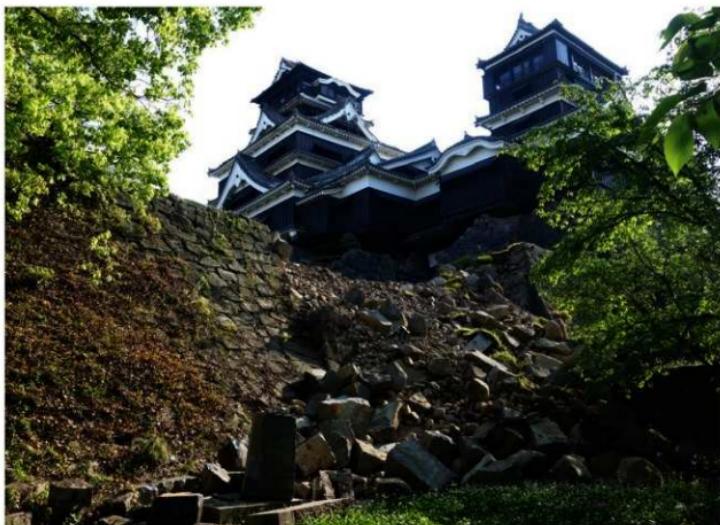
石門石垣 被災前 北東から

被災後 北東から

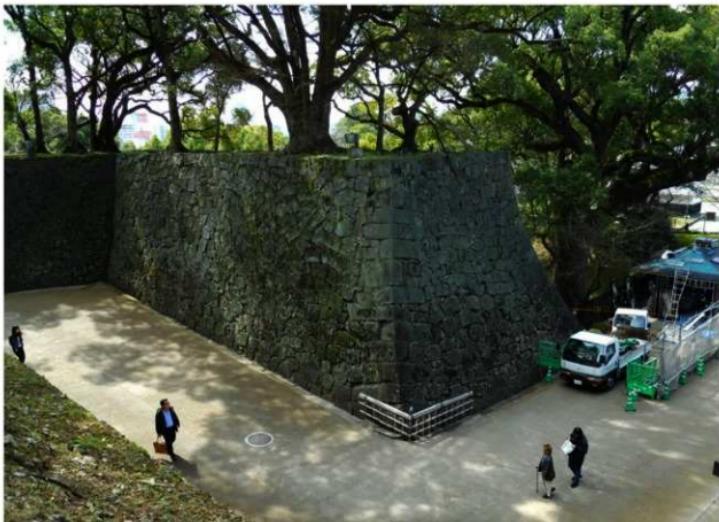
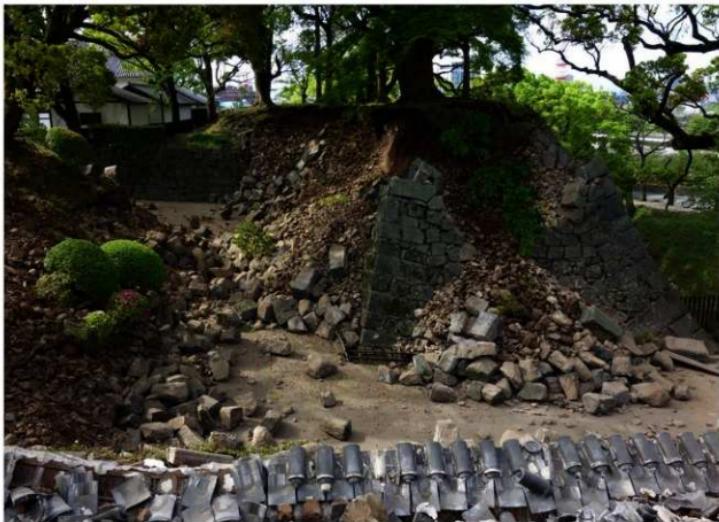
頬当御門周辺石垣 被災前 北東から

被災後 北から

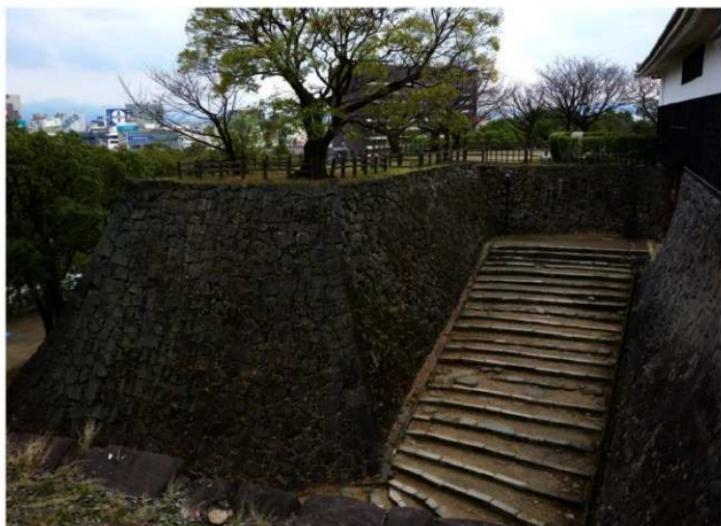
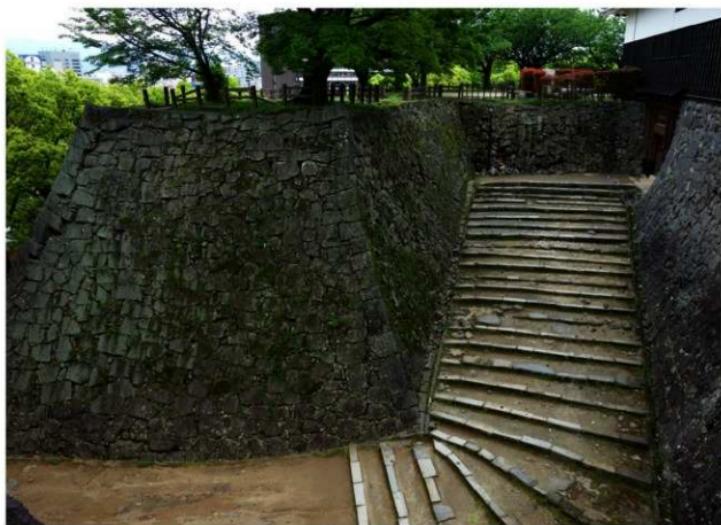
二ノ櫓御門跡石垣 被災前 北から

被災後 北から

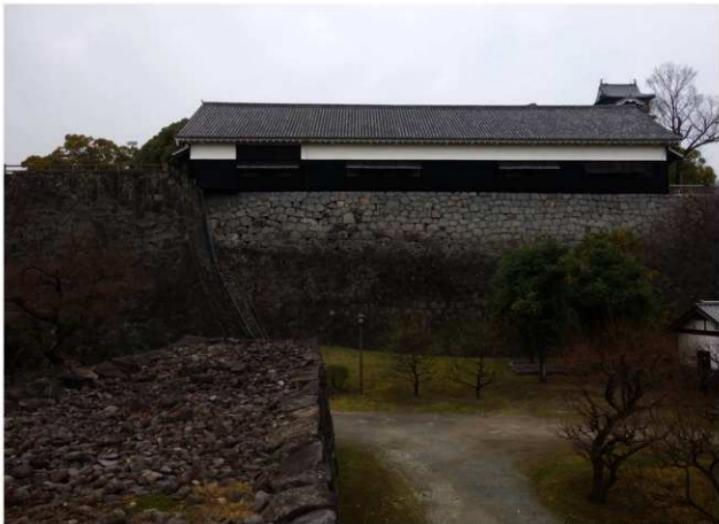
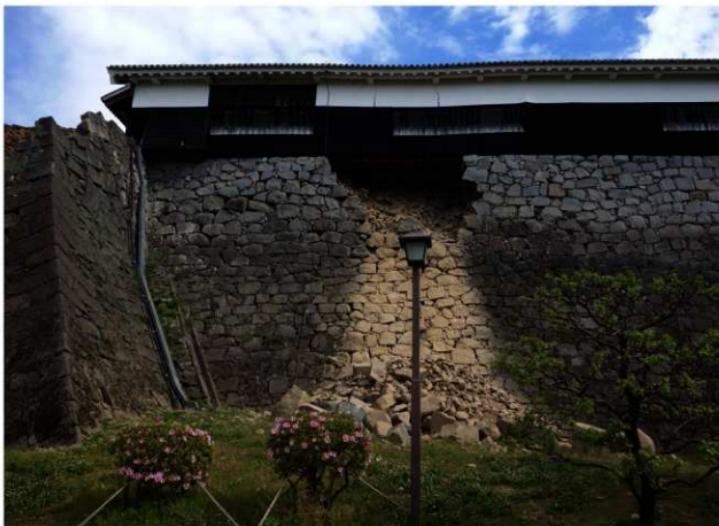
⑭	数寄屋丸二階御広間土台石垣	復元建物床下の一部崩落	慶長期の石垣。曲輪側の石垣は平成2年（1990）に復元。
⑮	数寄屋丸五階槽台石垣	槽台外側及び穴蔵内面の石垣の崩落	明治22年（1889）地震による膨らみの記録あり。
⑯	地蔵門南側石垣	東面・南面の崩落 周辺の膨らみ大	近代に積み直されている。膨らみが大きかった南面は5月9日頃に崩落。
⑰	耕作槽門（亮店東）周辺石垣	東面・西面の崩落 亮店背後石垣の崩落	明治22年（1889）の地震で崩落し、耕作槽門東側の上部石垣は御天守廊下台と合わせて撤去された可能性あり。
⑱	本丸御闇闇り御門前石垣	門前の右手石垣の崩落	明治22年（1889）地震で崩落し、軍によって修理。
⑲	本丸御殿大広間周囲石垣	九曜の間床下通路の焼損石垣の一部損壊など	慶長期の石垣。明治10年（1877）の火災で被熱。明治22年（1889）地震の際、闇り通路内で4ヶ所崩落。その後、軍によって修理。
⑳	一之開御門前石垣	石材の剥離落下、膨らみ	慶长期の石垣であるが、明治10年（1877）の火災で被熱し脆弱となった石材の損耗が顕著。

数寄屋丸二階御広間石垣 被災前 南から

被災後 南から

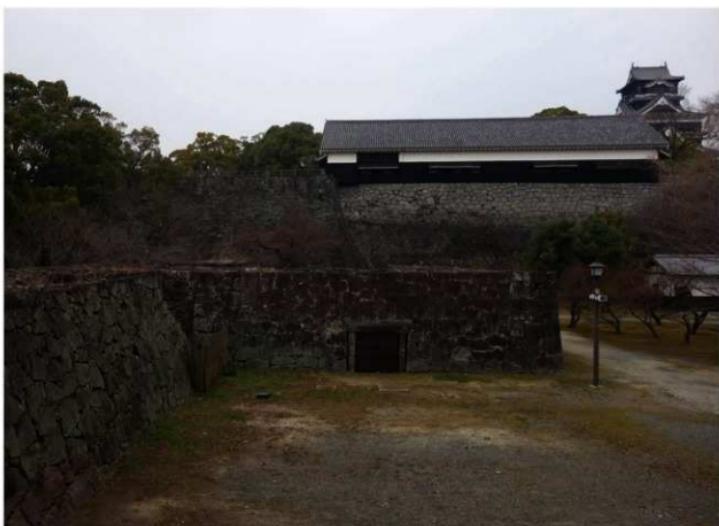
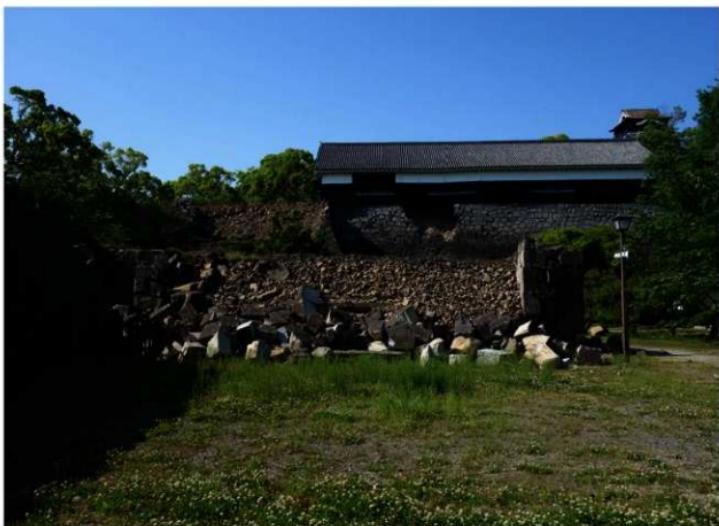
向埋御門石垣 被災前 南から

被災後 南から

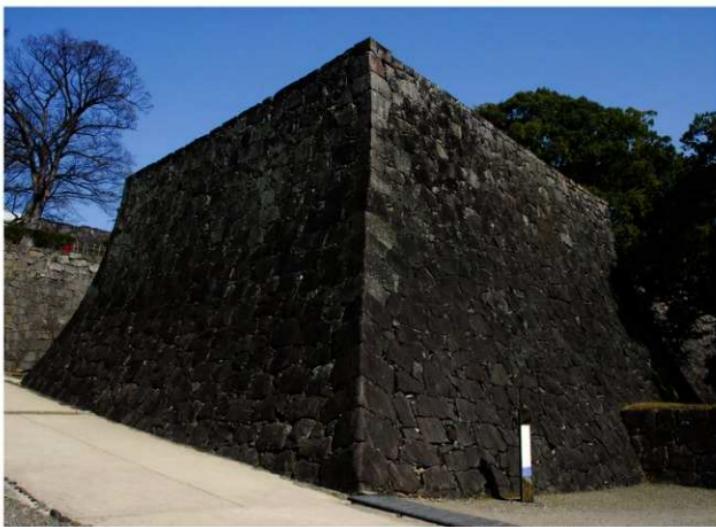
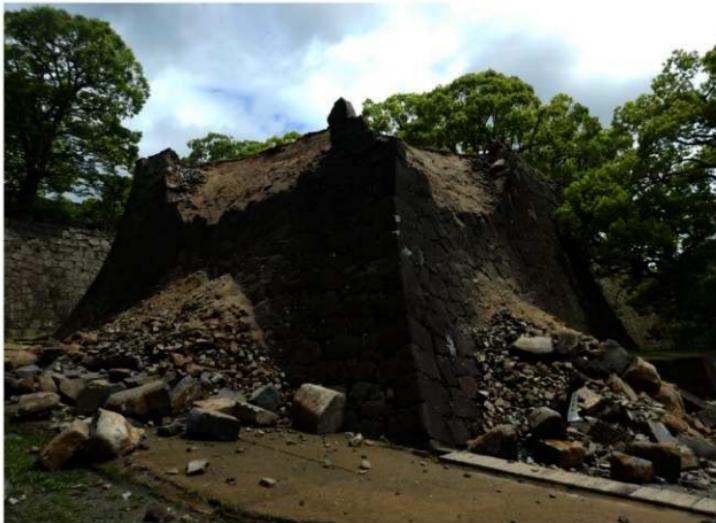
㉟	飯田丸五階櫓台石垣	前震で南面の一部崩落 本震で崩落が拡大し東面も崩落	明治初期に櫓は撤去され、西南戦争時には砲台として利用された。明治22年地震の際、南側半分が大きく崩落し、軍によって修理。
㊂	飯田丸の南面・東面石垣、要人櫓台石垣	膨らみ・沈下 地割れ	南面上部は石積み技術から明治22年地震で崩落し積み直しされたもの。
㊃	竹の丸五階櫓台石垣	南西隅角の一部崩落	裏込栗石沈下及び角石の亀裂で昭和50年度に修理。
㊄	元札櫓門櫓台石垣	櫓台上面の沈下や石垣西面・南面の膨らみ	連続虎口の最初の石塁で、石垣の様子から数度の積み直しが推定される。経年による膨らみや間詰石落下げで平成15年度に修理。
㊅	竹の丸西側石塁	前震で12mが崩落し本震ではほぼ全長が崩落	備前堺に面した石垣で慶長期の成立。寛政2年（1790）、石垣の膨らみによる修理願いあり。
㊆	山崎口通路（權方料金所）周辺石垣	通路内面の一部崩落や膨らみ	加藤時代に石垣が成立。通路東側の石垣は天明2年（1782）に膨らみによる修理願いあり。（今回の崩落箇所でない）。

竹の丸五階櫓台石垣 被災前 南西から

被災後 南西から

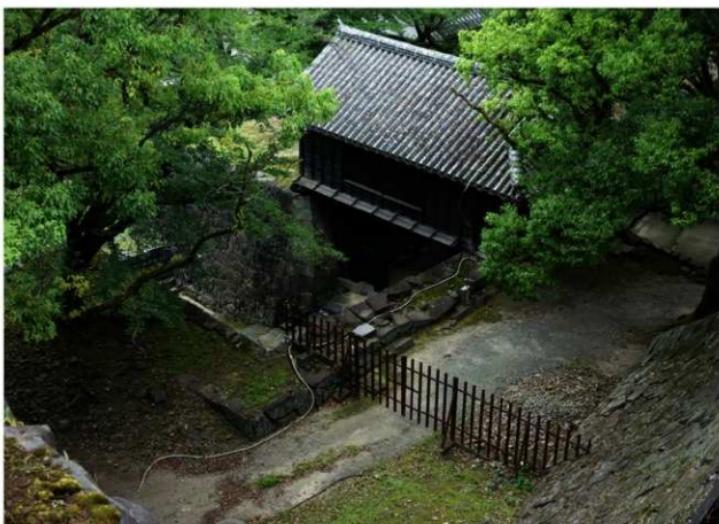
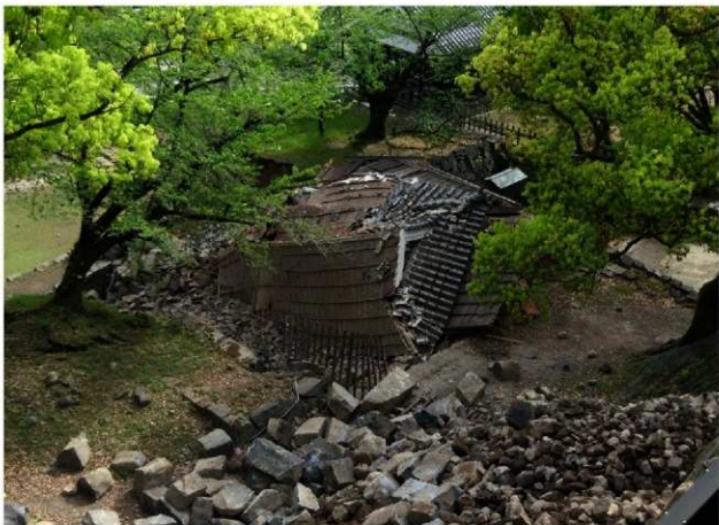
不開門周辺石垣 被災前 南西から

被災後 南西から

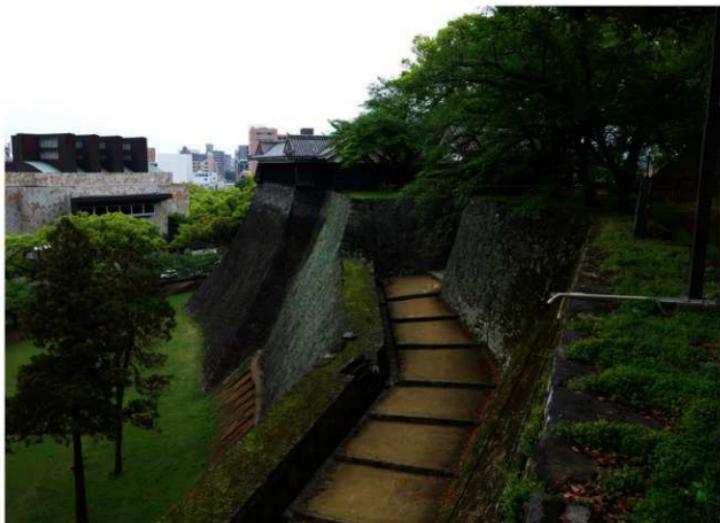
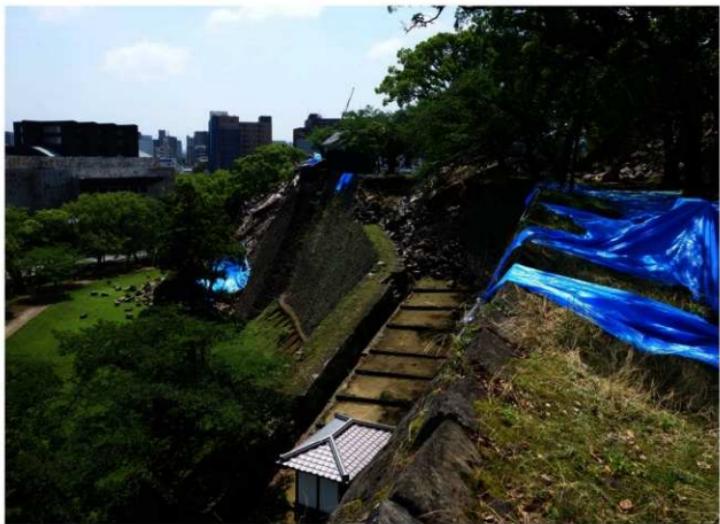
不開門周辺石垣 被災前 西から

被災後 西から

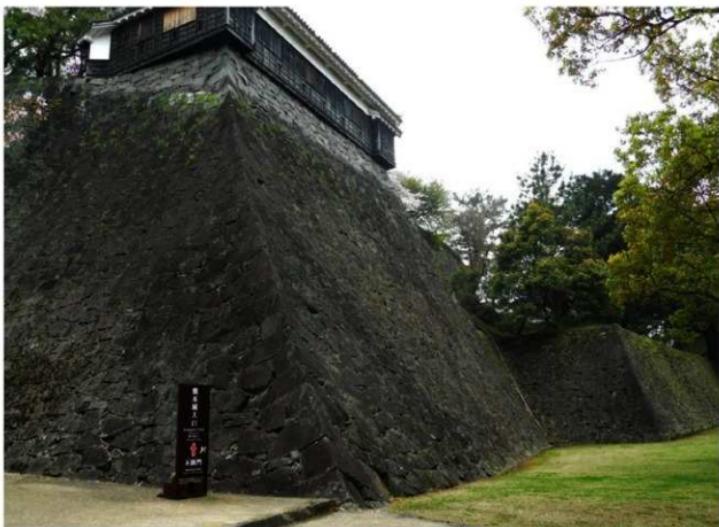
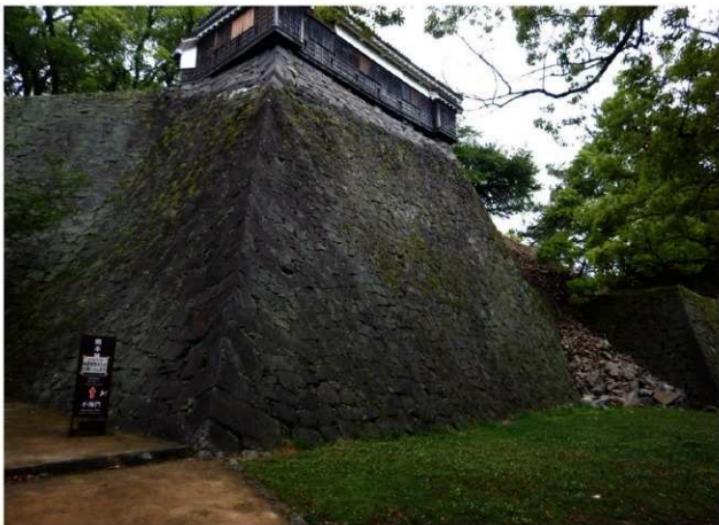
平櫓石垣 被災前 北東から

被災後 北東から

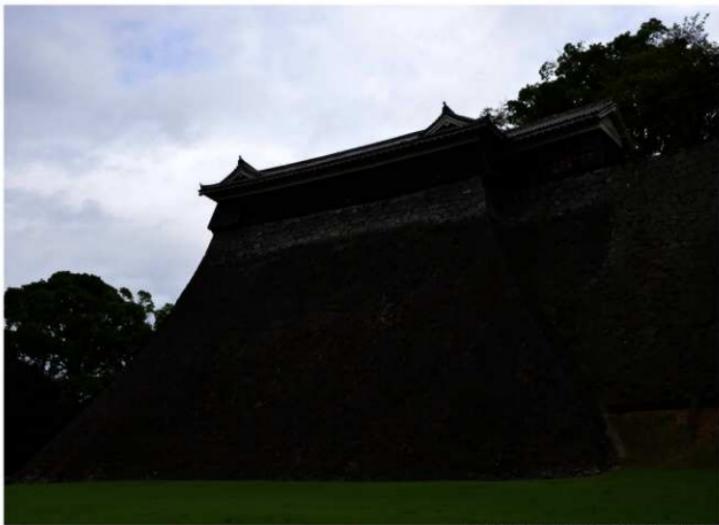
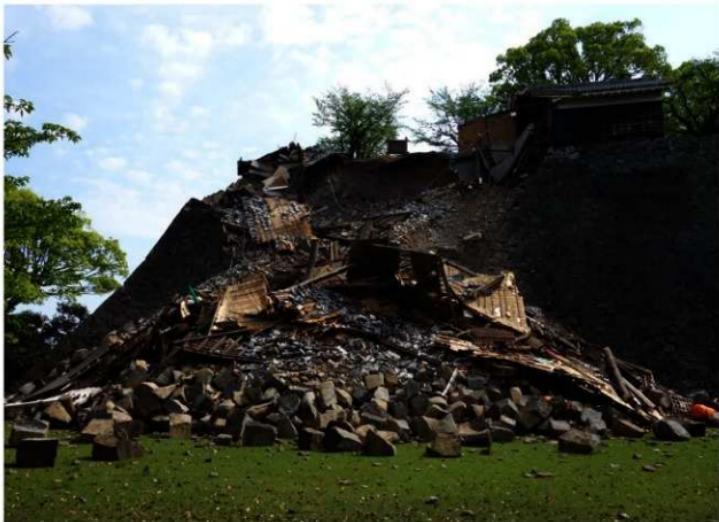
北十八間櫓北側石垣 被災前 北から

被災後 北から

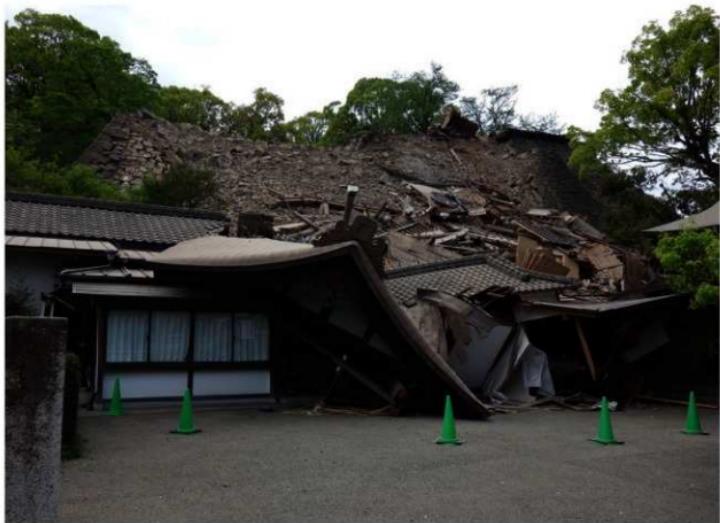
被災後 東から

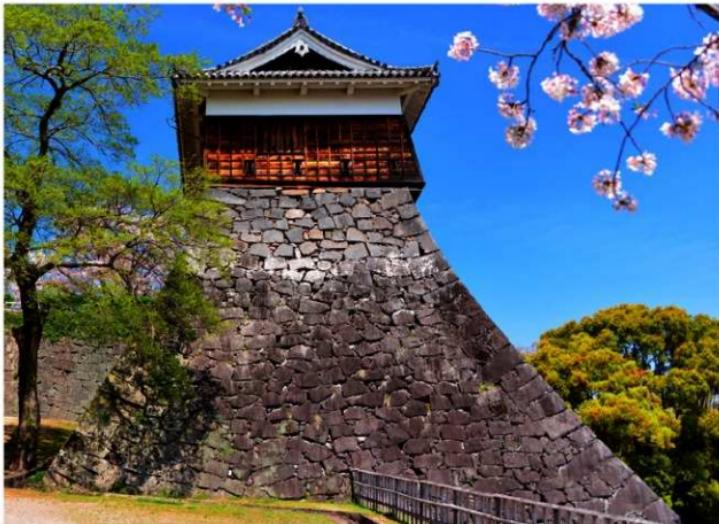
東十八間櫓南側石垣 被災前 南から

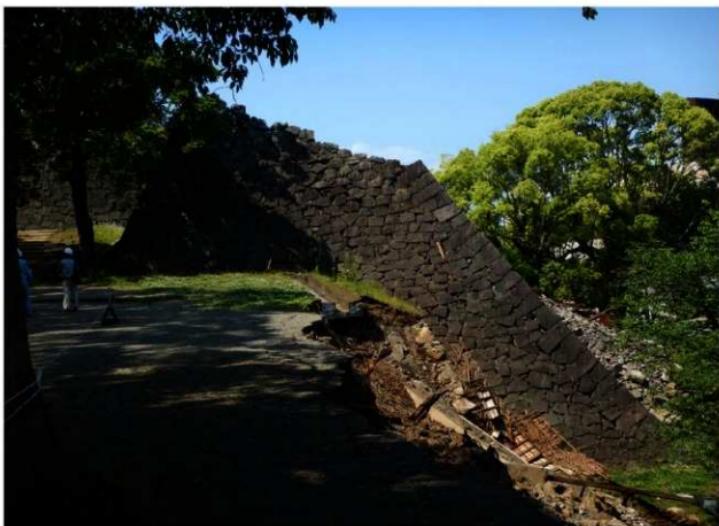
被災後 南から

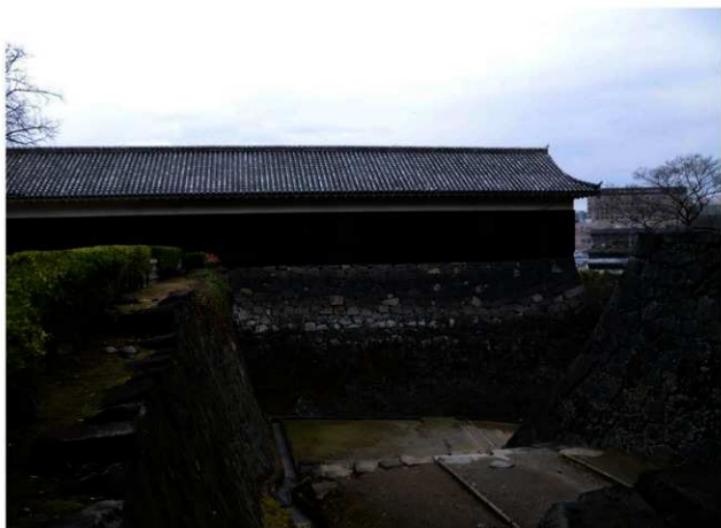
東十八間橹西側石垣 被災前 西から

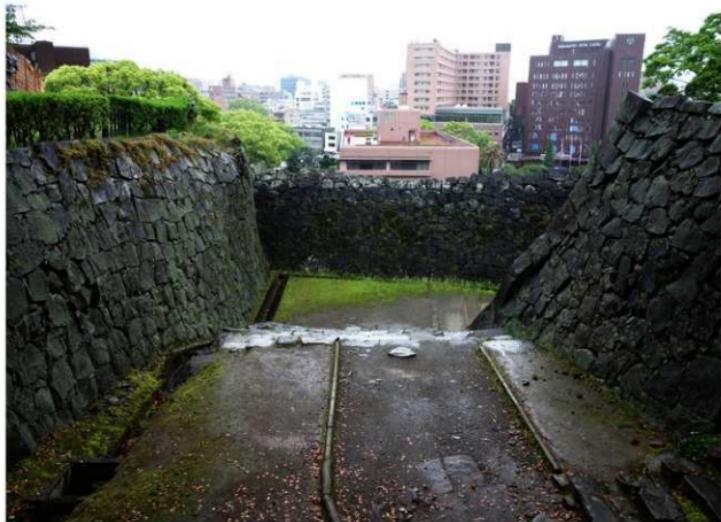
被災後 西から

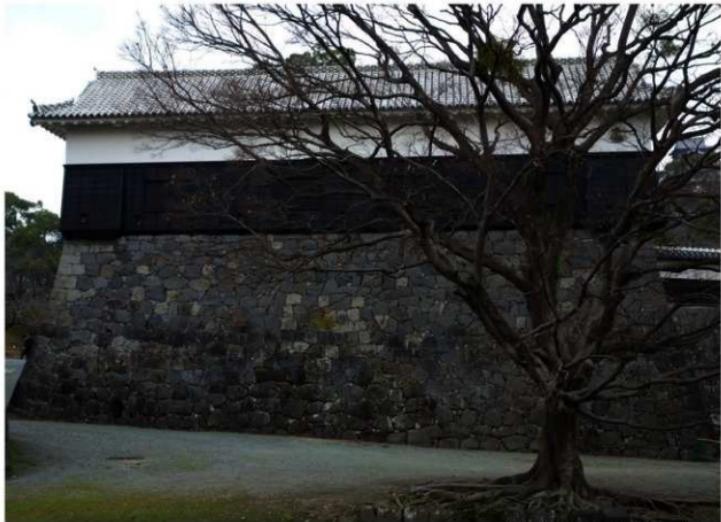
馬具櫓南側石垣 被災前 南から

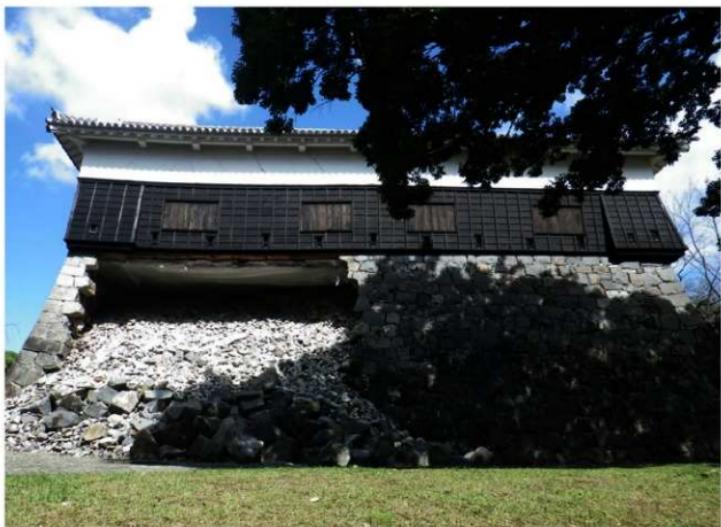
被災後 南から

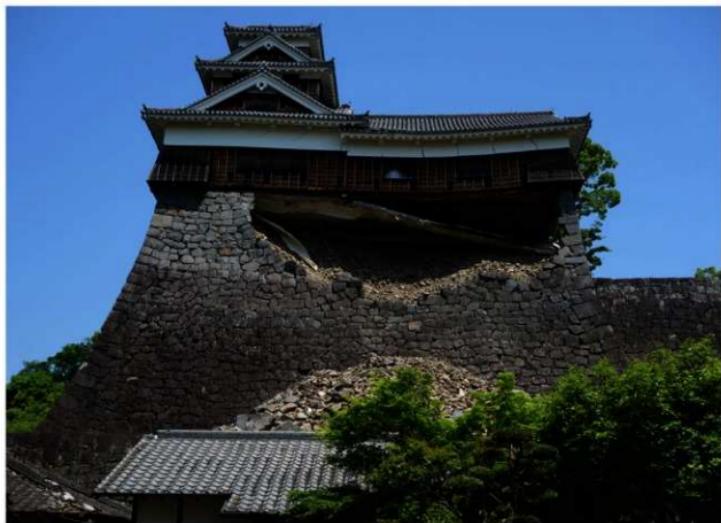
被災後 南から

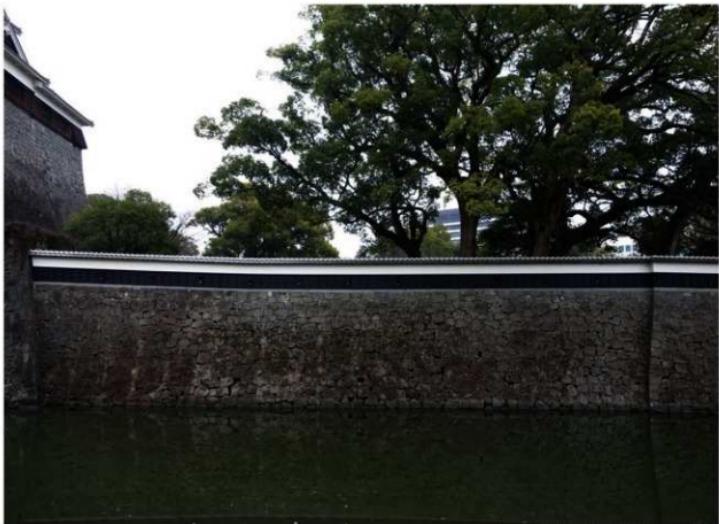
竹の丸西側石垣 被災前 西から

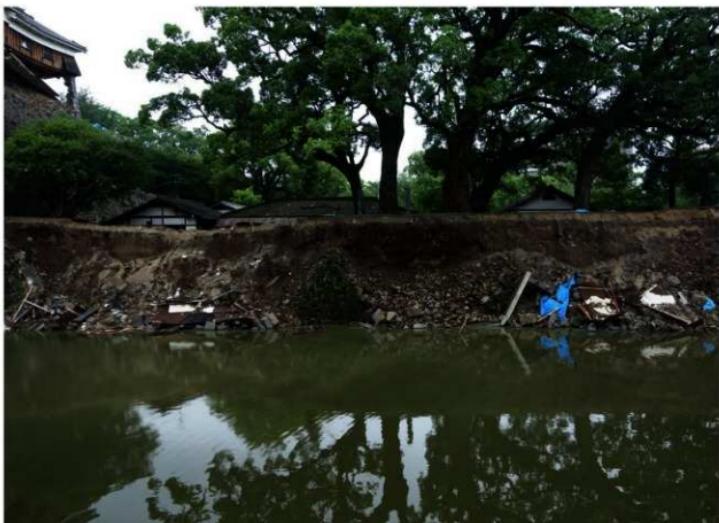
被災後 西から

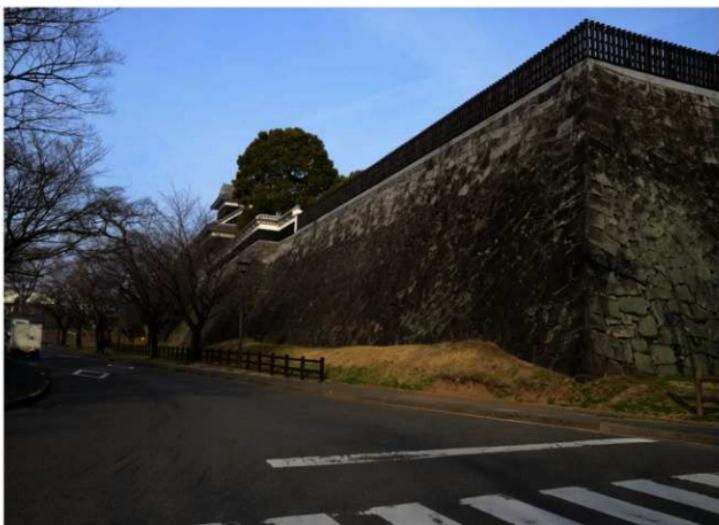
奉行丸南東隅石垣 被災前 南東から

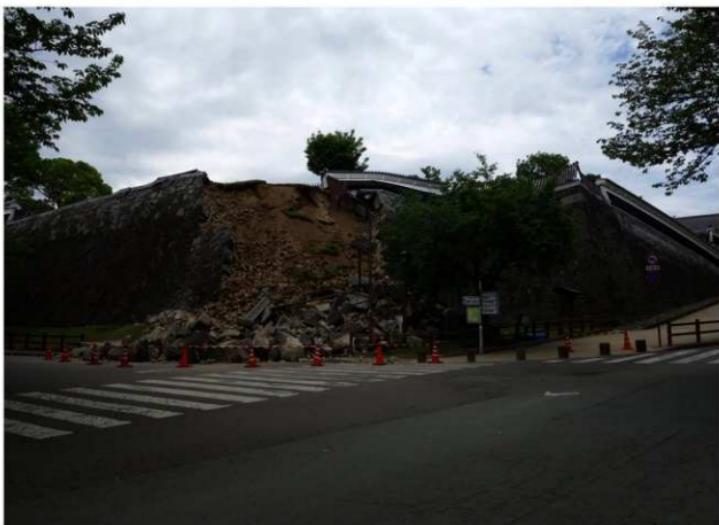
被災後 南東から

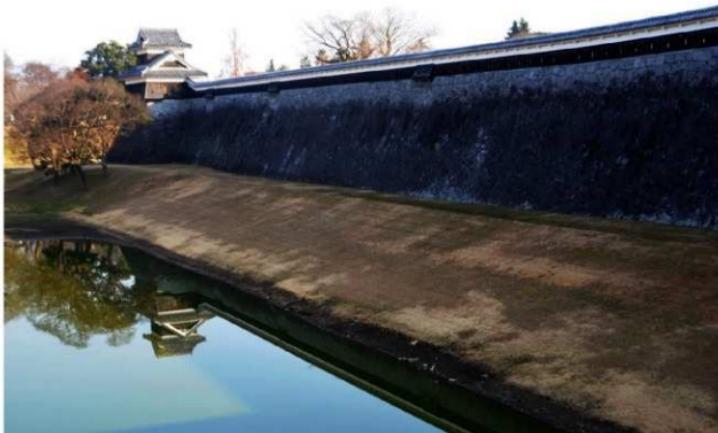
西出丸西侧石垣 被災前 南西から

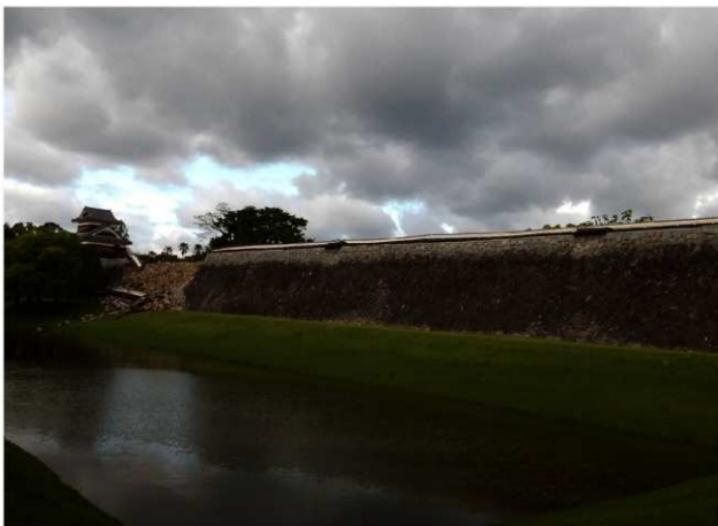
被災後 南西から

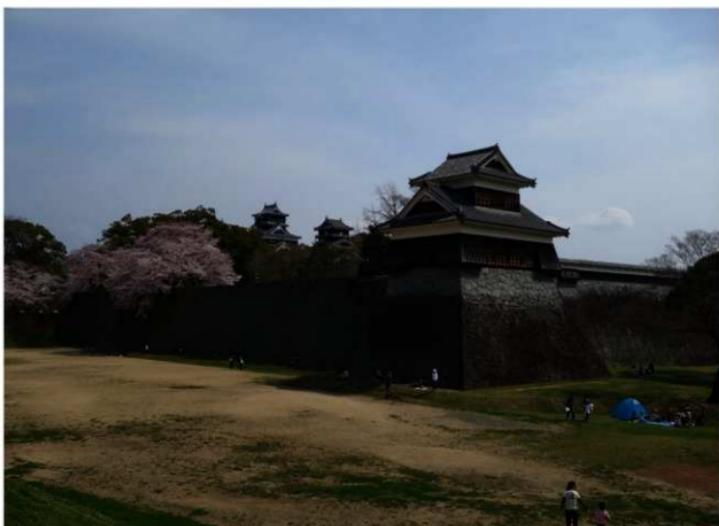
戊亥櫓周辺石垣 被災前 北西から

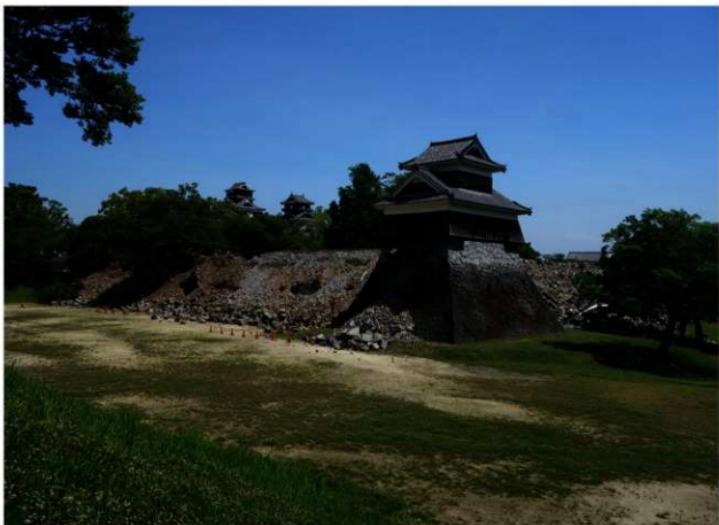
被災後 北西から

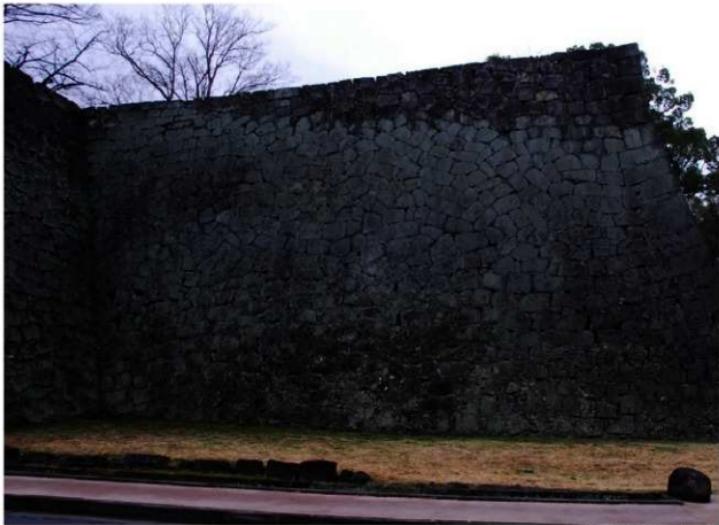
百間石垣 被災前 北から

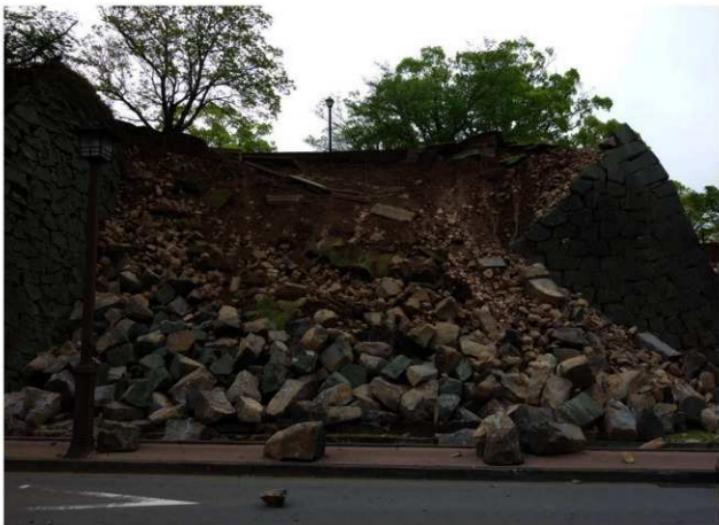
被災後 北から

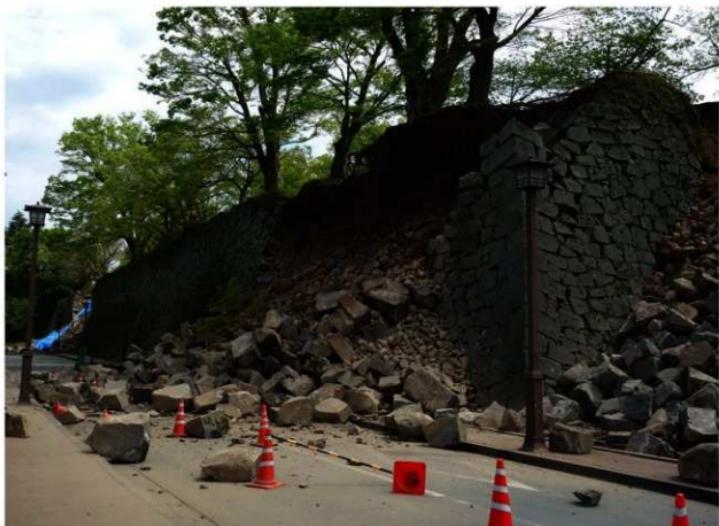
被災後 北西から

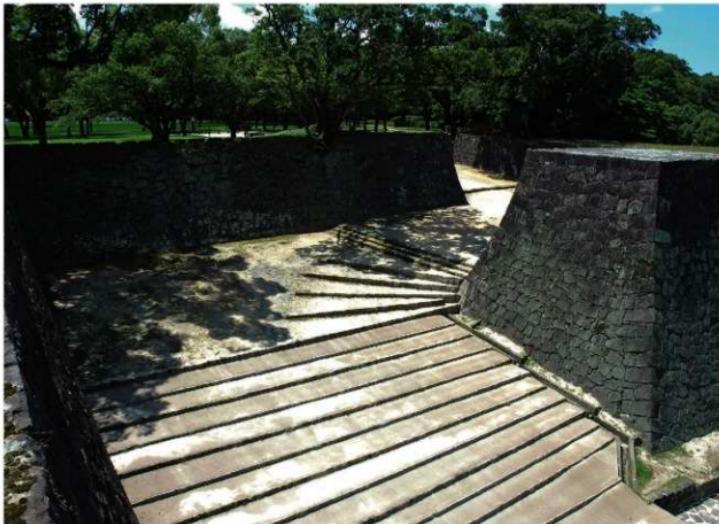
二の丸御門跡石垣 被災前 北東から

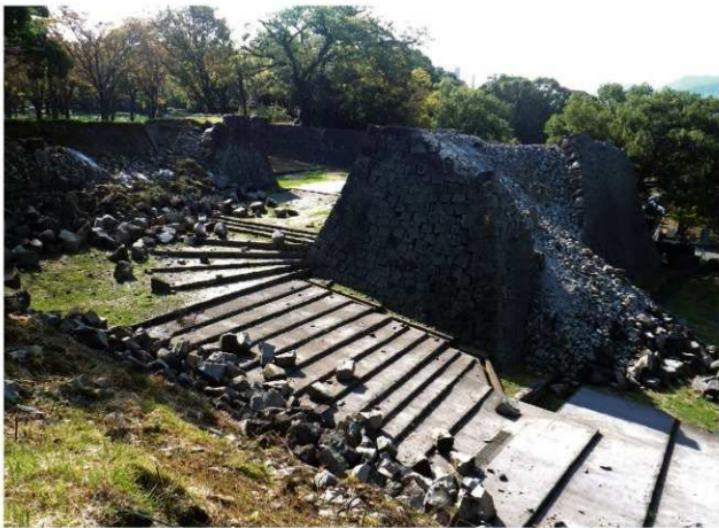
被災後 北東から

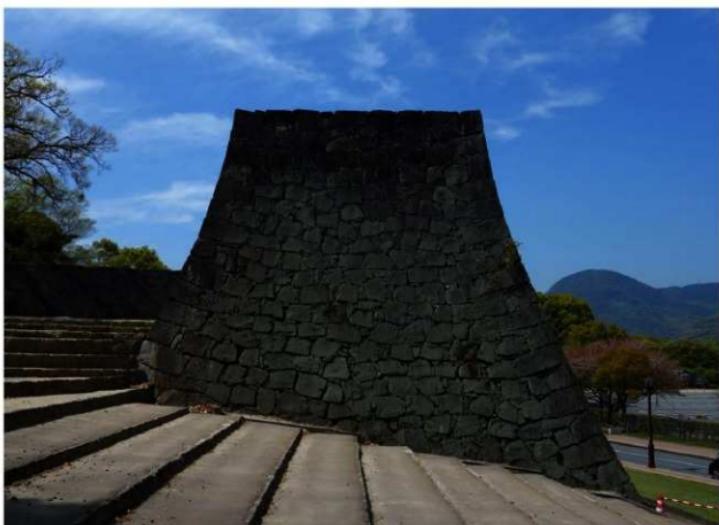
二の丸御門跡東側石垣 被災前 東から

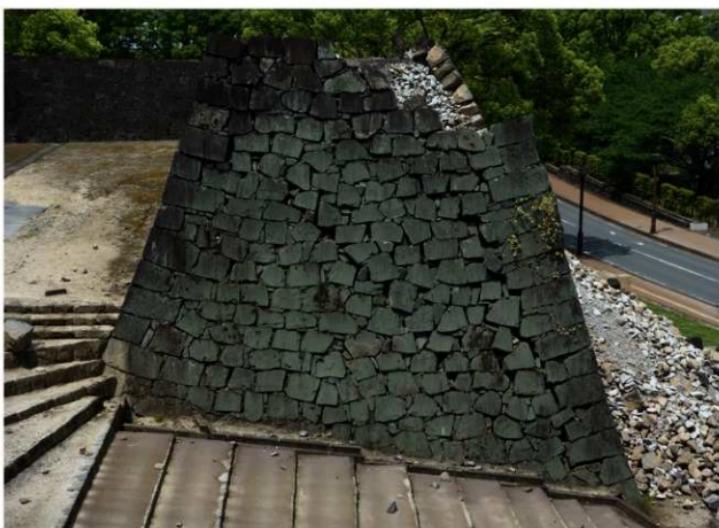
被災後 東から

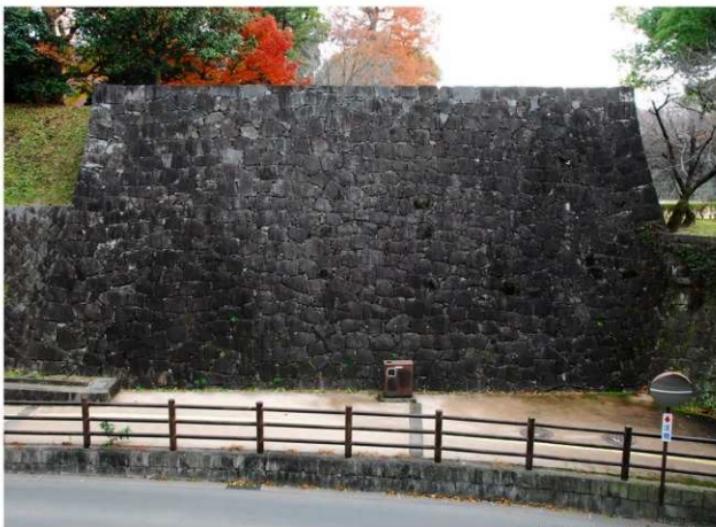
宮内橋際石垣 被災前 西から

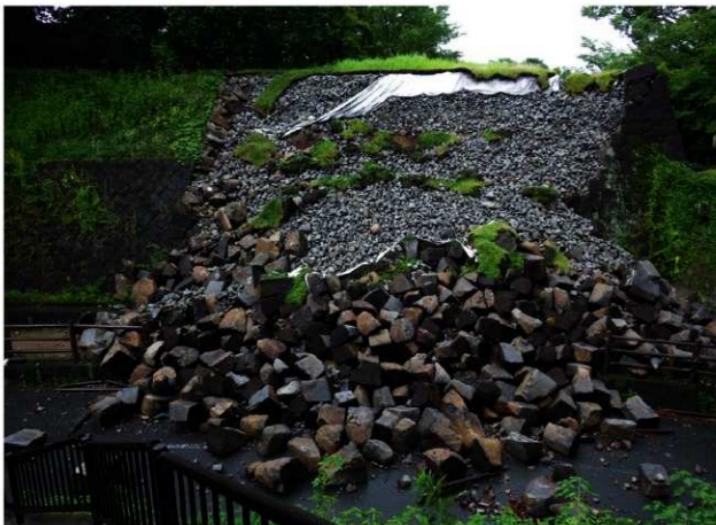
被災後 西から

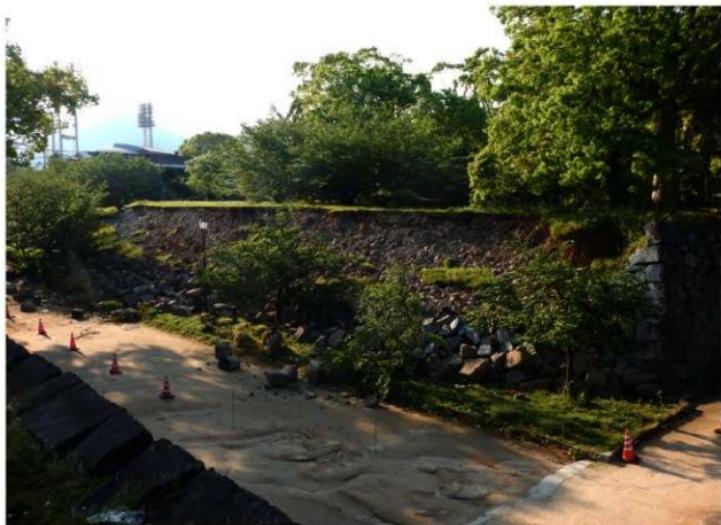
被災後 南東から

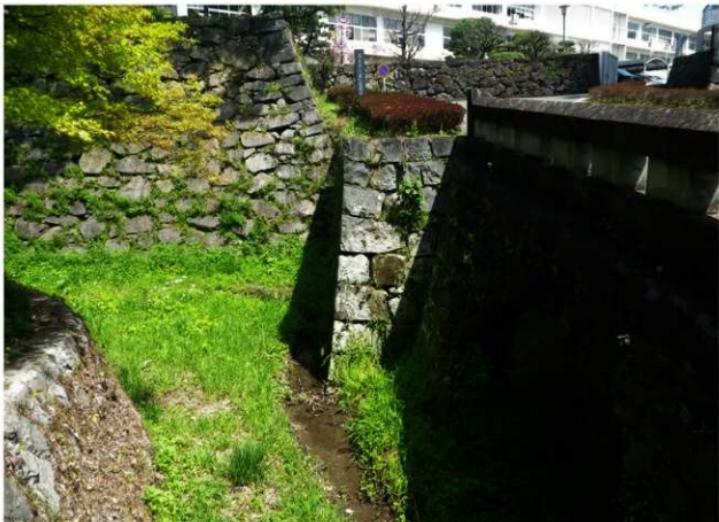
古城正面橋台石垣 被災前 南西から

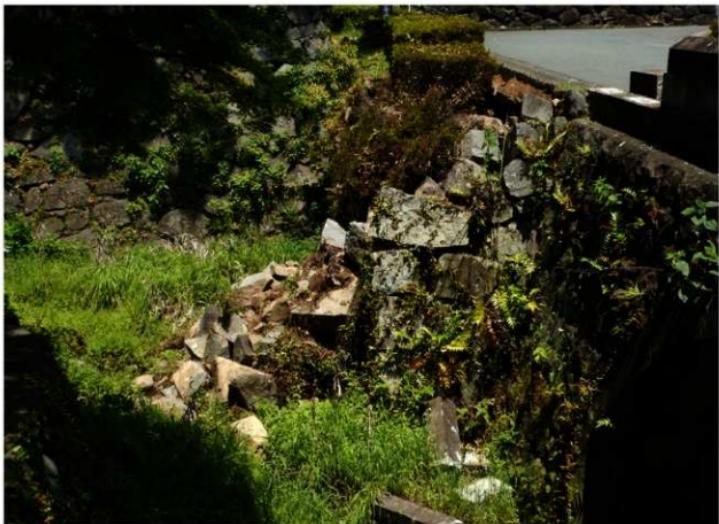
被災後 南西から

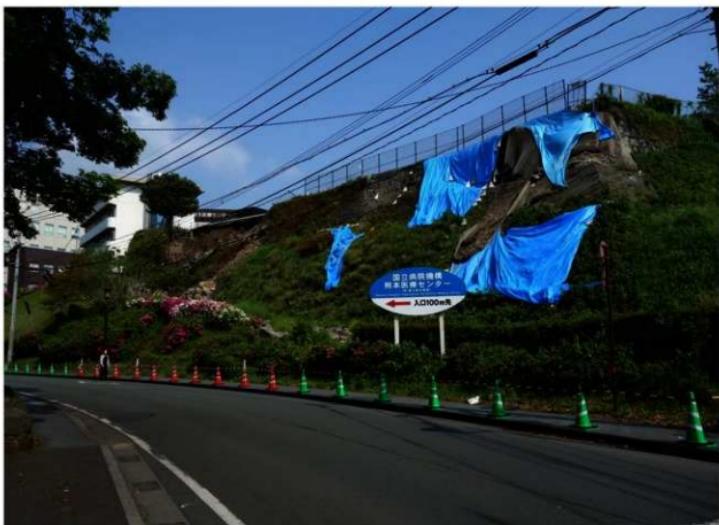
被災後 南東から
