26. 西出丸設備配管掘削に伴う工事立会

27. 二の丸給排水管撤去・新設に伴う工事立会

28. 数寄屋丸多目的トイレ工事立会

29. 行幸坂 - 南大手門東側電気工事立会

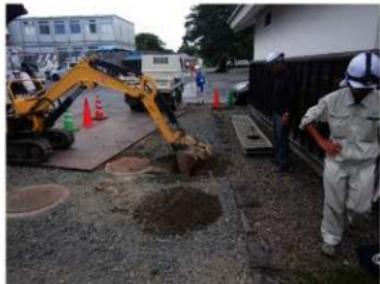
掘削状況（南から）

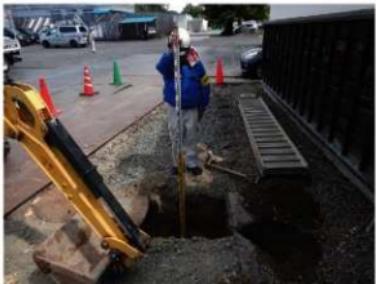
地点 I（石列西側）遠景（南から）

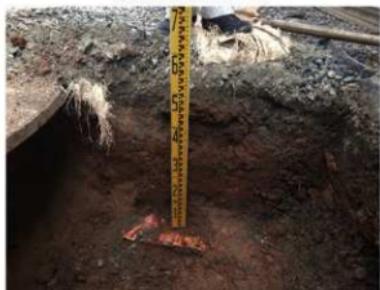
掘削箇所の西側でみられた土層の堆積は掘削箇所の西側地表面に露出していたハンドホール設置時の埋設土と考えられる。土層の記録は現地表面に露出していた石列を挟んで2カ所で記録した。石列西側を地点Iとし、石列東側を地点IIとする。地点IIの土層は上層は東側に位置する建物を建設する際の整地層であり、石列の高さ程度まで堆積していた。石列以下の層位では、地点Iで確認された同様の土層がみられた。

地点 I（石列西側）土層堆積状況（南から）

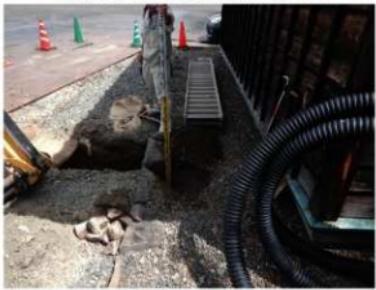
地点 II（石列東側）遠景（南から）

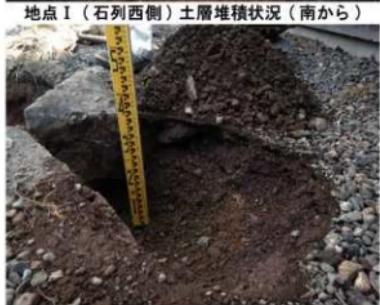
地点 II（石列東側）土層堆積状況（南から）

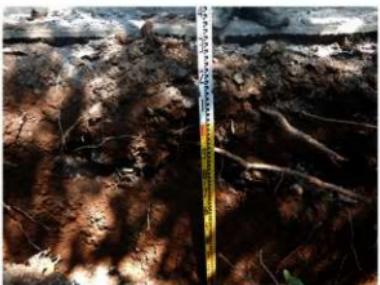
地点 I- II 近景（西から）

- 1層：暗褐色土（10YR 3/3）砂層。
しまり・粘性弱。
にぶい橙色ブロック土・黒色ブロ
ック土を部分的に含む。
10mmの大礫を含む。瓦片・ガラス
片・コンクリート塊を少量含む。
- 2層：漆喰（？）層。炭化物・ガラス片
を含む。
- 3層：褐色土（7.5YR 4/4）
全体に白色粒子を含む。
粘性・しまりあり。ガラス片・陶
磁器片を含む。

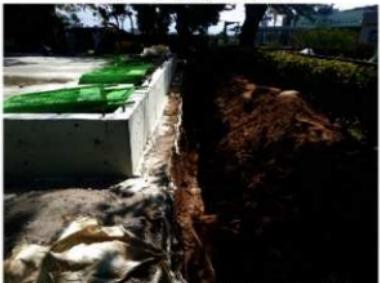
南側工事地点西 堀削箇所 遠景（北から）

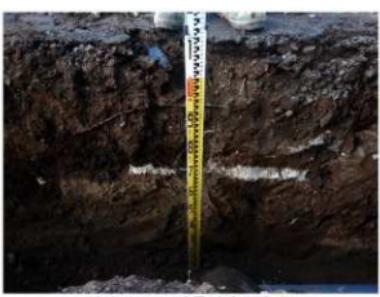
地点 I- IV 近景（南から）

- 1層：暗褐色土（10YR 3/3）
褐色ブロック土を含む。
- 2層：暗褐色土（10YR 3/3）
漆喰（？）・炭化物・瓦片を含む。
- 3層：漆喰（？）層。
所々にみられる。炭化物を含む。
- 4層：暗オリーブ土（7.5YR 4/3）
層の上位は3層に混じる。
陶磁器片を少量含む。

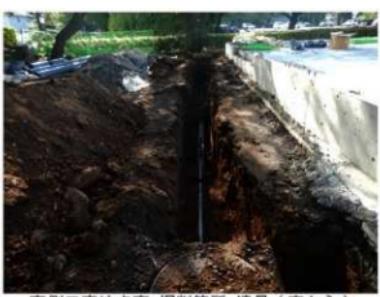
南側工事地点南 堀削箇所 遠景（東から）

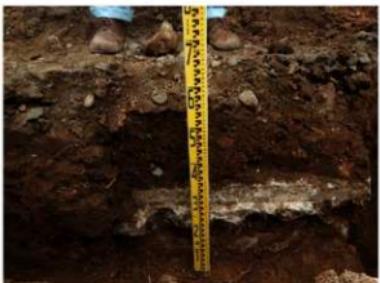
地点 I- V 近景（北から）

- 1層：暗褐色土（10YR 3/3）
- 2層：暗褐色土（7.5YR 4/3）
下層のコンクリート
構造物の埋土
- 3層：コンクリート構造物

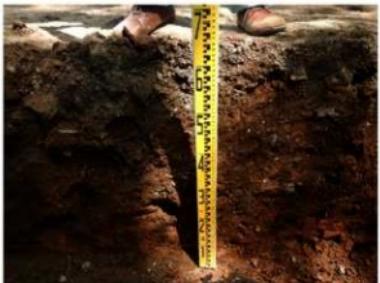
地点 I- VI 近景（南から）

- 1層：表土層
- 2層：褐色土（N2/）粘性・しまりなし。
1.2cm大の礫を多量に含む。
- 3層：黒褐色土（2.5YR 3/2）
漆喰（？）・炭化物・瓦片を含む。
- 4層：褐色土（7.5YR 4/3）
一部オリーブ褐色土を多量に
含む。粘性・しまり。
炭化物を含む。

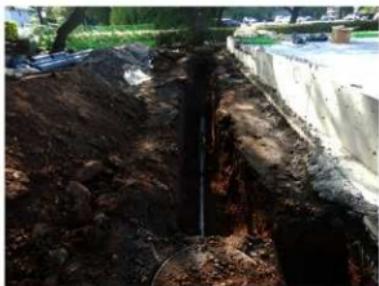
南側工事地点南 挖削箇所 遠景 西から

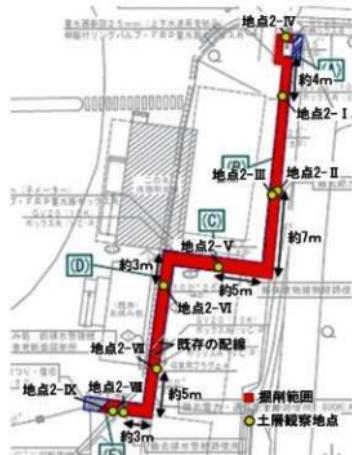
東側工事掘削範囲と土層観察・記録地点

東側は、全体的に陶磁器片やガラス片が確認された。造構は確認されていない。土層は9カ所で観察・記録した。

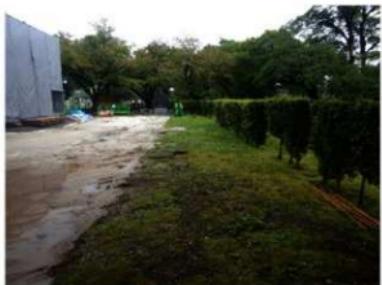
東側工事掘削前状況（南から）

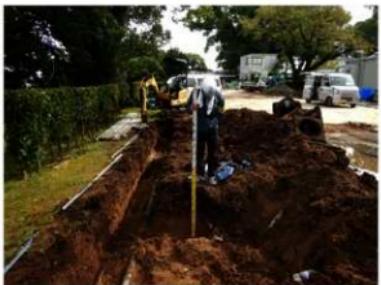
地点2-III
1層:黒色土 (N2/)
周辺の樹木によって黒色化している。
2層:黒褐色土 (7.5Y3/2)
黒色ブロック土・褐色ブロック土を
少量含む。しまり弱。
3層:黄褐色土 (2.5Y5/4) 山砂層。
既設配管の保護層

地点 2- Ⅲ 剖面状況（北から）

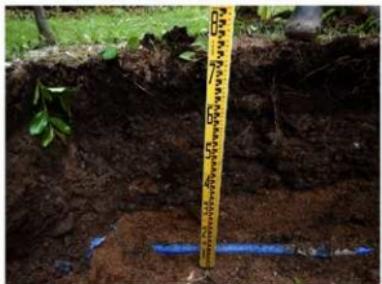
地点 2- Ⅰ 近景（西から）

地点2-I・2-II
1層:表土。
2層:黒色土 (N2/)
3層:黒褐色土 (2.5Y3/2)
褐色ブロック土を少量含む。しま
り・粘性弱。
コンクリート片・ガラス片・煉瓦片・
現代瓦片を少量
含む。
4層:黄褐色土 (2.5Y5/4) 山砂層。
既設配管の保護層。2-II周辺では
暗褐色土の堆積もみられる。

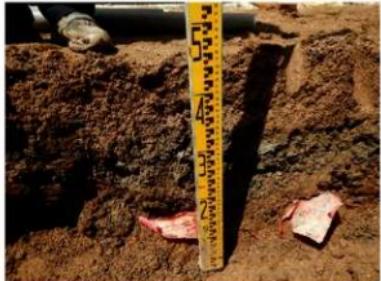
地点 2-VI 近景（東から）

地点2-VI・2-VII
1層:暗オリーブ色土 (5Y4/3) 山砂層。
2層:灰色土 (5Y5/1) 3cm大の砾を多量に
含む。碎石による整地層か。
3層:オリーブ色土 (5Y 3/3)
しまり・粘性強。
既設配管の埋土か、一部床面でオ
リーブ褐色土の堆積が点々とみら
れる。

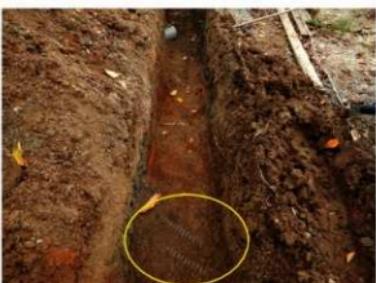
既設配管検出状況（南から）

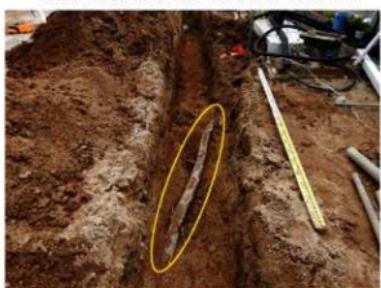
既設配管検出状況（南から）

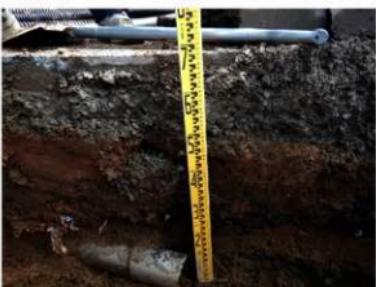
地点 2-IX 近景（北から）

地点2-IX
1層:既存のアスファルト
2層:灰色土 (N5/7) 碎石層。
3.4cm大の砾を多量に含む。
3層:暗褐色土 (10YR3/3)
褐色ブロック土を多量に含む。
4層:オリーブ色土 (5Y5/3)
山砂層。しまり強。
塙ビ管設置時の埋土である。

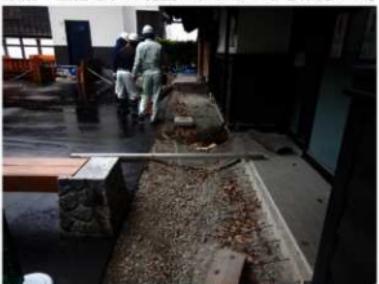
工事前状況（北から）

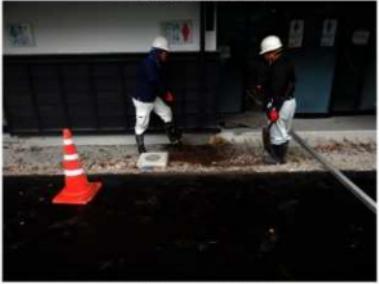
掘削により、表層の碎石が除去された。掘削は現代に掘削・整備された範囲に収まることを確認した。

工事状況（東から）

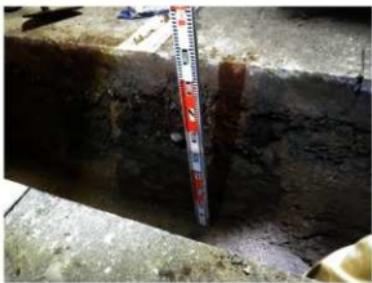
既存水道管敷設時掘方の再掘削なので、掘方層内に収まることを確認した。

1地点 土層写真

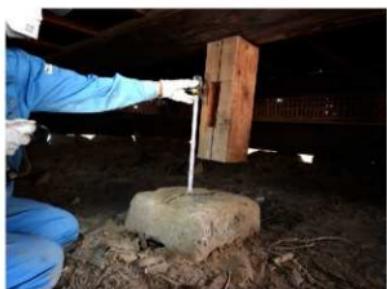
基礎No.1(西から)

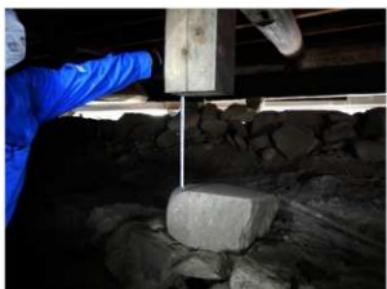
基礎No.5(南東から)

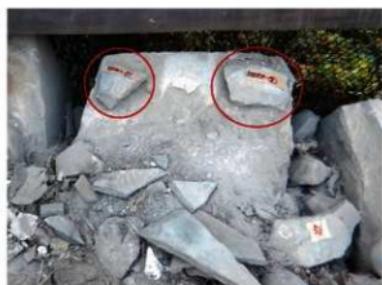
土台木と天端石及び天端石と土台木間の調整石（挿石）の現状を確認した。西側部分は、現位置を保っていない状況だった。

天端石上の調整石1

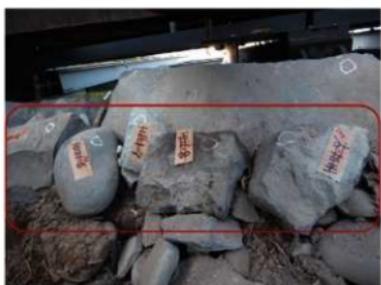
天端石上の調整石2

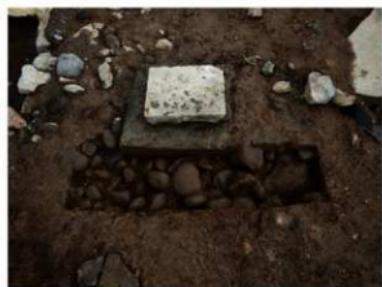
東側の土台木軸部の礎石にあたる部分に設定した。設置されたコンクリート部分に接する形で栗石層を確認した。コンクリート設置時に堆積したと考えられる薄い堆積層が確認できた。

調査地1(1トレンチ)土層堆積状況(東から)

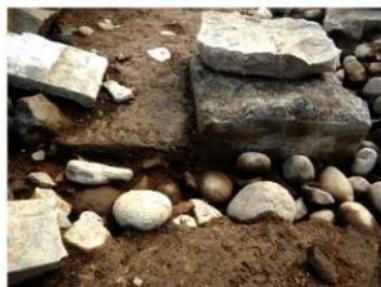
調査地1(1トレンチ)と同様に、コンクリート周辺の栗石や、設置時の土層面などが確認できた。南面石垣下部では、雨水の流れ込みに伴い土砂が流入し厚く堆積している状況であった。南側石垣の上から3段目と4段目部分では、3段目の築石が4段目の築石よりも南側に向けて突出している状況であった。このことから、積み直しに伴う痕跡の可能性があるが、今回の調査では判断が困難であった。

調査地2(2トレンチ)土層堆積状況(西から)

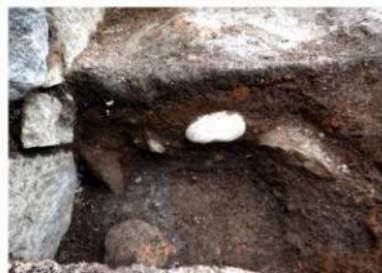
調査地2(2トレンチ)下部
土層堆積状況(西から)

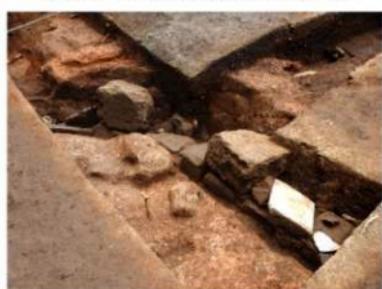
調査地南側では凝灰岩製の石垣を検出した。石積が3段あった状況が確認できたが、1段目は削平され、2石のみ残存していた。この石垣は、阿蘇火砕流土を主体とする盛土層を溝状に掘り込み、石垣及び裏込めが設置されている。裏込め内からはモルタルが付着した赤レンガや瓦片等が出土している。この石垣は西側にいくにつれ、南側に向けて湾曲してさらに南へ続いている。石垣より北側には盛土層も確認され、一部近代以前に造成されたと考えられる盛土層を確認した。

調査地1 石垣検出状況（南東から）

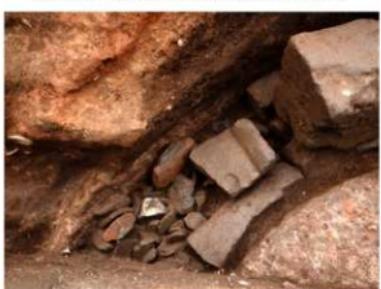
調査地1 石垣裏込状況（南から）

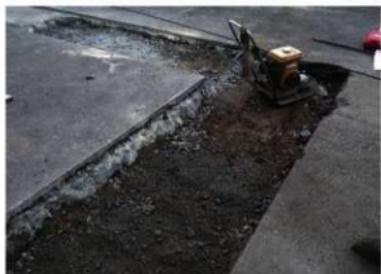
フェンス基礎については既存の基礎に増設することを確認した。排水設備工事については、側溝部分は既存掘方内（深さ25cm）で収まることを確認した。集水枠設置箇所では、約1.2m四方の範囲で約80cmの掘り下げが行なわれた。コンクリート（厚さ28cm）・砕石層（厚さ30cm）の下に、現代の整地層（厚さ20cm）を確認した。

側溝工事掘削状況

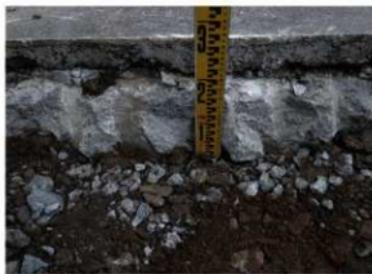
側溝掘削土層断面

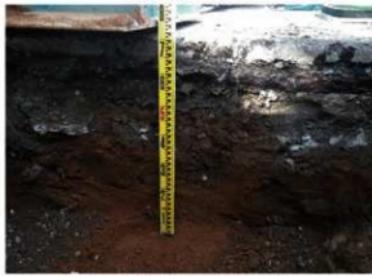
集水橋掘削土層断面

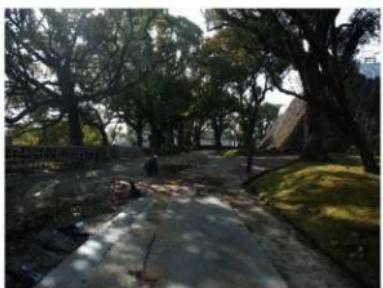
探査結果より、当該地点には埋没水路が残存し、その上部の盛土厚が30～50cm程度あるが、陥没が起こっていることから工事車両等が通る際には鉄板敷設等の養生が必要である。

調査地全景

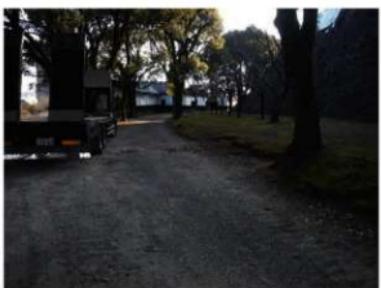
調査地近景

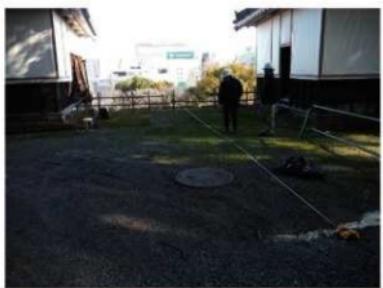
調査地近景（栗石層の確認）

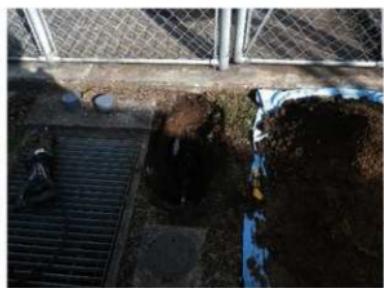
地点1の上水道漏水対策工事では、40cm×70cm、深さ50cmの範囲で掘削が行なわれた。

地点1(南から)

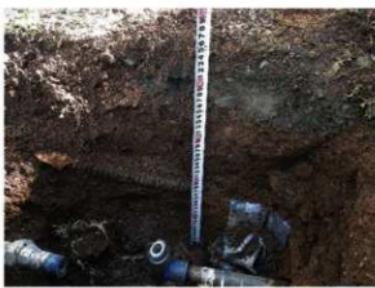
地点1 土層断面(西から)

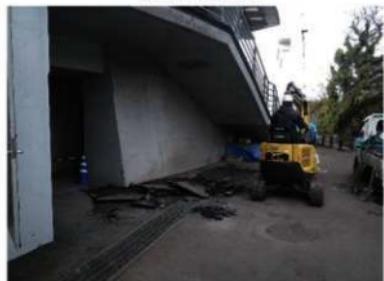
地点2の電気設備基礎工事では現地表下約20cmの掘削が行なわれた。フェンス基礎に伴う掘削にはA・B、2種類の大きさがあり、合計7カ所で掘削が行なわれた。基礎Aが30cm×30cm、深さ60cmで3カ所、基礎Bが20cm×20cm、深さ40cmで4カ所である。

地点2 全体

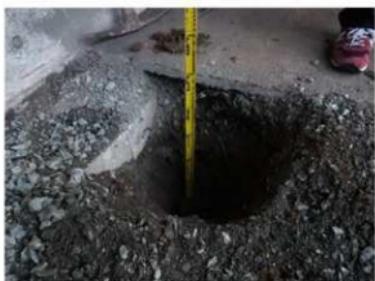
地点2 フェンス基礎A 挖削状況

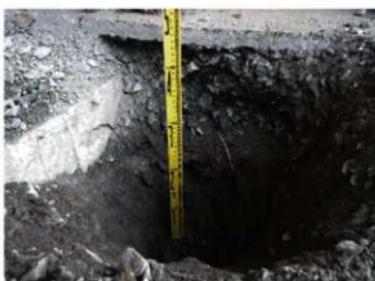
地点2 フェンス基礎A 土層断面

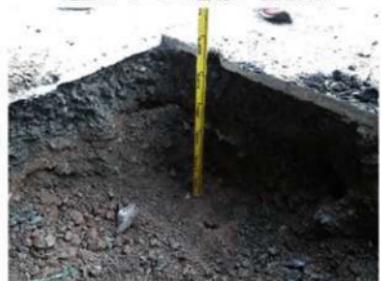
地点2 フェンス基礎B 挖削状況

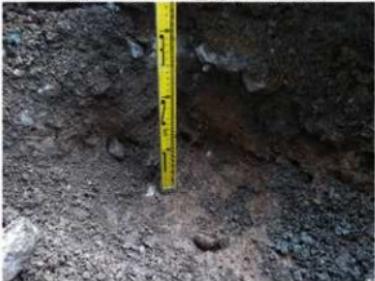
地点2 フェンス基礎B 土層断面

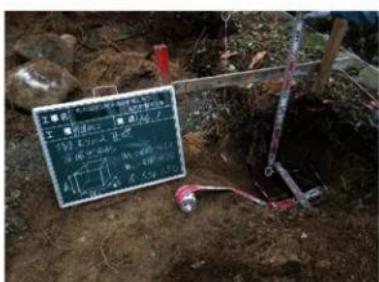
擬木フェンス基礎掘削状況

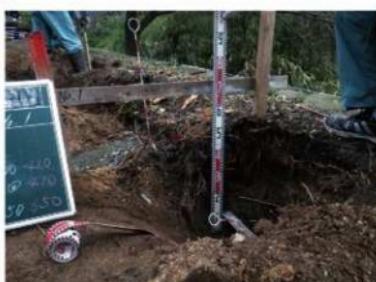
擬木フェンス基礎掘削土層断面

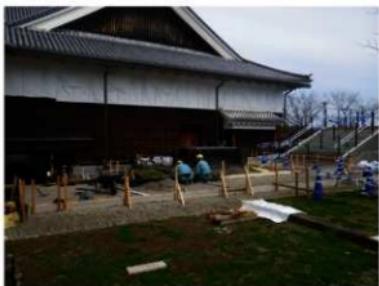
大御台所部分施工状況（南西から）

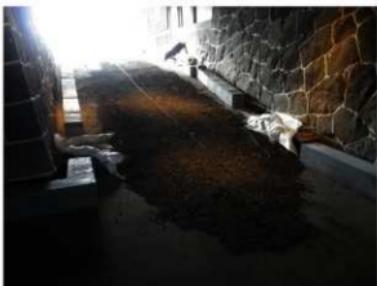
間り通路施工状況（北から）

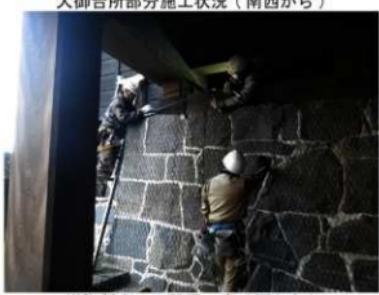
樹脂製ネット設置工事（西から）

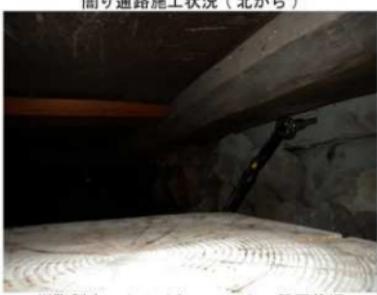
樹脂製ネットワイヤーアンカー設置状況

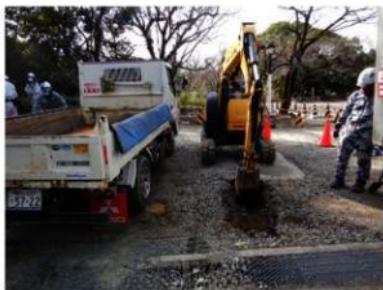
地点Ⅱ・Ⅲ掘削前周辺状況（北から）

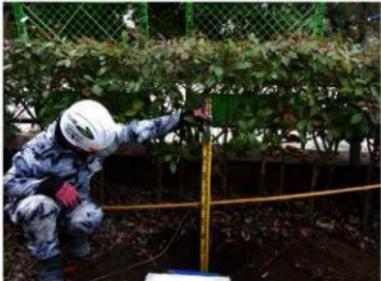
地点Ⅰ 土層堆積状況 近景（北から）

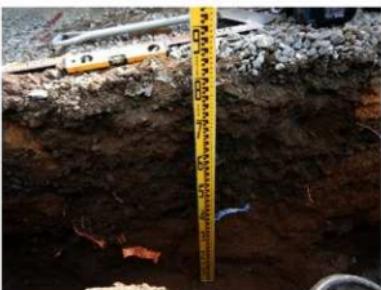
地点Ⅱ 土層堆積状況 近景（西から）

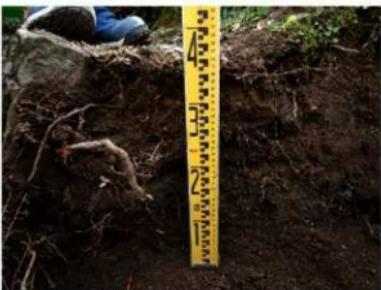
地点Ⅲ 土層堆積状況 近景（西から）

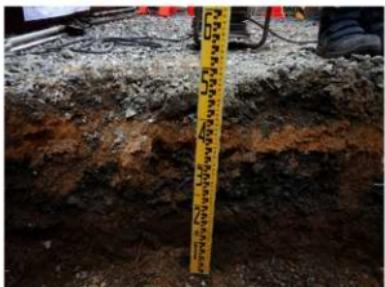
地点IV 土層堆積状況 近景（西から）

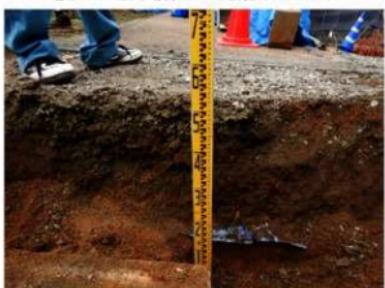
地点V 土層堆積状況 近景（西から）
