国分寺市重要有形文化財（建造物）

旧本多家住宅長屋門・倉
保存修理工事報告書

平成 30 年 3 月

国分寺市教育委員会

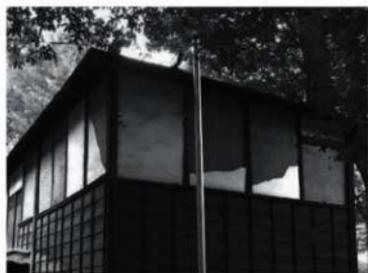
外壁の上部では、軒の出が小さい範囲で雨がかりになることによる破損が目立った。土壁は漆喰が大きく剥落し、水切り板が腐食していた。外壁の下部は下見板が張ってあるが、北側の地面近くは植栽帯の影響で板の腐食が見られた。内壁は漏水や風食による影響で、全体的に土壁や板壁が破損していた。

写真3-9 外壁：漆喰壁（西面、北面）

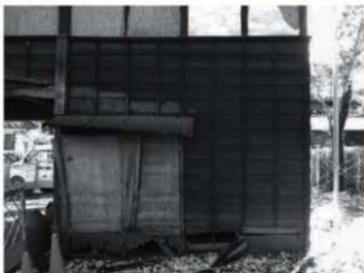
写真3-10 外壁：下見板（北面）

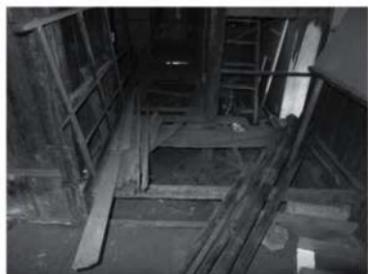
床は仕上げ、下地とも漏水や風食で破損していた。一階和室の畳目取もなく、露出した荒床は下地とも所々欠損していた。縁板は残っているものの、腐食していた。式台の床板は下地とも欠失していた。二階の床は直天土になる物置と通路の上部に破損した部材が目立った。

写真3-11 内装：床（板の間）

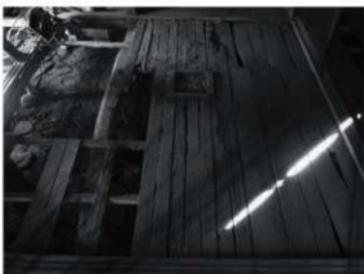
写真3-12 内装：床（四畳半）

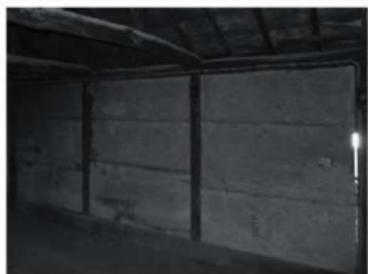
写真3-13 内装：壁（二階物置）

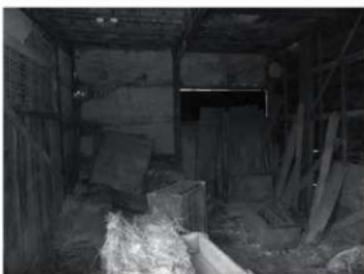
写真3-14 内装：壁（一階物置）

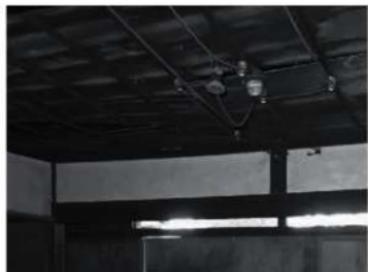
天井は吊木が破損したことで、中央部分が垂れ下がり、竿縁は変形していた。廻縁や天井板の多くは再利用できた。敷居は外部に面する建具や、内部でも漏水の影響を受けたものは腐食していた。

写真3-15 内装：天井（六畳）

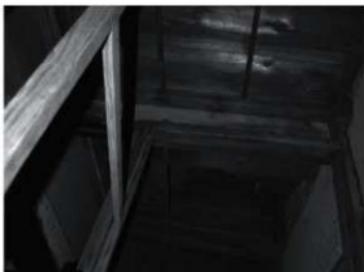
写真3-16 内装：天井（便所）

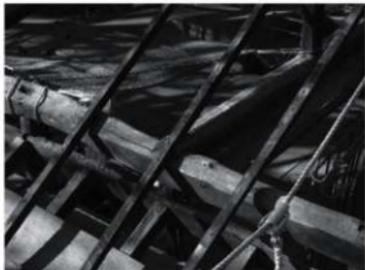
後補材については、二階の床梁には見られなかったが、小屋梁、軒桁は漏水の影響により破損して取替えたと思われる部材が多く見られた。当初材の小屋梁・飛梁は起りのある材を使用し、斧ではつた加工が施されている。しかしながら六通り、七通りの小屋梁や又に通（西側）の飛梁は、真直ぐな丸太材で、斧の加工痕はない。風食具合からも新しく取替えたものと思われる。軒桁は、南西と北東の隅で継木の補修が見られた。また、多くの軒桁は、垂木の勾配に合わせて上面を斜めに削り片返り加工された部材だが、い通りの一部（一〜八通り間）の部材だけに角断面に部材が使用されていた。角断面の部材には全て垂木彫りがされており、工法が異なることや柱の番付が確認できなかった範囲に重なることなどから想定すると、角断面の軒桁は後補材の可能性が高い。

写真3-19 当初材の軒桁、小屋梁

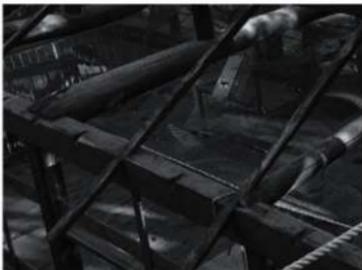
写真3-20 後補材の軒桁、小屋梁

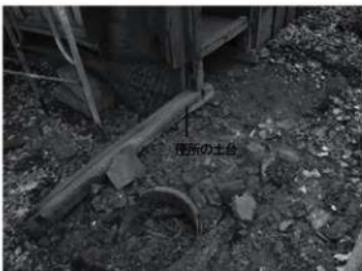
構造的な特徴として、緑側北端の柱(い一五通り)は便所の土台に乗っていることが判った。このことから、便所と緑側の組立時期は同じであることが明らかになった。

写真3-23 便所の土台

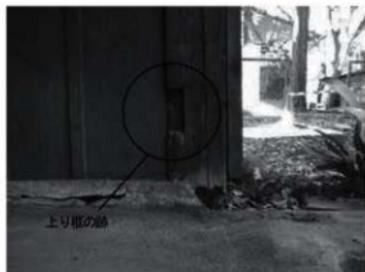
「いー八通り」柱の東面と「いー十二通り」柱の西面には、框の仕口跡のような痕跡があり、「いー十二通り」柱には根太彫りの跡もみられた。範囲などは判らないがコンクリート土間の一部に床があったことも考えられる。

写真3-25 「いー八通り」柱の東面

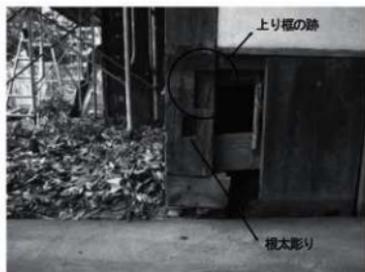
写真3-26 「いー十二通り」柱の西面

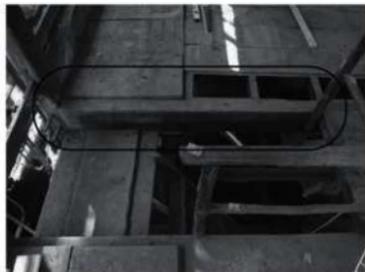
そこで修理前の階段位置の二階床部分を見ると、他の床では見られない加工を確認した。二階の床は梁の天端を20mm程根太彫りして納めているが、床開口となる「に～へ通り」の間では八通りと九通りの梁天端は根太彫りされていない。また階段の最上段は二階床レベルより、一段下がっているが、「に～へ通り」梁天端は上り框のように平らに加工され、側面も鉋仕上げが施されている。

写真3-30 修理前の階段位置の床梁

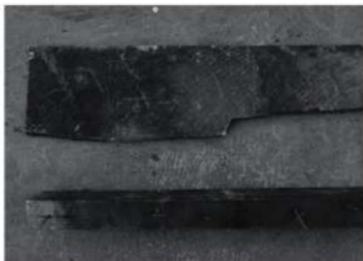
木の裏面に野地板を打付ける和釘が残っている部材を確認した。おそらく当初は裏になっていた面を上にして使われていたが、小屋組の修理などで一旦取り外され、健全な垂木の上下を反転して再使用したと思われる。他の部材では和釘を貫いた後、位置をずらして釘を打ち直した垂木もあり、古材を活かしながら修理した形跡が見られる。

写真3-33 野地板(上)、垂木に残る釘

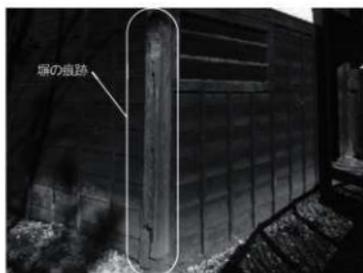
「へー」柱の痕跡は、柱から南西方向へ延びる塀で、笠木の仕口跡や貫穴、間渡し穴から、6尺程度の高さの土塀であったことが判る。長屋門と敷地の境界に植えた生垣の間に設置した塀だと思われる。

写真3-37 長屋門南西の土塀跡

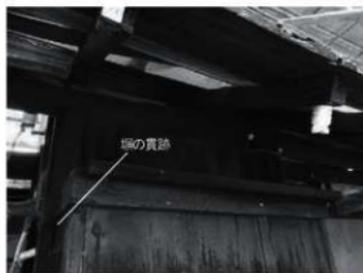
「とー九」柱の痕跡は、貫穴しか確認できなかったが、縁柱から南へ延びる板塀だと思われる。縁側前の庭と外部を分ける板塀は古写真にも写っており、屋敷の境界であると共に、居室部へ通じる通用口が設けられたと思われる。

写真3-38 長屋門正面の板塀跡

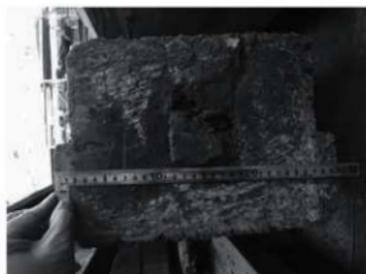
柱の仕口では、通路正面の隅柱と鏡柱の柱に、破損はしていたが、礎石に施された枘穴とほぼ同寸法の根枘が確認された。また礎石に建てた柱には、柱の側面に接する土台との仕口を確認した。柱の側面に枘穴を空け、土台設けた枘と固定する枘差し仕口が見られた。

写真3-44 鏡柱の根枘

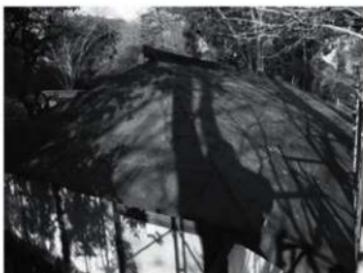
写真3-52 修理前の屋根

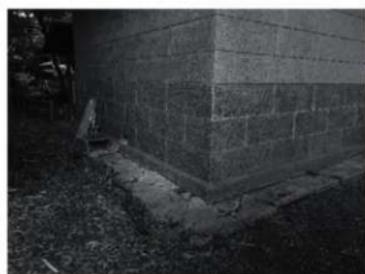
倉外周の犬走りと出入口下屋の土間部分は、周辺地盤より一段高いコンクリート床を設けていた。周りに自生する竹が倉の近くまで伸び、犬走りや土間下まで根が張った影響でコンクリートが破損していた。

写真3-61 犬走り (北西側)

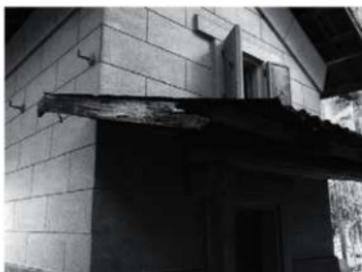
倉の屋根は上屋の切妻屋根と出入口の妻壁に設けた片流れ屋根がある。ともに亜鉛鉄板の波板を葺き材に用いている。外観上、屋根の形状は留めているものの、風食などによる経年変化で変形や破損したところが各所で見られた。波板の継目では隙間が生じ、棟包みや「けらば」の水切り、外壁際の雨押えなどで納まりが悪くなることで漏水していた。葺き材が破損することにより、屋根下地も影響を受けていた。広小舞や破風は洋葺しになる部分なので、かなり破損していたが、垂木や母屋にも一部腐朽している部材がみられた。

写真3-63 下屋根屋根

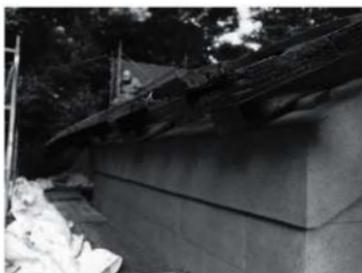
写真3-64 屋根下地

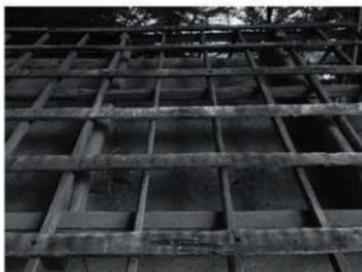
上屋の切妻屋根は土で塗り込めた上に載った置き屋根だが、土面にも亀裂や欠損などがあつた。

写真3-65 塗り込め面

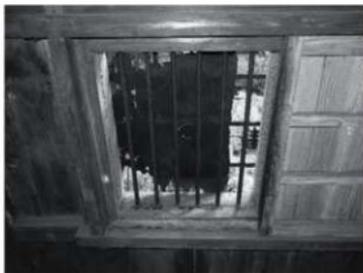
裏面の窓は鉄製片開き扉が外側に付き、扉の裏は正面窓と同様、鉄格子と亀甲網を設置し、室内側は漆喰塗板戸がある。鉄製の扉は開閉するものの、表面の鉄板は半分程度錆びて欠損していた。亀甲網も欠損していた。一階出入口の引戸に目立った破損はないが、錠が無い。

写真 3-67 背面二階の窓（内側）

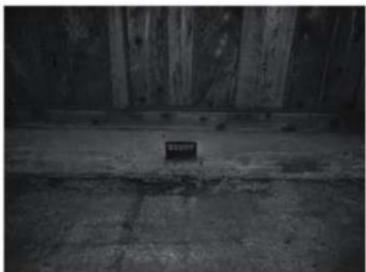
軸部では、布基礎に高さ50mm程度の土台が載るが、使われている部材は柱に比べると明らかに新しい。二階の床小梁及び根太は柱と同程度の風食具合が見られる。また床梁の落下防止のため柱に受材が取り付けられている。以上のことから土台を除く軸組材は多くの当初材が残されていると思われる。

写真 3-72 コンクリート製の布基礎

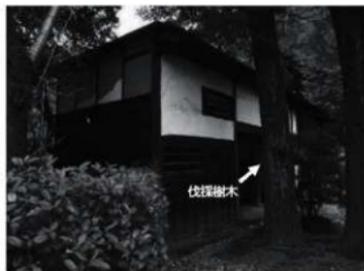
イチョウは屋根を優に超える高木で、外壁から2mも離れていない程度建物に近接していた。樹根や落葉は長屋門の保存に影響を与える可能性があり、雨水排水設備の整備にも支障をきたすため伐採した。なお伐採したイチョウを用いて「世田谷区次大夫堀公園国民家園木挽きの会」に園内に設置するベンチを製作していただいた。(91頁参照)

写真4-1 長屋門南側の伐採樹木

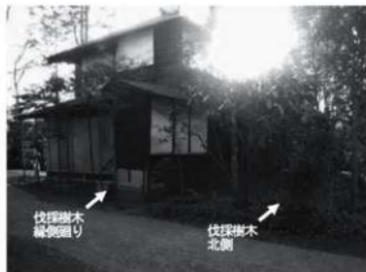
樹木の影響で建物は既に深刻な損傷を受けており、そのままの環境で建物を修理しても、再び同じような状態になることが明らかなので、中低木を全て伐採し、更に植栽帯の掘り取りを行った。

写真4-2 長屋門北側の植栽帯及び縁側の伐採樹木

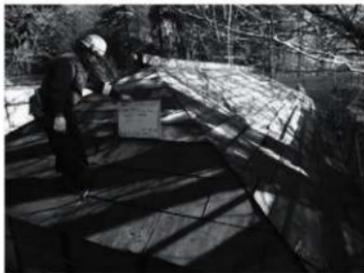
写真 4-14 屋根葺材（亜鉛鉄板）撤去

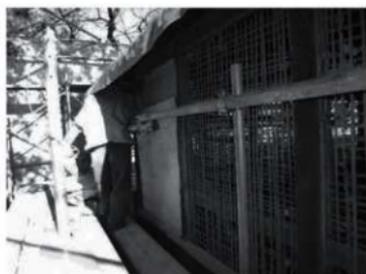
写真 4-17 壁土撤去

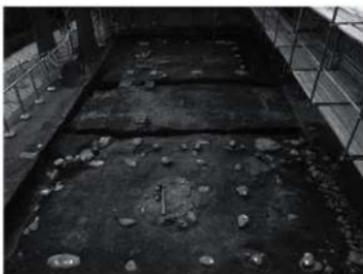
写真4-26 上層解体完了（礎石検出状況）

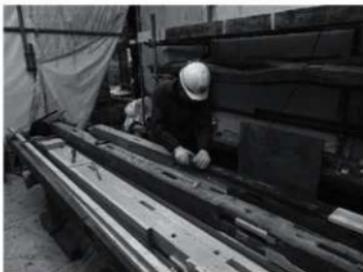
写真 4-38 組み作業

既存部材の修理にあたっては、可能な限り継ぎ等により既存部材を用いるものとした。破損の著しいもの、腐朽や蟻害などで強度が不足している部材については補修または取替えを行った。

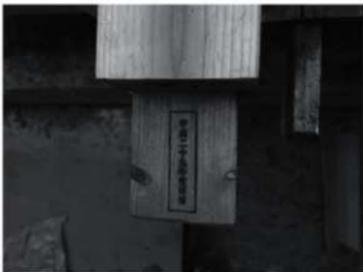
写真 4-40 補足材烙印 (平成 29 年度修補)

取替または新規補足材には、見え隠れ部分に下記の烙印を押した(小さな埋木材や剥木材などを除く)。

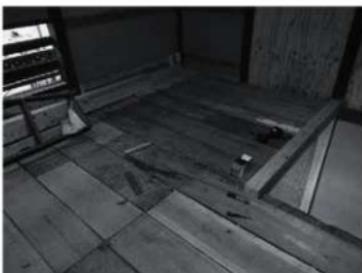
写真 4-48 二階床板の修理

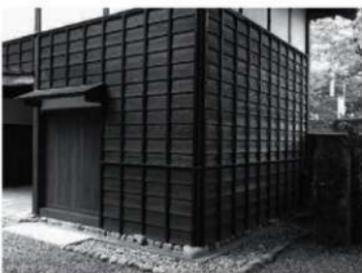
修理前、正面 (南側) 以外の下見板は二階の床上高さまで張り上げていたが、痕跡調査の結果、創建当初は腰の高さであったことが判った。創建時の姿で復原した場合、軒の出が小さいために、将来壁が破損する恐れが考えられるため、整備として修理前と同じ高さまで張り上げることとした。また痕跡調査で明らかになった創建時の下見板の高さは、一階西側土間物置の西面と北面の壁に、当初の下見板と同じ高さに木切り板を設置した。

写真 4-52 下見板(廊の高さにある水切り柵は、整備として創設時の下見板高さを再現したもの)

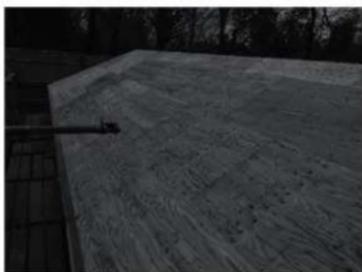
写真4-53 構造用合板下張り（上屋）

既存の亜鉛鉄板一文字葺き屋根に著しい腐朽や破損が見られたので、金属板の葺き替えを行った。

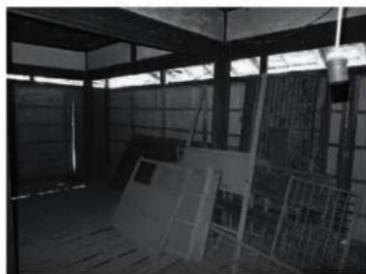
写真 4-66 既存建具

解体調査により修理方針が見直され、建具についても設計内容の変更を行った。既存建具を当初建具と判断された部位に合致する仕様を保管建具の中から照合して、合致するものを既存建具として修理を行うこととした。欠損して新規作成するものとして変更設計した。

破損、欠失した部材は取替え、部分的な欠損は継木・矧木による修理をした。

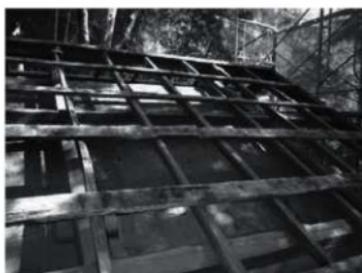
写真4-106 置き屋根、波板除去後

屋根葺き材の亜鉛波板鉄板は変形や高食などの破損が著しく、ガルバリウム鋼板の波に葺き替えた。また破損していた下地材及び置き屋根で覆われていた塗り込め土の表面も修理を行った。

- ・登梁：破損は見られず、解体せずに存置。
 - ・棟木：東端の2間分を新規材に取替。
 - ・母屋：南面中段、西側2間分を新規材に取替。
北面下段、東側1間分を新規材に取替。
 - ・垂木：健全な部材を残し、10本を取替。
 - ・小舞：一部を残し全て新規材に取替。
 - ・破風板：取替。
- ※補足材は刻印を押し、古色、防腐剤の塗布を施した。

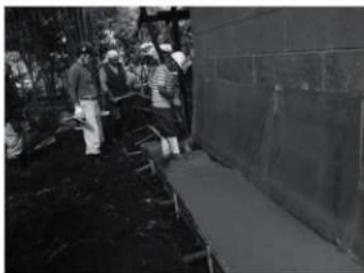
写真4-113 犬走り、コンクリート打設

下屋部分の土間と犬走りは、竹根の影響で破損していたため、全て撤去し、新設した。また同様の被害が生じないように、犬走りの北面と西面に防竹シート(バンブーバリア)を埋設した。

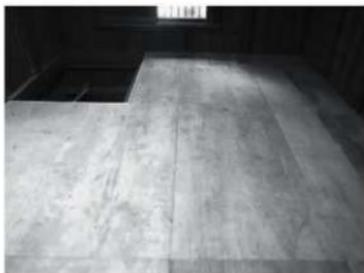
写真4-115 二階床保護

その他の修理として、二階北面窓の亀甲網の張替と二階床面に保護板を設置した。

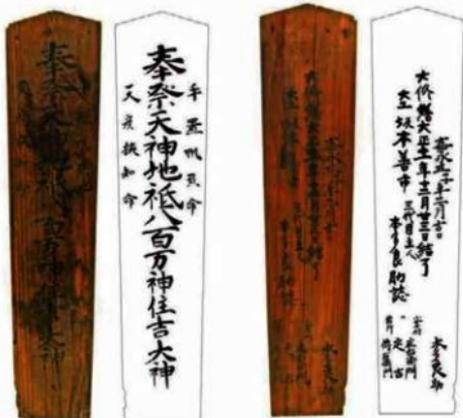
図5-1 棟札

表面に手置帆負命（たおきほ
うのみこと）、天彦狭知命（あ
まのひこさしりのみこと）と工
匠の神の名があることから上棟
式の際に作られた棟札であるこ
とがわかる。

裏面に嘉永5年（1852）初代
本多良助による創建の墨書と、
大正11年（1922）三代日本多
良助による大修繕の墨書とが
あり、弘化5年（1848）の注文書
から4年後の上棟ということで
長屋門の棟札である可能性がある。
大修繕では、風雨により傷
んだ箇所を交換・繕いを行い、
屋根を亜鉛鉄板葺に替えたこと
と推定できる。

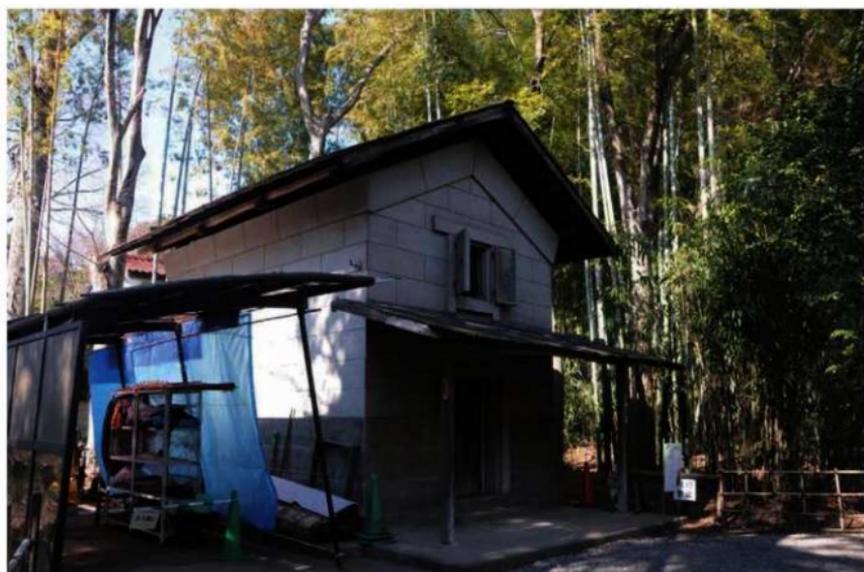
26 【 倉 】 修理前 外観

正面の窓は漆喰塗りの観音扉が外側に付き、扉の裏に鉄製の格子と亀甲網を設置する。室内側には漆喰塗板戸がある。扉や板戸の保存状態は良いが、亀甲網が破損していた。
