# 特別史跡 新居関跡

保存整備事業報告書 II

－大御門・女改之長屋等整備事業－

湖西市教育委員会

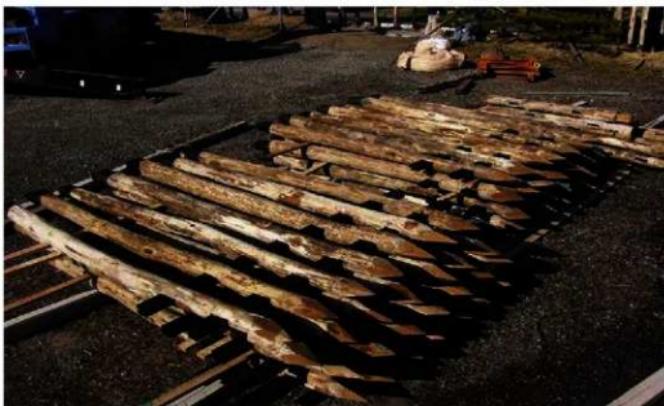
図版 9 南辺整備事業前（東から）

整備が長期間に及んだことにより、平成13年度に完成した渡船場の浮桟橋、平成19年度に実施した面番所の縁下の叩きを模した舗装、平成21年度に実施した駐車場の東屋の路盤舗装、平成24年度に実施した南側笠木土台付柵など、木の劣化や白アリ被害、舗装の風化など、整備した箇所において修理を必要とする箇所が次々と発生している。

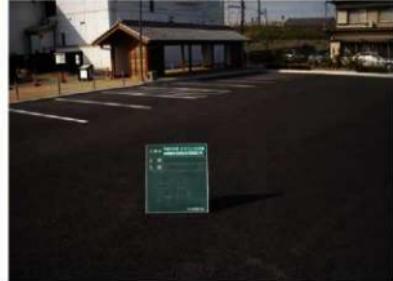
図版 107 駐車場路盤修理前

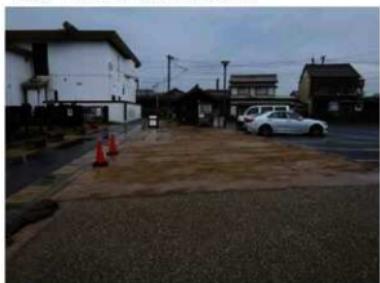
図版 108 駐車場路盤再整備後

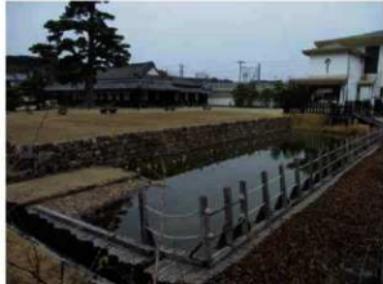
図版 112 浮き桟橋再整備後

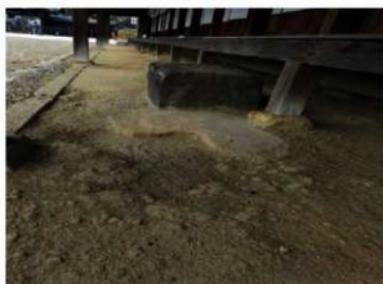
図版 114 面番所叩き再整備後
