### 第3節 桜御門石垣修理工事の意義

写真図版 2

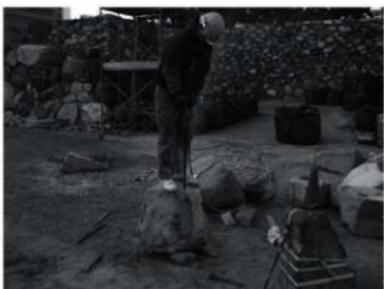
接着養生後に削孔(径30mm 2か所)

せん断応力を考慮した場合、16mmが3本もしくは20mmが2本必要となる。石材の大きさ及び形状、破損状況から削孔数を少なくした方が望ましいと考え、20mmを2本挿入した。なお、ボルトの定着長さは新たなワレやヒビが生じない程度とした。当該石材は、先にエポキシ樹脂系接着剤で接着してから削孔してボルトを挿入した。

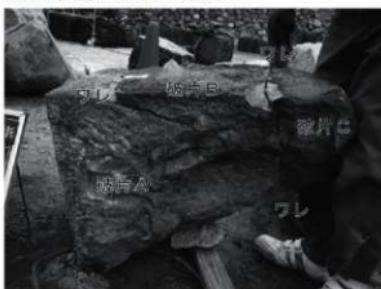
仮組み状態（底面）

石材が複数（破片数6つ）に破断していることから、全ネジボルトよりも小口径のダボピン（SUS304）及び接合で使用した鎌を用いて接着した。この石材に関しては、解析結果を踏まえた加工を行っていないことから、積直しや載荷試験において注視することとした。

- ・2本のダボピンで破片AとBを接着
- ・3本のダボピンで接着したABと破片Cを接着
- ・鎌にて破片AとCを連結

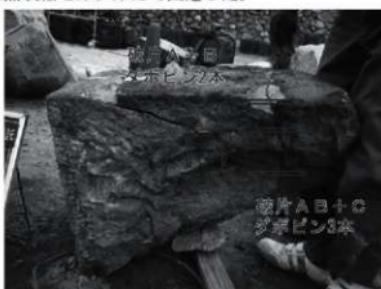
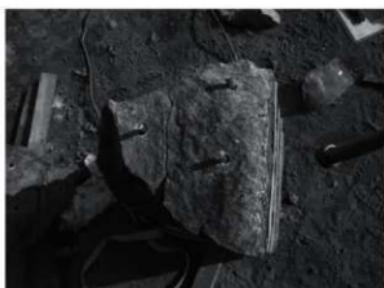
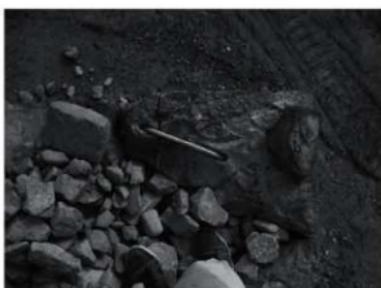
- 接着したF25は、上載荷重が天端石だけであることから当然変化は生じていない。桜御門を建設する際は土台が受けた荷重がさらに加わる。
- 複数に破断したF31は小口径のピンや鍵で1つにしたことから、接着面での強度不足を心配した。しかし、上載荷重を受けても接着面での破断ではなく、とくに異常はみられない。
- 接合したF105及びF143に異常はみられない。

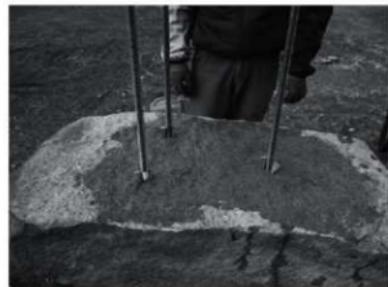
削孔して全ネジボルトを定着（余分は切断）

せん断応力を考慮した場合、16mmが3本もしくは20mmが2本必要となる。破断面が広いことから、削孔径を小さくして数を増やした方が望ましいと考え、16mmを3本挿入した。なお、ボルトの定着長さは新たなワレやヒビが生じない程度とした。当該石材は、先にエポキシ樹脂系接着剤で接着してから削孔してボルトを挿入した。

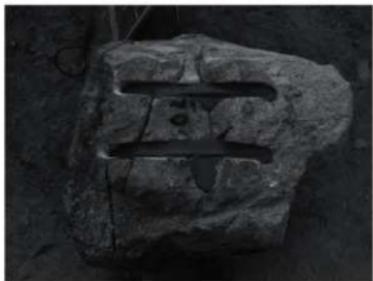
加工完了

推定応力を基に鍔の規模を考えた場合、16mmが1本で足りることになる。しかし、鍔を1本した場合、石材と鍔の間にわずかな隙間が生じるため破断箇所の拘束力が弱く、荷重を受けた時に広がるおそれがあると考えた。そこで、破断箇所の拘束をより確かなものとするため鍔の数を2本とした。

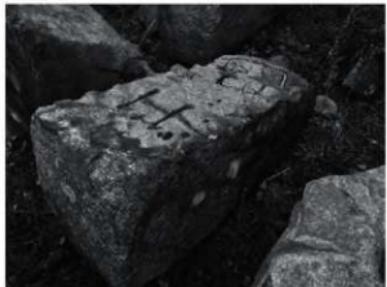
B24（接着）

- 接着したB47及びB49に異常はみられない。
- B24は石材右側のヒビが加工による振動で広がったため、鎌を横に倒して設置したことから、上載荷重による破碎を心配した。しかし、上載荷重を受けても砕けることもなく、とくに異常はみられない。

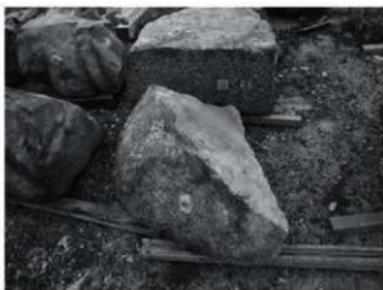
- 接着加工を施したF25の真下の石材 (F37) にヒビが生じた。

控え部分でヒビが生じている(F37)

破損石材の取扱いを検討する際図6-27に、F85及び102、103の3石は上載荷重で砕けるおそれがあるとして構造上の課題としていた。しかし、耐久試験後に石材の状態を確認したところ、ヒビの拡大やワレへの進行は確認されなかった。石材加工を施した石材にも異常がみられなかつたが、F37に新たな破損（ヒビ）が生じた。打音検査を行ったがヒビは深くないと判断し、三次判定では再利用可能（青色）と判定した。

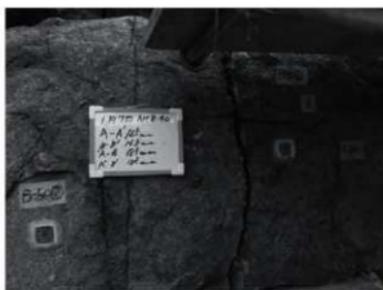
- 破損したまま再利用したB50は、両片ともヒビからワレに進行した。この石材は、解体前に石材中央にて割っていたが、周辺石材を新補石に交換したこと、加工せずにそのまま積直したものである。

B50右片がワレに進行

破損石材の取扱を検討する際図6-28に、北側隅角部は積石の間に小さな石材を挟んでいることに対して、上載荷重で砕けるおそれがあるとして構造上の課題としていた。しかし、耐久試験後に石材の状態を確認したところ、破損は確認されなかつた。石材加工を施した石材にも異常がみられなかつたが、B50はヒビがワレに進行した。周辺に新補石材が集まることから、接着処理を施し再利用を検討する。

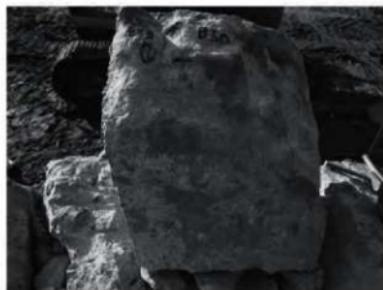
B50（左片背面）据え直し後（ヒビの状態）

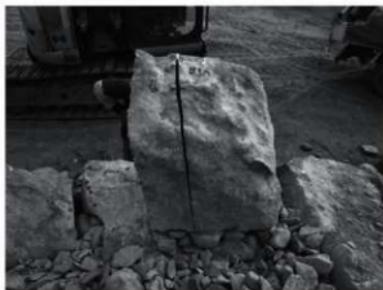
B50（左片背面）石垣解体（ワレに進行）

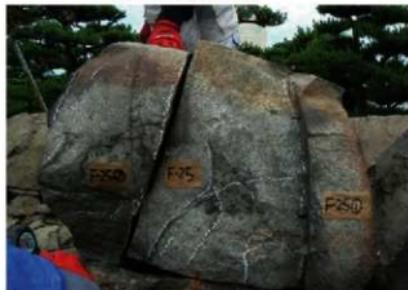
石材破損状況の記録

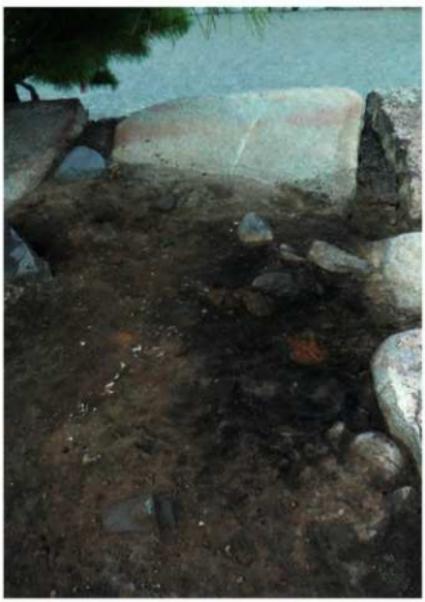
西半石垣上面 焼土の集中と被熱した石垣（南から）

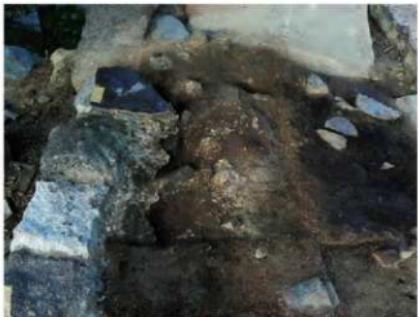
西半石垣上面 セメントに上る石垣固定状況（南から）

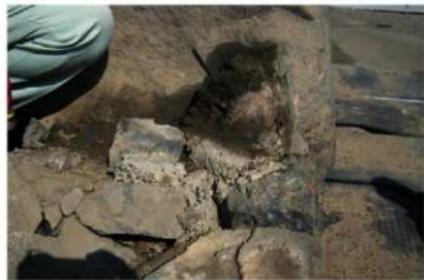
西半石垣 石垣間に押し込まれたセメント①

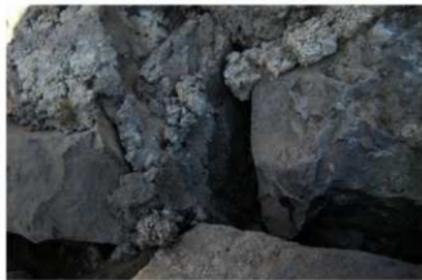
西半石垣 石垣間に押し込まれたセメント②

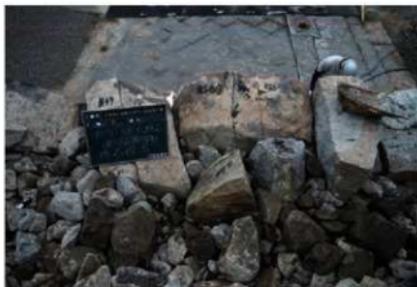
割れ石を石垣背面の捨石（力石）に流用①

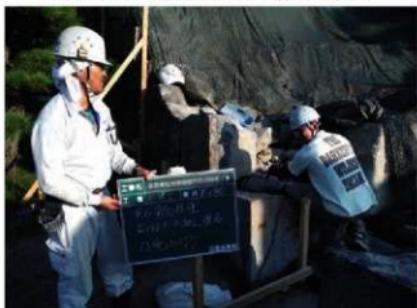
割れ石を間詰石に流用

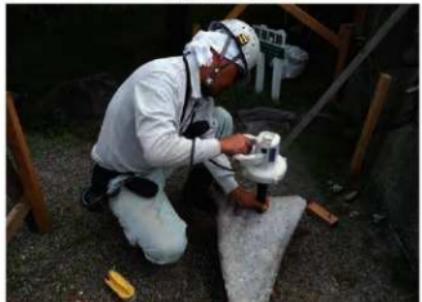
東半石垣隅角部のワレ

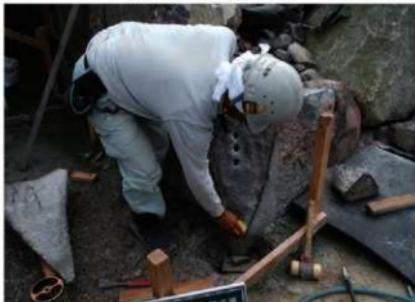
割れた部材に穿孔

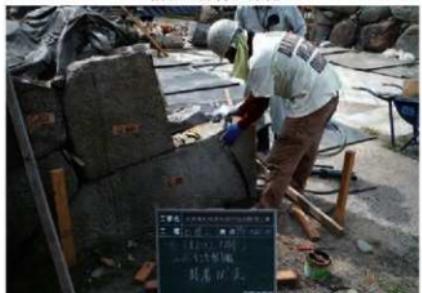
接合相手にも穿孔し、ダボピンと樹脂で接合

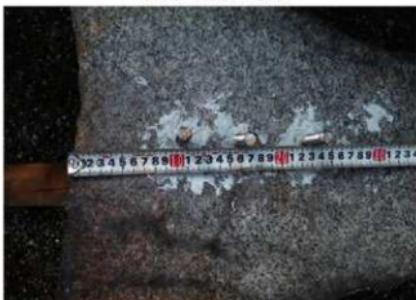
接合部位に穿孔（接着後一方向から穿孔）

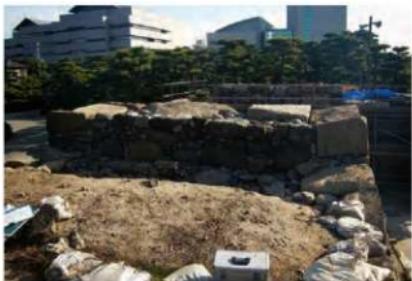
西半石垣 石積み完了状況（北東から）

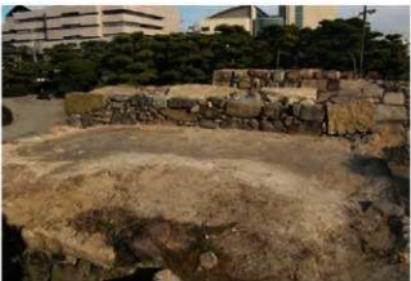
西半石垣石積み完了状況（西から）

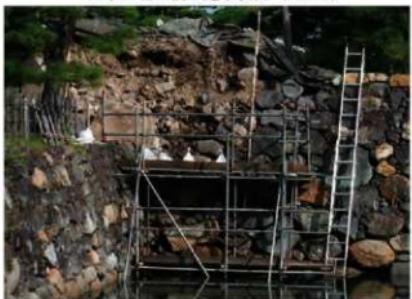
西半石垣石積み後盛土施工完了状況（西から）

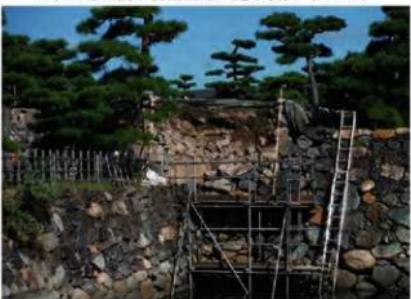
東南石垣 1段目石積み状況（南から）

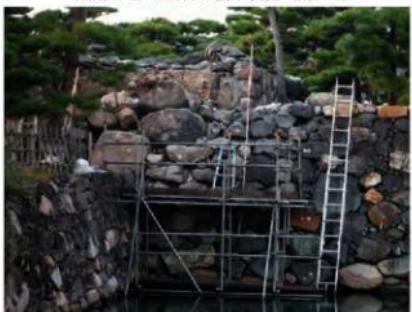
東南石垣 2段目石積み状況（南から）

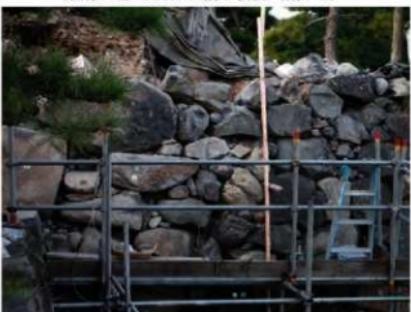
東南石垣 3段目石積み状況（南から）

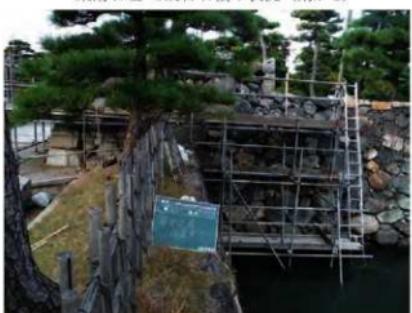
東南石垣 3段目石積み状況接写（南から）

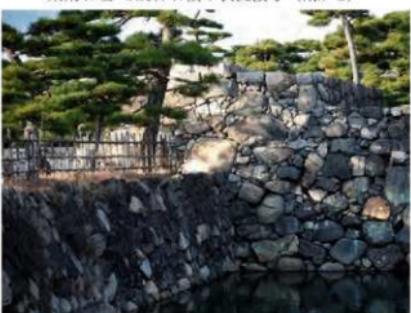
東南石垣 石積み完了状況（南から）

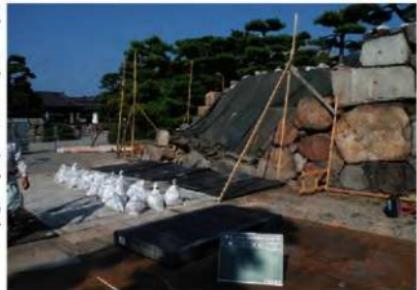
東南石垣 石積み完了状況（南東から）

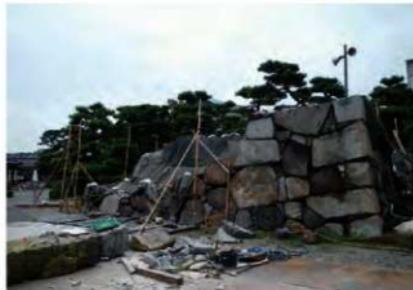
東半石垣 石積み前状況（南西から）

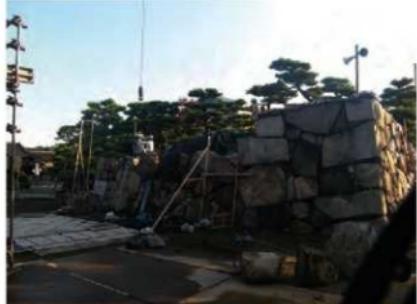
東半石垣 1段目石積み状況（南西から）

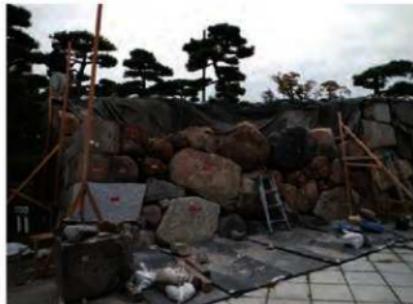
東半石垣 3段目石積み状況（南西から）

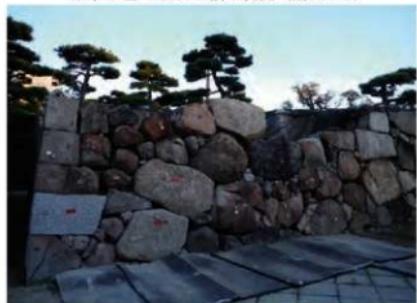
東半石垣 3段目石積み状況（北西から）

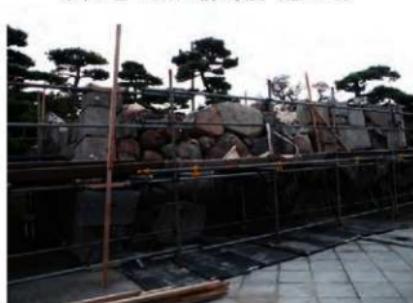
東半石垣 4段目石積み状況（北西から）

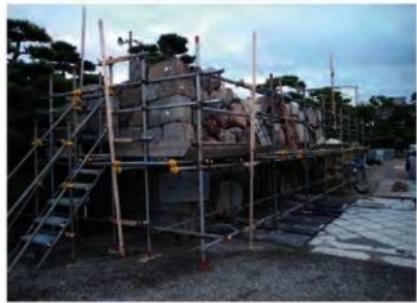
東半石垣 5段目石積み状況（北西から）

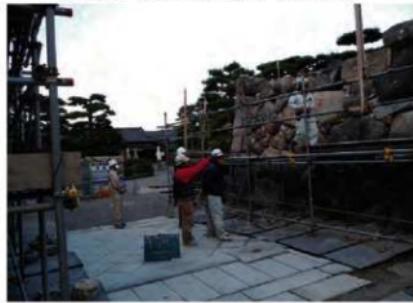
東半石垣 6段目石積み状況（北西から）
