重要文化財披雲閣（旧松平家高松別邸）

蘇鉄の間耐震補強工事報告書

2022年3月

高松市・高松市教育委員会

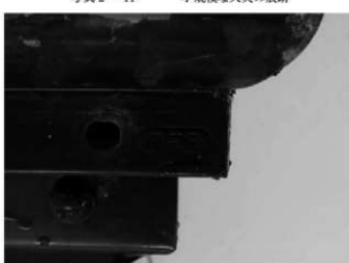
写真 2-12 節の刻印 (タニタ)

雨樋（集水器）に「タニタ」の刻印があり、現存する株式会社タニタハウジングウェアの製品を使用していることがわかった（写真2-12）。同製品の製作開始年は不明であるが、創業が1947年であることから、改修で設置された製品と考えられる。なお、現在も同型の製品が製造されている。

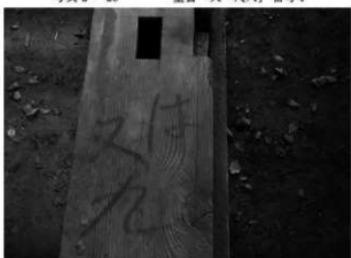
写真2-27 墨書「は 尺九」(タニタ) 番号18

「い」「ろ」「は」を用いて、設計図上の位置との対応を図っている。（写真2-27）

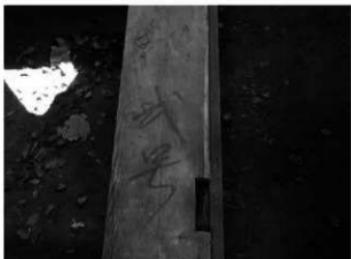
写真2-28 墨書「式号」番号10

「二号」「三号」「七号」といった、数値+号の組み合わせによる表記が散見された。数値では2・3・4・7が確認される。（写真2-28）
