第4章 現状と課題

第1節 保存の現状と課題

(1) 史跡宇佐神宮境内（宇佐神宮地区）

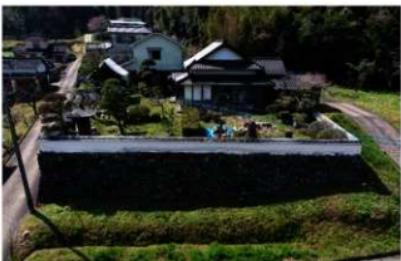
84 旧栄興寺心乗坊跡 北側石垣(北から)

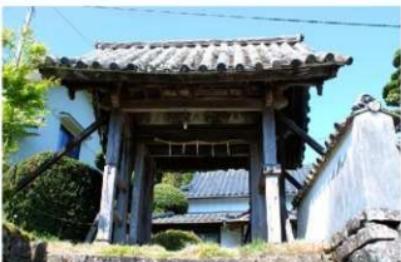
86 旧栄興寺心乗坊跡 山門(修復前)

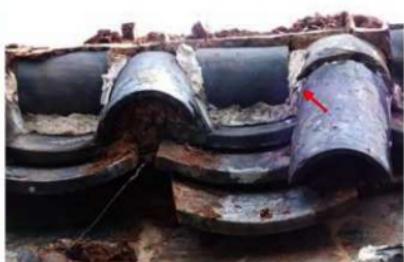
心乗坊跡 面戸瓦の周囲に残る屋根漆喰の痕跡

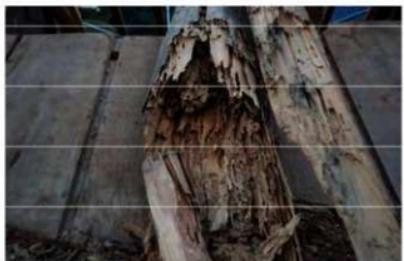
心乗坊跡 白蟻の食害を受けた木材

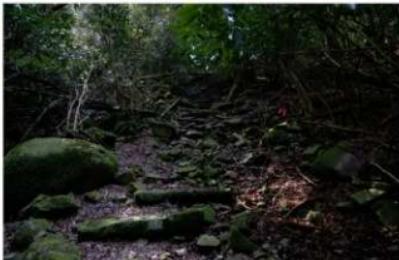
2 御許山正参道（御許古道） 石段の一部崩壊

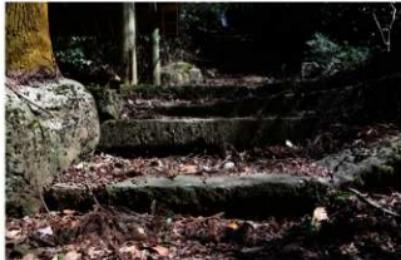
3 社務所付近の石段 縦みあり

課題
●旧社務所は現在使用されておらず、老朽化による景観の悪化が懸念される
●六坊跡周辺を中心とした詳細調査が必要である <ul style="list-style-type: none"> ・六坊跡の基壇範囲、礎石の配置、池跡や水路、石切場、遺物分布範囲等の実測、時期推定等 ・石造物の記録作成（位置図、実測、拓本等）
●石段や石畳は全体的には良好だが、一部に石段下に隙間が生じている箇所もある
●御許山のアカガシ林については、定期的な植生の確認等が必要である
●文献や絵図と実際の地形を対照し、位置の推定等が必要である

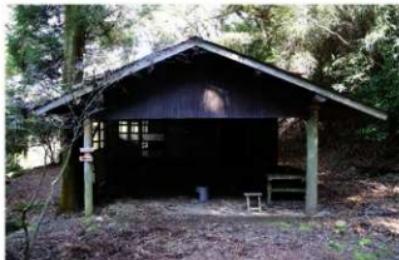
5 現在使用されていない旧社務所

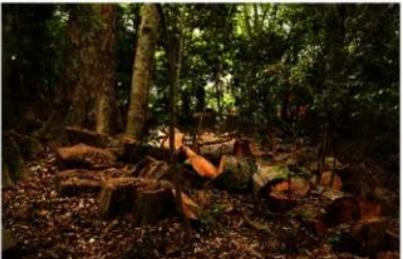
2 亀山神社付近 伐採後に玉切した樹木

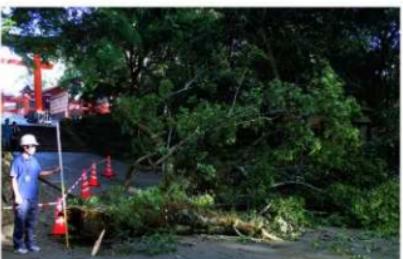
・建造物や参道周辺の大径木、危険木等について、枝折れや倒木等の対策が必要である

4 強風と豪雨で参道へ落下した枝 (H30 年)

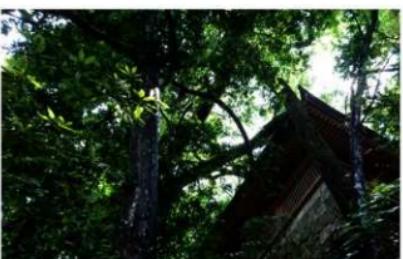
6 上宮東側 上宮回廊の屋根にかかる樹木
