第2章 復原整備工事

第1節 復原の考察

1 - 3 - 1. 本丸南東石垣

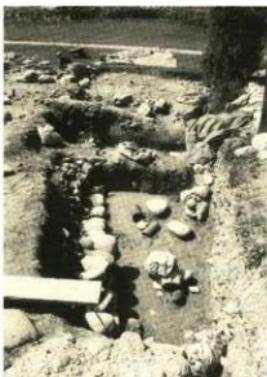
第2図 1-1 (左) 西側北端の遺構

天守台の西側には、北端に前身の石積みを利用していると思われる石垣が3段まで残っている。3段目は数個しか残っていないが、この遺構から上の裏込めには比較的新しい瓦片が混ざっており、江戸中期以降に積み直されていることは明らかである。また、南端に数個の石列が残っているが、これらは前述の天守台石垣の外側にある。北端の石垣遺構の3段目は下2段と多少向きを変えて据えられており、この向きに糸を張ると南端の石列にぴったりと合う（図1-1）。南端の石列の内側からも江戸中期から後期の瓦片が大量に検出されており、おそらく宝永4年（1707）或いは嘉永7年（1854）の大地震で石垣が崩れた時、修理する際に天守台上面の南西隅が狭すことから外側に拡張して積み直したのだろう（図1-7-③）。

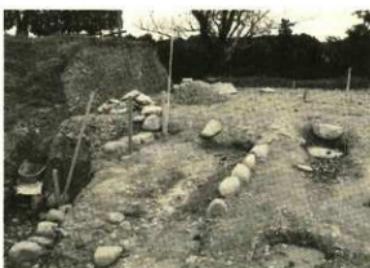
第3図 1-2 (上) 天守台より西側に残る土塁

たことが知られている。現に、この土壘は天守台より西側の部分が残っているため、土壘の高さはこれにより明らかである。また、天守台の南北断面を見ると天守跡の遺構が確認された最も北側の礎石列を境に、そこから北側は地山が一段高く造っており、ここが土壘の南端であると考えられる。土壘の南面の斜面が土坡であったのかあるいは石垣であったのかということを確定する資料はなかったが、ここでは土壘の名残りと考えられる段のすぐ手前に残る2個の礎石の内の1つに注目した。この礎石上面には、半円形の形をした束もしくは柱の痕跡がはっきりと残っていた(図1-5-6)。わざわざ半円形に加工しているからにはそれなりの理由があるはずであり、様々な検討をした結果、次のような復原が最も適当であると考えた。

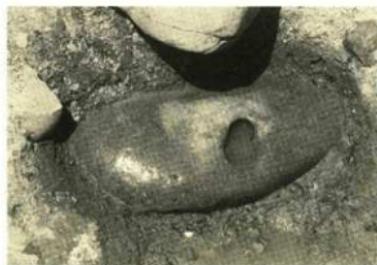
第6図 1-5 硬石 (ア) 上面に残る痕跡
半円形の形をした痕跡

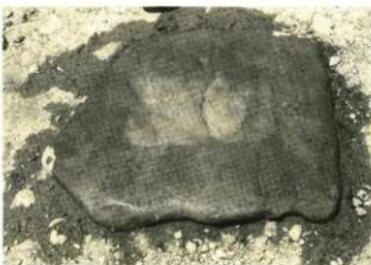
第7図 1-6 硬石 (イ) 上面に残る痕跡
一辺が 30cm の角柱の痕跡

以上は柱真々寸法で行った考察であるが、天守は大壁造りとして柱を土壁で塗り込めるのが一般的であるため、もし財産調査出控時の実測が壁の外面で計られたものであれば、考察結果も変わることになる。すなわち、柱の径は遺構礎石に遺っていた痕跡（図 1-6）により 1 尺角だったことが判明しているため、仮に壁厚（柱外面から壁面まで）を 3.5 寸と想定して同様の計算を行うと、

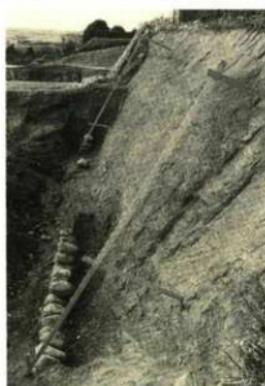
また、絵図では南面する東西方向の石垣が東側で南に折れ曲がり本丸南東斜面の西側面となっている。しかし、調査では東西方向の東端を示す遺構は確認されたが、本丸南東斜面の西側面となる部分については全く痕跡が見られず、南へ折れ曲がる入り隅部分が曲面になるのか角を作るのかも不明であった。この南北方向の石垣があったと思われる場所には、近年通路（本丸南東部登り口）を造った際に設けられた新しい玉石積みの石垣があり、それを造った際に遺構はすべて破壊されたものと思われる。

第9図 1-8 (左) 東西方向に根石列が残る。

本丸南東石垣のうち東西方向の石垣の東端は調査により確認できたが、そこから南に折れ曲がって延びていく南北方向の石垣の遺構は全く検出されなかった（図1-8）。しかし、本丸南東部登り口は横須賀城跡の整備において最も主要な遊歩道の1つとして位置づけており、不特定多数の見学者が通行するため特に安全性を求められることも考慮して、絵図を参考に石垣積みで施工した。

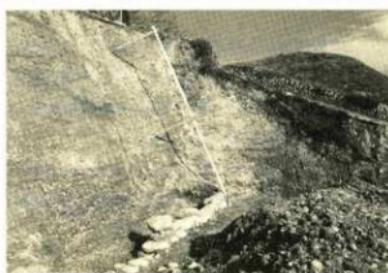
第10図 1-9 (上) 南東隅部から西側面を見る。

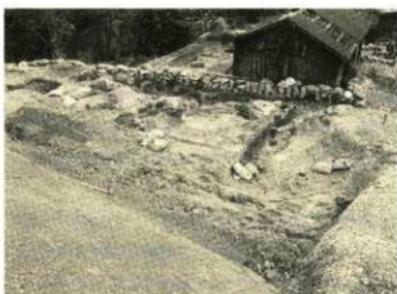
三日月池中段区域の地形は、近年の畠化・宅地化の影響により、大きく変わっていることは明らかである。絵図によると、三日月池中段西平坦面・三日月池東平坦面そしてその南に隣接する住宅地は一続きの平坦面として描かれているが、現状では土坡や石垣が造られている。三日月池の北東に描かれている薬医門と思われる門2棟についても、その遺構は全く残っていないなど、この区域の遺構の破壊もまた非常に進行している。その上、この区域と一連で縄張りを構成している三日月池の東側はまだ公有地化が実現していない状態である。この様な状況では、適切な復原の考察・整備は出来ず中途半端な整備になってしまう恐れがある。そこで、復原はまず周囲の公有地化をすすめ、そこの発掘調査を実施した後に行うべきであると判断し、今回は現状を整備するにとどめた。

第11図 1-10 三日月池中段区域（北より南を見る）物置小屋より南側は民有地のため、復原整備は現状のままとした。

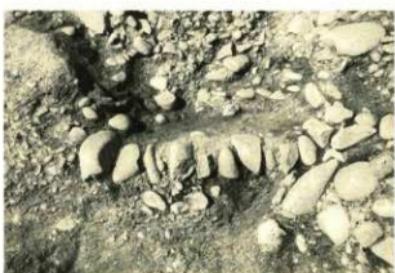
権門前石垣の東端では、排水口と考えられる開口部の底部と側面の一部が検出された（図1-19）。底部は20cm程度の石を小端立てに並べてあるので、この上に底石を乗せたものと考えられる。なお、権門前石垣の北側平坦面では舌状台地西側石垣沿いに深さ約50cmの集水樹状の窪みがあるので、平坦面の雨水をこの集水樹で受け、石垣の中は暗渠とする排水口であることが判る。

第19図 1-19 横門前石垣
横門下石垣排水口跡

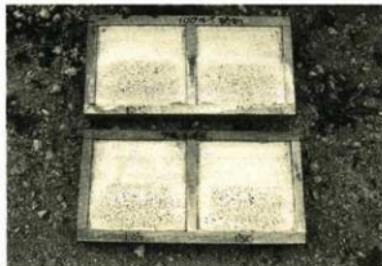
第22図 2-2 簡易舗装仕上げ試作

セメント量と砂利の粒子を調合したサンプル

の3種類で、それぞれセメント量が100kg/m³のものと50kg/m³のものを作製し、試験を行つた。その結果、Bが最も現場の地山の感じに近いものになったので、次にセメント量についての検討のため、Bの土を使ってセメント量が100kg/m³、50kg/m³、30kg/m³のものを作製した。言うまでもなく、セメント量の少ないものほど自然に近いが風化は早まり耐用年数が短くなる。サンプルを比較検討した上で、維持管理の点も考慮してある程度耐用年数を長くとらえることとし、セメント量を100kg/m³以上に決めた。更に地山に似せるために、混入する砂利の量と径の検討、および砂利敷きの造構表示を行う天守台での施工試験を兼ねて、セメント量は125kg/m³と150kg/m³で、10mmのふるいを通して砂利と通していない砂利をそれぞれ2割混ぜた4種類のサンプルを作製し、以上から仕様の決定を行つた(図2-2)。

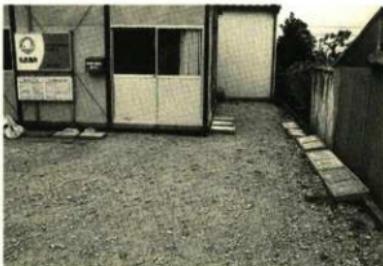
第23図 2-3 簡易舗装仕上げ試作

各材料・調合毎にサンプルを造り、暴露試験を
現場事務所前で行った。

施工に当たっては、幾つかサンプルを作製して暴露試験を行い、最良な仕様を検討した(図2-3)。ここでまず問題にしたのは、使用する土であった。工事では出来る限り現場の地山に近い舗装を目指したため、地元の土を使うことで検討を始めた。用意した地元の土は

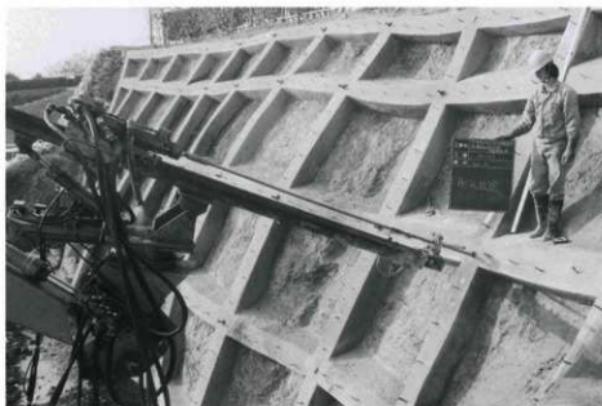
17 石垣補強工事

フリーフレーム枠と地山とを緊結するためにロックボルトを埋め込んだ

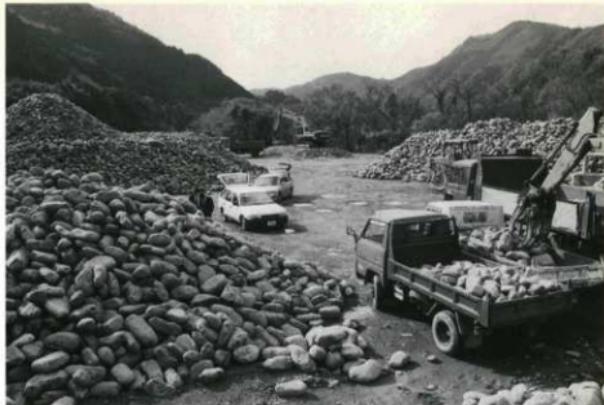
20 石垣工事

造構石垣列に倣い、川原玉石を
積み重ねていった。

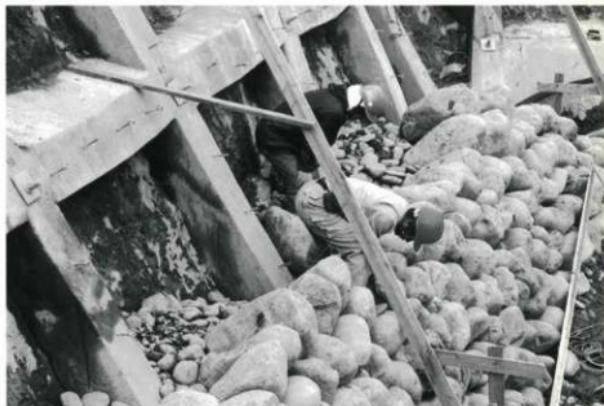
21 石垣補強工事

石垣底部の滑り出しを防ぐた
め、新たに根巻コンクリートを
設けた。

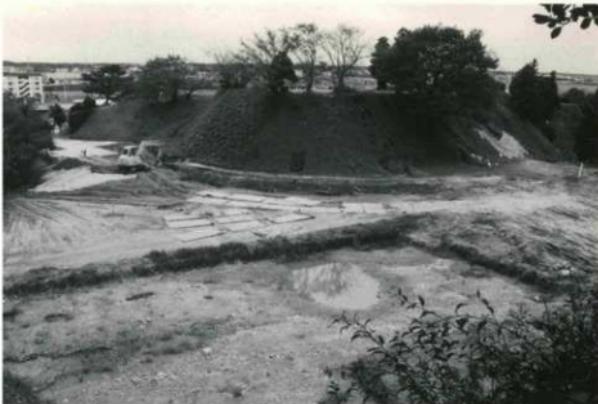
26 東斜面施工前

天守東斜面は以前に崩落したことがあったため、法枠工法による補修工事がすでに行われていた。

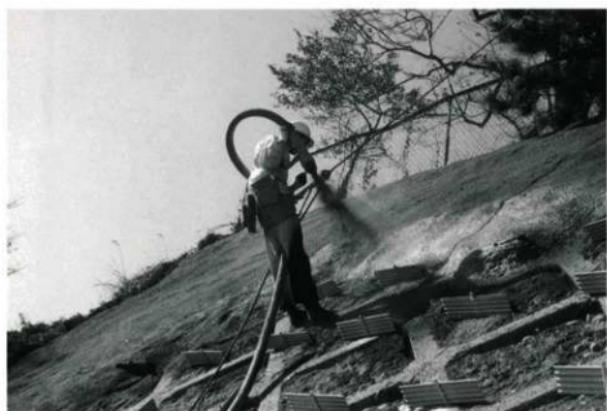
30 土坡工事

植生の根を張らせる基盤砂を吹
き付け定着させた。

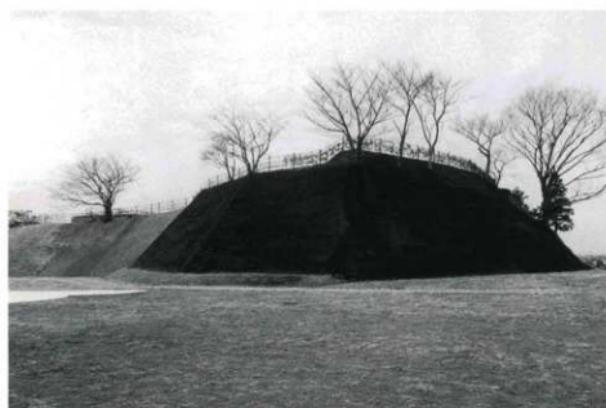
36 整備完成

法面に金網を張り巡らし、草木の種子の入った厚層基材を吹き付け定着させた。

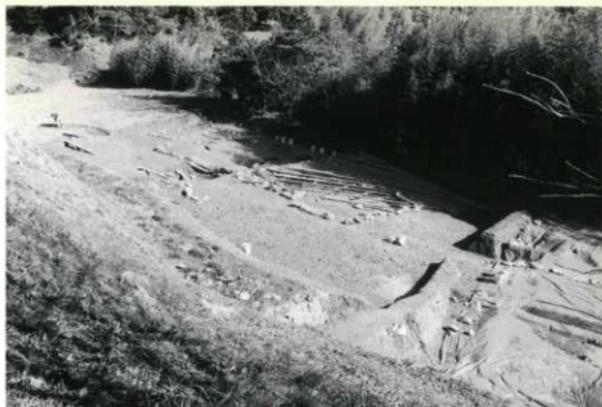
44 盛土・仮設工事

作業道路を確保するため遺構面を養生するための盛土を行った後、仮設用道路を設ける。

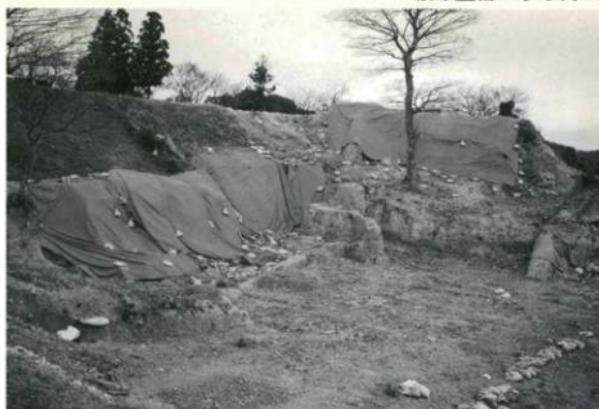
50 石垣工事

玉石重ね積み底部を根切り整地した。

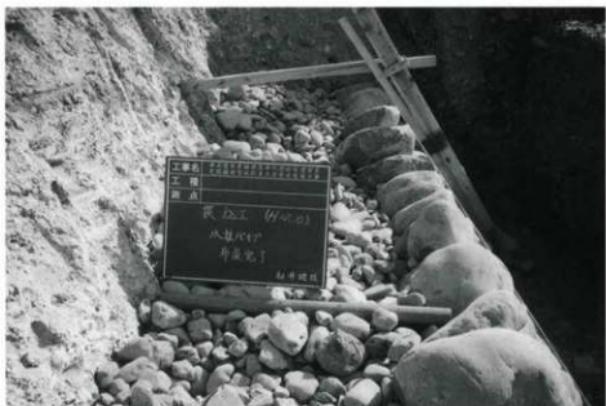
53 排水工事

さらに、玉石積み途中には、水抜きパイプを取り付けた。

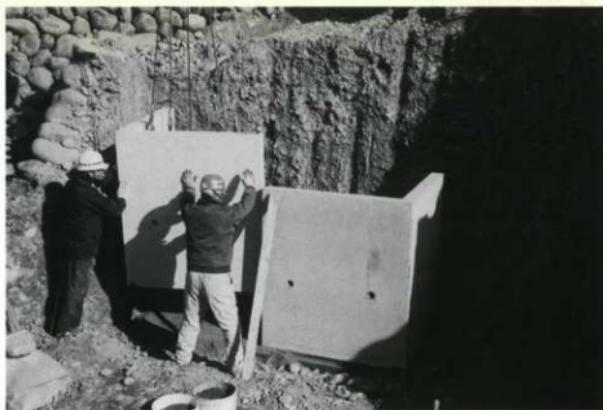
・ 登り口工事

さらに、裏込め盛土を補強するに止めテンサーを取り付けて登り斜路を造った。

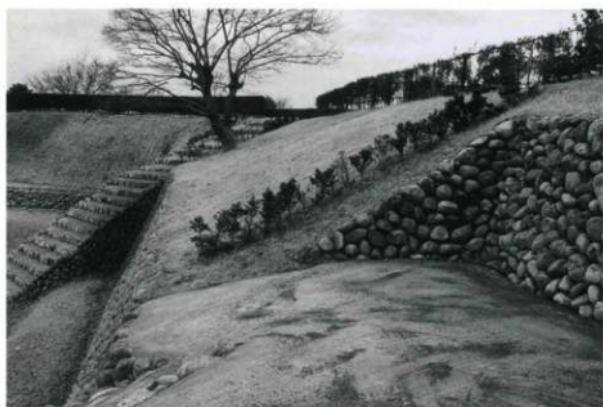
64 盛土工事

玉石積み上げ完了後、上部法面を盛土・整地していった。

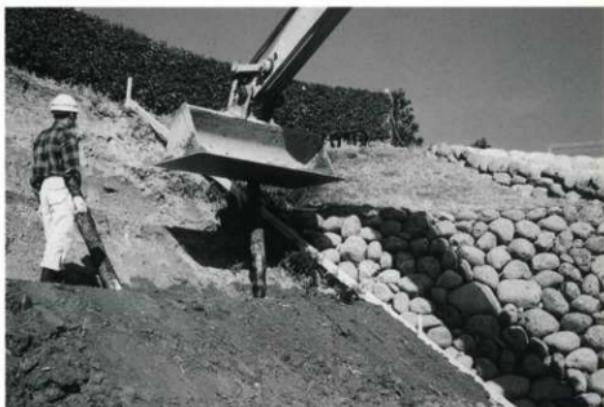
68 土坡工事

所定の勾配に法面を整形するた
め、土留めとなる松杭を打ち込
んだ。

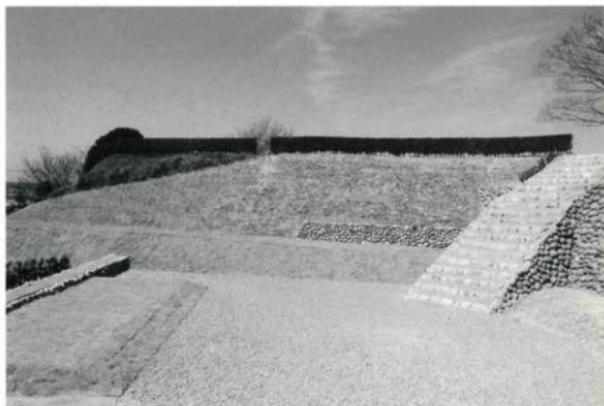
69 土坡工事

盛土・整地後芝張りを行い、整
備を完了した。

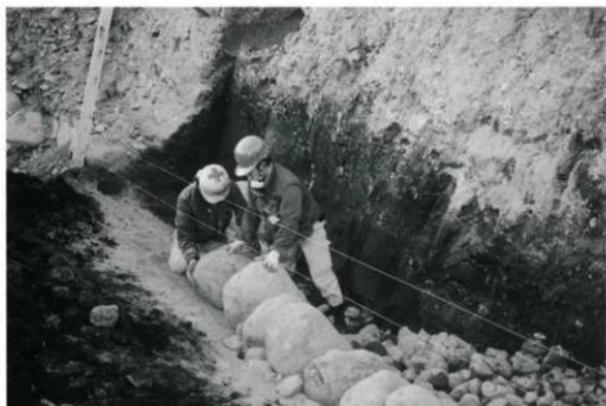
70 施工前

発掘調査の結果、槽門前面の石垣と登り口、排水口等を復原整備した。

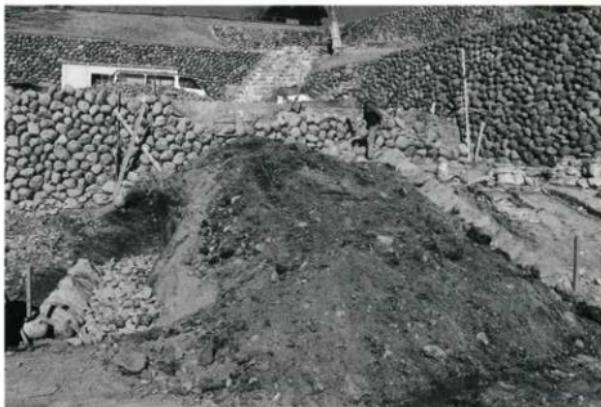
74 登り口工事

盛土整地の上、登り口斜面を形造っていった。

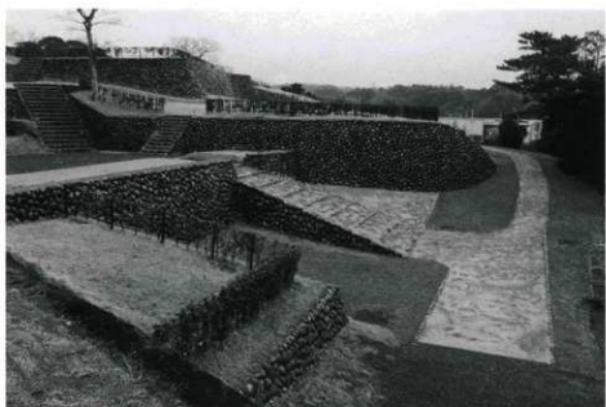
77 石垣工事

排水口跡造構表示完成

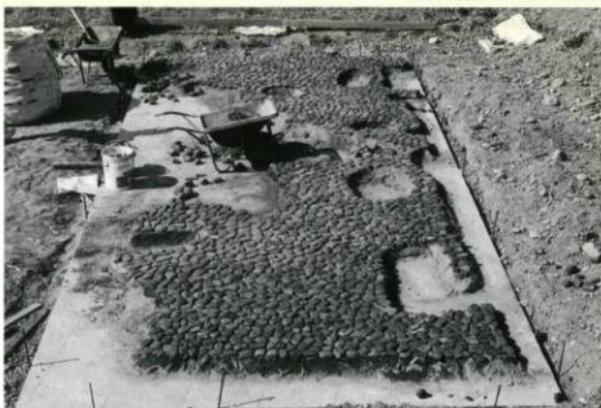
79 平面表示工事

発掘した遣構に倣い、類似する
黒色の玉石を据え付けていっ
た。

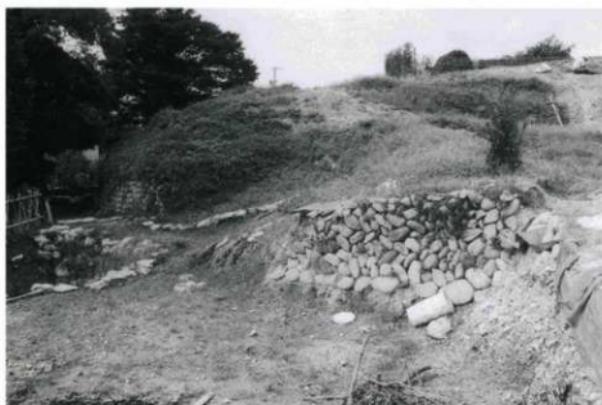
82 本丸南東部登り口石垣

登り口と本丸跡台地との高低差によって生じる切断面を処理するため行った石積みは、復原で無いことを示すため谷積み工法とした。

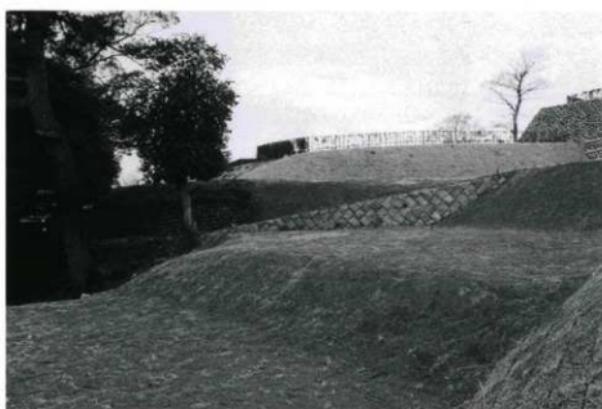
83 三日月池北東中段西平

城本来の通路では無い三日月池際からの遊歩道についての整備は、安全と活用によることを示るために谷積み工法をやめて、間知石積み工法とした。

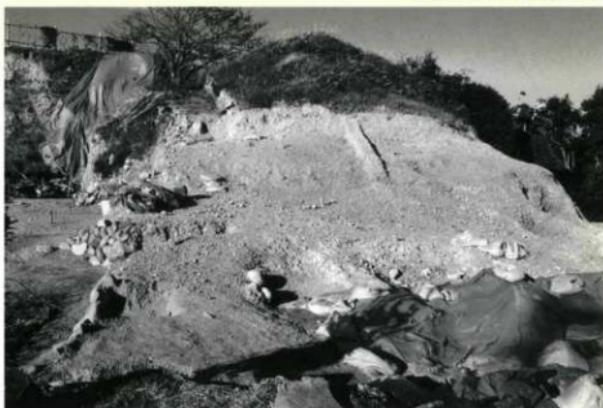
85 施工前

現在登り口がある場所は、絵図では斜面になっている。実際に通路として使用していたかは不明である。

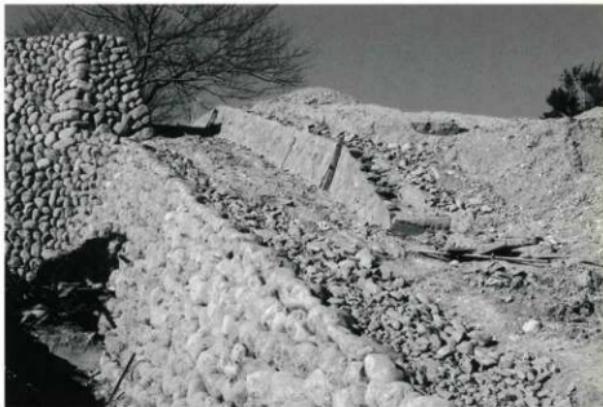
86 登り口工事

遊歩道として存続することに
なったため、後世の整備工事で
あることを示す間知石垣積みを
施した。

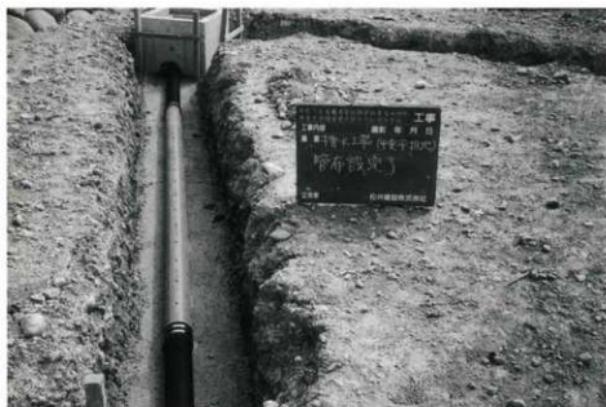
88 集水呉柵据え付け作業
城内の雨水処理のために排水計画を立て、各所に集水柵を設置した。

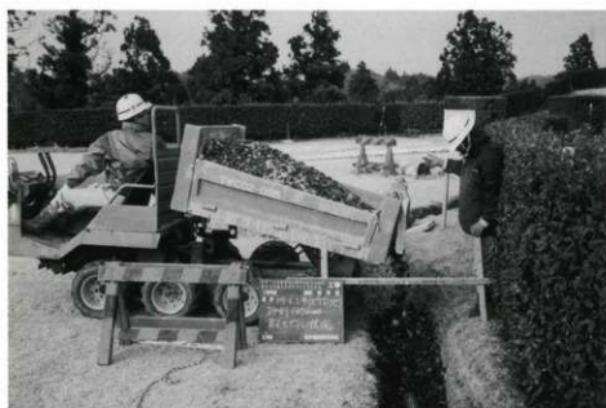
89 排水管布設作業

配水管は、布設する場所によって、有孔管と無孔管を使い分けた。
