平成七年三月

史跡旧余市福原漁場保存修理工事報告書

余市町

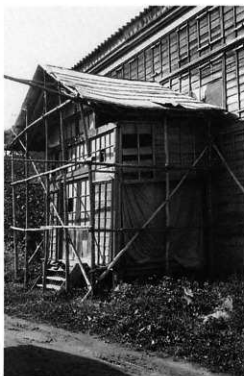
図14 文書倉修理前状況

基礎 地階を設けるために、地上約一・五mまで布石積みになっており、堅固で不同沈下はみられなかった。ただ、軟石のため表面の劣化がすすみ、地階の窓の枠石と戸石などが抜け、大きく欠損もしていた。正面の前室の礎石は、凍害により不同沈下をきたし、加えて壁土や屋根瓦の葺土が落下して堆積し、埋まっていた。その他、地階の土間は後世にモルタル仕上げをしていたが、塗厚が薄いため、亀裂や剝離の生じている部分があった。

軸部 土台は、一階出入口(東面)の北側約二mが、前室の腐朽破損によって雨水が侵入し、著しく腐朽していた。柱は、正面出入口の南三本が二階床付近から腐朽し、柱根も消滅してぶら垂りの状態であった。なお、この付近の一階根太受けと根太ともに腐朽していた。地階の柱は、結露が原因と思われる腐朽が大きく、堅羽目板も同様であった。

屋根 棧瓦の落下、平瓦の割れやずれがあった。棟も戩斗瓦の欠矢や乱れが生じていた。

壁 各所に漆喰の剥落があった。とくに破損の大きい正面前室脇は、雨漏りにより小舞竹まで腐朽していた。

その他 外壁養生の廊下見板は、板の経年の風化による損傷や落下あるいは欠失し、体裁を欠く状態になっていた。前室の屋根はすでに腐朽して落下し、柱は倒壊寸前であり、補強に九太の支柱が挿入されていた。床板も腐朽して、一部はすでになくなっていた。

正面前室

計画 劣化していた腰廻り石積内外面の劣化部分は、できるだけ石を取替えずに、貼石、合成樹脂による整形とした。正面前室の基礎は、在来の礎石を掘り起こし、壘堀独立コンクリートの補強基礎を設けて礎石を据え直した。地階の土間コンクリートは解体し、その下に残る在来の土間叩きを一旦除去して同仕様により復旧した。

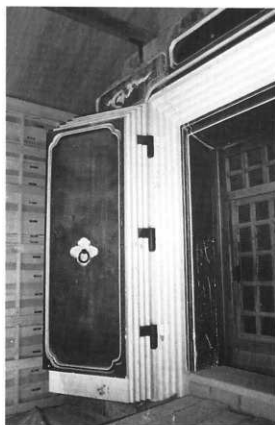
図23 文書倉 窓

二階窓の扉

扉内側

工法 各戸の網は、修理ですませることの可能なものは繕い、破損が大きく繕いが無理なものは新材で張り替えた。ガラス戸は、板ガラスの破損箇所を取り替えた。ゆるみの生じている建具は、框の楔を締め直した。建て込みにあたっては、腰板の破損部分は剥木・取替えなどを行うとともに、戸車・レールなども調整した。

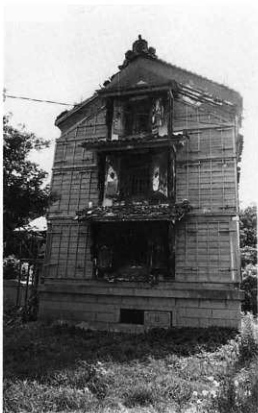
1 修理前 正面(東面)

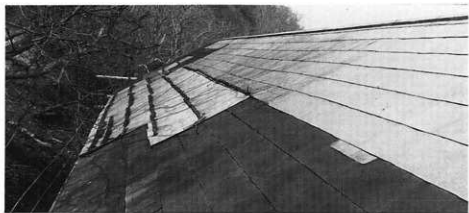
1 修理前 背面屋根状況 鉄板が葺直し・修理されていた

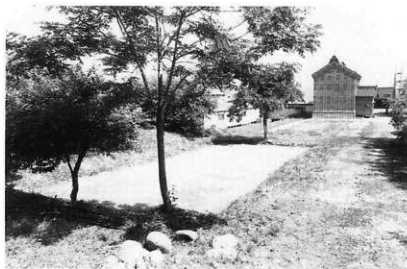
1 発掘調査終了後の雑倉跡、石蔵跡
