史跡高山社跡付属棟・石垣整備報告書

令和3年5月

藤岡市教育委員会

本書は平成 26 年から国指定史跡「高山社跡」に残る建造物 4 棟の内、主屋を除く付属建物 3 棟の保存修復工事、石垣修理の成果について報告するものです。藤岡市における文化財建造物修復は初めての事業となり、建物の構造や痕跡調査などの建築的な視点、発掘調査や歴史資料などの考古学、歴史的な視点など多角的な成果が報告されています。

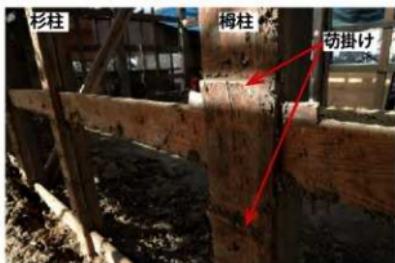
3-2-3 南面柱の解体状況
桟材のみに跡掛けが見られた

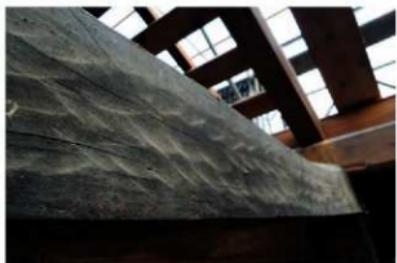
3-2-4 門戸周りの梁（桟材）
表面にチョウナの跡が残る

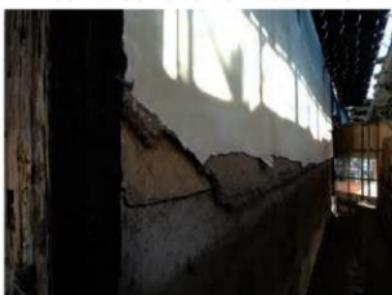
3-3-5 腰下見板解体後の正面壁の状況
下見板部分は荒壁となっている

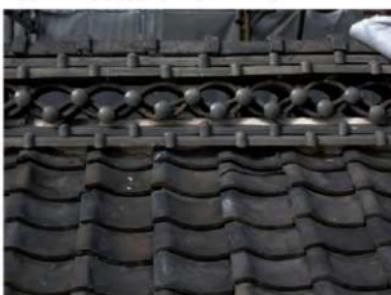
3-3-6 屋根瓦の割れや歪みが見られた

屋根の損傷状況は、瓦に割れや地衣類等の付着が多く見られ、瓦縦横の列に歪みが見られた。棟積みは上下に波を打っており、軒先も下がっている状況が確認された。鬼瓦に割れ等は見られなかつたが、表面に地衣類等の付着が見られた。

解体した瓦は全ての瓦を洗い、損傷状況を確認し、再使用可能かどうか選別した。再使用した瓦は正面側となる南側屋根に使用し、新規作成分は主に北側へ使用した。下地材等で再使用可能なものは再使用した。

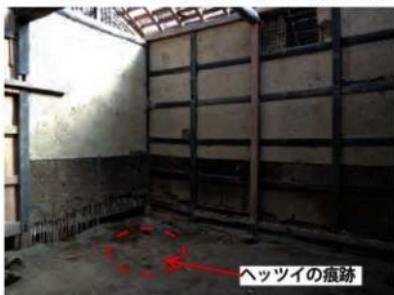
3-3-7 ヘツツイの痕跡があり、南・東面下部の壁が煤けていた

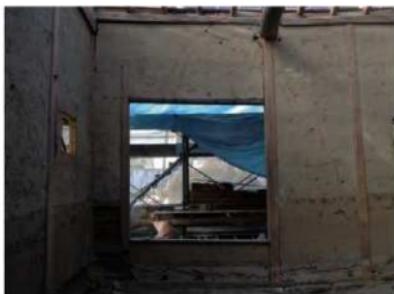
3-3-9 北面開口部を見る
柱の柱が後補であるため、開口部も後補のものと考
えられる
鶴居には蠟燭の跡が残る

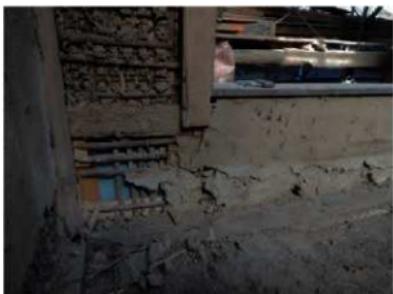
3-3-10 開口部柱のための柱は貫を跨いて載せて
いた

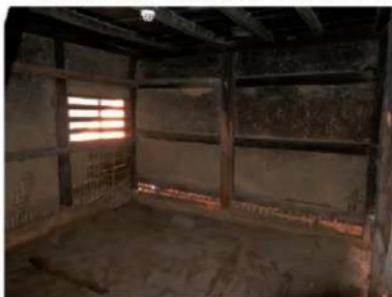
北面を除く3面にコの字状に石列が残されていた。また、土壁下部の仕上げがされていなかつたことより、南側半分には床板が張られていたと考えられる。床の範囲は壁面沿いに廻る石列を地覆石と考え、その石列が確認された範囲までとした。部材寸法は床上面が土台高と同程度となるように設定した。

3-3-11 長屋 2 の 1 階
壁沿いに石列が残されていた
土壁下部の仕上げがされていなかつた

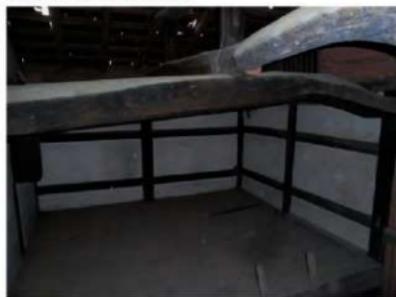
3-3-12 長屋 2 の 2 階
2 階のみ漆喰仕上げとなっていた

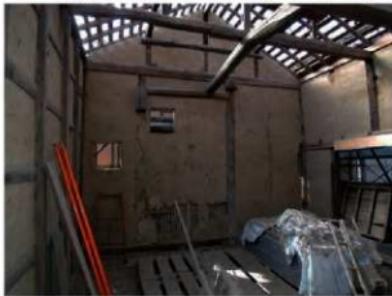
西面の梁内面に板による廻縁材があり、南面柱の同じ高さに板の欠き込みがある。これらは後補の天井の痕跡と考えられる。

3-3-13 長屋 3 の解体前状況
西面の梁内面に板による廻縁材が残る

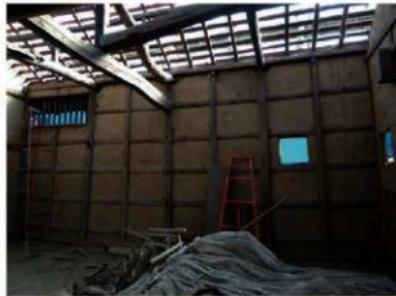
3-3-14 長屋 3・4 の解体前状況
部屋境に間仕切りの痕跡が残る

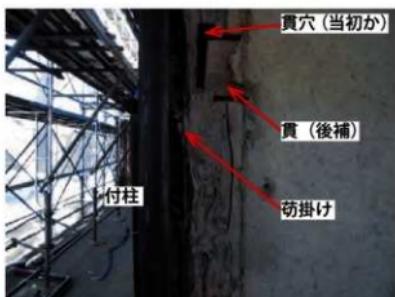
南東の柱（X18・Y1）は、南側にもう一本柱を添えて大きくして大壁に対応していた。柱（X18・Y1）の南面にはY1通りの梅柱と同様に坊掛けが付けられており、東側へ続くように貫穴が貫通していた。北面には貫穴が無く後補の欠き込みをして貫を掛ける様に納めていた。北東の柱（X18・Y5）も同様に東側へ貫穴が貫通しており、南面には貫穴が無い。これらにより、（X18・Y1）と（X18・Y5）柱は他の場所にあったものを転用したものか、X18通りよりも東に建物が続いている可能性もある。なお、同柱の上部にはそれぞれ登り梁の端材が残されていた。

3-3-15 X18・Y1 柱を見る
柱南面には坊掛けがあり、南側に柱を付け足している

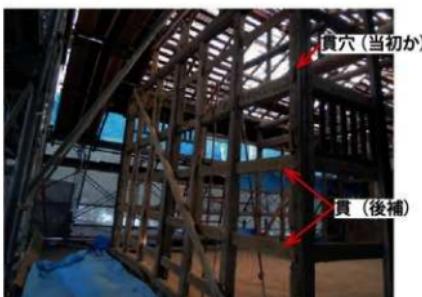
3-3-16 X18通り解体状況
X18・Y1 柱は東へ貫穴が貫通し、南北の貫は外側から掛ける様に設置している

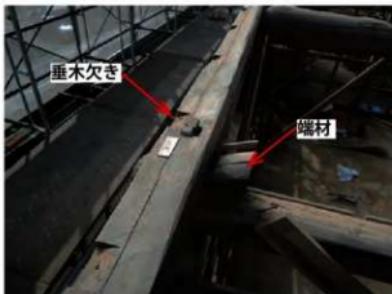
屋根勾配は 5.3 寸であったが、X18 通りの両端に残された旧登り梁の端材は約 2.5 寸となっていたため、建物を大きく改修した際に屋根勾配を変えている可能性がある。柱頂部は端材の勾配に合わせて切られていた。なお、桁材に残る垂木欠き部分には勾配の改変は見られなかった。

3-3-17 X18・Y1 柱上部を見る
柱上部に旧登り梁の端材が残されていた

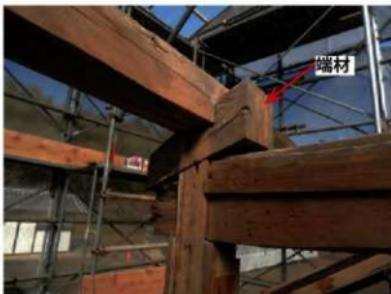
3-3-18 X18・Y5 柱上部を見る
柱上部に旧登り梁の端材が残されていた

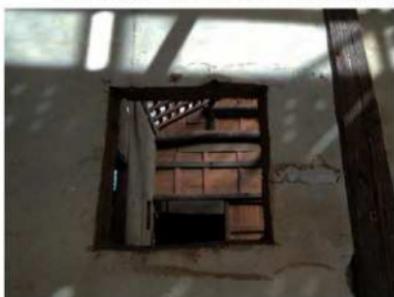
3-5-7 解体時の状況
土壁解体前に 30cm四方の大きさに切断してサンプルを採取した

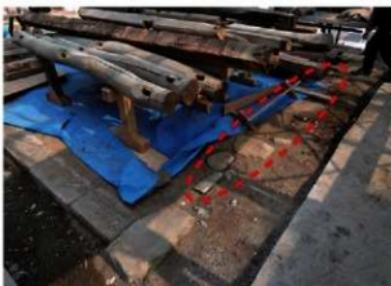
3-5-9 工事前のX1通りの状況

柱下にのみ礎石が入れられており、地覆石は無かつた

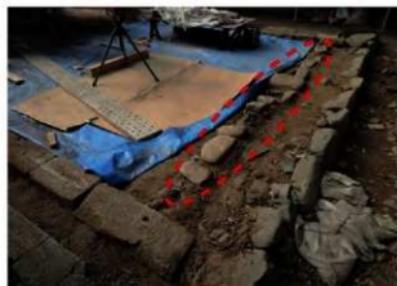
3-5-10 工事前のX18通りの状況

柱下にのみ礎石が入れられており、地覆石は無かつた

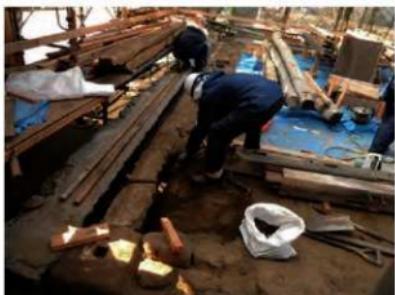
3-5-11 矩石・地覆石の解体状況
手壊しにて行った

礎石・地覆石の解体は、損傷させないよう手壊しによって行った。

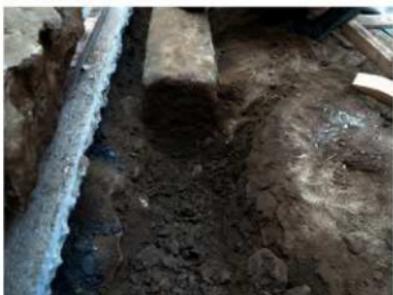
3-5-12 矩石・地覆石の解体状況
簡易的な地業しかされていなかった

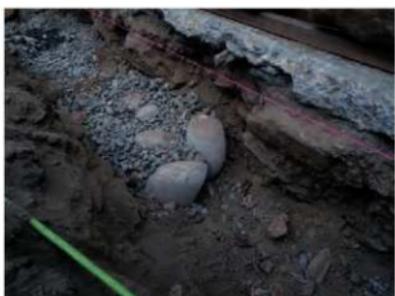
3-5-13 矩石・地覆石の据え直し状況
玉石等を使用して地業を新規に行つた

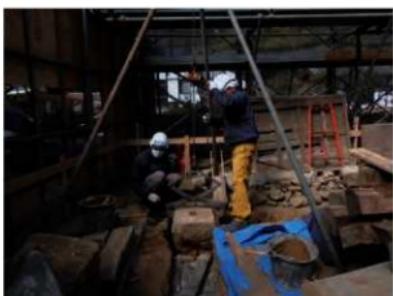
3-5-14 矩石・地覆石の据え直し状況
玉石等を使用して地業を新規に行つた

地覆石が入れられていなかったX1・X18通りに新設した。X18通りのY1・Y5柱下には地覆石の延長と見られる形状のものが入れられており、建物が東側へと伸びていた印象を受ける。現状を維持しながら、建物の安定を図るため、X1・X18通りの地覆石は既存と異なる仕様で納めた。

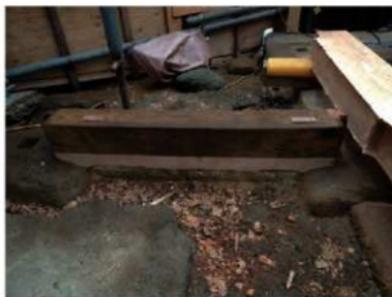
3-5-16 檻材の土台
下部の腐朽部分のみ取り替えて再使用した

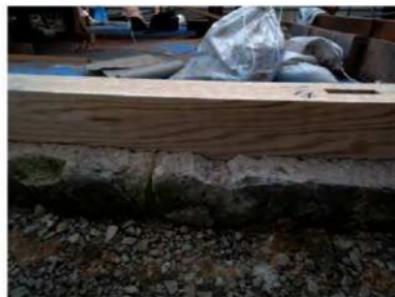
3-5-17 栗材の土台
既存に倣い礎石や地覆石表面に合わせて光付けした

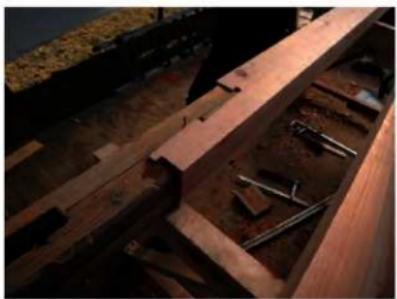
3-5-18 柱材の根継状況
既存と同じ樹種を使用した

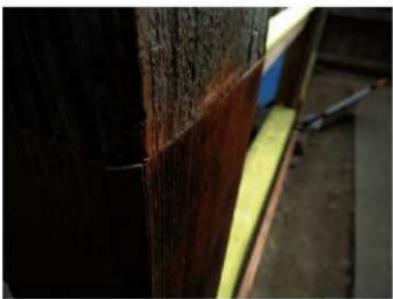
3-5-19 柱材の根継状況
新規材は将来の痩せを考慮し、現状よりも1分程度大きとした

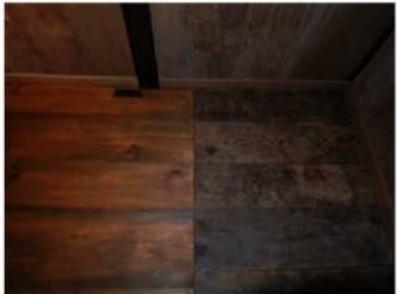
3-5-20 長屋 1 の床板
既存材は西側へ集めて使用した

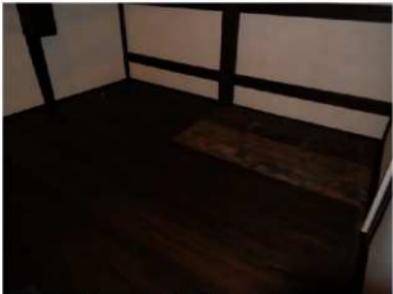
3-5-21 長屋 2 中二階の床板
既存材は南側へ集めて使用した

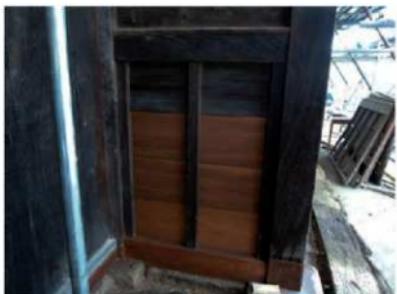
3-5-22 門戸周りの下見板
既存材は雨掛かりとならない様、上部に使用した

下見板材には裏面にチョウナ跡の残るもののが一部あり、再使用できる状態のものは極力再使用した。門戸廻りは東面3枚と西面2枚を新規材に取り替えし、チョウナ跡の残る板は雨掛かりとならない様、上部に再使用した。南側正面の上部2段は既存材を再使用した。東面の下見板は全て新規材に取り替えた。既存材で洋釘が使用されていたため、東面下見板はステンレス製の洋釘を使用した。

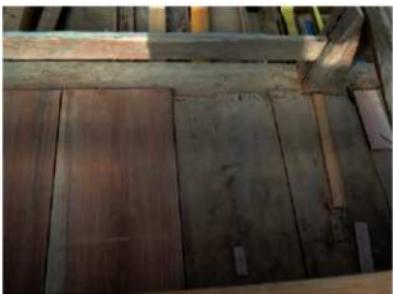
3-5-23 門戸の平天井は既存材を東側へ使用した

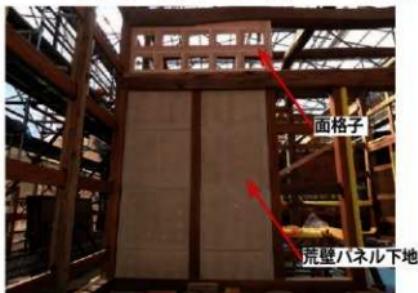
3-5-24 長屋3・4境の補強
壁下地は荒壁パネルとし、敷梁と2階梁の間は面格子とした

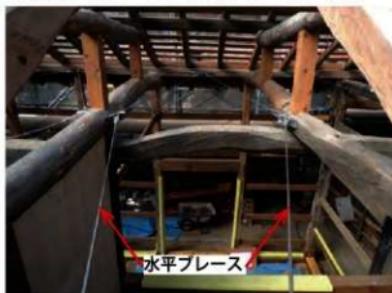
3-5-25 水平プレースの設置

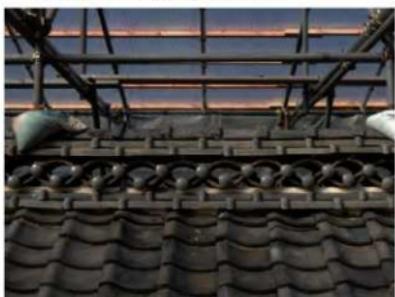
3-5-26 工事前の棟積状況
熨斗瓦は後補の釉薬瓦で、マンジュウも後補材であった

棟積みは3段の青海波から輪違いに変更されて低いものになっていた。輪違いに使用された瓦は古く、上面や下面に漆喰跡が残っており、青海波として使用されていた際のものと考えられた。熨斗瓦は紐付きの釉薬瓦に変更され、後補のマンジュウを鉄線で結んでおり棟の組漆喰と星漆喰は無かった。冠瓦は古く、棟積みの瓦と共に改修前からのものと考えられた。風切丸は両側に2列ずつあり角紐であったが、一部は丸紐のものに取り換えられていた。平瓦は全て引っ掛け棧が無く、置き土葺きであった。軒先の唐草瓦は、下地に打った銅釘に銅線で結ばれていた。

調査により、棟積みの形状が変えられていたことが判明したため、古写真を元に青海波・万年星・印籠型を復原した。同様に鬼瓦の背後に影盛があったことが判明したため、鬼台と影盛を古写真を元に復原した。

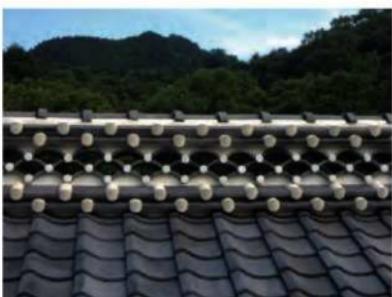
3-5-27 工事後の棟積状況
古写真や瓦に残る痕跡より青海波に復原した

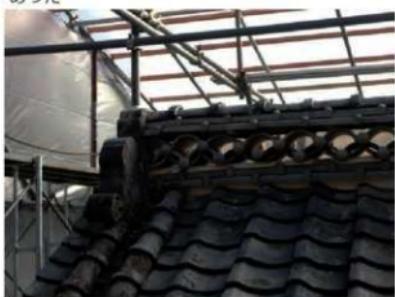
3-5-28 工事前の屋根状況
鬼瓦の後ろに影盛は無く、鬼と棟積みの高さが同じであった

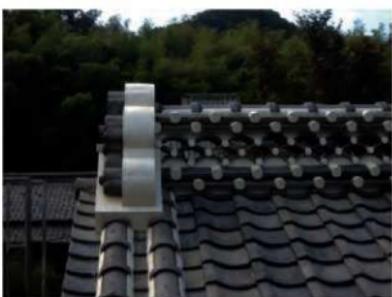
3-5-29 工事後の屋根状況
鬼台と影盛を復原した

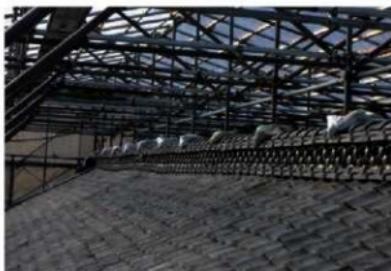
3-5-31 工事前の状況
棟積みが上下に波を打っていた

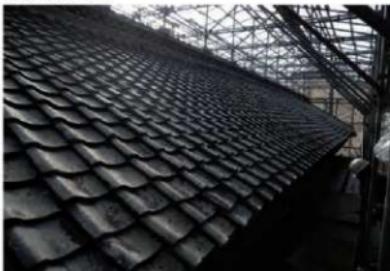
3-5-32 工事前の状況
軒先の下がりが見られた

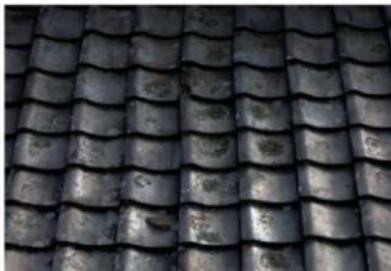
3-5-33 工事前の状況
瓦に割れや地衣類等の付着が見られ、瓦縦横の列に歪みが見られた

再使用する瓦は表面の損傷部分が少なく、ひび割れや欠けの少ないものとした。再使用する瓦は全てステンレス釘で瓦棟に固定できるよう、戸部分に穴あけした (2箇所)。風切丸は丸紐に変えられていた部分を角紐に取り換えた。

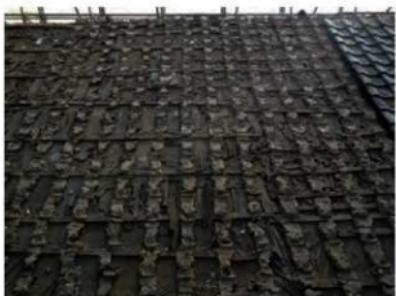
3-5-34 屋根解体時の状況
瓦は土による筋葺きであった

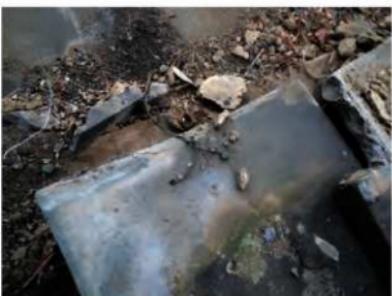
3-5-35 屋根解体時の状況
軒先の唐草瓦は全て銅線で結ばれていた

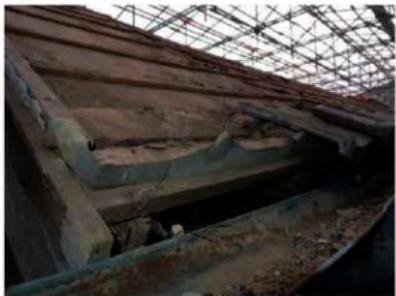
軒先の瓦座は桟木(30×30mm)打ちで雀口はトタン製の既製品を打ち付けていたが、妻面のケラバ部分は漆喰塗となっていた。

3-5-36 軒先の瓦座の様子
柱打ちで雀口はトタン板を打ち付けていた

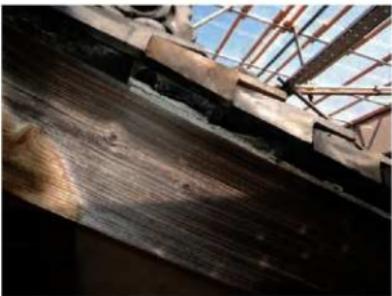
3-5-37 ケラバの様子
雀口は漆喰塗となっていた

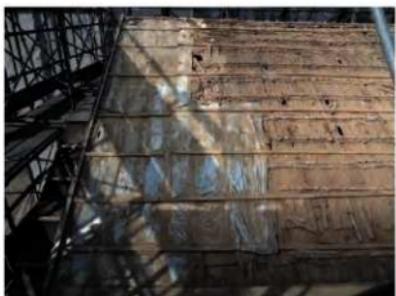
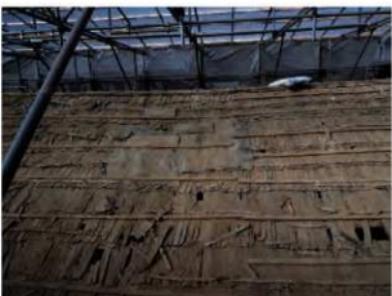
屋根下地は部分的な補修が見られ、防水紙による補修も確認できたため、屋根は全体的に何度か修理されていた。下地は竹の押縁でおさえられていたが、最初の改修で角材による押縁が入れられ、その後防水紙による補修が行われたと考えられる。防水紙は東西の端部と北面に見られた。

3-5-38 屋根解体時の状況
防水紙による補修が確認された

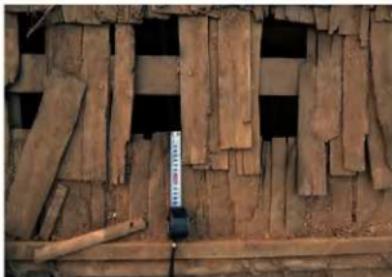
3-5-40 ササイタの葺き重ね(縦)は70~90mm程度で(横)は15~20mm程度

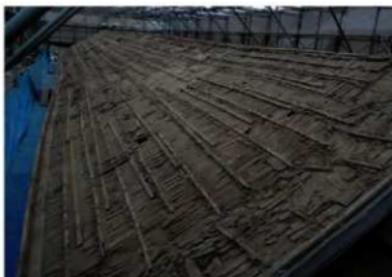
3-5-41 屋根下地
葺き板にササイタを使用しているササイタ材は栗と杉が使用されていた

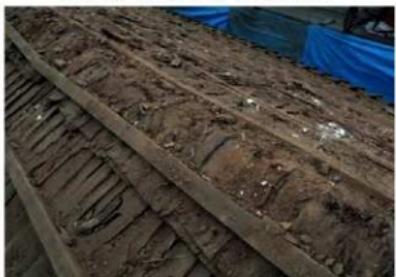
3-5-42 屋根下地
棟の頂部は杉皮で押さえられていた

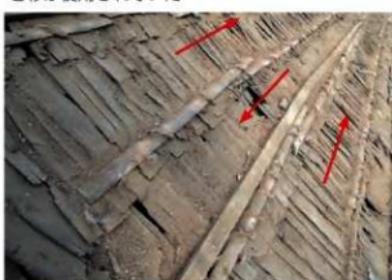
3-5-43 屋根下地の状況
ササイタは1段ごとに葺く方向を変えている

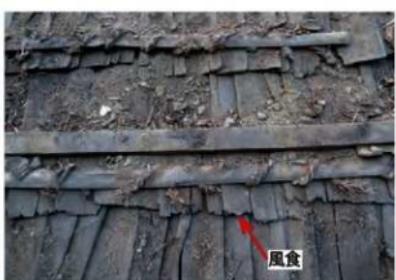
再使用した可能性がある。板葺き屋根の場合、ササイタが縦方向に4枚程度葺き重なるが、ここでは1枚重なるだけであったため、板葺きの上に瓦を葺いたのではなく、板葺き材を瓦の下地に転用したものと考えられる。

3-5-44 ササイタ先端を見る
先端に風食が見られ、板葺き材として使用されてい可能性がある

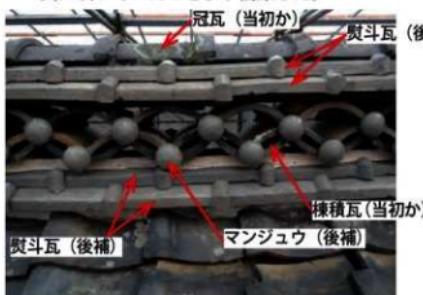
3-5-45 解体前の状況
熨斗瓦・マンジュウは後補材であった

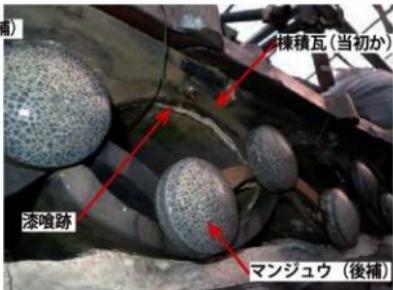
解体時の調査により、棟積瓦の漆喰跡は瓦曲面の上側にあるものと下側にあるものが確認された。大正期の絵葉書や昭和期の古写真を確認すると棟積みが青海波であったことが確認でき、最上段と最下段の隙間を土で埋め、表面を漆喰塗りとしていたと考えられた。これにより瓦に残った漆喰跡はその時期のものと考えられた。棟の形状について、瓦に残った漆喰の痕跡と古写真から青海波に復原した。星漆喰の痕跡は残っていなかったが、絵葉書や古写真に映っていたことより復原した。

3-5-46 解体前の状況
棟積みの瓦に漆喰が残る

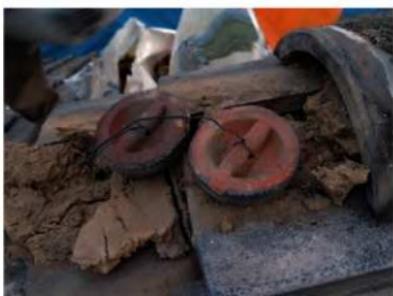
3-5-48 マンジュウは後補材を取付けていた

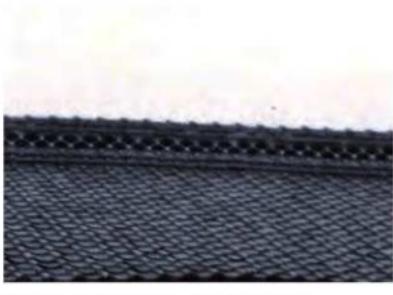
3-5-50 昭和期の写真（高山社長屋門）
棟積みは青海波と見られる

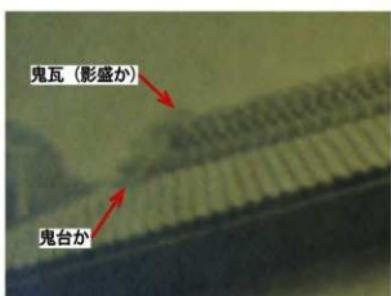
大正期の絵葉書（3-5-53）と昭和期（30年前後）の古写真（3-5-54）を確認すると、影盛があるよう見えれる。鬼瓦よりも厚く、形状も丸みを帯びているように確認でき、内側の風切丸に載っている様に見える。棟との高さ関係についても棟よりも高くなっている。

3-5-53 大正期の絵葉書
鬼瓦（影盛か）が棟よりも高くなっている
鬼台に乗っているように見える

解体前の棟形状から3段の青海波へ復した場合、棟の高さが鬼瓦よりも高くなってしまう（垂直方向に150mm程度）。これにより、鬼台を設けて鬼瓦を高くする又は影盛を設ける必要がある。鬼台のみで高さ調整を行った場合は、下の写真（3-5-55）の様になる（原寸図を撮影）。棟の復原を古写真をもとに行っていることより、影盛を設ける方が自然な形と考えた。

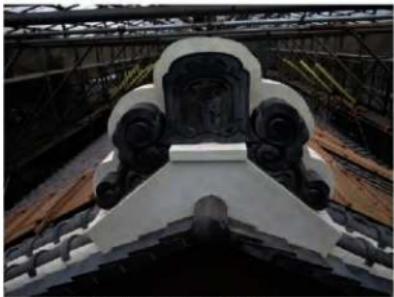
3-5-56 鬼台・影盛復原後の状況

棟の漆喰については、熨斗瓦を組無しへ変更することから、止水を考慮して紐漆喰と星漆喰が必要となり、古写真に倣い復原することとした。

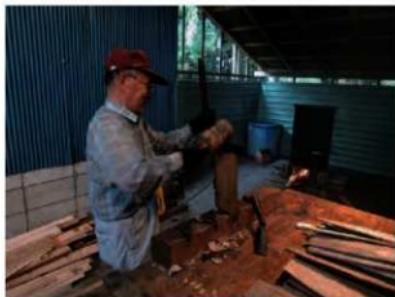
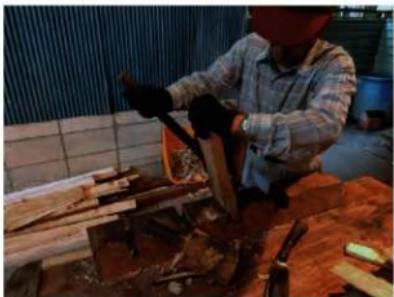
3-5-57 ササイタ板割り状況

3-5-58 ササイタ板割り状況

- 栗の丸太を玉切りし、材料を半分に割り、さらに半分にミカン割りする。
1/4 にしたものをお柱目が出るように8分程度（約24mm）の厚さに割る。
- 8分程度の厚さにしたものを1時間程度蒸らして柔らかくする。
- 板割りの道具は、木槌・割りナタ・ナタを使用した。割りナタはL字形の道具で上側に刃（両刃）が付いたものを使用し、ナタは片刃のものを使用した。
- 材料が熱いうちに、割りナタを使用して8分厚のものを半分（4分厚）に割る。
4分厚にしたものをさらに半分（2分厚）に割る。
- 材料の表面をナタで整え、曲がり等があるものは修正して使用した。

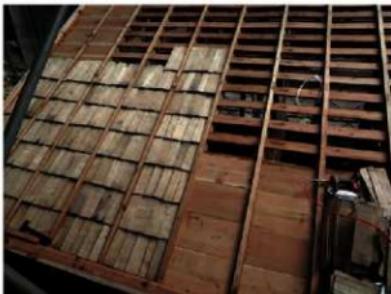
3-5-59 野地板の上に野垂木を新設し、その間にササイタを葺いた

既存は野地板の上にササイタ葺きであったが、本工事では構造補強と防水を考慮して野地板の上に垂木と同間隔で野垂木（30×40mm）を新規に設置し、その上に構造用合板（厚12mm）を設置し、合板表面にアスファルトルーフィング（940）を敷いた。工法の変更に伴い、軒先の広小舞の厚さ（当初24mm）を野垂木の厚さ分（30mm）大きくして対応した。

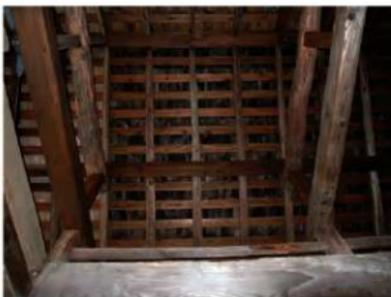
3-5-61 門戸部分内部から軒裏を見上げる
合板等は見え隠れとなる様配慮した

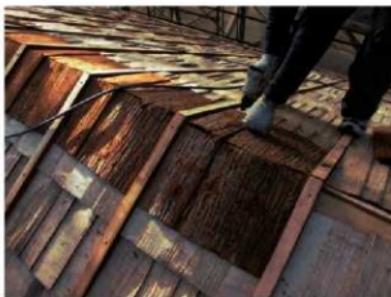
3-5-62 ササイタ施工状況
棟の頂部は既存と同様に杉皮葺きとした

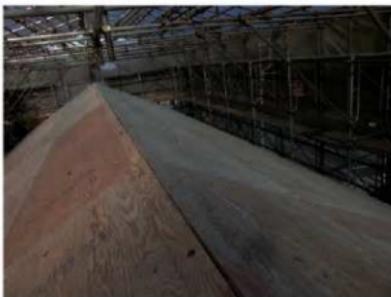
3-5-63 ササイタ施工後、構造用合板を張った
合板は野垂木に固定した

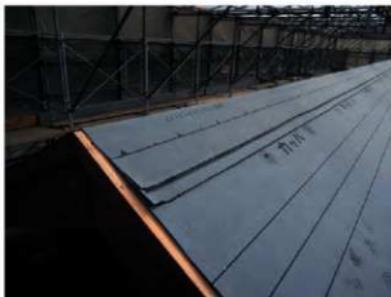
3-5-64 合板施工後、防水紙を貼った

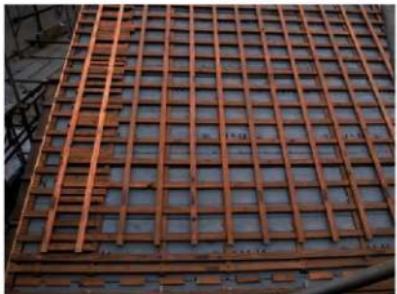
3-5-65 防水紙施工後、下地に瓦棟を設置した

既存瓦は土による筋葺きのみであったが、本工事では耐震補強として瓦棟を設置し、全てステンレス釘で固定し、軒先の唐草瓦とケラバ瓦は全て銅線で下地材と結んだ。棟の青海波瓦は接する瓦とそれぞれを銅線で結んで落下対策とした。瓦棟に使用した木材はキシラデコール（2回塗り）による防腐処置を行った。

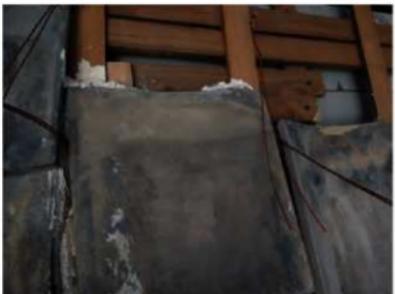
3-5-66 平瓦は下地にステンレス釘で固定した

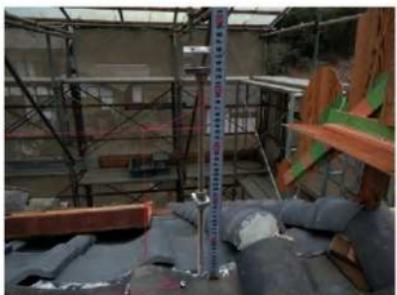
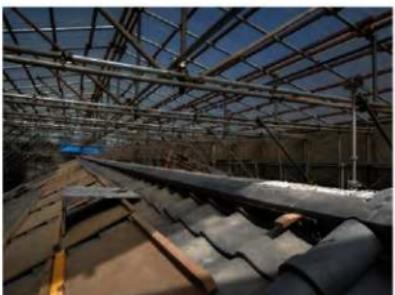
3-5-67 耐震補強として棟にステンレス金物を立ち上げた

3-5-68 耐震補強として棟にステンレス金物を立ち上げた

棟部分はステンレス金物を野地板から立ち上げ (@ 900 ~ 1000mm)、その金物にステンレス筋 (10mm ϕ) を固定して棟と平行に流した。棟積みの瓦は南蛮漆喰で積み、全てステンレス筋と銅線で結んで落下対策とした。

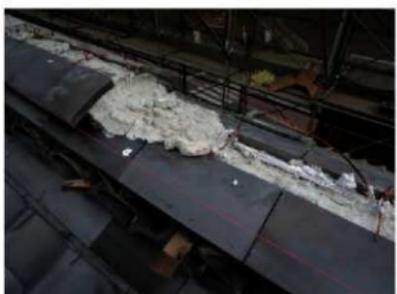
3-5-69 棟積みは棟と並行に設置したステンレス筋に結んだ

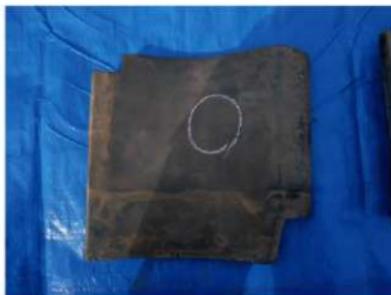
3-5-71 瓦検査の状況
状態の良いものは再使用した

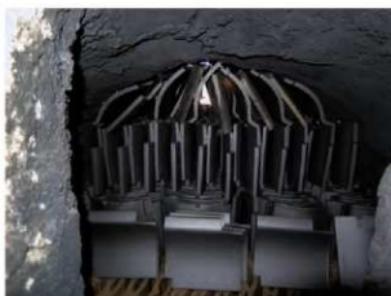
3-5-73 瓦の生成状況
藤岡市内に残る達磨窯を使用した

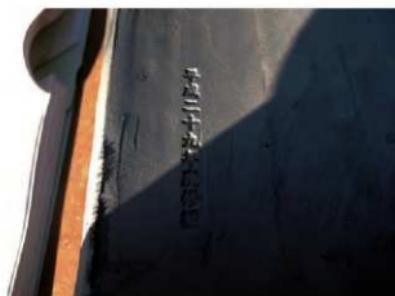
3-5-74 新規作成した瓦
裏面に「平成29年度修補」の刻印を入れた

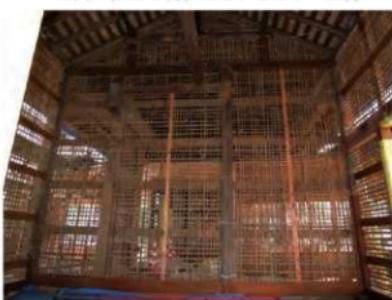
3-5-75 壁下地の小舞施工状況

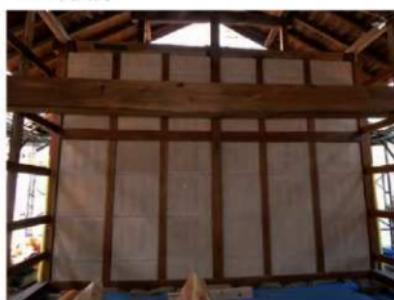
3-5-76 壁下地の荒壁パネル施工状況

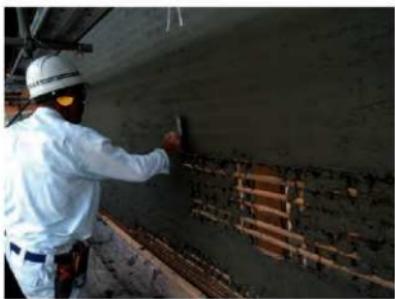
3-5-77 荒壁施工状況

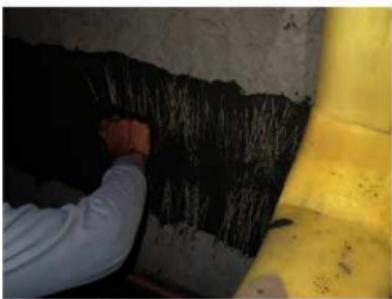
3-5-78 貫伏せにはイグサを使用した

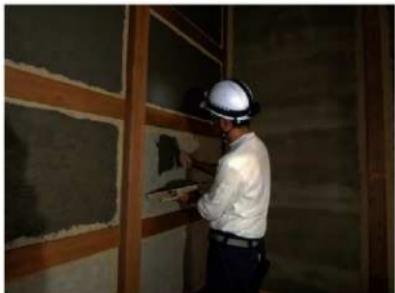
3-5-79 中塗り施工状況

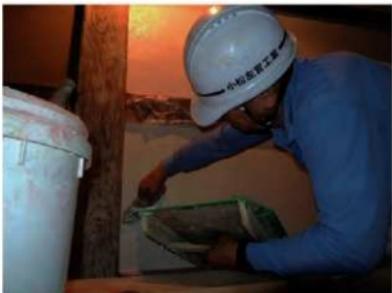
3-5-80 仕上げ塗り施工状況

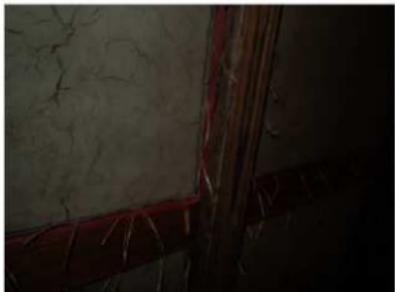
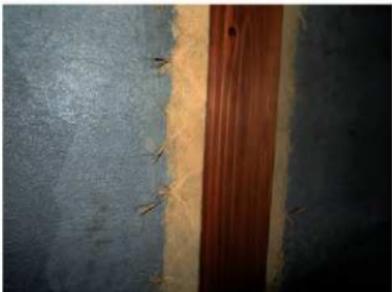
3-5-81 チリ周りの処理としてヒゲコ付けした

3-5-82 チリ周りの処理としてヒゲコ付けした

全ての壁を解体し、下地から組み直して塗り直した。解体時に30cm角で壁のサンプルを探取した（図3-5-7参照）。壁の仕上げは工事前と同じ仕様とした。壁の収縮による隙間対策としてチリ周りにヒゲコ付けした。

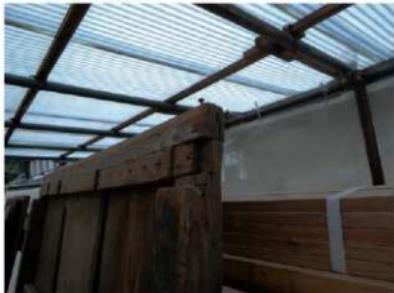
長屋 3 の出入口引分け板戸は、開口高さと建具の高さが合わないため転用材であった。建具は上框に後補材を付け足しして高さを調整していたが、それでも高さが足りずに框に板を添えて納めていた。東側建具の横棟 1 本に焼け跡が残っており、蠟燭の火の痕跡と考えられる（4 箇所）。

3-5-87 長屋 3 の出入口戸
上框に後補材を付け足ししている

長屋 3 の出入口引分け板戸は、開口高さとの差を解消するため縦木する縦樋を既存よりも長くし、上框を既存よりも大きくすることで対応した。西側建具は鏡板・目板・上框・下框・戸車を新規材に取り替え、縦樋は上部を縦木して開口部と高さを合わせ、損傷部は接木して補修した。東側建具は鏡板・目板・上框・下框・横棟（1 本）・戸車を新規材に取り替え、縦樋は上部を縦木して開口部と高さを合わせ、損傷部は矧木して補修した。

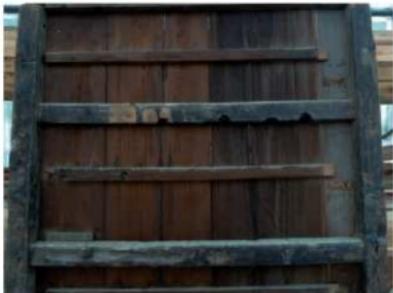
3-5-88 長屋 3 の出入口戸
横棟に焼け跡が残る

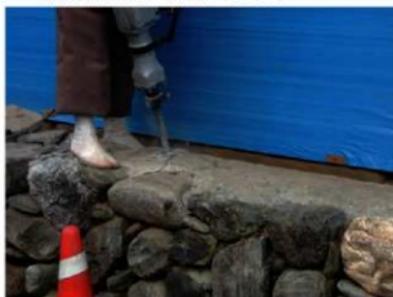
3-5-89 既存モルタルの除去

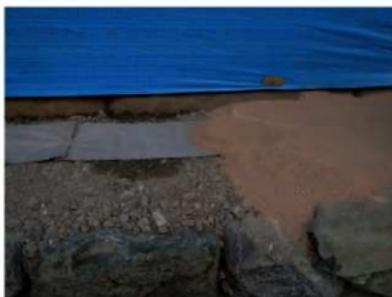
3-5-90 既存モルタルを除去し、不織布敷の上に土系舗装材仕上げとした

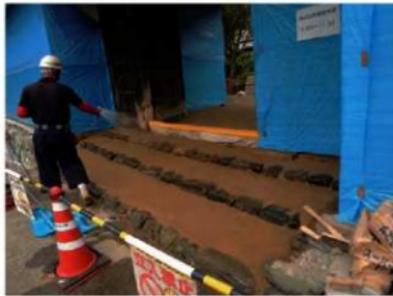
3-5-91 長屋門入口部分の土系舗装仕上げの施工状況

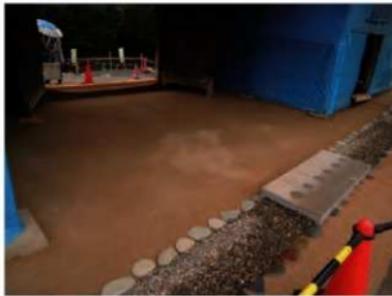
3-5-92 門戸部分の土系舗装仕上げの施工状況

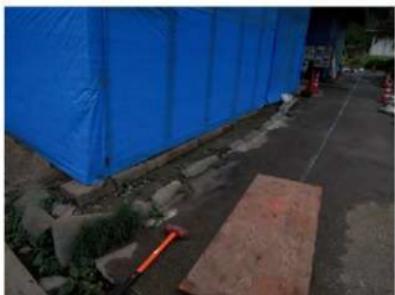
3-5-93 長屋門北西を見る
雨落ち設置前の状況

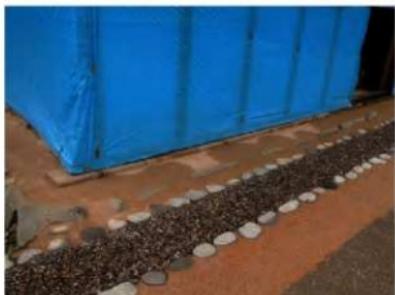
3-5-94 長屋門北西を見る
雨落ち設置後の状況
板状排水材の上に化粧砂利敷とした

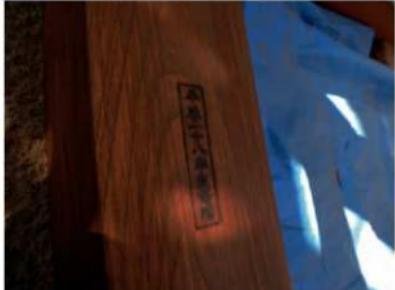
3-5-95 新補木材に入れた焼印
見え隠れとなる部分に押した

新補木材には見え隠れ部分に「平成28年度修補」と焼印をし、本工事で使用した材料であることがわかるようにした。

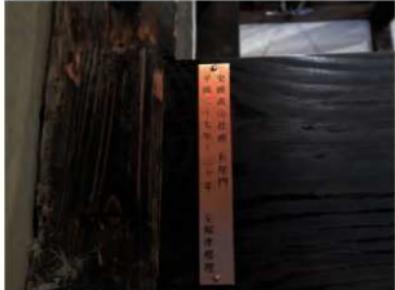
3-5-96 銅製の修理銘板を作成し、長屋2の桁側面に設置した

修理銘板（170×25mm）は銅製で、「史跡高山社跡 長屋門 平成二十七～三十年 全解体修理」と記載した。

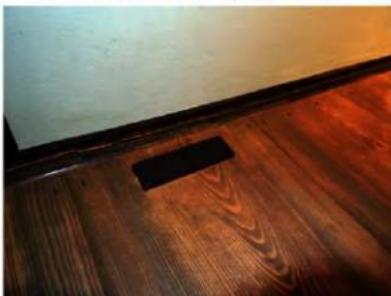
3-5-97 長屋 2 の床に設置したコンセント
色は木部に合わせた

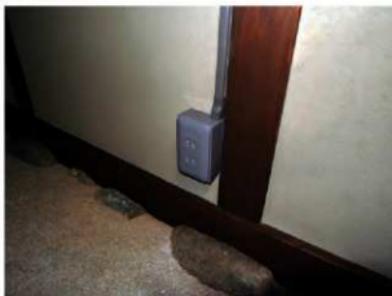
3-5-98 長屋 4 に設置したコンセント
ボックスと配線は極力目立たない色とした

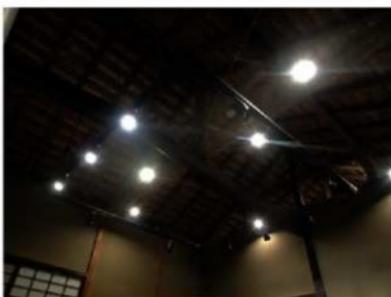
3-5-99 長屋 1 に設置した照明器具
レールを吊下げ、展示内容に合わせて器具を対応
できるものとした

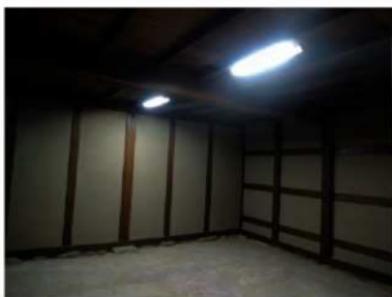
3-5-100 長屋 4 に設置した照明器具
1 階と 2 階共に設置した

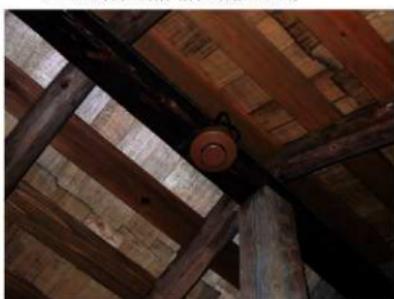
3-5-101 棟木下に設置した煙感知器
色は木材に合わせたものとした

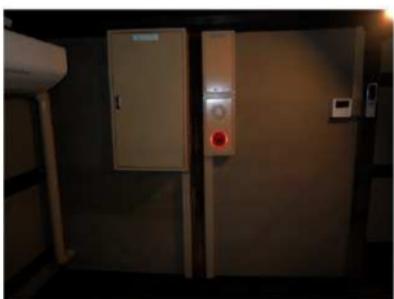
3-5-102 総合盤と感知器のボックスは長屋 2 の 1 階に設置した
色は土壁に合わせた

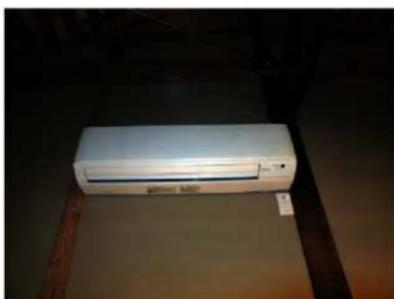
3-5-103 長屋 1 に設置した空調設備

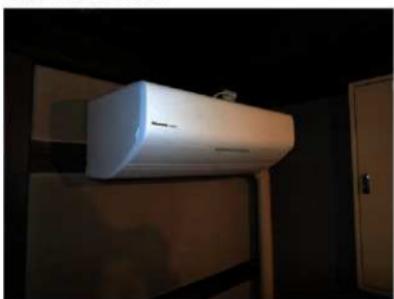
3-5-104 長屋 2 の 1 階に設置した空調設備

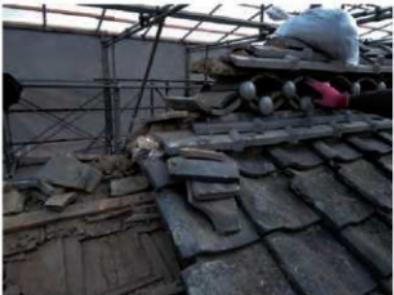
解体時 -9 棟積み解体状況
輪違いの棟積みは熨斗瓦の重さで固定されていた

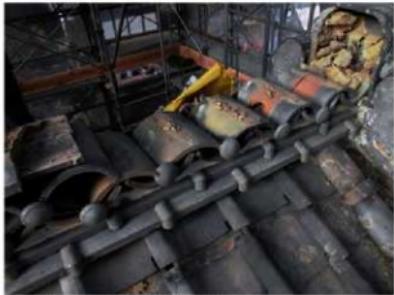
解体時 -10 棟積み解体状況
鬼瓦の内部には土が埋められていた

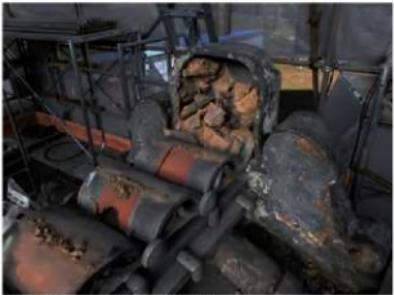
解体時 -11 軒先の唐草瓦
銅線で下地と結ばれていた

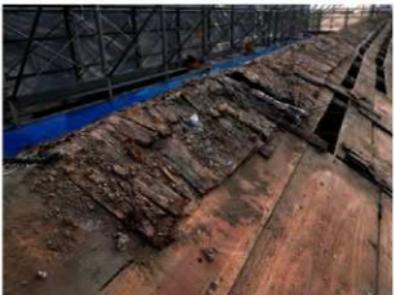
解体時 -13 屋根下地状況
瓦の下地は土の筋葺きであった

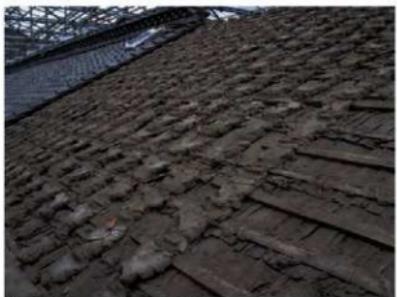
解体時 -14 屋根下地状況
下地のササイタは竹で押さえられていた

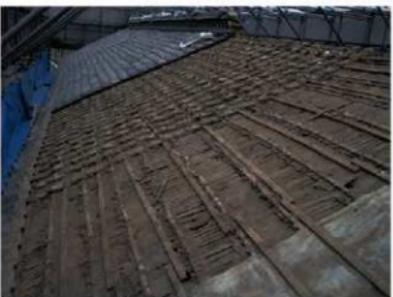
解体時 -15 屋根下地状況
下地のササイタは竹で押さえられていた

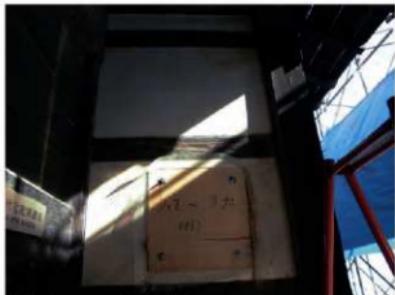
解体時 -19 壁解体状況
解体前にサンプルを採取して保管した

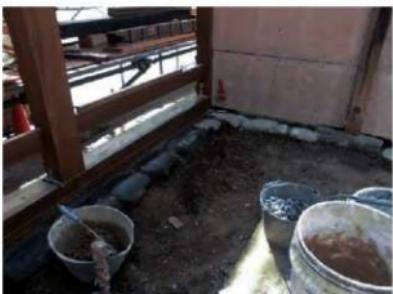
石工事 -9 長屋 2 の新設地覆石設置状況

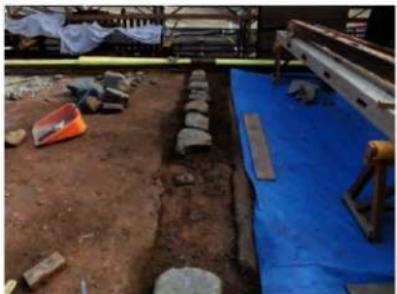
石工事 -10 長屋 2 の新設地覆石設置状況

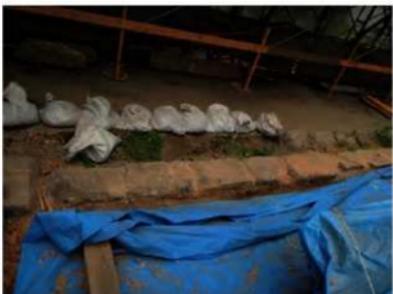
石工事 -11 長屋 3・4 の復原した境界壁の地覆石設置状況

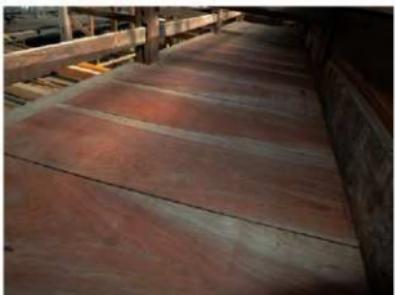
木工事-20 平天井の檜板は既存材と同寸法のものを西側へ使用した

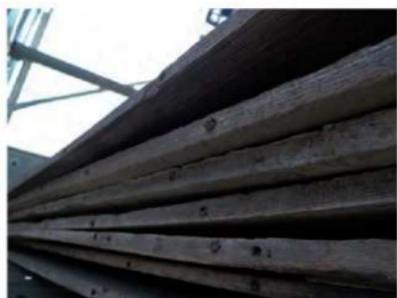
木工事-21 既存平天井材
小口に穴をあけて竹釘で板を固定していた

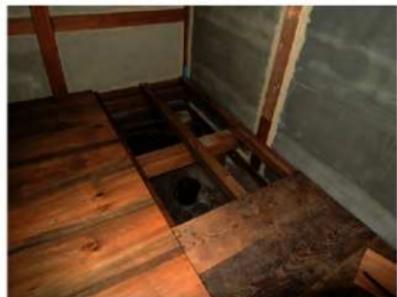
木工事-23 長屋 1 床板の施工状況
既存材で再使用できるものは西側に集めて使用した

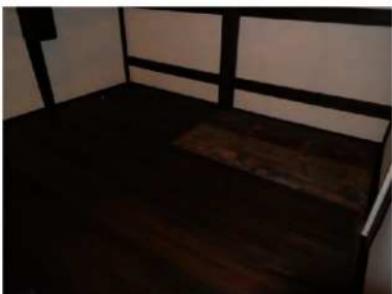
木工事 -27 長屋 2 の 2 階床板の施工状況
根太は 1 本のみ再使用した

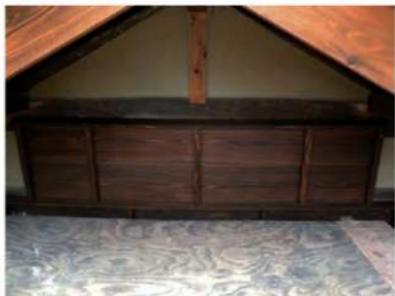
木工事 -33 南面外壁下見板
チョウナ跡の残る既存材は上部に再使用した

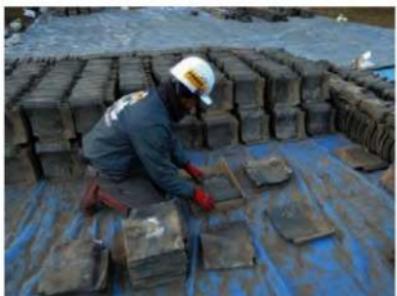
3-5-72 瓦検査の状況
欠損の多いものは取り替えた

屋根 -8 瓦の検査状況

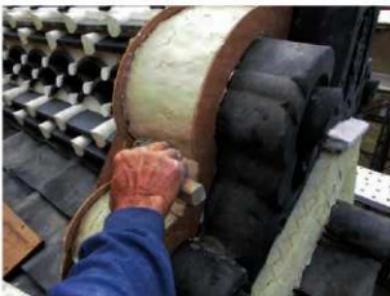
屋根 -27 影盛施工状況
鬼台と影盛の下地は瓦を使用した

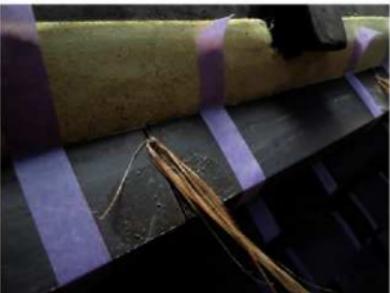
屋根 -31 印籠型施工状況
印籠型の幅は熨斗瓦に残る漆喰跡より決定した

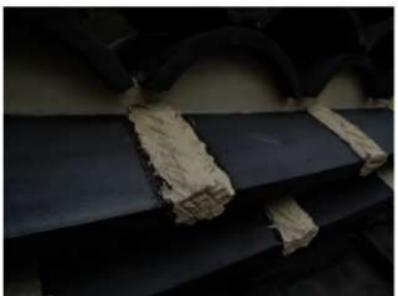
屋根 -32 印籠型施工状況
下地に麻紐を使用した

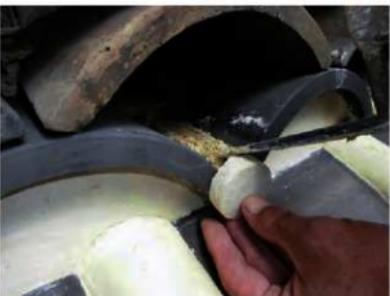
屋根 -35 万年星施工状況
万年星の大きさはサンプルを仮設置し、古写真と比較して決定した

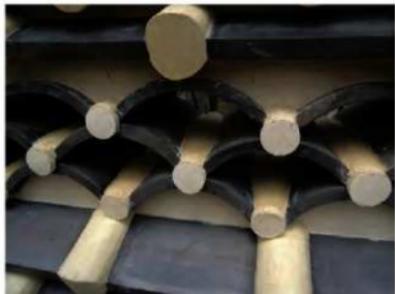
屋根 -36 万年星施工状況
瓦の小口面だけでは接着力が弱いため、棟積瓦に接着するよう工夫した

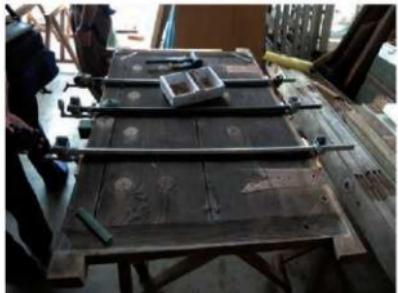
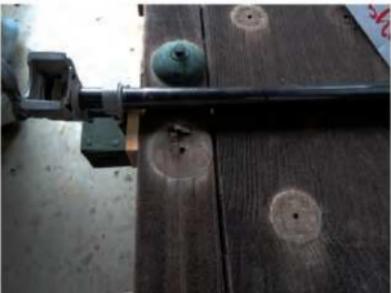
建具 -1 潜戸補修状況

建具 -2 潜戸補修状況

潜戸は楔の締め直しを行い、堅樋と鏡板の隙間は埋木した。楔には酢酸ビニル系のボンドを使用した。鏡板が西側縦樋の板溝から外れていたため、納まるよう調整した。八双金物は上下ともに欠損が見られたため、欠損部を新規作製して既存部分に取り付けた。肘坪金物は 1 本が劣化により痩せていたため、肉付け補修を行った。化粧釘金物は再使用可能なものは使用し、紛失していたものは現状に合わせて新規作成した（13 箇所）。カスガイ金物は紛失していたものを現状に合わせて新規作成した（1 箇所）。なお、潜戸に対応した脇堅板張り部分の化粧釘金物は全て紛失していたため新規作成（10 箇所）した。

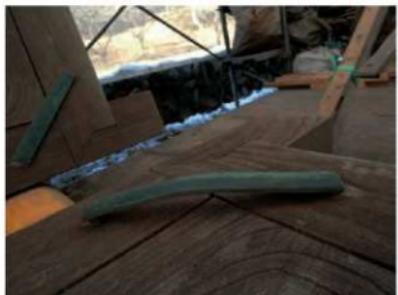
建具 -3 カスガイ金物の損傷

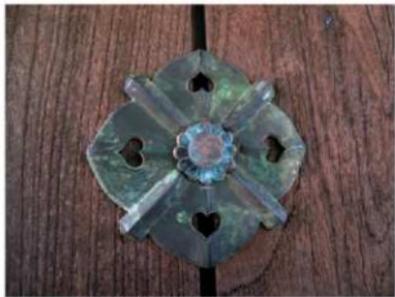
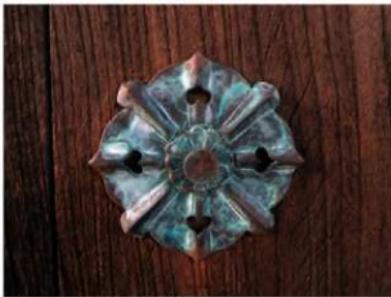
建具 -7 補修した化粧金物

建具 -8 補修した化粧金物

大戸は一度解体して楔の締め直しを行い、鏡板に隙間が見られたが本工事ではそのまま様子を見ることとした。楔には酢酸ビニル系のボンドを使用した。八双金物と肘坪金物は状態が良好であったため、全て再使用した。化粧釘金物は再使用可能なものは使用し、部品の欠損したものは部品を新規作成して再使用し（4 箇所）、紛失していたものは現状に合わせて新規作成した（22 箇所）。カスガイ金物は紛失していたものを現状に合わせて新規作成した（2 箇所）。作成した金物は既存のものに色合わせした。

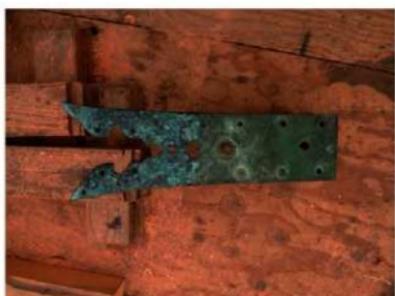
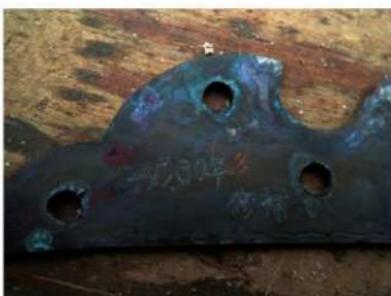
建具 -9 補修した八双金物

建具 -10 補修した八双金物
補修部分の裏側に修理年度を記した

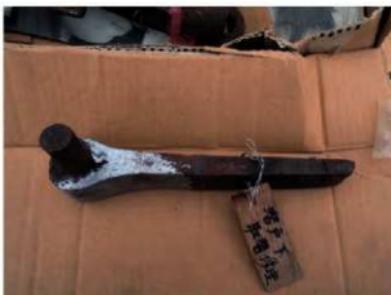
建具 -12 補修した肘坪金物

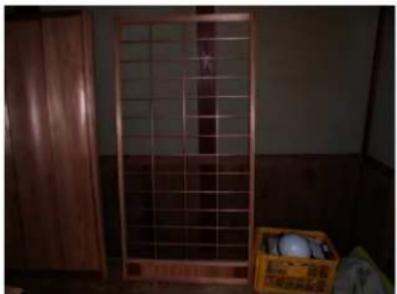
建具 -17 新設した障子

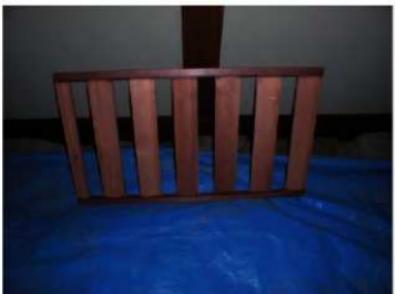
建具 -18 新設した無双窓

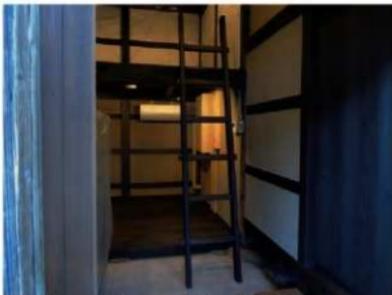
雑工事 -1 長屋 2・4 に梯子を新設した

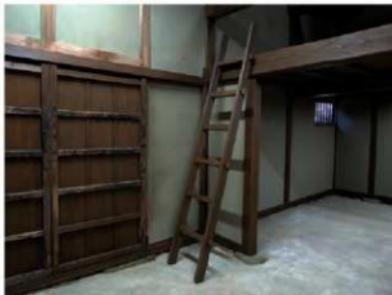
雑工事 -2 長屋 2・4 に梯子を新設した

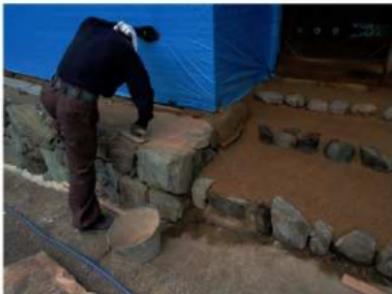
雑工事 -3 土系舗装仕上げ状況

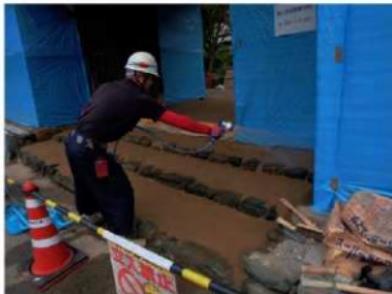
雑工事 -4 土系舗装仕上げ状況

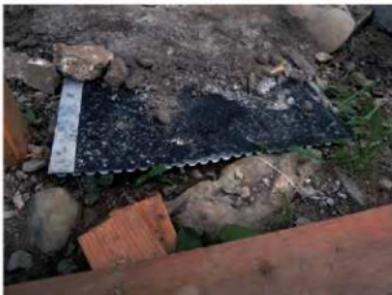
雑工事 -5 雨落ち下に板状排水材を設置した

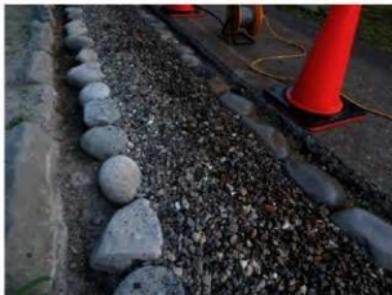
雑工事 -6 雨落ち設置

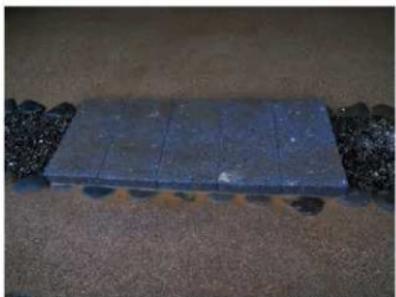
雑工事 -7 雨落ちの通路部分に板石を設置した

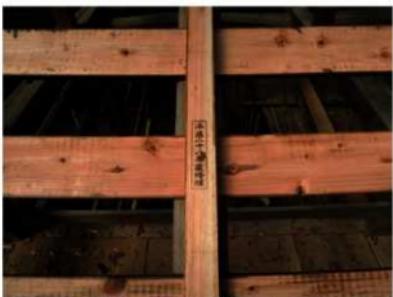
雑工事 -8 焼印 下地材にも行った

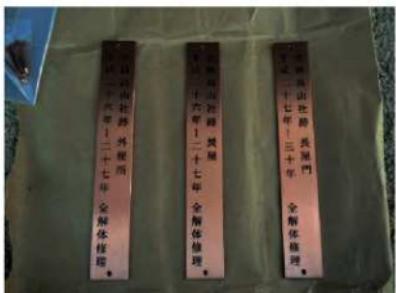
雑工事 -9 修理銘板を作成

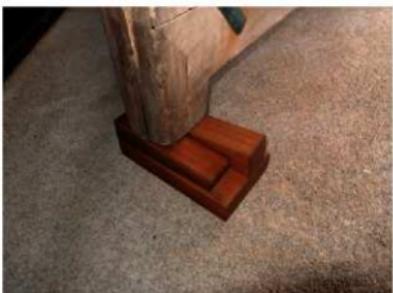
雑工事 -10 門戸のあおり止め楔

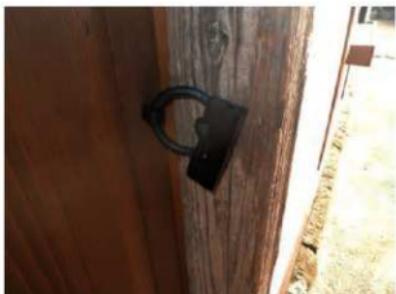
雑工事 -11 長屋 2 と 3 の出入口扉に箱錠を設置した

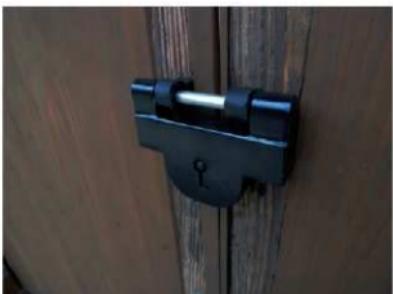
雑工事 -12 長屋 2 と 3 の出入口扉に箱錠を設置した

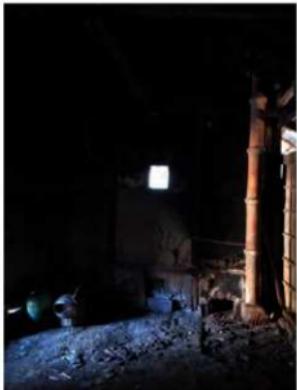
修理前 -3 ドマ 焚口側

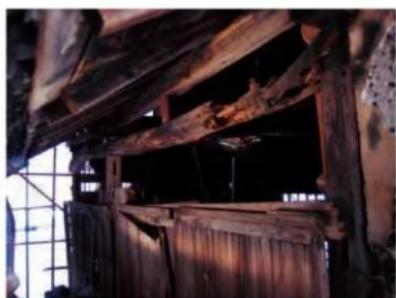
修理前 -4 ドマ北壁

- 復原考察の結果に基づいて、次の部分の現状を変更した。
- ・ドマ北面は開口となるが、これを土壁に復した。
 - ・ドマ東面の開口について、遺失した窓敷居を復した。また、建具の当初の仕様は不明であるが、ユドノに現存する窓に倣って木製枠ガラス窓とした。
 - ・ユドノの出入口について、残る窓敷居を用いて板戸を整備した。
 - ・ユドノの天井について、一部残る天井板及び廻り縁に基づいて竿縁天井を復した。
 - ・ユドノ洗い場のスノコ床について、明らかに後補材であるため除却した。
 - その他、腐朽損傷により再使用できない部分の木材を取替えた。

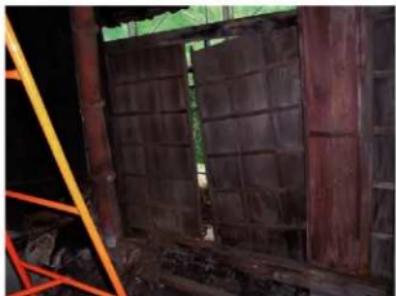
解体時 -9 ドマ北面西寄り

- ・煙突は屋根下で折取られているので、その上部分を復原した。煙突は素焼きの土管によるもので、現在は生産されていないが、同形状の型を持つ業者が発見できることから、制作が可能となった。
- ・「ドマ」「ユドノ」床面、犬走り面は不織布により保護のうえ土系舗装材仕上げとした。
- ・「ドマ」の焚口周辺の石材は劣化・破損が進行していたため樹脂による保存処理を施した。
- ・「ドマ」東面の窓に面する柱2箇所に小舞様の小孔があり、その性格は不明である。
- ・「ドマ」出入口の両側柱に、建具の銅製レールに伴う小孔がある。このことから、当初より銅製レールを用いた可能性がある。

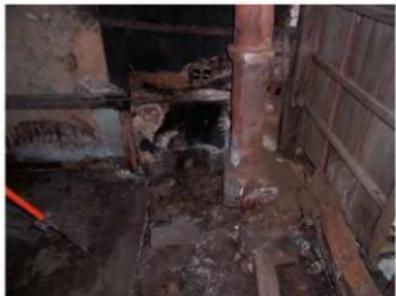
解体時 -11 焚口付近

・石材は地覆石と同質の多胡石と見られるが、亀裂や表面劣化が進行した状況であったため、亀裂修理及び石質強化処理を施した。
・亀裂修理は適宜ステンレスピンを補い、強度を要する部分ではエポキシ樹脂、それ以外は漆喰を用いて充填した。
・石質強化材はSS101（コルコート（株））を用い、事前に変色等を生じないことを確認のうえ、洗浄瓶、刷毛を用いて塗布含浸した。 |

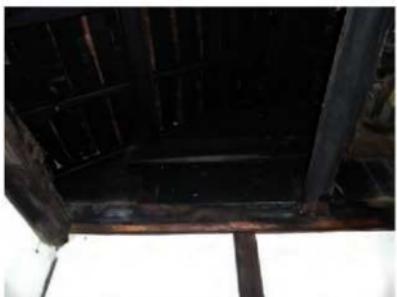
解体時 -15 ユドノ見上げ
天井板の一部、廻り縁有り

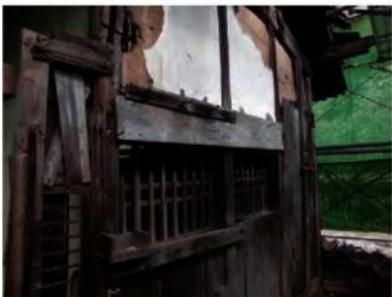
解体時 -18 ドマ東面窓

- ①補修
- ・ドマ南面の引き違い腰高障子戸は、破損部を補修の上再使用した。この際、戸車はステンレス製に取替え、障子紙は強化障子紙とした。
 - ・ユドノ西面ガラス窓は、破損部を補修の上、鉄格子と共に再使用した。
- ②新補
- ・ドマとユドノ間の襖窓は嵌め殺しガラス小窓であり、現状を再使用した。
 - ・ユドノ北面ガラス窓は、付鴨居・敷居と寸法の合わない転用材であったので、同様の形状により整合する寸法のものを新規に作成して用いた。
 - ・ドマ東面窓は、水流しの明かり取りであったと思われる。残る既設の鴨居が無目であること、柱外側に付鴨居等の痕跡が見られないことから、当初の形式は不明である。突上げ戸や無双窓であった可能性も考えられるが、他の窓に倣ってガラス窓とし、新規に枠材を補ってケンドンに納めた。
- ③錠
- ・管理上、ドマ出入口、ユドノ出入口に丸環を設置し、南京錠を設けた。

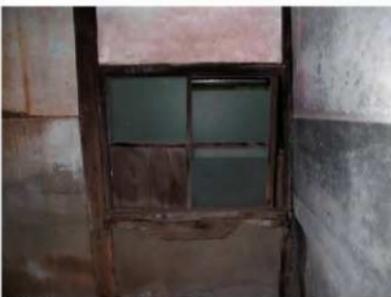
解体時 -20 ユドノ北面窓

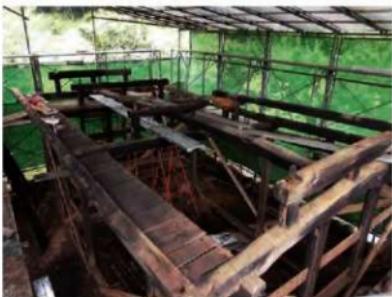
解体時 -38 小屋組状況

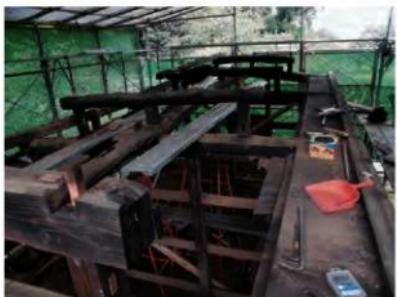
解体時 -39 小屋組状況

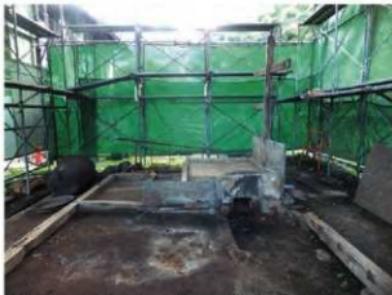
解体後-1 ドマ焚口付近 土台を残した状況

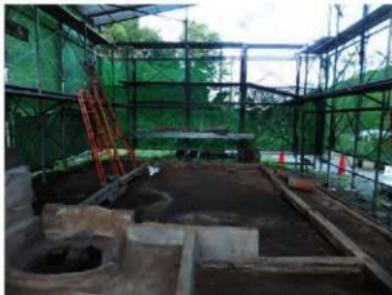
解体後-2 ユドノ・洗い場付近 土台を残した状況

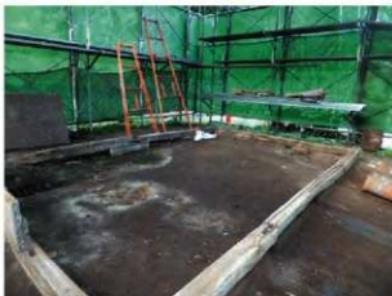
解体後-3 ドマ 土台を残した状況

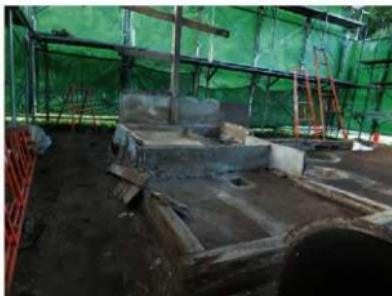
解体後-4 ユドノ 土台を残した状況

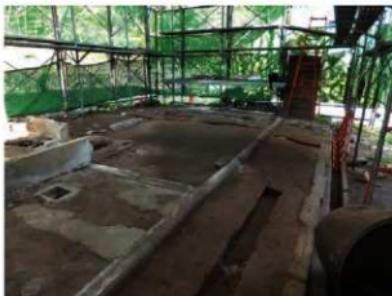
解体後-5 南面 土台撤去・発掘調査
地覆石が摩滅している

焚屋は屋根・軸部の損傷が著しいことから全解体修理とし、復原考察の結果に基づいて後の改変部分については復原した。部材の腐朽損傷も進行していたが、可能な限り既存材を使用し、根縫修理等を行った。木材は既設材と同じ樹種を用い、見え隠れとなる部分に刻印を押した。地覆石は摩滅・亀裂・沈下が生じていたものについて、同質石材（多胡石）により取替え、レベルを調整して据え直した。尚、石材の見え隠れとなる部分に修補年を墨書きした。

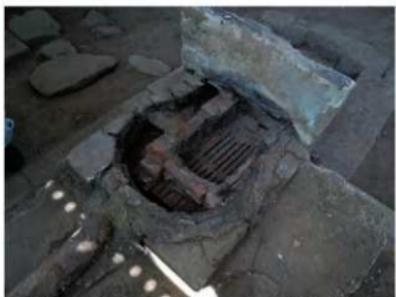
解体後 -7 洗い場 現状コンクリート撤去後

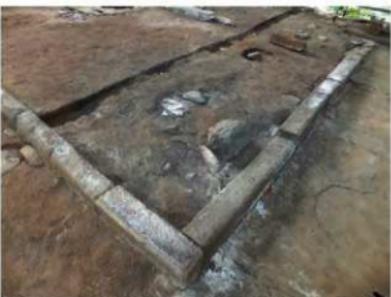
解体後 -8 ドマ東側通り 地覆石が沈下した部分

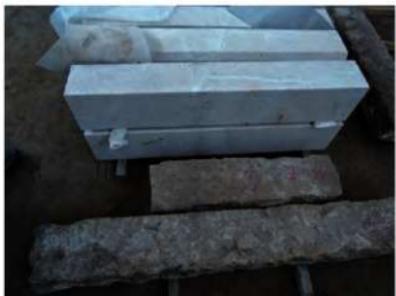
基礎 -3 地覆石旧材（下）と新補材（上）
多胡石の切石を使用 旧材よりも短い

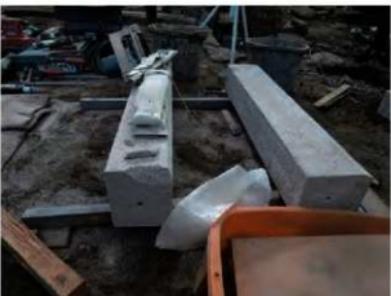
基礎 -4 地覆石新補材
補強として、隣接石材同士にアンカーを使用
また、柱位置の大きめの石材位置にもアンカーを
挿入し、地覆石と接合する

- ①部材
- ・当初材はつとめて再使用した。新補材は原則既設材と同種材、旧形状とし、充分な乾燥材を用いた。
- ②縫い
- ・取替え、補足部位は監督員の承認を受けた。縫い修理に際しては既存の仕口等の痕跡を消滅しないようつとめた。
- ③補強
- ・地覆石の新補材となる部分では、地覆石下の礎石と土台とをケミカルアンカーボルト (M10) により接合した。
 - ・土台と柱は見え隠れに L 形金物により補強した。
- ④新材料加工
- ・継手・仕口は在来通りとした。
 - ・仕上げは原則台カンナ仕上げとし、外回りの根継ぎ材はナイロンブランにより目荒らしを施した。
 - ・小屋組み材は既設材に倣って屋内に面する部分はチョウナはつりとし、両妻外側のみ台カンナ仕上げとした。
- ⑤組立
- ・旧状工法を踏襲した。
- ⑥釘・金物
- ・現状に倣って原則鉄丸釘を用いた。屋外に面する壁板、破風板等にはステンレス釘を用いた。この際、古色として釘頭部を焼いて用いた。

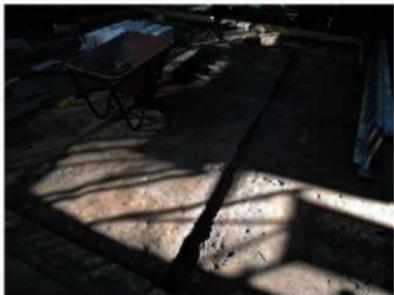
基礎 -5 地形
南面の地形は生かし、粘土 + 漆喰混合材にて据付

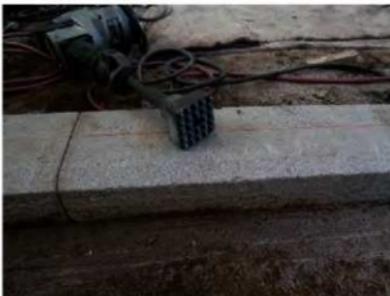
基礎 -10 地覆石目荒らし
ビシャン 25 枚にて表面仕上げ

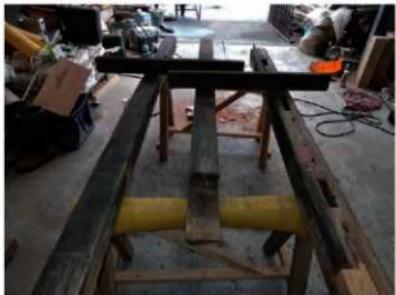
木材加工 -1 柱根継
東面窓の部分、中央は過去に根継ぎされていた
(中央柱は腐朽により取替)

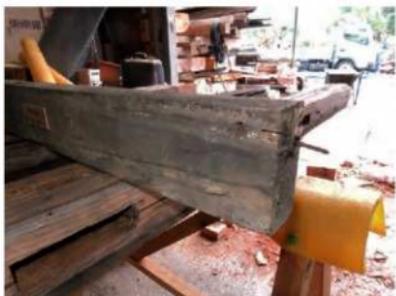
木材加工 -3 東側窓鴨居 仕口無く釘打ちのみ

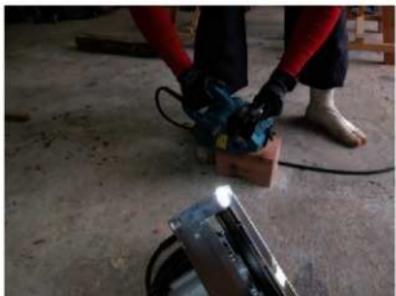
木材加工 -5 表面仕上げ試験
台鉋掛けの後、古色のため機械により目荒らし

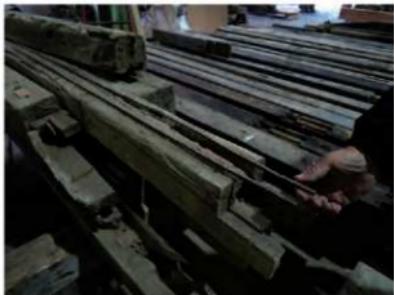
木材加工 -7 南出入り口敷居
鉄製レールは柱に入れ込むので、当初（中古）と
判断された

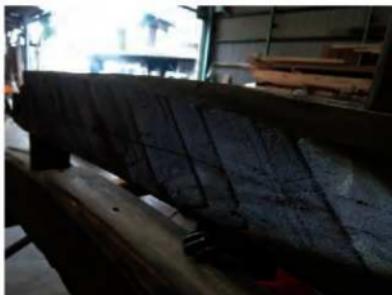
木材加工 -10 屋内側はヨキはつり
修復取替え材は屋内部をチョウナはつり、屋外側
は台鉋仕上げとする

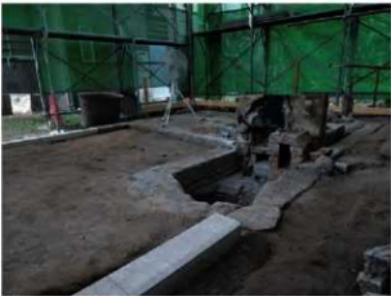
建て方・屋根-2 同左 焚口付近
焚口石積の上は地覆石より低くなり、土台下は
低い開口となる

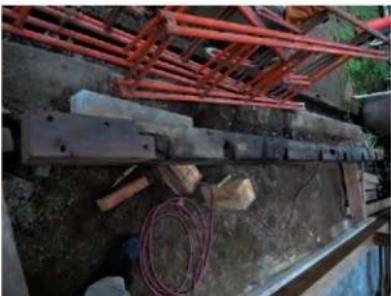
建て方・屋根-6 出桁 手前部分は腐朽により継木

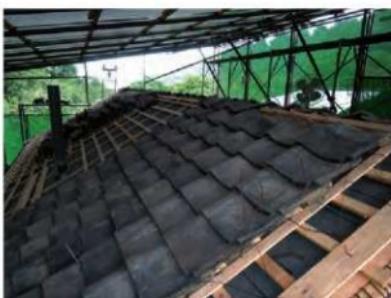
建て方・屋根-10 野地板・杉皮の上に補強として、合板・アスファルトルーフィングを敷設

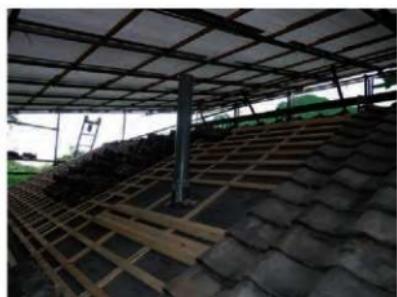
建て方・屋根-11 煙突部分
整備上、屋根は貫通せず、塩ビ管を設置
これを芯として土管を設置する

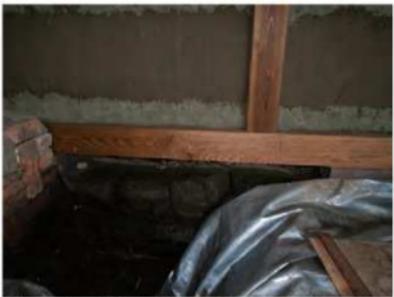
壁-8 焚口北側 土台下に開口

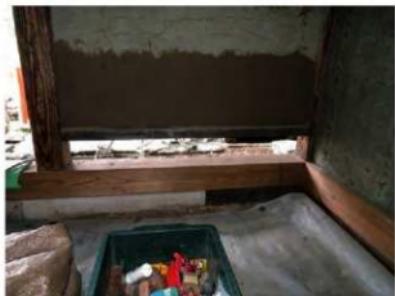
壁-9 ドマ南辺西側 土台上に開口
