史跡高山社跡付属棟・石垣整備報告書

令和3年5月

藤岡市教育委員会

本書は平成 26 年から国指定史跡「高山社跡」に残る建造物 4 棟の内、主屋を除く付属建物 3 棟の保存修復工事、石垣修理の成果について報告するものです。藤岡市における文化財建造物修復は初めての事業となり、建物の構造や痕跡調査などの建築的な視点、発掘調査や歴史資料などの考古学、歴史的な視点など多角的な成果が報告されています。

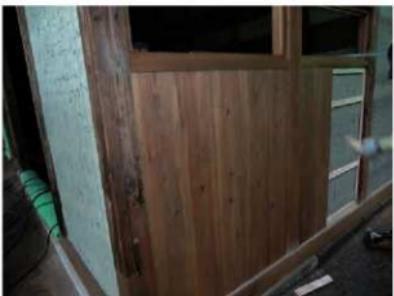
壁-10 ドマ東辺南側 板壁（解体前の状況に倣う）

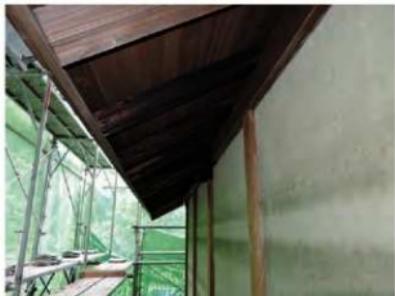
壁-11 軒裏 化粧裏板・鼻隠板取替え
垂木は38本中15本取替え

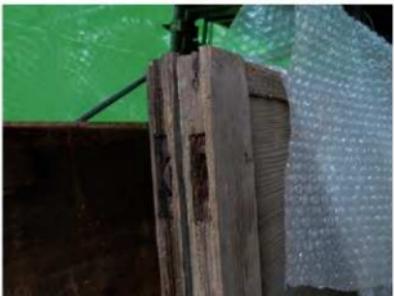
壁-12 ドマ入り口建具
戸車は錆により取替え

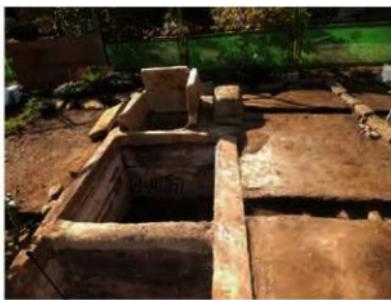
⑩
便槽積み石天端を地覆石とする

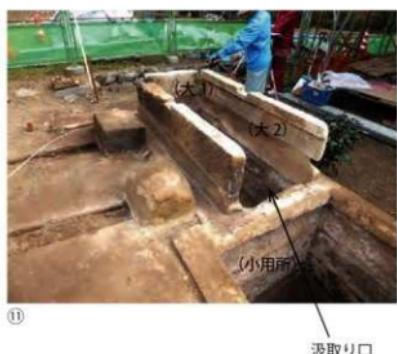
⑪
汲取り口

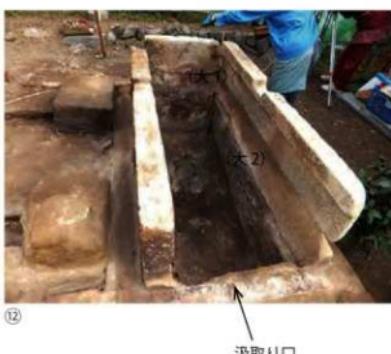
⑫
汲取り口

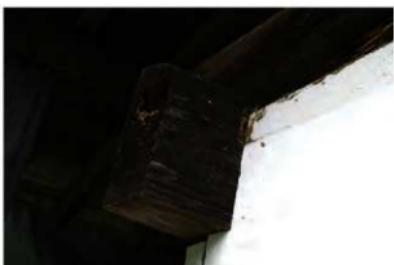
修理前 -8 出桁西端 腐朽状況

- この修理は解体修理とした。
- 土台・柱
土台は腐朽により全て取替えとした。柱1本を取替えた他、その他腐朽部分を継木して用いた。
- 小屋組
西側部分の棟木・桁・出桁は屋根面の損傷により腐朽が著しいため、梁・小屋梁・小屋東等を取替えとした。また出桁は腐朽部分を継木して用いた。
- 屋根
瓦屋根を解体の上、葺き替えた。瓦材は選別の結果、全体の約三分の一を新規とした。野地板・垂木は腐朽分を取替えた。
- 土壁塗り替え
全面的に小舞をやり直し、土壁を塗った。土壁の仕上げは現状に倣って漆喰塗りとした。
- 建具
大便所個室の扉3箇所、汲取り口2箇所の建具を修理した。
大1・大2の窄隠(きんかくし)板が遺失しているが、大3に残る形状を参考に復原した。

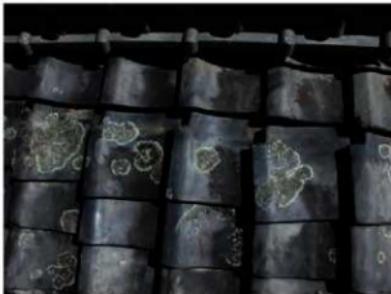
解体時 -2 屋根瓦

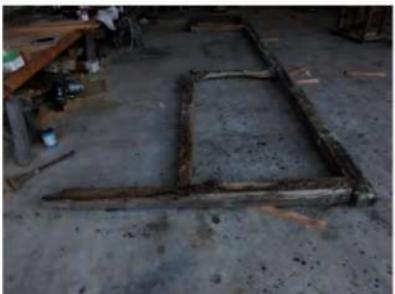
解体時 -24 土台材 腐朽状況

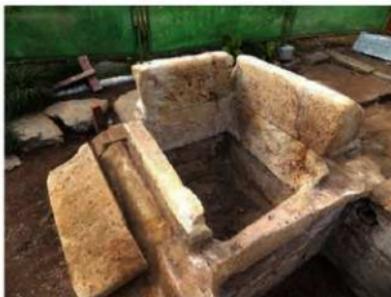
解体後-5 立上り板石は不安定

| ③便槽板石 | ・便槽の石材は地覆石と同様の多胡石である。大用便槽の立ち上がり部分は解体し、脱塩処理のうえ石質強化材をドブ漬け処理を施した。割れた板石にはステンレスピン、エポキシ系樹脂により接着し、破断箇所に修景塗りを施した。板石の組み立て時には安定のため上下の接合面にステンレスピンを挿入した。この際、下段の挿入穴にはエポキシ樹脂を充填したが、将来の解体を考慮して上段の挿入孔にはモルタルを充填した。 |

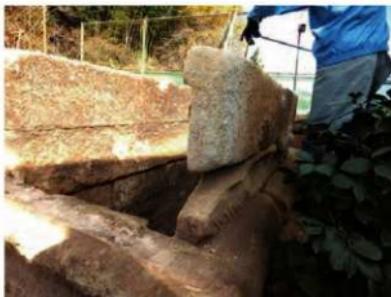
解体後-6 地覆石の磨滅が激しい

外便所は、基礎の増設を行うこと、また屋根・軸部の損傷が著しいことから全解体修理とした。部材の腐朽損傷も進行していたが、可能な限り既存材を使用し、根縫修理等を行った。木材は既設材と同じ樹種を用い、見え隠れとなる部分に刻印を押した。地覆石は摩滅・亀裂・沈下が生じていたものについて、同質石材（多胡石）により取替え、レベルを調整して据え直した。尚、石材の見え隠れとなる部分に修補年を墨書きした。

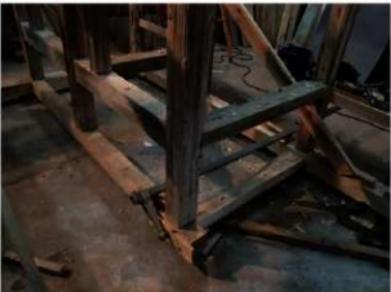
仮組 -2 土台は全て取替え

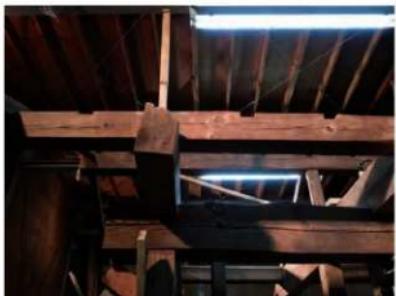
仮組 -5 摸れた梁・仕口を再加工して再利用

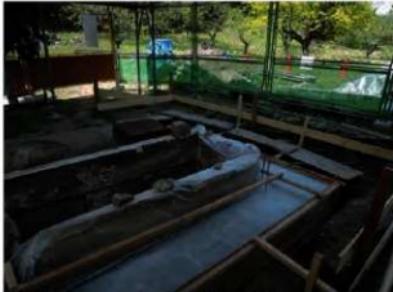
基礎-2 コンクリート基礎打設状況
既存便槽石材とはフィルムにより乖離

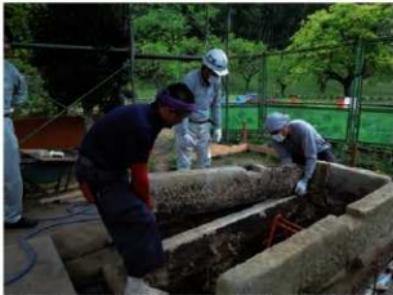
基礎-4 石材を強化処理（SS101）後、再設置

- ・便槽石材は便によると見られる塩類が多量に染み込んでおり、流水による脱塩処理には長時間を要した。
- ・小用便槽の最上段について、劣化が著しいことにより石質強化材処理とした。この際、解体することなく洗浄瓶、刷毛を用いて塗布含浸とした。
- ・石質強化材は事前に変色等を生じないことを確認のうえ SS101（コルコート（株））を用いた。

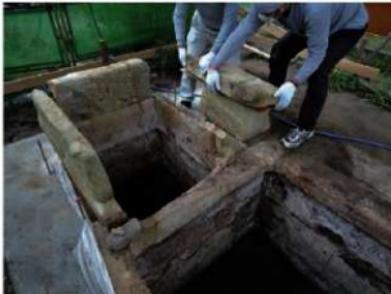
基礎-5 石材を強化処理（SS101）後、再設置

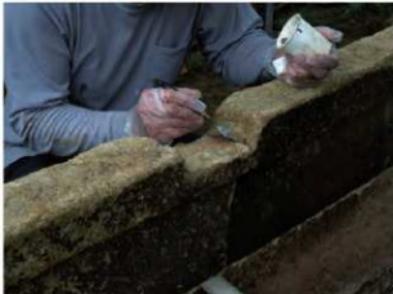
基礎-6 破断接着箇所修景

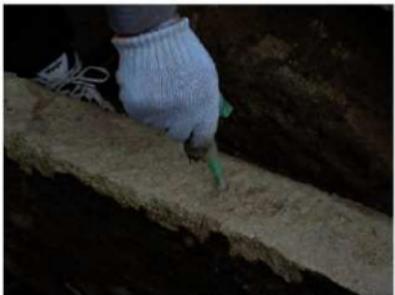
基礎 -7 ステンレスアンカーピンによる固定
下側はエポキシ樹脂

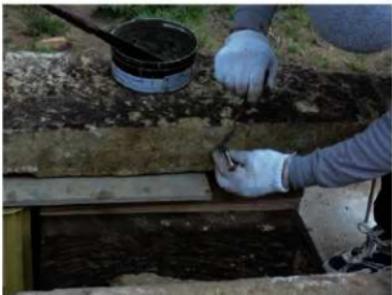
基礎 -8 上側はモルタル（将来の取外しを考慮）

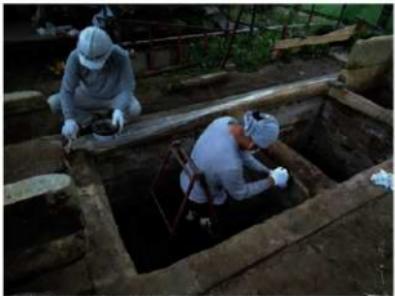
基礎 -9 現地強化処理（SS101 使用）

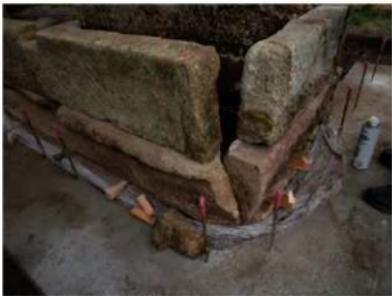
基礎 -10 便槽石材修理後

便槽石積みについて、劣化が進行していたため樹脂による保存処理等を行った。

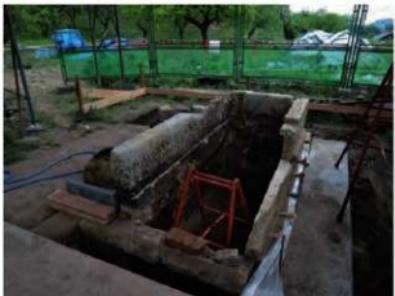
基礎 -11 便槽石材修理後

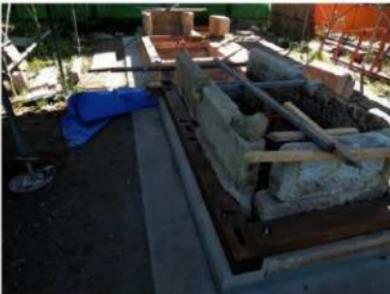
建て方-2 地覆石新補材と土台
(石材見え隠れに「平成 27 年補修」と墨書)

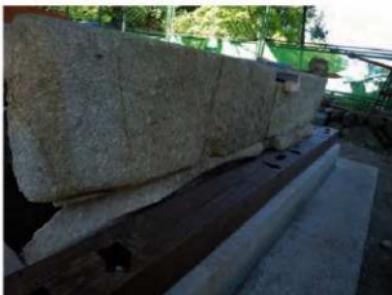
建て方-3 地覆石新補材と土台

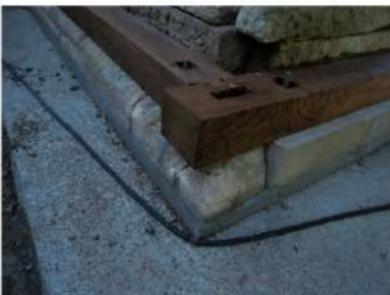
建て方-4 地覆石新補材と土台

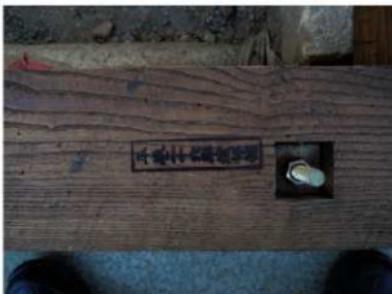
建て方-5 土台 新補材には焼印押し

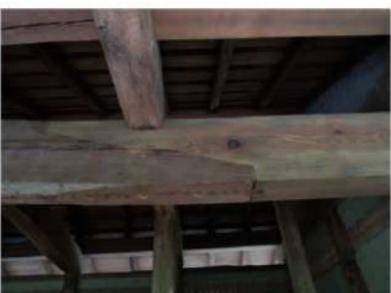
建て方 -10 染 繼木部分

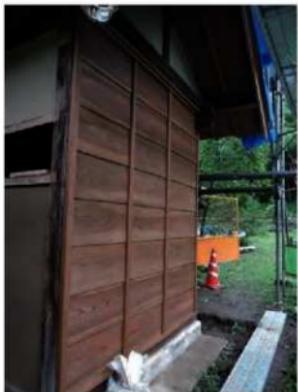
屋根・壁-9 東面下見板壁 壁板取替え

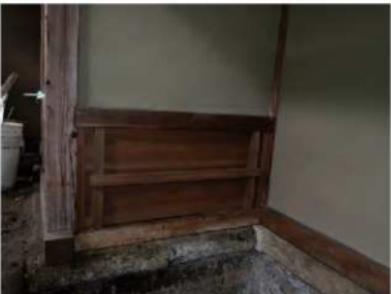
屋根・壁-10 汲取り口 横樋貪の蓋取替え

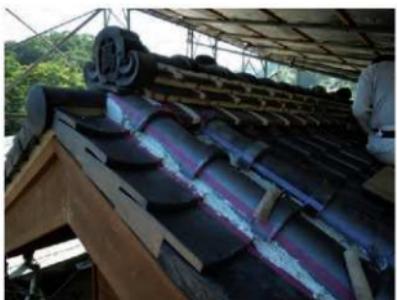
屋根・壁-11 新規瓦を補足し屋根葺き、漆喰固め

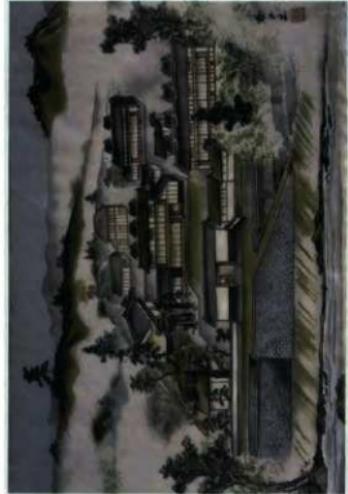
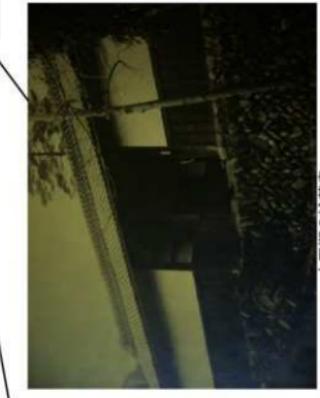
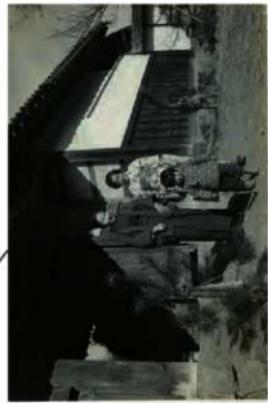
図 6-1-2 石垣の変遷考察
大正明の絵葉書

前面石垣の成立は長屋門の歴史からみて江戸時代に遡ると考えられるが、その状況から多くの積替えや増設が行われたと思われる。修理対象とした石垣には、築石等の形状や積み方の違いからI～VII層の変遷が認められる（図6-1-2）。

石垣Aの6.0m付近から17.5mの中段、I層の上にあたる。小径の野面石を主体に大径材を混合し、長径材の長手を正面に用いるなど不規則に積まれており、他の層に比べて安定感に欠ける。崩落後の緊急処理のような印象を受ける。

前面石垣は長屋門の門戸部分に張出部分があり、石垣 C はこの張出部東列に連続する。また、張出部の上 2 段は写真絵葉書（大正 8 ～昭和 8、図 6-1-2）には無く、石垣 C も見られない。ここで、関連する石垣の前後関係を整理すると、張出部と石垣 A の入隅部分の観察から、張出部石垣（上 2 段除く）→石垣 A（VI・VII 層除く）→張出部上 2 段・石垣 C → 石垣 A の VI・VII 層となる。

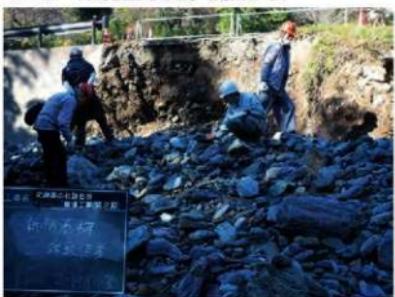
6-4-35 新補石材採取状況（三名川河原にて）

解体作業中に復旧材料等（ムシロ・背面上）の検査・確認を行った。解体した石材は、前回と同様に石材番号順に並べ、石材配置図を作成し、石材調査記録を行った。解体された石材は全て、大きさ・損傷箇所などを記録し、一覧表・石材調査カードを作成している。損傷している石材は再利用できないため高山社の前を流れる三名川の河原にて交換する石材と同様の石材を選別・採取した。この新補石材には控え部部分に西暦「2019」を墨書きした。

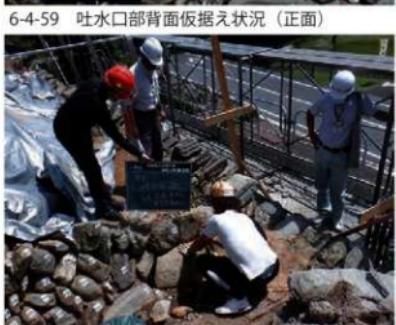
6-4-61 石垣B積み直し状況（北西から）

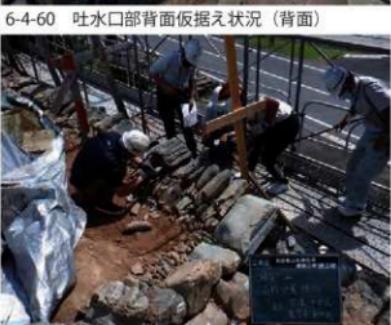
6-4-62 吐水口部積み直し状況確認風景（北西から）

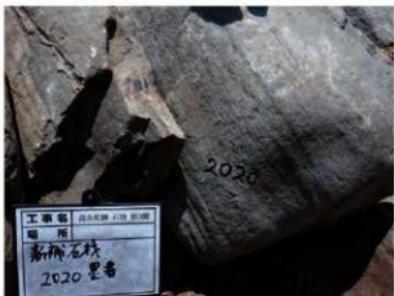
6-4-63 新補石材墨書き状況

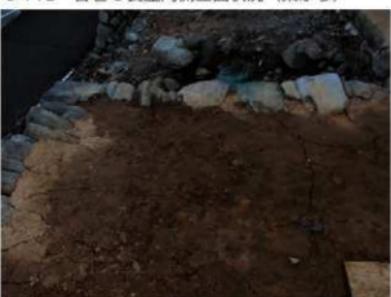
6-4-74 石垣 A・石垣 B 天端状況（東から）

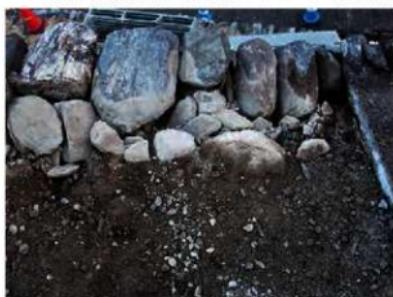
天端の舗装面の下は比較的大きな石材と土砂が混合して投入されている。中からは瓦や近現代の陶磁器や歯磨き粉のチューブなどが出土した。

6-5-6 西側石垣旧天端石直下の状況（北から）

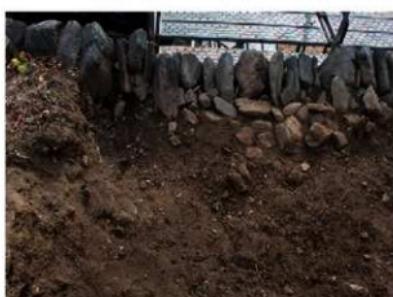
6-5-8 標高181.0m・14.0m付近石積・裏込状況（北から）

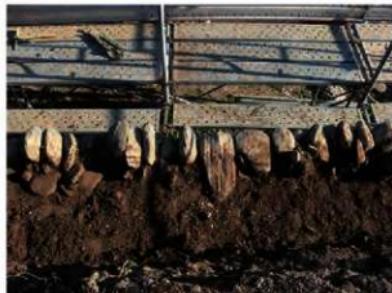
標高 181.0m より上段では裏込めが 20cm 程設置されているが、控えの長い石材の背後には裏込めが施されていない。標高 180.0 ~ 181.0m の範囲では 30cm 程の裏込めが確認されている。

6-5-10 標高 181.7m・15.0m 地点の石積・裏込状況（北から）

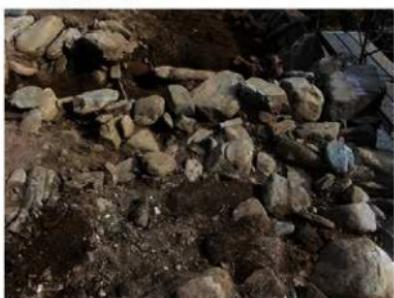
6-5-17 石垣 B 前面掘削前（西から）

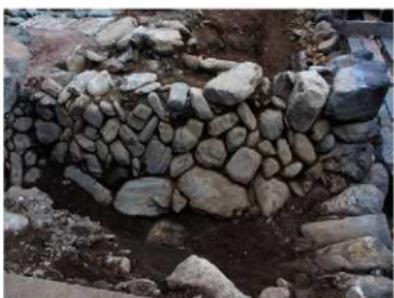
6-5-18 石垣 B 検出状況（西から）

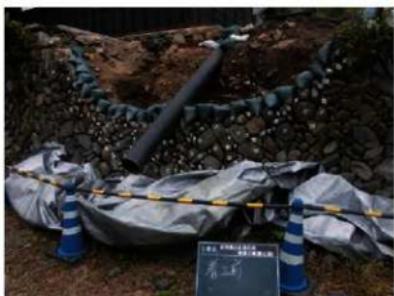
6-5-19 石垣 B と長屋門基礎石垣接続状況（南から）

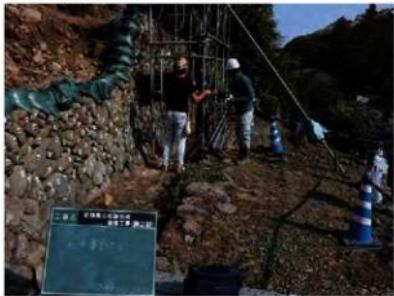
6-5-22 石垣 C 南側立面（東から）

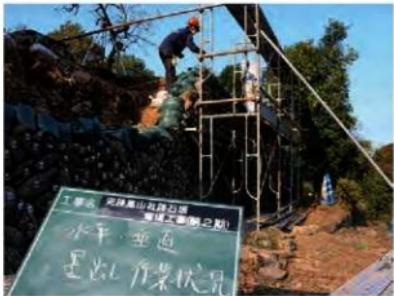
6-5-23 石垣 C と石垣 A 接続部（東から）

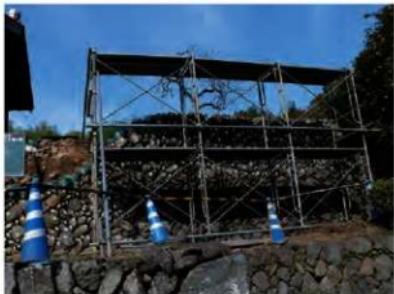
6-5-24 石垣 C 中央部立面（東から）

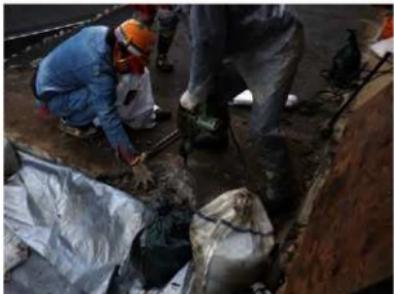
6-5-25 石垣 C 長屋門接続部（東から）

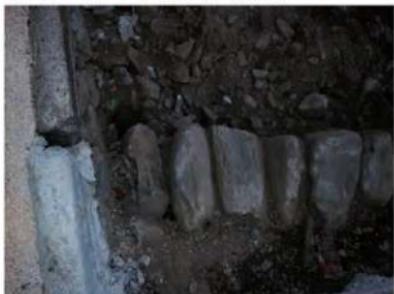
6-5-26 石垣 C 長屋門接続部上面（西から）

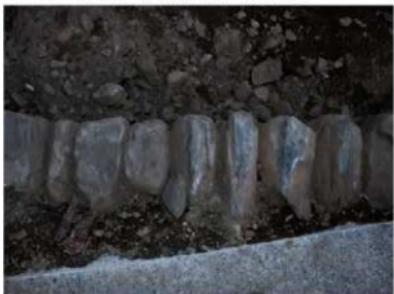
6-5-27 石垣 C 中央部（西から）

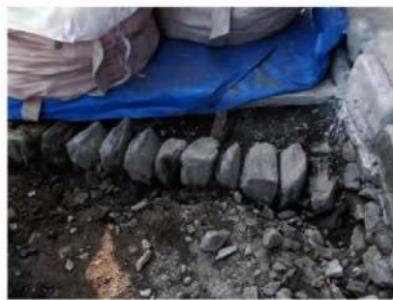
6-5-29 土管とその周辺石積・裏込状況（北から）

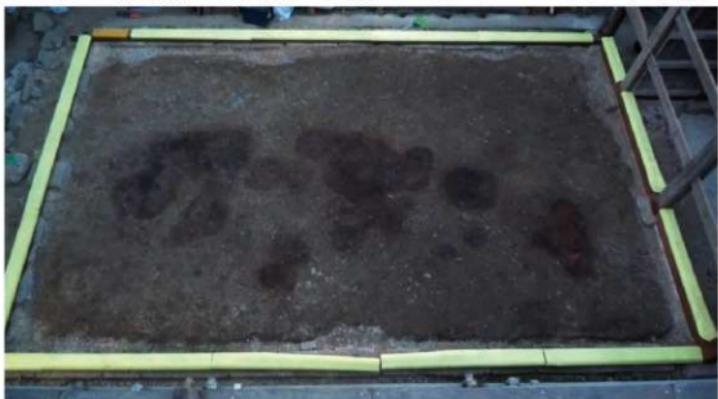
7-1-1 東室ドマ焼土状況

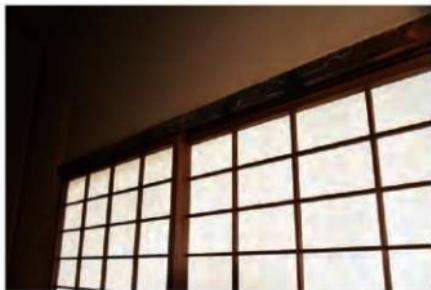
7-1-3 西室北開口部の鴨居に残る焦げ跡

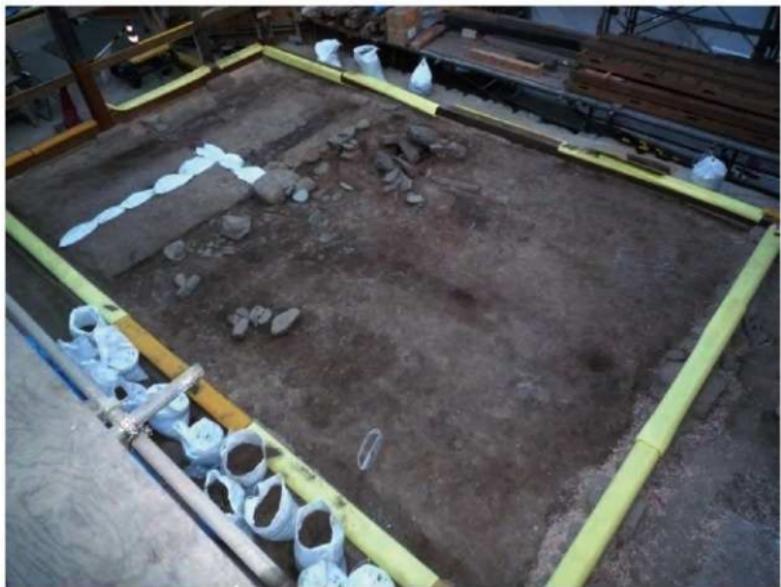
7-1-4 ドマ床焼土状況

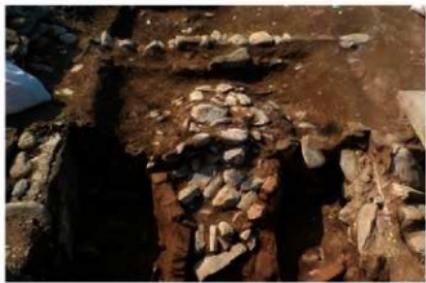
7-1-10 カンソウバ遺構中央炉状部分
(多量の石が詰められている)

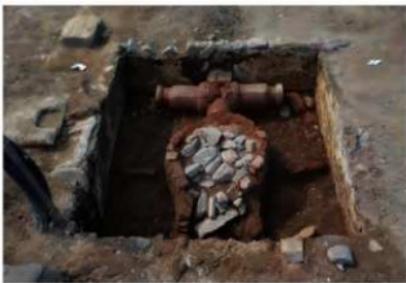
7-1-11 北半分を掘り上げた状況 (壁漆喰が残る)

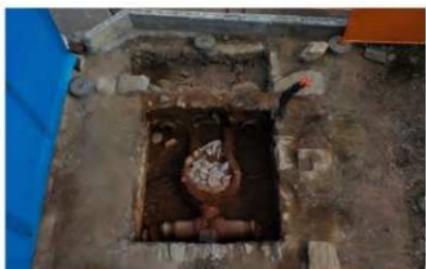
7-1-12 焚口周辺の状況 (北より)

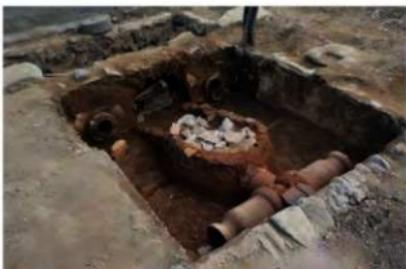
7-1-13 カンソウバ下部遺構 (北東より) 焚口に一斗缶が見える

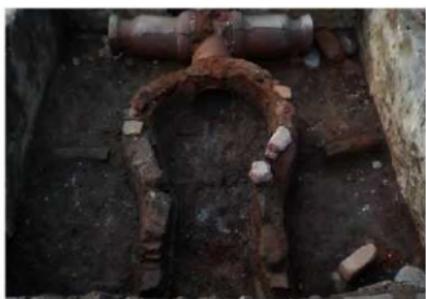
7-1-14 炉内の石を除去、奥の配管が見える

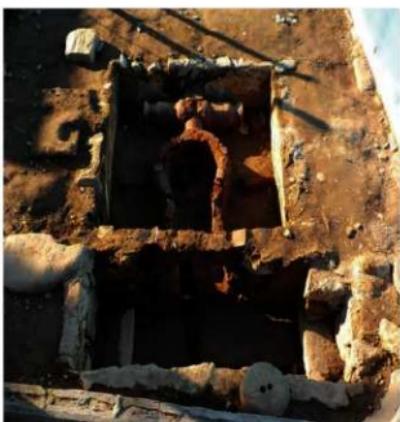
7-1-15 カンソウバ下部遺構完掘状況 (南から)

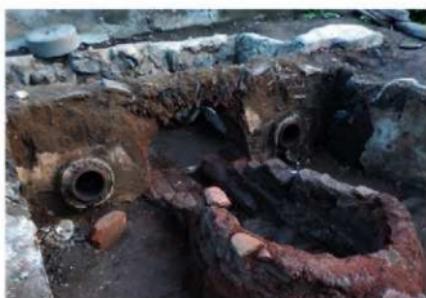
◀ 7-1-16 焚口側の状況

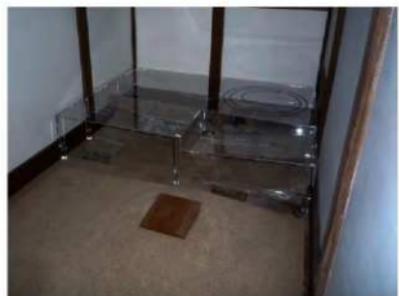
9-1-5 焚屋風呂場展示

焚屋は高山分教場時代には学生たちの広い小屋として炊事や風呂場として使用された建物で、その西側に区切られた空間に風呂場が形成されている。風呂場は入口側に脱衣所、奥に洗い場と湯船（五右衛門風呂）があり、壁を隔てて焚口が設けられている。焚屋の修復時に覆われていたコンクリートを解体したところ、下部から古い煙突や洗い場、排水などが検出された。焚屋修復の際、風呂場をどのように復元するかについて検討した際、風呂場の改修変遷も高山社跡の歴史であるとのことからその過程を理解できるような形にすることになった。

この展示では、一番古い洗い場の床は一部カットでドマを見せ、レンガで仕切られていることを示し、検出された古い煙突や排水はそのままにアクリル板で覆い、中が見えるようにしている。覆ったアクリル板の高さは一番新しい当初の風呂場洗い場床の高さで作成されている。アクリル板上部には変遷を解説し、煙出しと煙突の変遷を順に解説している。

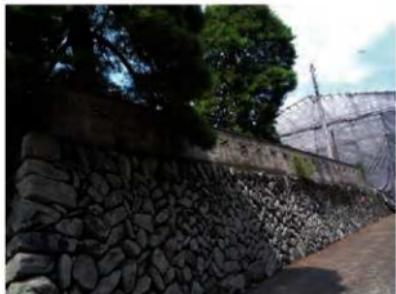
9-2-1 竹垣整備前ブロック塀

長屋門の西側は現状、古いブロック塀であった。平成30年6月18日大阪北部地震において児童が地震で倒壊した塀の下敷きとなるという事件が発生し、市内でもこうしたブロック塀の一斉点検が実施された。高山社跡も点検の対象であった。高山社跡のブロック塀はその際も老朽化しており危険だと判断された。そのため、ブロック塀の撤去と竹垣復元を急ぐことになり、令和元年度に実施した。

竹垣は古写真を検討し、高山分教場当時の竹垣は建仁寺垣で、長屋門西から石垣に沿って延長約33m（東西22.9m、南北10m）を復元した。これにより当時の建物周りの景観が良好となった。

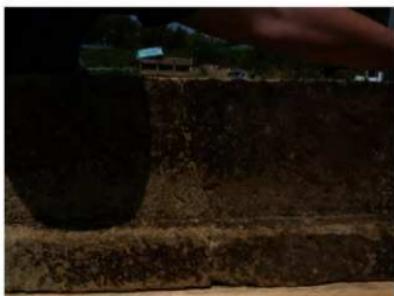
6. 含浸後の塩類染み出し

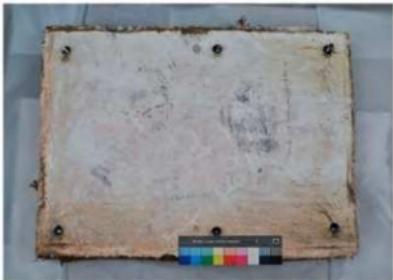
処理前

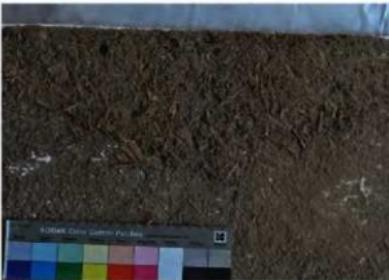
剥ぎ取り中の表面

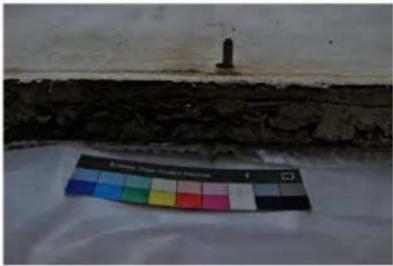
側面の状況
