# 免ヶ平古墳

史跡川部・高森古墳群保存修理事業報告書

大分県立

宇佐風土記の丘歴史民俗資料館

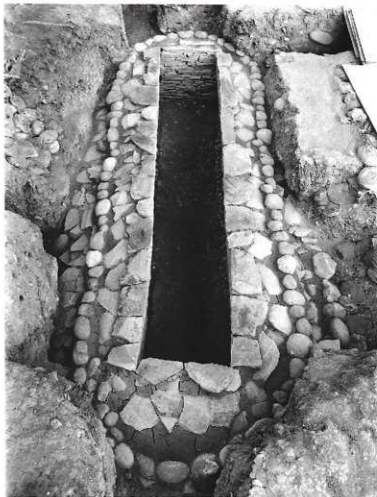
修復後の竪穴式石室（西より）

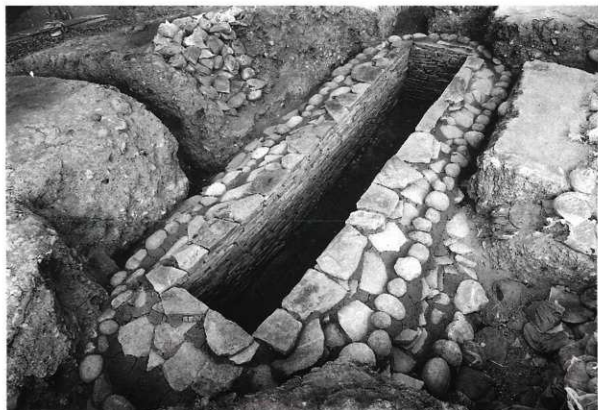
修復後の竪穴式石室（西南より）

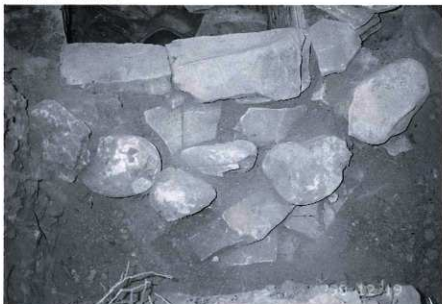
(天井石粘土被覆の縁石)  
東短側壁上面にめぐる栗石列
