## 第8章 修理に伴う調査

### 第1節 積直し後の石垣の状況

高松市埋蔵文化財調査報告第147集

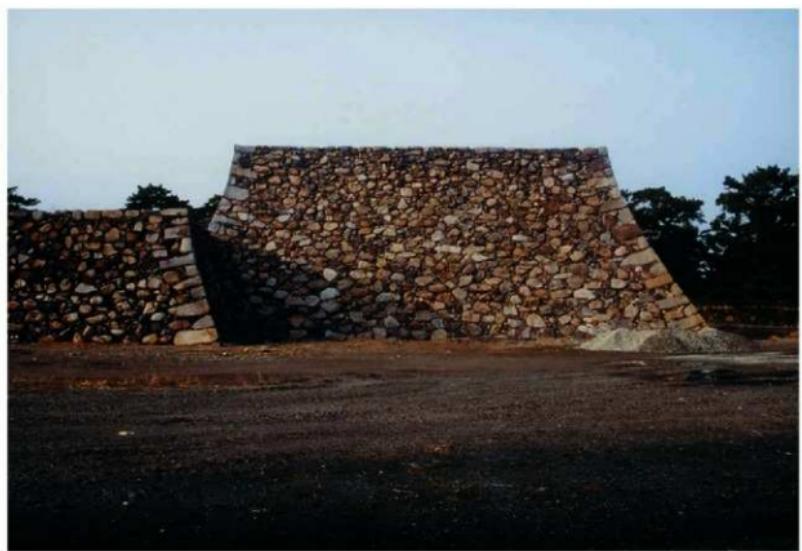
石垣積直し完了（E面）

第8-21～25図に解体前と積直し後の石垣の各立面を示した。図中で薄く細い線で描画されたものが解体前、濃く太い線で描画されたものが積直し後の図面である。解体前の図と比較すると、天守台外周の石垣（C～E面）について大きな変化が認められる。第3章第1節に示したとおり、解体前の天守台外周石垣はハラミ等による破損が大きく及んでおり、石垣が変形をきたしていたが、その変形が積直し後には改善されている。具体的には特に南東隅を中心としたハラミが改善され、それに伴って天端高さが約10cm高くなっているが、変形の少ないG面の石垣の天端高とほぼ同じ高さとなっている。このハラミの改善に伴って勾配も修正されている。

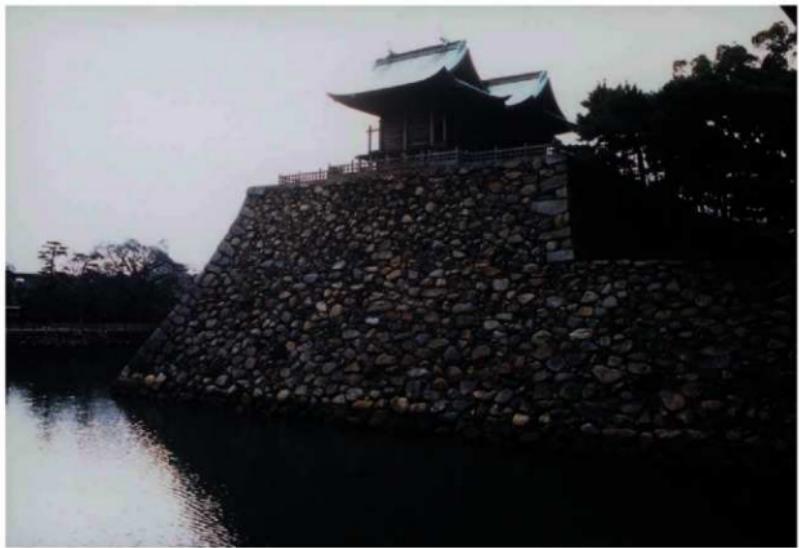
石垣積直し完了（D面）

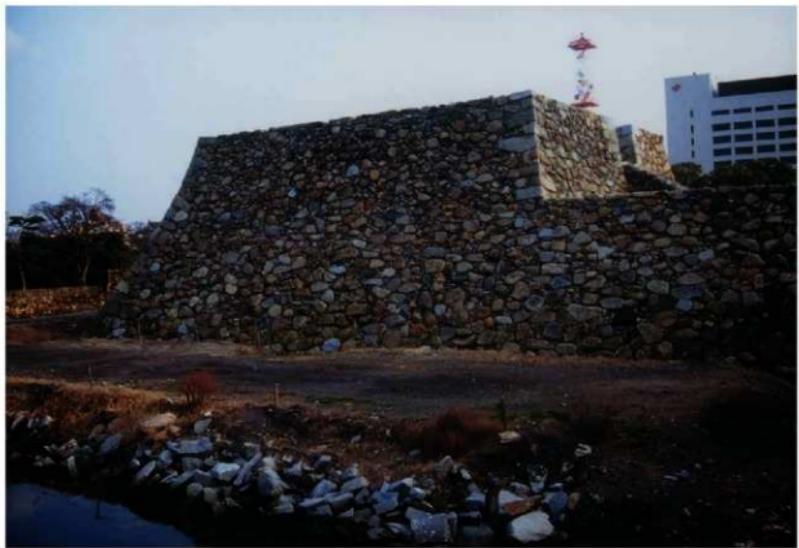
石垣解体以前（C面）

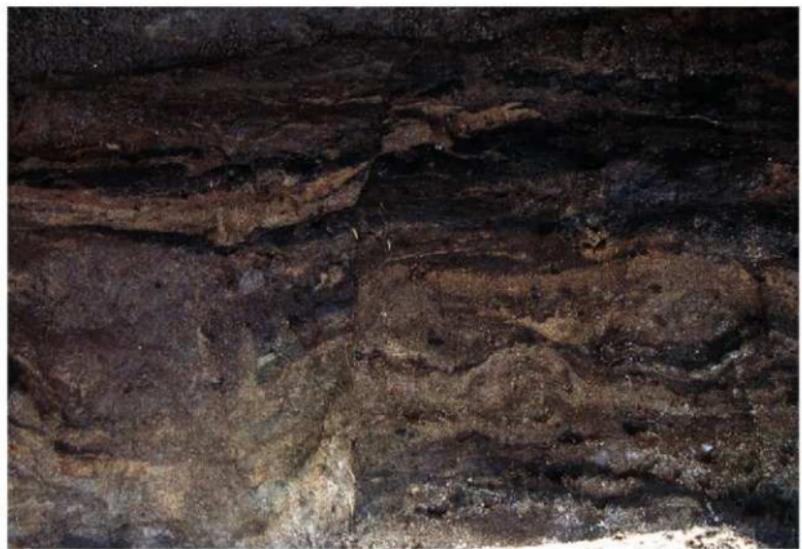
土層のスペリ（東西断面）

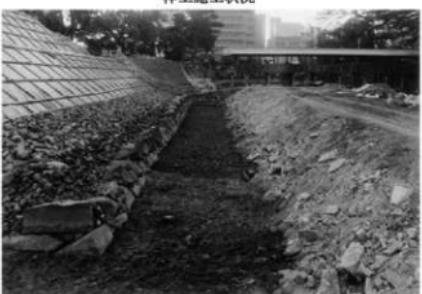
柱工施工状況

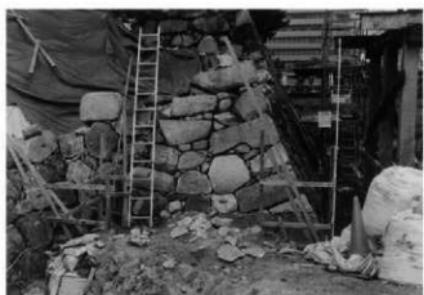
柱工完了状況

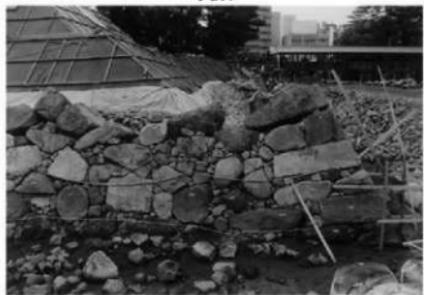
石積状況

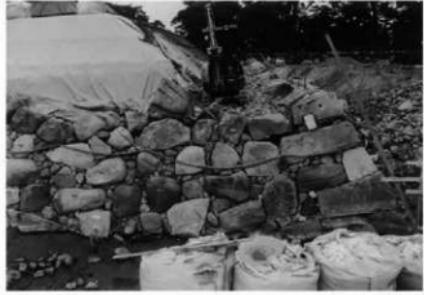
盛土石灰混入状況

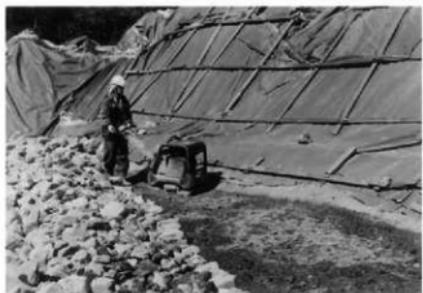
盛土施工状況

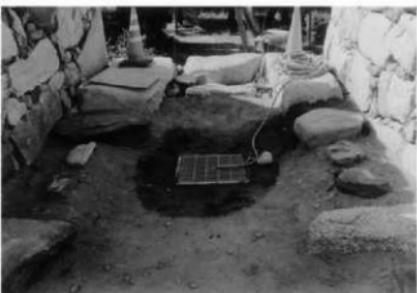
盛土施工状況

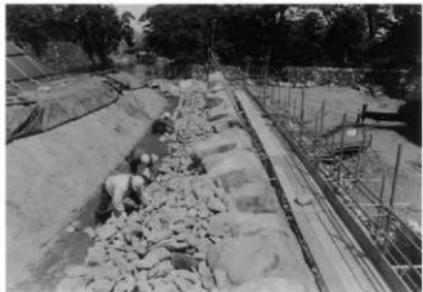
天守地下1階排水溝施工状況

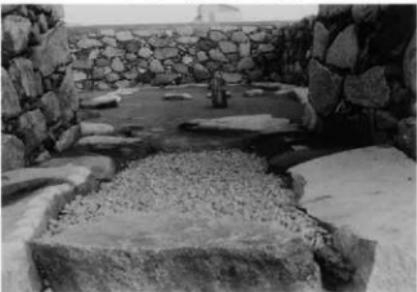
栗石施工状況

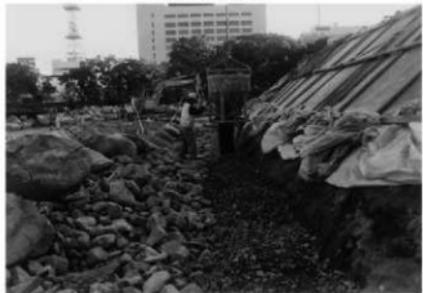
天守地下1階排水施設施工状況

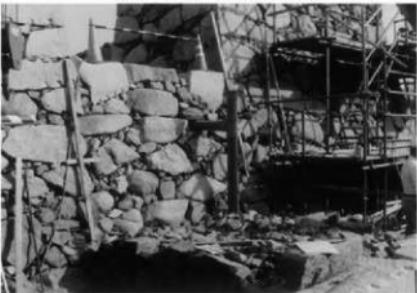
吸出し防止層設置状況

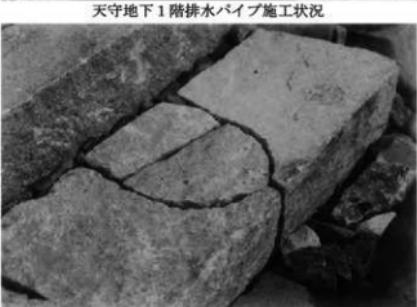
新補石材加工状況
