第3節 工事に伴う埋蔵文化財調査

第4章 桜御門の活用

第5章 考察とまとめ

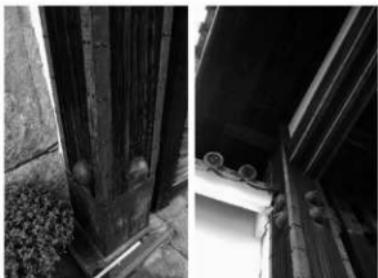
柱（鏡柱・脇柱・控柱）と枕梁（梁などを受ける大梁、冠木）は、櫛の板で包む（⑪～⑯）。大正期造営で同時に修繕した旭門を見ると、柱梁の表面を板で包み、包板の下に見える柱の足元は風食が進む（図5-3）。桜御門も、包板で覆ったのは年月を経た木部の美装のためであろう。柱の包板は、長さ2間、幅は1.5、1.4、1.1、0.8、0.7尺（45、42、33、24、21cm）、厚さは0.8寸（2.4cm、幅0.8尺は厚さ1.5寸[4.5cm]）である。包板の枚数は、すべての柱を包める数量がある。根巻鋼板の寸法から、包板を施した後の柱の大きさは、鏡柱が 2.2×1.3 尺、脇柱が 1.5×1.3 尺、北端の控柱が1.5尺角、残る4本の控柱が1尺角である。沓石に残った金属の錆の跡は、この根巻鋼板の太さである（図5-4）。厚み8分の包板によつて柱周囲に1寸の厚みが加わるとして、包板を施す前の柱の太さは、鏡柱が 2.0×1.1 尺、脇柱が 1.3×1.1 尺、北端控柱が1.3尺角、残る控柱が0.8尺角である。

図5-3 旭門の南側柱 下部（左）と上部
大正期の修繕で、包板と筋鉄が付された。

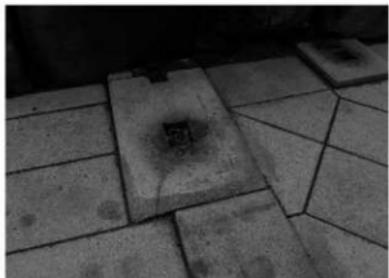
図5-4 桜御門の沓石（南西隅）
鏡柱の納穴。柱位置に根巻鋼板の錆が残る。

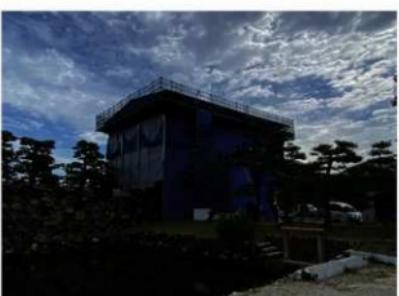
素屋根外観

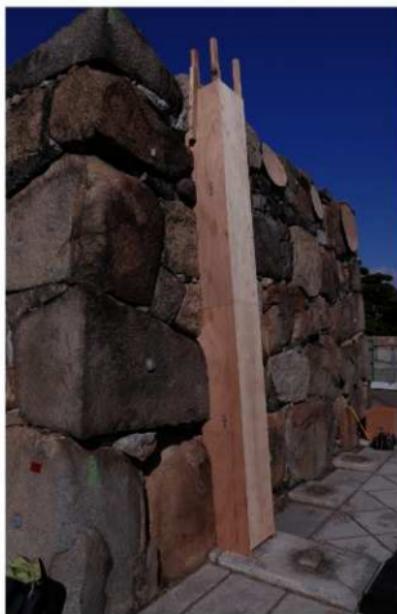
寄掛柱原寸型板 (西側)

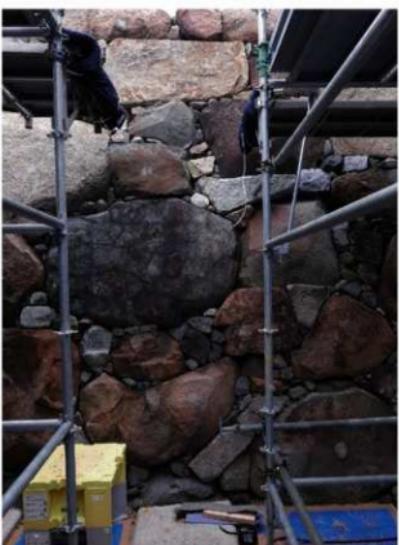
寄掛柱施工前

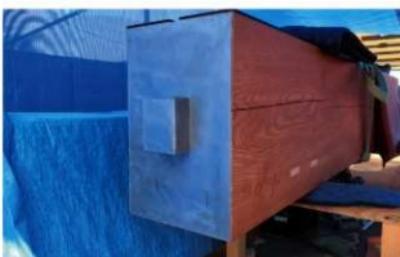
柱根本鉛板設置

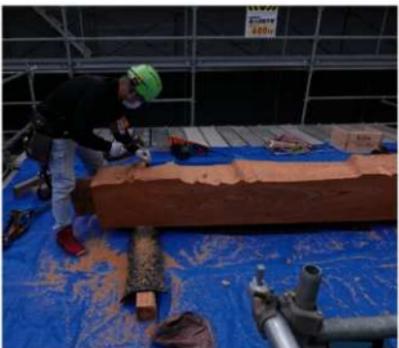
寄掛柱石垣取合い加工

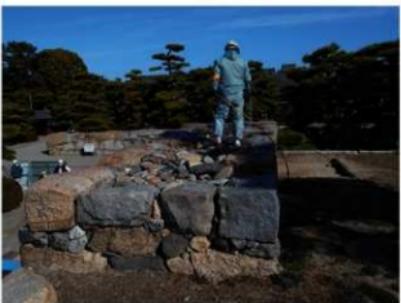
防蟻土壤処理

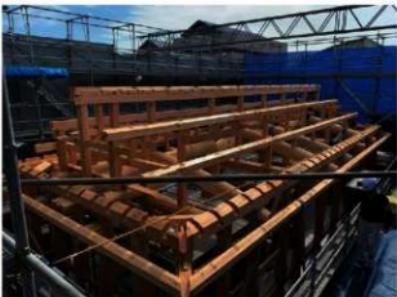
棟木取付

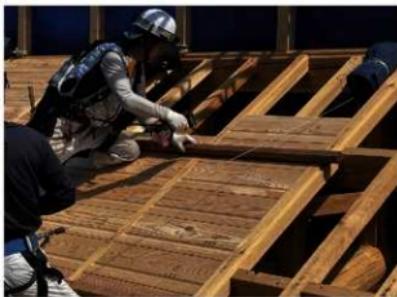
化粧野地施工

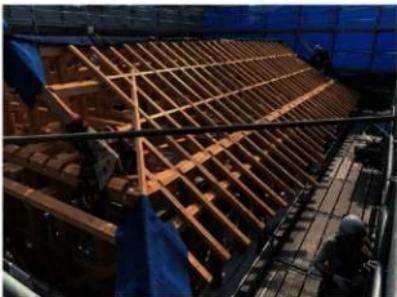
垂木取付

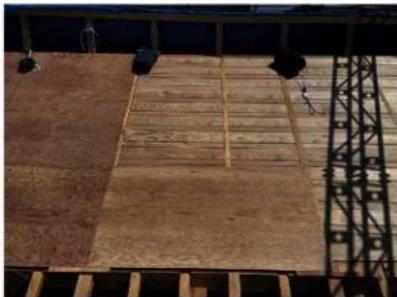
合板施工

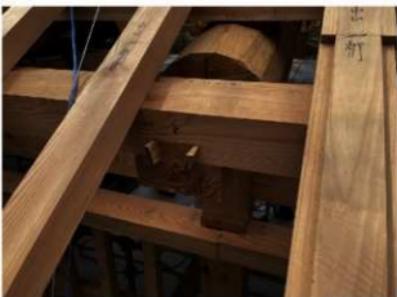
小屋梁と軒桁の取合い

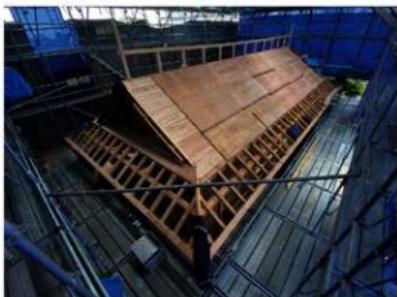
小屋組完了

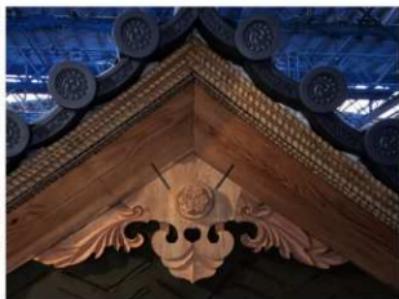
懸魚木下地

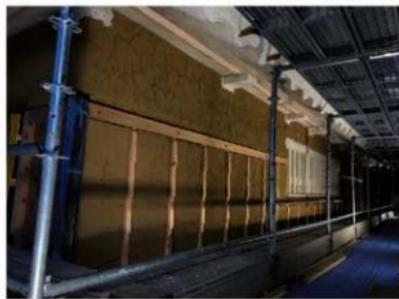
下見板下地

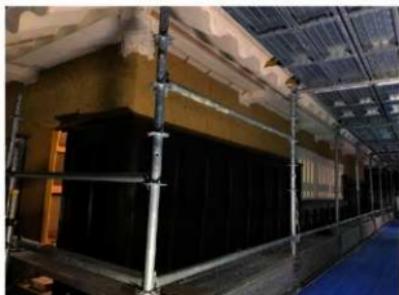
下見板取付

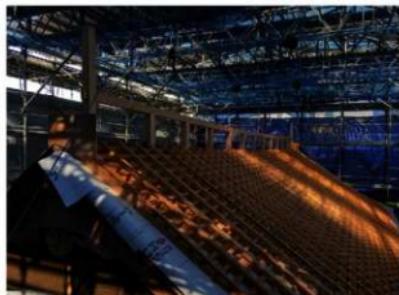
棟木・鯨束

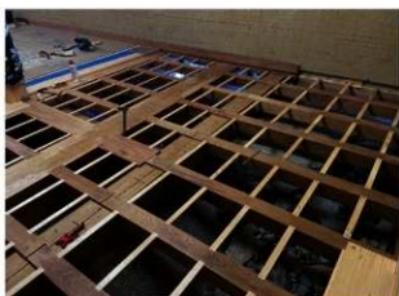
敷目板取付

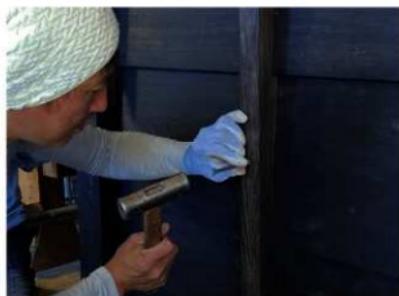
下見板釘打ち状況

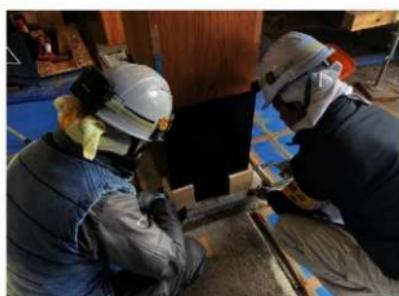
柱脚金物調整

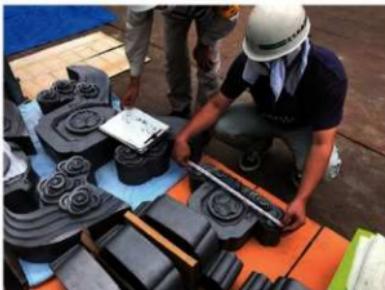
搬入検査（降鬼瓦）

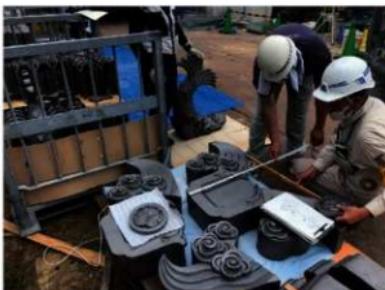
搬入検査（大棟鬼瓦）

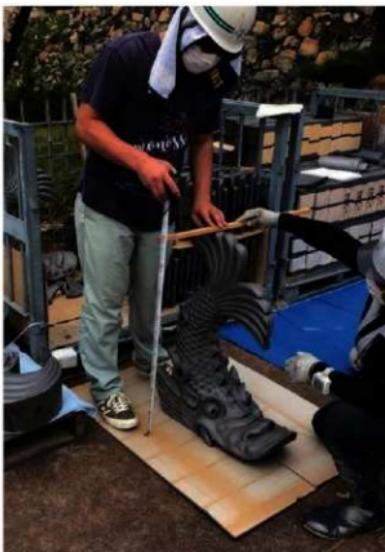
搬入検査（鯉瓦）

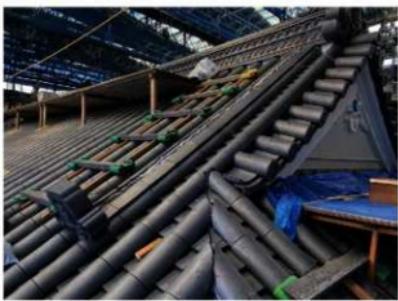
降棟施工状況

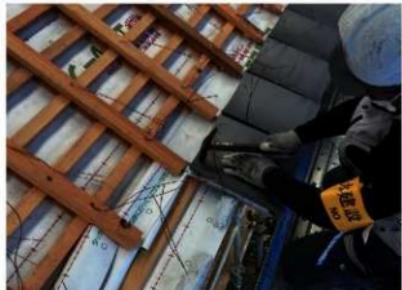
軒唐草瓦施工状況

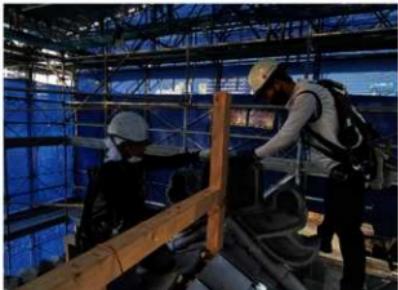
大棟鬼瓦据付状況

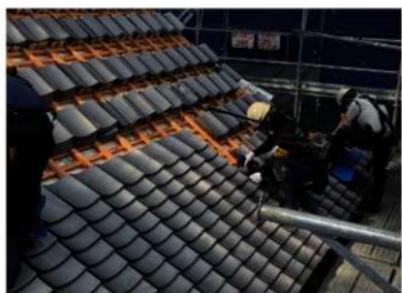
平瓦施工状況

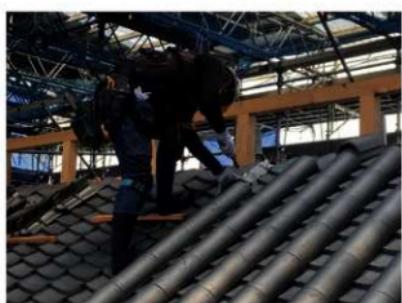
大棟平瓦施工状況
