No.12 東ノ丸北石垣(1110N, 1121N, 1121W)

第4節 樹木影響

第4章は、石垣変形の詳細を箇所ごとにまとめた本書の基幹をなす部分である。記述にあたっては、基本的事項として、石垣の種別・立地・規模・形状・段数・履歴・石積み特性・調査履歴を項目にあげ、保存状態として石積み変形・石材破損・動態観測、立地環境として地盤・植生・利活用状況を取り上げ、保護措置の現状に触れて、地点ごとに小結を付した。

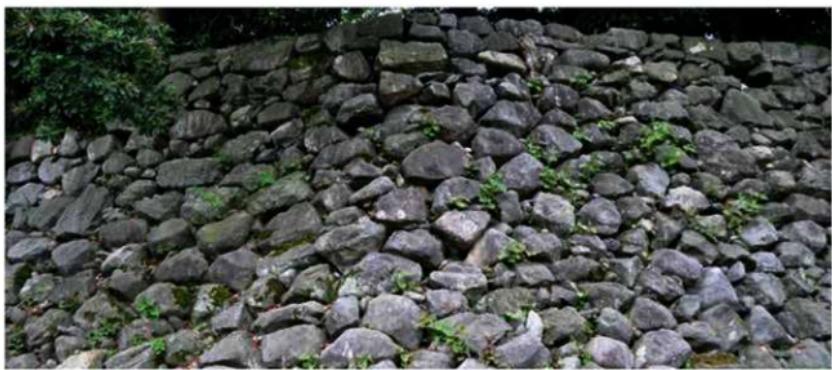
1 1221E、1220E 東から

シノギ角部分の天端付近でやや石積みに乱れ

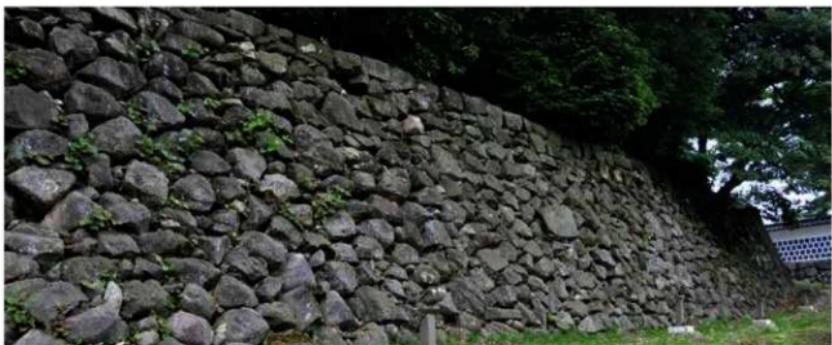
2 1221E 南東から

周辺の築石サイズよりも大型の鏡石風の石材が飛び出したように変形

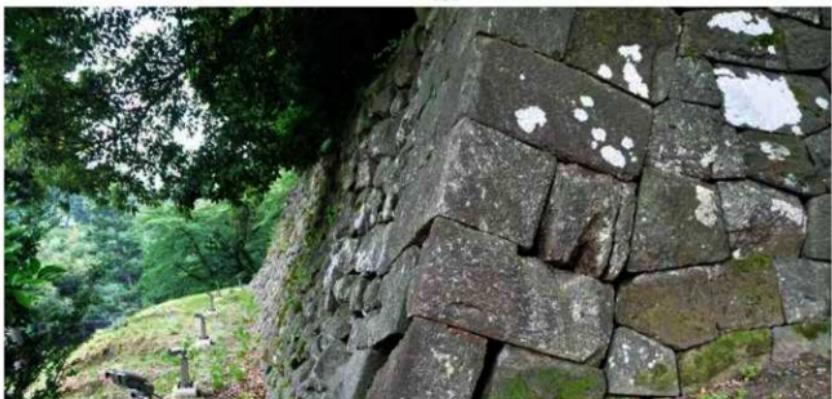
3 1221E 北から

隅角部周辺の天端付近で孕み出し、角石の破損が目立つ

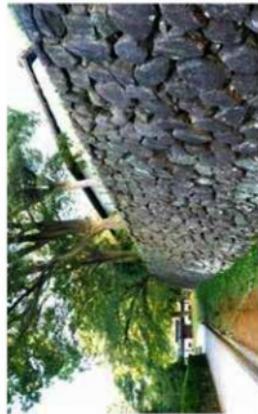
天端周辺にはサクラやエノキ等の高木（6本）がみられ、天端直上にある樹木について、石垣への影響を考慮し、管理が必要

エノキ
樹高13m、幹回り2.1m
天端直上に位置
樹木根により天端石が上がる

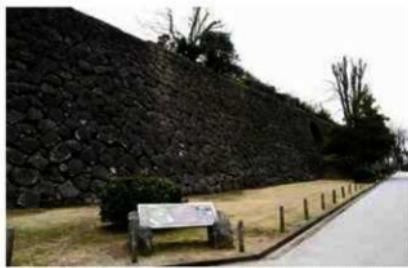
1 1301N 北から

本丸北辺の石垣で、近代に入り、煉瓦製トンネル構築等の改変を受ける

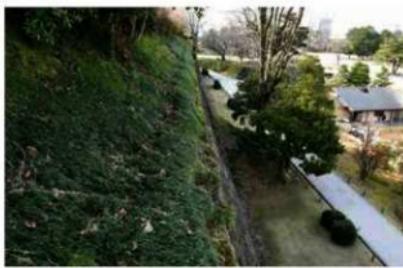
2 1301N 東から

最大9mの緩衝帯をはさみ、園路が通る

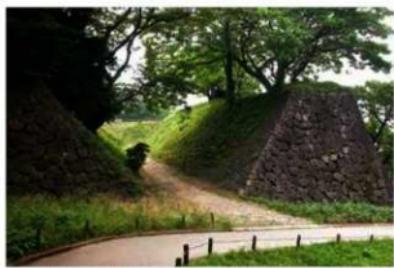
3 1301N 東から

天端部は弾薬庫設置に伴う盛土が遺存

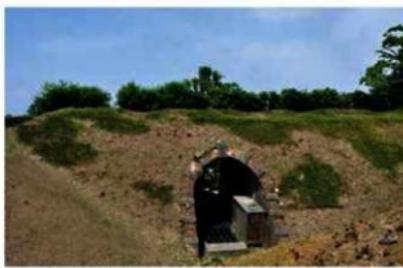
4 1300E・1301E 東から 弾薬庫設置に伴い分断された石垣。1301Nと出角で接続

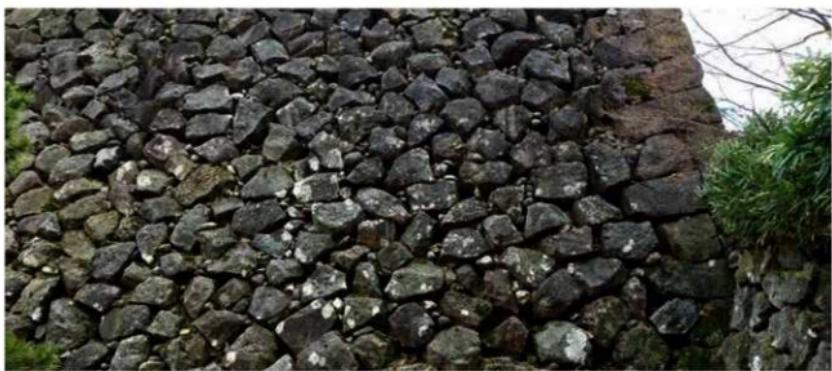
1 3440N（西側） 北から

慶長期創建とみられる、割石積石垣

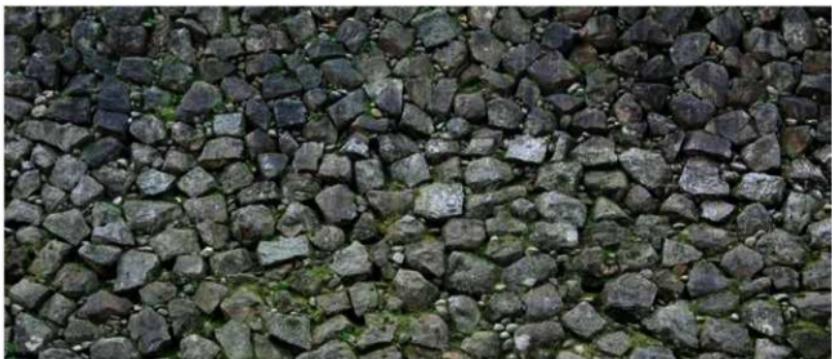
2 3440N（中央部） 北から

中部には宝暦大火の際に九十間長屋の屋根の鉛が溶け、石垣に降り注いだため、帯状に付着

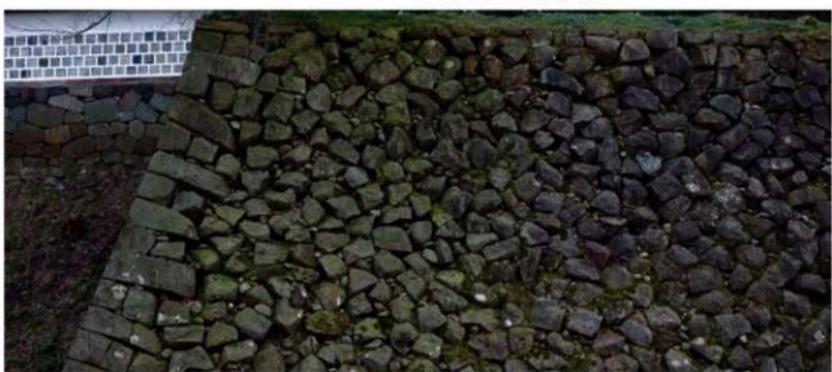
3 3440N（東側） 北から

隅角上部分の小範囲で改修されており、やや石積みが異なる

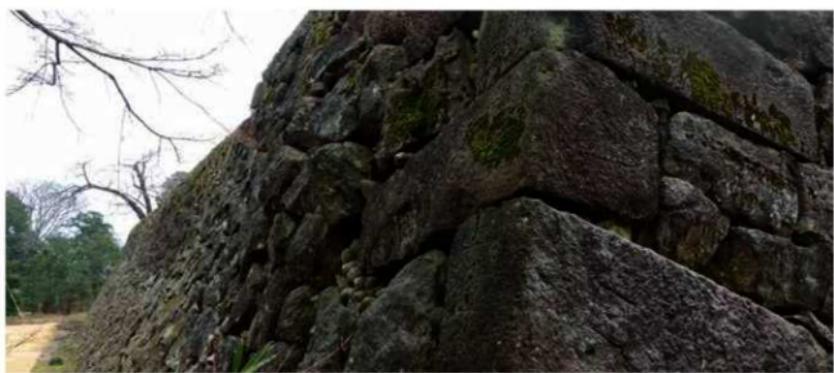
4 3440N 北西から

3440Nの局所的な変形箇所とした、西端の孕み出しについては、安政の地震の際に動き、その後の修理痕跡は確認できなかった。背後の孔内傾斜計の計測データでは、現在は背面地盤に変動はほとんどないため、この状態で安定化しているといえよう。地盤等に、なぜこの地点だけがこのように変形したのか、そうでない箇所との違いについては明らかではない。中央部から東側にかけての帯状の孕み出しについても、どの様な要因で変形が引き起こされたのかについて、その解明方法も含め今後の課題である。

安政の地震で準み出したと推定され、現在まで未修理箇所

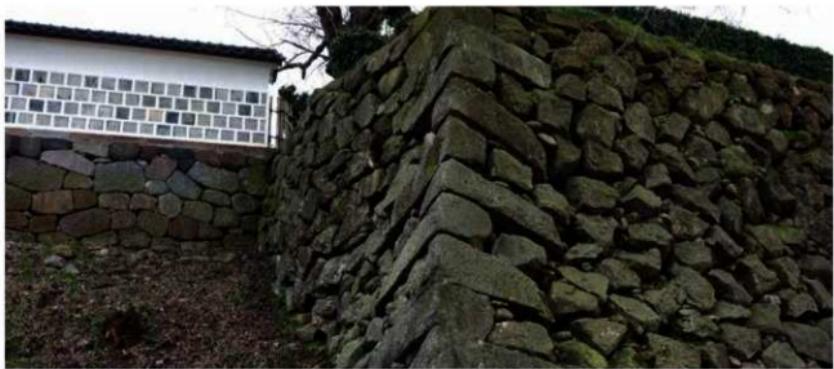
5 3440E 北東から

3440Eは過去に少なくとも2度の修理を経ている可能性が高いが、修理後に再び変形したという点に注意したい。基底部の前倒れとその直上の天端周辺の迫出しが連動しているのか、別々の要因によるものか、今後はその実態を探るべく背後の地盤や裏込め土の状態についても調査を進めていく必要もある。少なくとも2度の修理を経ても解消されなかつた事象がこの石垣の変形要因となった可能性が高く、今後明らかにすべき課題である。

櫓台部分の上平部には江戸後期に修理されている
天端付近から準み出し、石垣面が揃んだようになる

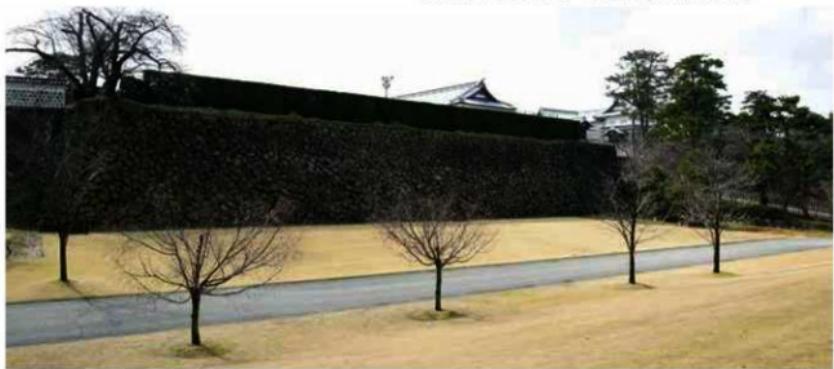
6 3440E・N 北東から

江戸期には前方に堀があり、現状より-7m下がると推定される
背後の郭は三ノ丸で、西側には河北門へと続く河北坂が通る

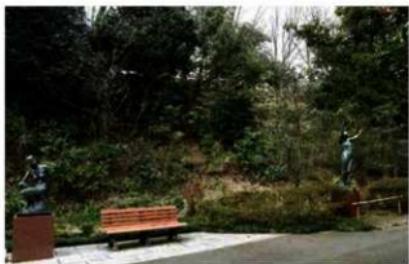
2 4121E 東から

樹木が生茂っているため、石垣全体を見渡しづらい景観となる

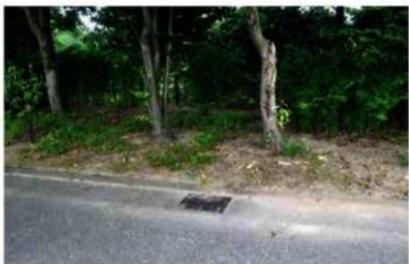
3 4121E 西から

天端上面に転落防止の柵、その背後には植栽帯

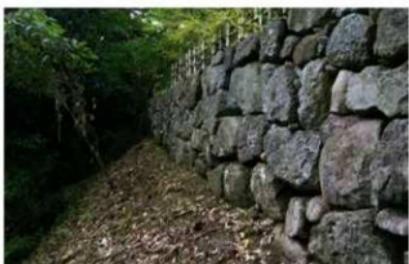
4 4121E 東から

外縁部の林巻石垣であり、面的に前倒れ

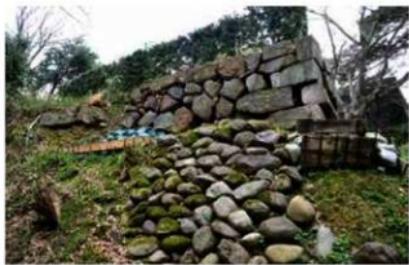
1 4030E・N・W 北東から

前方の盛土流出を防ぐために、土嚢等により土留めを設置

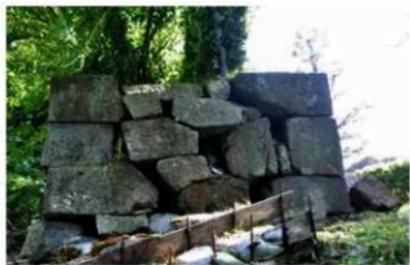
2 4030E 東から

石垣南部の築石の抜けと角石の
ずれ

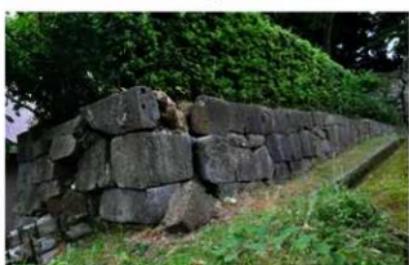
3 4030N 北から

全体的に緩んだ状態で、4030N・Eは崩壊の初期段階にある石垣と言える。盛土の流出防止のため斜面等に設置済みの土留めは、ある程度の効果を発揮しているが、風化により板や土嚢に劣化が見受けられ、また、土留め自体が斜面下方に動いている状態であり、追加補強が必要である。現状を保存することは難しい状況であり、変形を止めるよりもスピードを遅くする延命策として、土留め等の応急措置を講じつつ、崩落に備えた石材番付、目視巡回、平成27年度以降に予定している定点観測等の取り組みを行う必要がある。年間数ミリ単位の微量な動き、動き自体の有無（進行もしくは停滞）の確認は目視では限界があり、過年度の測量図との比較でも、全ての石の動きが確認できないことから、また、どこがどういう動きをしているかを把握することからも、動態観測の数値情報は必要である。

石積み全体が緩んだ状態

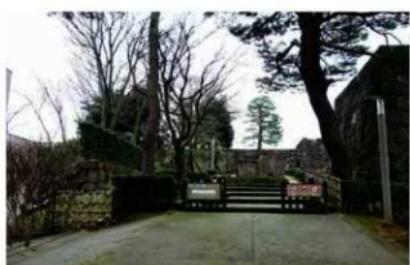
4 4030W 北西から

角石の崩落と角石の崩落

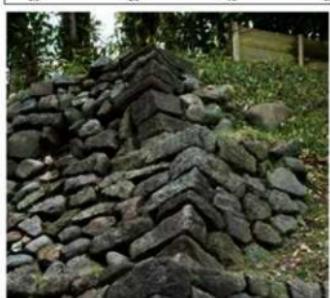
隅角部上2段の状況。下段の隅角部は算木積みで、
縦線は比較的通っているが、上段は角石が迫出し、
大きく前倒れ

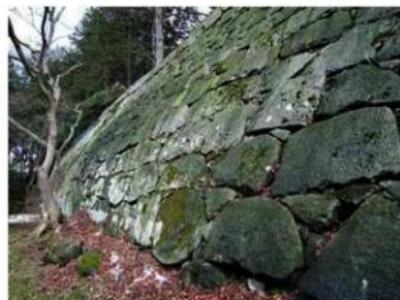
写真21 盛岡城跡三ノ丸北西部の石垣

全国各地には多様な石垣があり、変形パターンや不安定化の要因にはそれぞれ固有の特徴がありうる。下部が大きくくみ変位が累積している盛岡城跡三ノ丸石垣（写真21）では從来の垂直ボーリングに加え、石垣面への水平ボーリングを導入して変形要因を探究している。大きなくみによって裏側には空隙が生じ、真砂土からなる背面地盤には花崗岩の巨石が点在することが明らかとなった。集中豪雨による土砂災害でも知られるように一定以上の水分を含んだ真砂土の粘着性は弱い。要因として背面地盤への長年の水の浸透によって細粒分の流失（土の活性度については前節参照）や透水層（すべり面）の存在が懸念され、解体修理が検討されている（盛岡市教委のご教示による）。熊本城跡では本丸と東竹之丸北東部の高石垣でそれぞれ最下部が大きく膨らむ変形が認められる。石垣の目地から弱い風が出ており、背面の栗石層に空隙ができているのが分かる。この2か所では近代に石垣の根を留める補強工事（写真

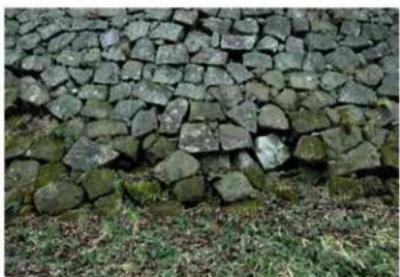
写真24 小峰城跡帯曲輪北部の石垣

地域性の例として寒冷地における石垣保存の問題に触れない。北海道や東北地方など冬場の気候が寒冷な地域の石垣では、春先に繰り返す凍結融解によって石材の劣化が進行する。これは凍上性の高い石材、含水率、気温の3つの要因が一定の条件で揃うと起る現象であり、五稟郭跡、弘前城跡、会津若松城跡、小峰城跡でその影響が確認できる。もとより石垣基部の石材は荷重によりひび割れを起こしやすく、地面や水堀から常に水分が供給される環境にある。症状としては石面10cmほどが剥離して失われ（写真24・25）、隣接石材に荷重の負担が及ぶ。最下段の石列に破断した石材が多くなると構造体にダメージをもたらす危険性が高い。対策としては温度因子を抑えるため水点下となる冬季に限定して基部に被覆シートを置くような簡便なメンテナンスで劣化速度を遅らせるのが現実的である。
