第4章 変形箇所の詳細

No.1 二ノ丸西 数寄屋敷西堀縁石垣 (6501W)

No.2 二ノ丸西 数寄屋敷西堀縁石垣 (6500W, 6500N)

数寄屋敷西堀縁石垣の安定性解析と補強対策

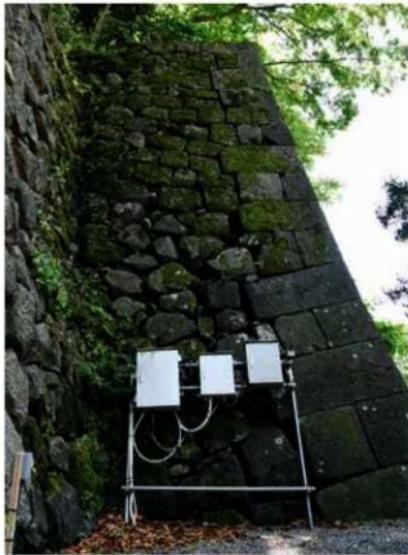
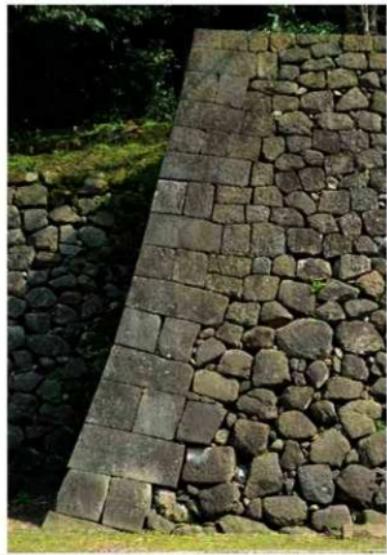
4 6500N 北西隅角部 北から・西から

隅角部と築石部の間に隙間が生じるが、西面には隙間は生じていないことから西方向への変形が進んだとみられる

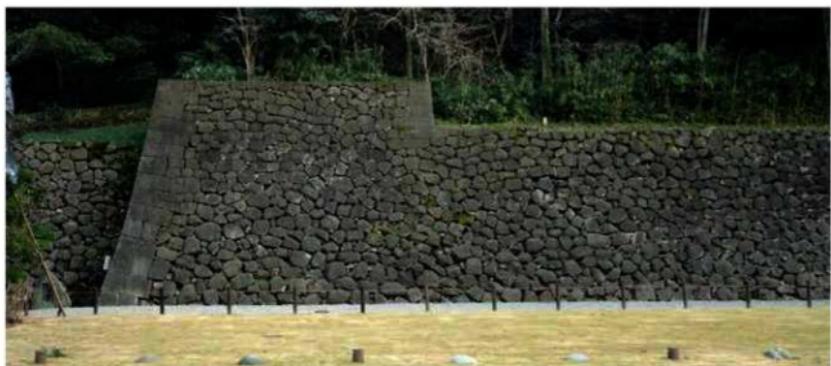
5 6500W北部 西から

橋台部分の上半部は江戸後期に修理されている。隅角部の稜線加工の変化や、築石が小型化

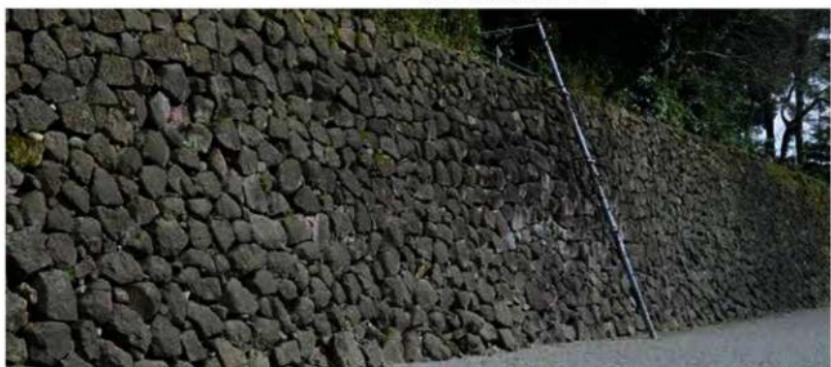
6 6500W中央部 北西から

上部から中部の孕み出し箇所は、昭和53年の修理範囲と重複しており、変形は修理後の再発箇所とみられる

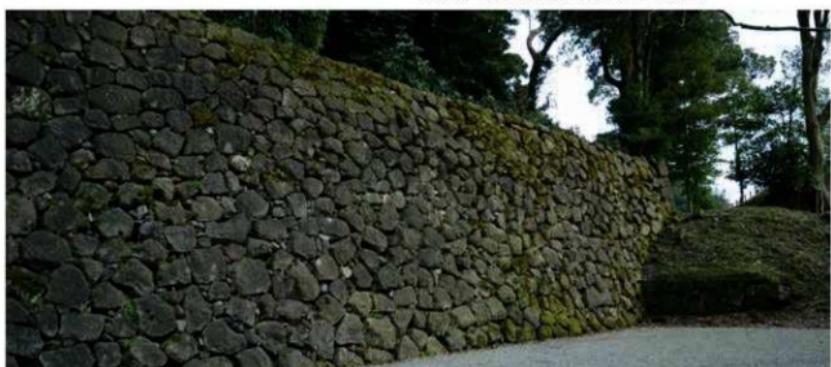
7 6500W南部 西から

小範囲だが一部大きく孕み出す。孕み出し箇所の上部は後ろに転倒しており、右面に腫みが生じている

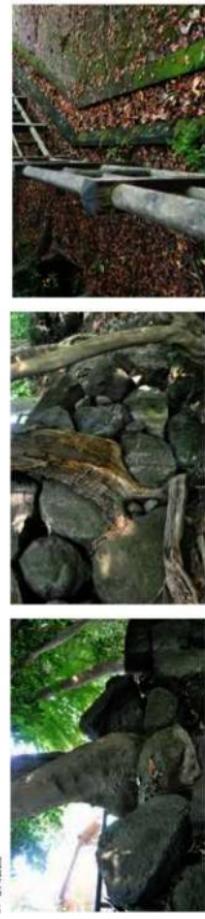
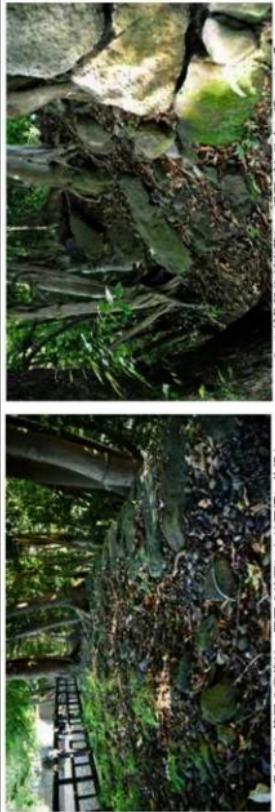
斜面途中で止まっている崩落石材
第48図 №.3 数寄屋屋敷西軒巻石垣 [2823W]

崩落箇所背後では、成長した樹木根により
石材が抱え込まれる。

崩落箇所の背後の土だけが、
排水用樹叢の隣石よりも一段低い
背面盛土が流出か

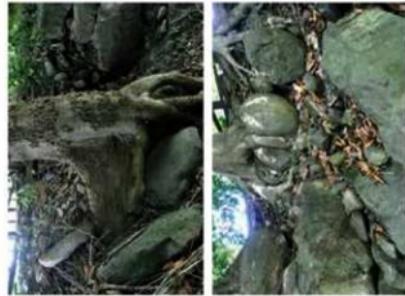
崩落箇所背後では、成長した樹木根により
石材が抱え込まれる。

斜面途中で止まっている崩落石材
斜面途中で止まっている崩落石材
木子が入るところの石の間に並行し
シノギ部分が崩落し、木子ごと前方に滑っている
美しい構造に達する。

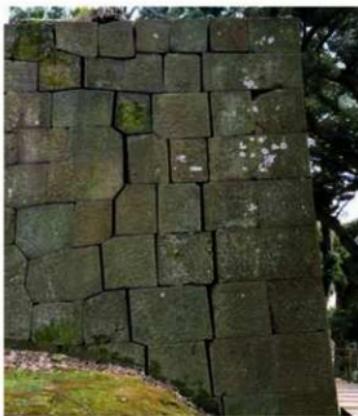
欠け

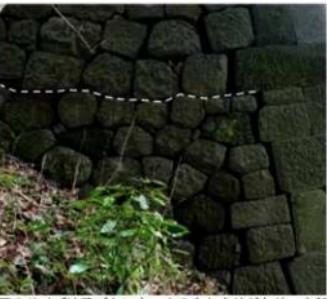
粗加工と切石材の布積み、ノミ痕に粗密があり、上2・3段に細かなものが集中する傾向

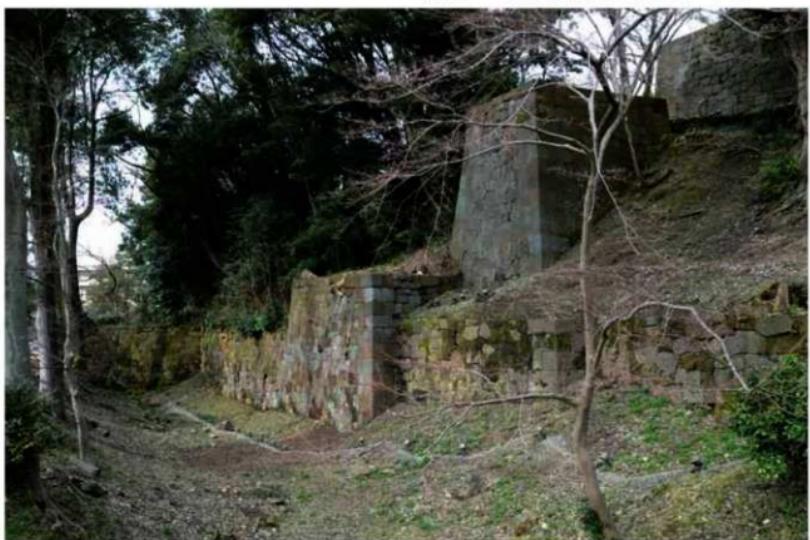
2 2830N・W・S、6430N・W・S 北から

6430Nの前方には、庭園の池がある。この池は作庭以前の堀を利用したものであり、石垣はその堀堆積層の上に構築されていることが発掘調査により確認されている

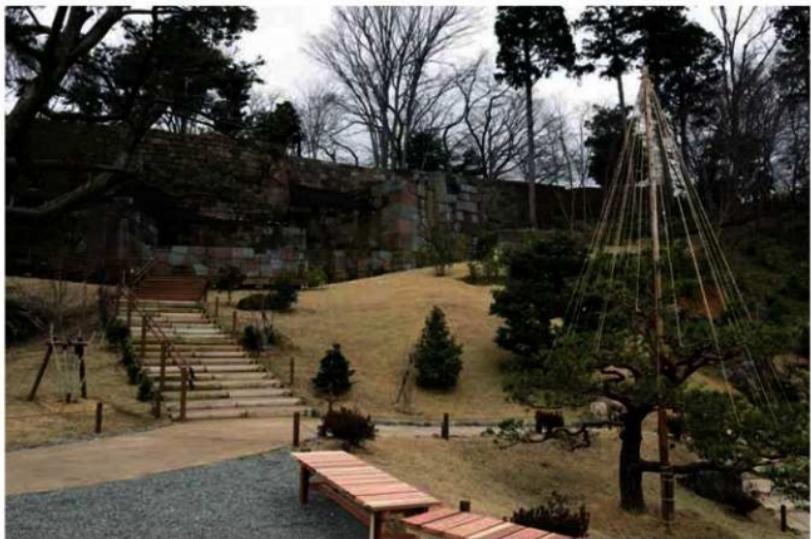
1 2602S、2601S 南西から

玉泉院丸庭園の構成要素である雄壠状に構築された石垣群。前方直下に園路が通る

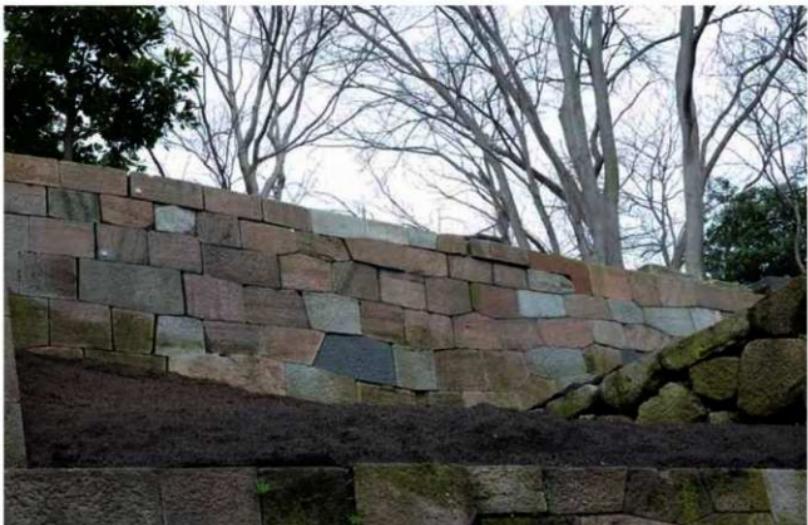
4 2601S 南西から

天端石の補充等、修景後の状況。隅角部側（写真左側）に孕み出しと縦方向の連続した目地の開きが確認できる

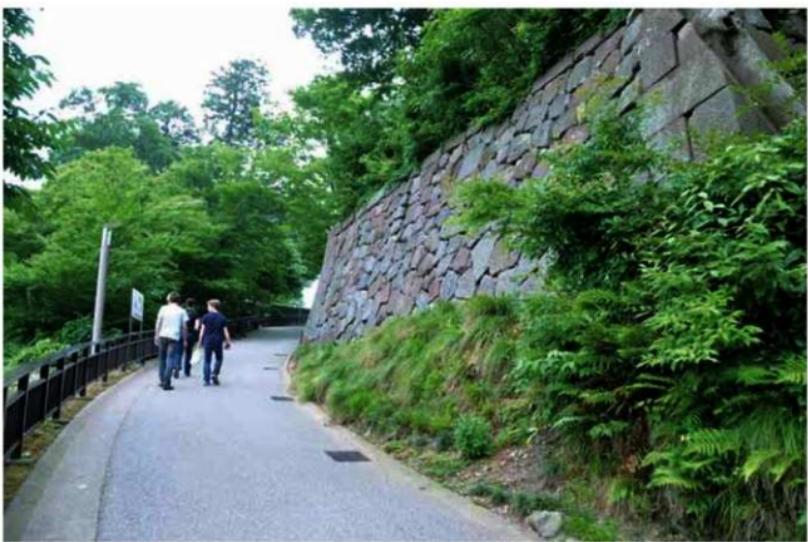
6 1500W前方の状況 南から

城内の主要な園路の傍にあり、来園者の往來は多い

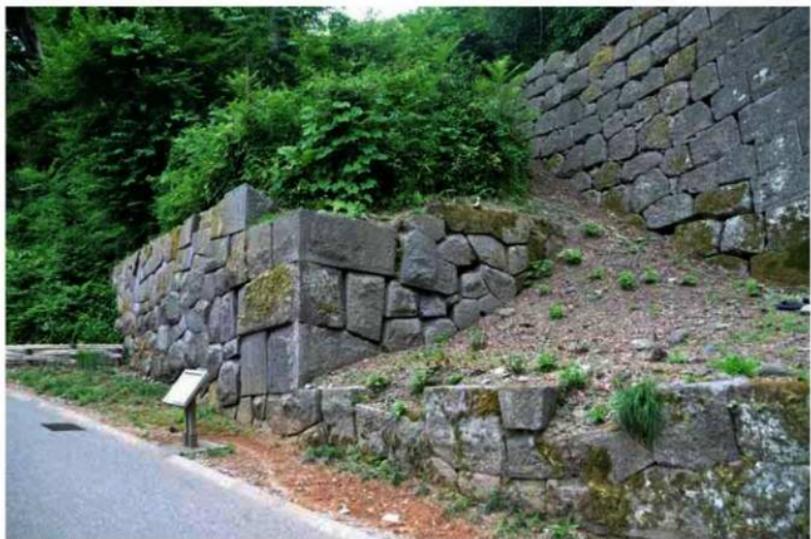
1 1550W・S 南から

いもり坂に面し背後は本丸附段への斜面地に位置する

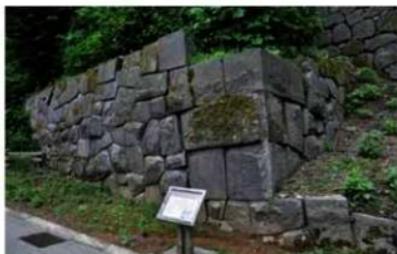
2 1550W 南から

隅角部と築石部の石口が開く

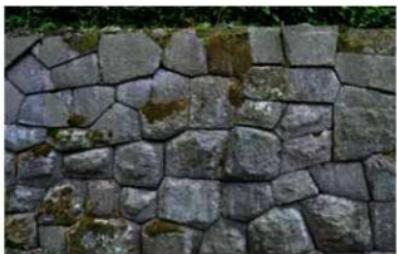
3 1550W 西から

上部は周囲はつりのない切石、
下部は金場取残積

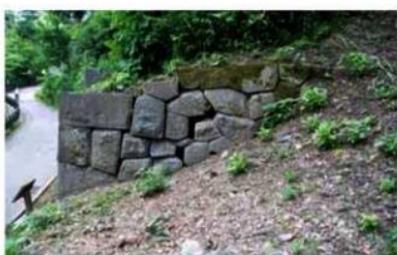
4 1550S 南から

ほぼ直立した小規模な切石積石垣のため、正面から一見しただけでは変形が認めにくい。1550Wに局所的な目立った変形がないためだが、1550Sは縦方向に目地が大きく開いており、実は1550Wが面的に前に倒れていることがわかる。現在は通路が前面にあり、路面のレベルから石垣が立ち上がっており、アスファルト道路に基底部は押さえられた状態と考えられるが、元々は斜面上に築かれた石垣のため、斜面ごと前方向に滑っている可能性も否定できない。ただし、これまで動態観測等が一切行われておらず、変形がどのタイミングでおきたのか、又は現在も徐々に進行しているのかはわかつていがない。

石口が上下・左右に開く
隅角部と築石部にも石口の開き

平成27年度より1550Sの隅角部周辺でクラックゲージによる簡易計測を開始しており今後のデータの蓄積をまって、対応を考えていく必要があろう。

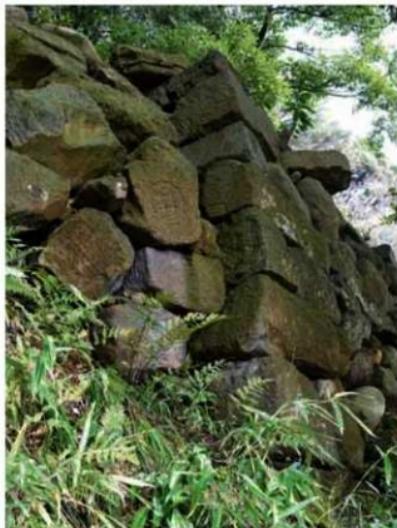
2 1640W、1641S 西から

前方向へらなりに変形

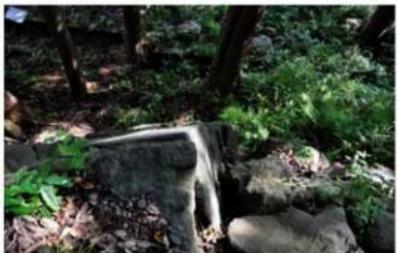
3 1640W・S

礒角部の棱線にズレ

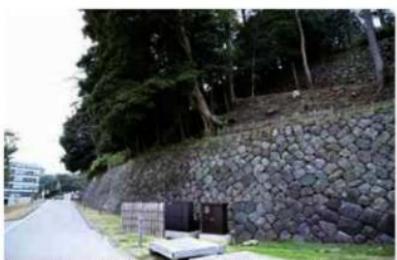
4 1640S 南東から

石垣背後と前面には園路
前方の石垣は近代に構築

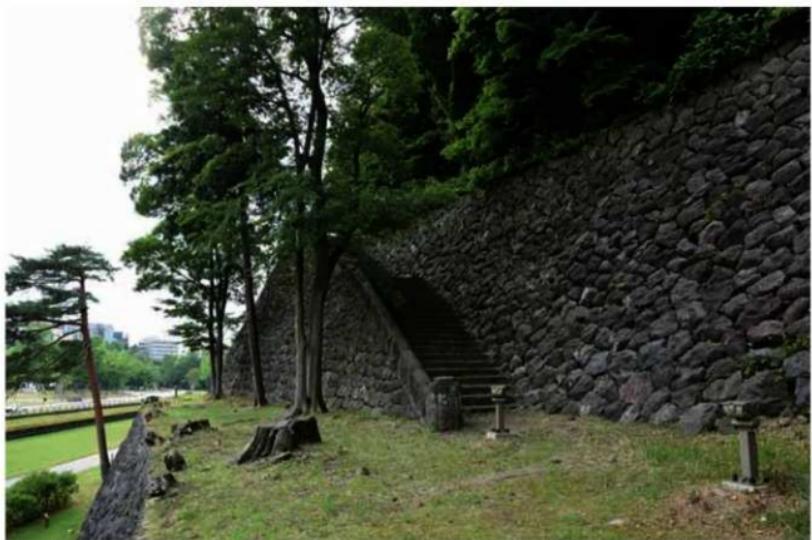
1 1141S 東から

いもり堀に面する本丸南石垣にとりつく階段の側面石垣

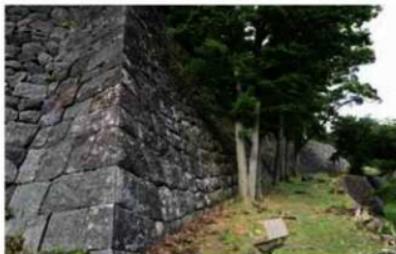
2 1141W 西から

石垣にかなり近接して樹木があるが、現状では樹木根が石積み変形に影響を与えている様子は確認できない。ただし、樹木の成長具合によっては、今後伐採等の対応も考えねばならないであろう。

石垣前方に樹木が複数ある

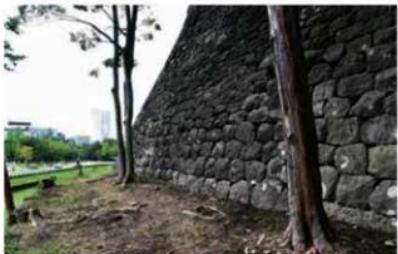
3 1141W 東から

下半部が孕み出し、直上の面が
窪む

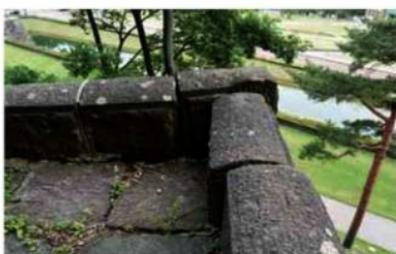
4 1141階段

南西隅角部最上部にある階段の
縁石のズレ

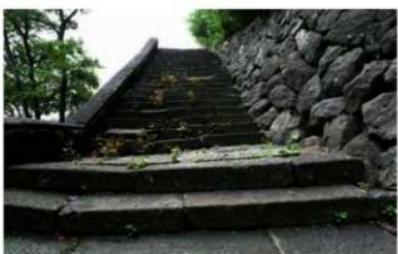
5 1141階段 東から

石垣の変形に伴い階段部分も傾
きや踏み面のたわみ

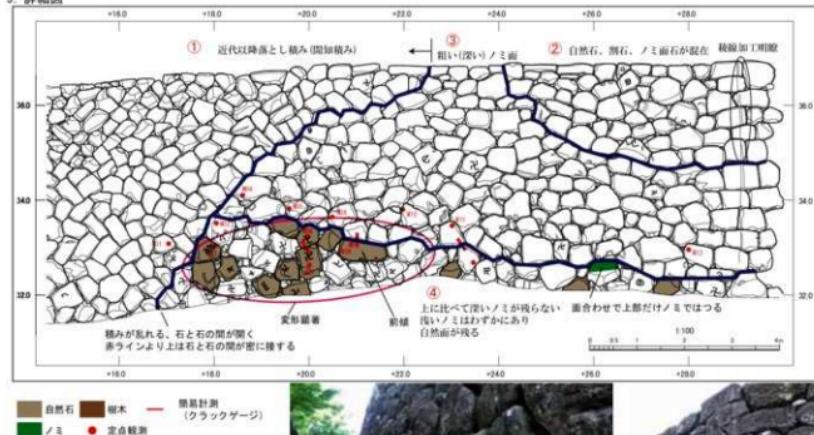
9. 詳細図

同一刻印（「卯」）が集中

前倒れする変形を残したまま、上部の改修が行われたため、改修境で勾配が異なる

シノギ角の上から6段目で積線加工が変化

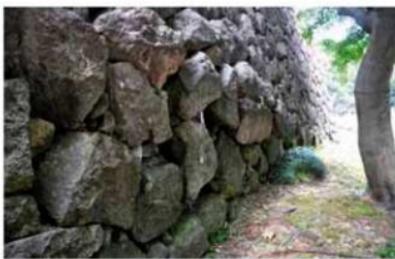
1 1901E 南東から

石積みの左側は近代に入り積みなおされている。前方の歩道は江戸期には蓮池堀

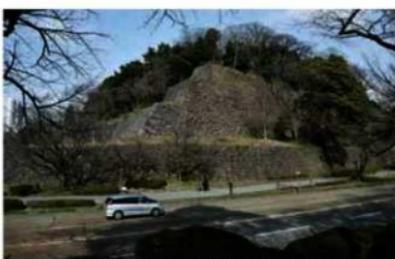
2 1901E 南から

石材が倒れ。丁張が石垣修理毎に異なるため面にゆがみ

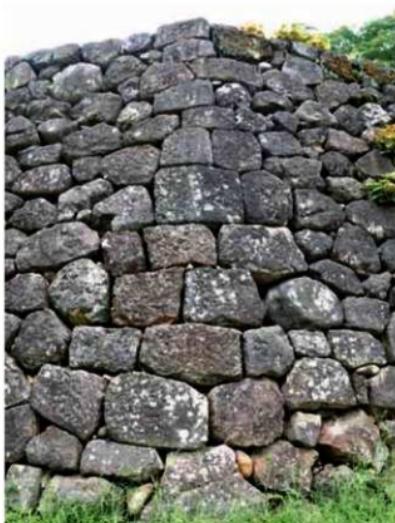
3 1901E 南東から

蓮池堀に面し、背後は辰巳櫓下石垣がある

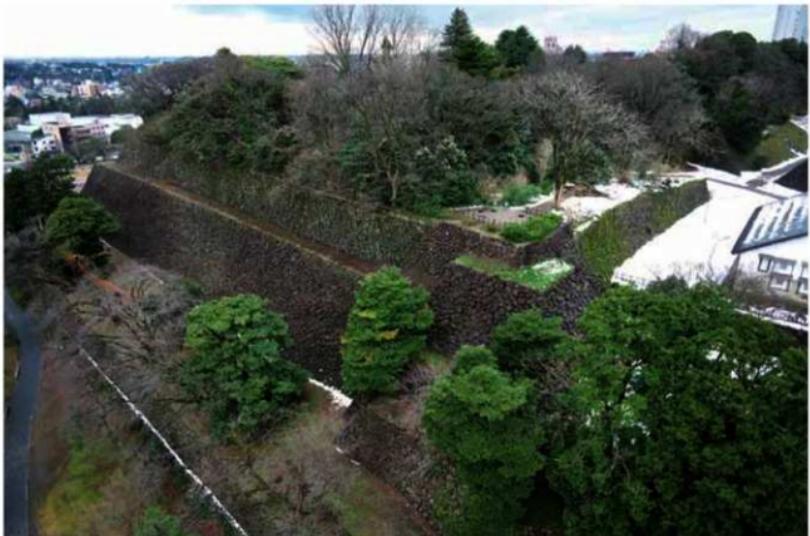
1 1130E、1131E 北東から

東ノ丸の東面一帯に築かれる2段石垣は城内でも最古段階の文
禄期に築造された。

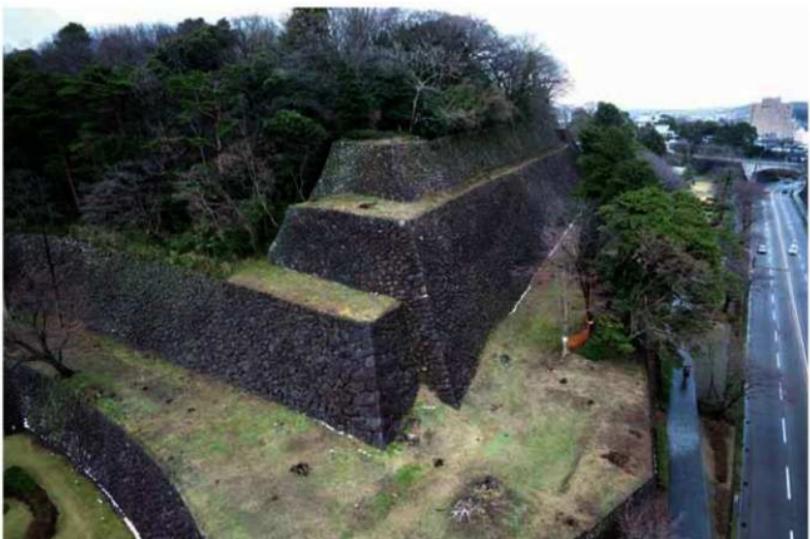
2 1130E、1131E 南東から

辰巳櫓下の石垣は明治40年頃に3段石垣に改変。西側の樹木が
繁茂する斜面も石垣であったが現状まで撤去される。
