史跡永山城跡

—史跡永山城跡災害復旧事業報告書—

2019年

日田市教育委員会

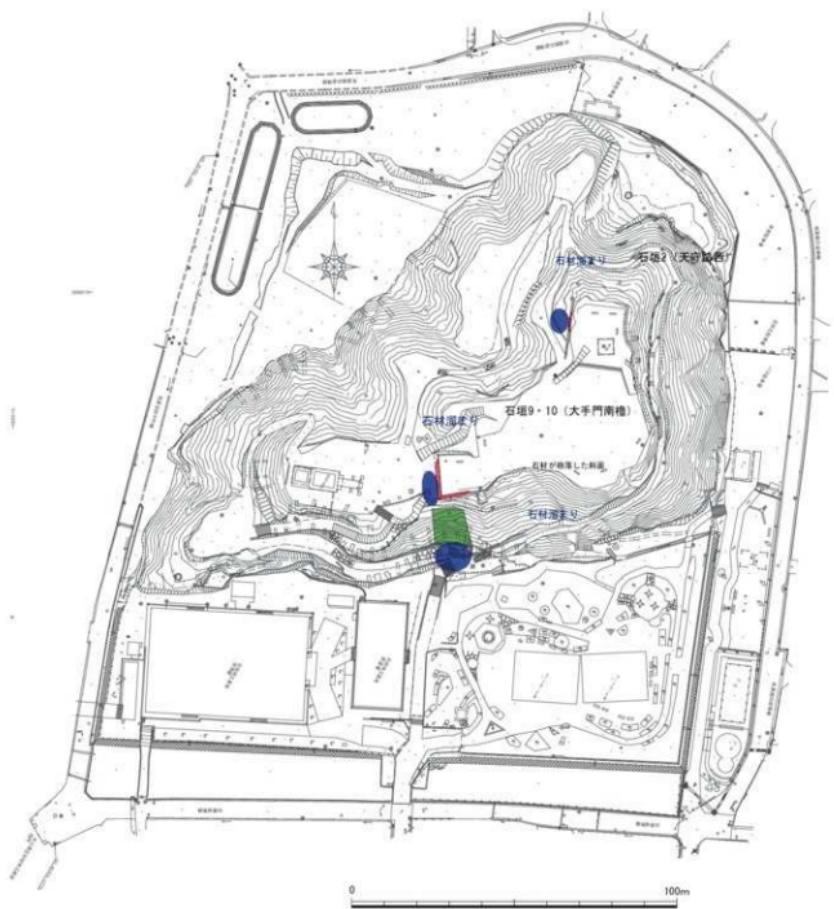
第2図 被災位置図 (1/1,500)

このわずか2ヶ月後の平成28年4月14・16日に発生した熊本・大分地震（以下「熊本地震」）により、永山城跡は石垣の一部が崩落するという被害を受けた。前震とされる4月14日21時26分発生の地震（M6.5、最大震度7、日田市での最大震度4）では特に異変は見られなかったが、本震とされる同16日1時25分発生の地震（M7.3、最大震度7、日田市での最大震度5強、永山城跡に最も近い日田市三本松の最大震度5弱）では大手石垣（石垣9・10）及び天守跡石垣（石垣2）の各一部が崩落して遊歩道を塞ぎ、さらに大手石垣直下の遊歩道（月隈神社参道）にあった鳥居1基（文化3〈1806〉年、郡代羽倉権九郎銘あり）と石灯籠2基（安永6〈1777〉年、安政2〈1855〉年銘あり）も破損・倒壊した。地震発生が深夜であったため、人的被害がなかつたことが不幸中の幸いであった。

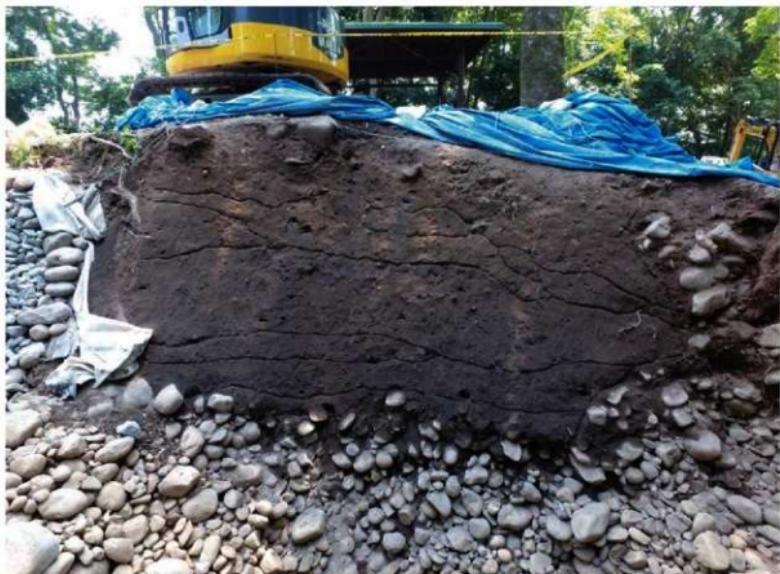
写真2 2-2工区背面土層写真

2工区と同様、背面盛土の確認のみ実施した。土層の堆積状況は2工区と同様である。ただし、今回の掘削範囲内では、凝灰岩の岩盤は確認できなかった。また「裏留め石」列は、上層部では確認できたが、2工区のものはほどしっかりとおらず、掘り下げるに従い次第に消失した。築石やグリ石の状況も2工区と同様であるが、解体前の築石を観察すると、石材の長辺を表に向けた、控えの短い積み方や斜め積みのような積み方が見られた。後世の積み直しの可能性が考えられたが、背面土層の観察からは明確に判別できなかった。

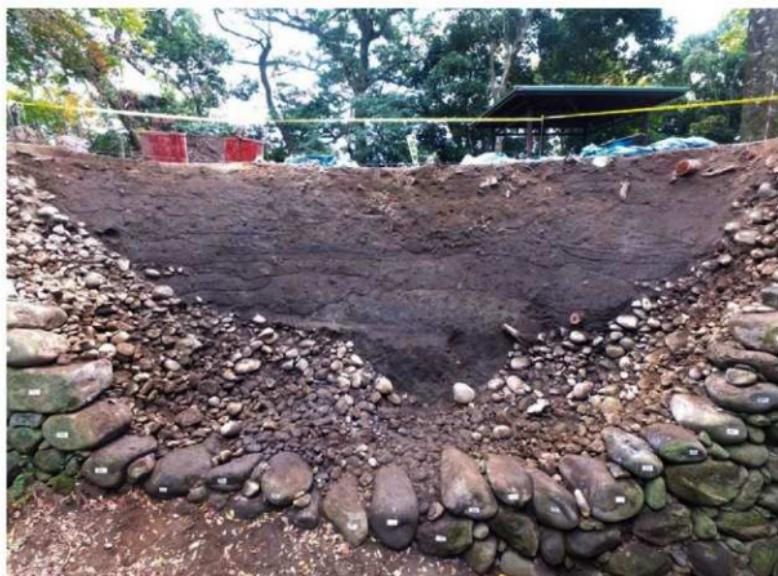
写真 4 2 工区背面土層写真

築石は1工区と同様、全体的に控えの長いものが使用されており、表面上は一見丸石で不安定に見えていたが、適切に石材を選択している様子がうかがえた。間詰石や舗面石の状況も1工区と同様であった。裏込め石も同様で、拳大程度の小さな円礫が使用されていた。石垣2は先述のとおり上端に樹木が多く存在していたため、根が土を伴って裏込め石の隙間に入り込んでおり、石垣の劣化につながったものと思われる。

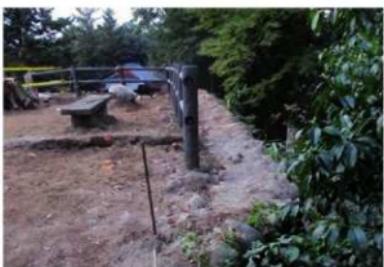
④石垣 8 上面のモルタル検出状況 1

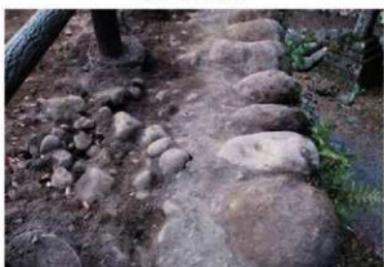
⑤石垣 8 上面のモルタル検出状況 2

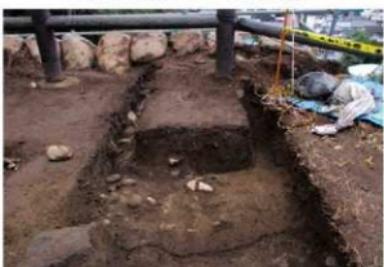
⑥石垣 10 側 裏込め石検出状況

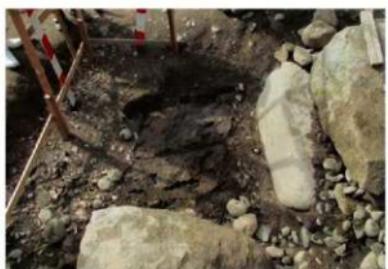
③根石の下の状況

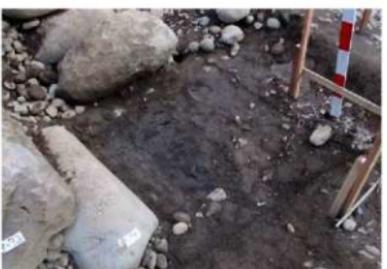
④根石の下、線の中を掘って割ぎ石を入れる

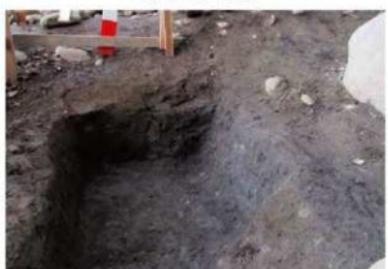
通常、石垣の最下層の石は特段必要のない限り動かさないとされるが、解体の結果角石（石垣9-75、石垣10-98）が大きく外側に傾いていることが判明したため、一旦取り外して岩盤の状況をビンボールで確認した。この角石は凝灰岩の岩盤の南端ぎりぎりの位置に据えられており、南側の土の部分にわずかにせり出していたため、次第に傾いて崩落につながったものと思われる。石材の上端を水平または石垣内側の方向に傾けるため、岩盤を少し掘って割グリ石を手作業で詰め、破損のため使用不可能となった角石を適当な大きさに割って敷き、その上に角石を据えなおした。

⑤根石の7割ほどが岩盤上にあった

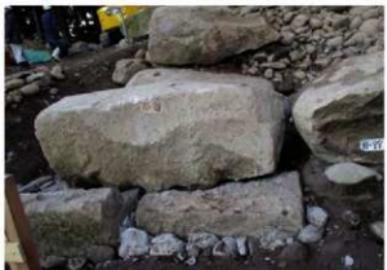
①角石根石の据え直し状況 1

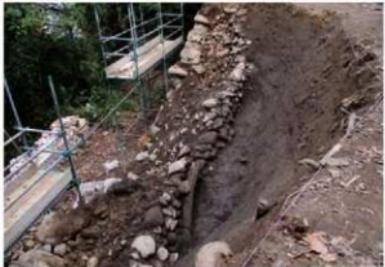
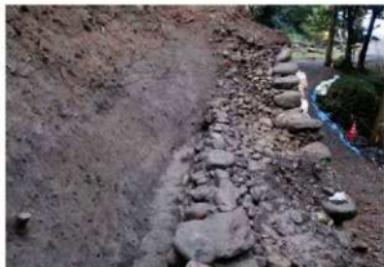
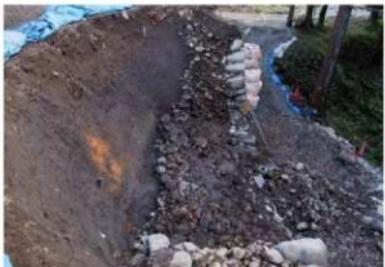
②裏止め石列検出状況

③裏止め石は次第に石が小さくなる

④裏止め石列消失 背面は凝灰岩岩盤

また、石垣内部で確認された特徴的な技法として、「裏止め石」が特筆される。石垣2のなかでも2工区で顕著に見られ（写真13）、2-2工区（孕み分）ではあまり見られなかったが、背面盛土と裏込め石の境目に、裏込め石よりもやや大きめの円礫を積んだ、あるいは並べたものである。2工区では天端から3～4段目の背後から見え始め、3～5段程度、高さにして50～60cm程度の石積みが認められたが、それから下は次第に石が小さくなり、消失していく。裏止め石が見られなくなった高さでは背面に凝灰岩の岩盤が裏込め石と接しており、岩盤がある程度強度を持っていることから、裏止め石を施す必要がなくなったものと思われ、裏止め石の技術を使うとともに、元々の岩盤を上手に利用している様子が看取できる。同様の石列が1工区石垣10側でも見られたが（写真9）、2工区ほどしっかりしたものではなかった。ただ、その検出位置は石垣10のなかでも角石に近く、角石は岩盤上ぎりぎりの位置に据えられていた（写真10）ことから、壊れては困る石垣または脆弱な背面にのみ施された可能性が考えられる。

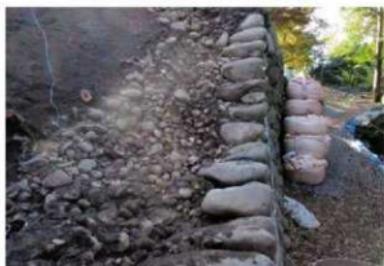
⑤控えの長い石材を使用している

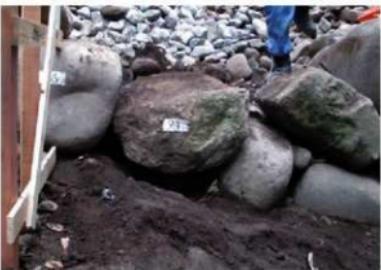
②根石（93）前下がりで不安定

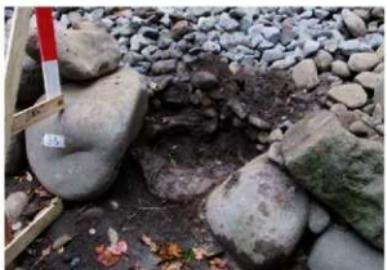
③93を外した状態 グリ石がほとんどない

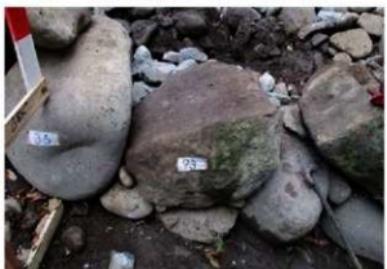
⑤93据え直し完了

築石の積み直しにあたっては、今回崩落を免れた正面左側の積み方を参考に、違和感のないように積み上げることとした。布積みを基本とし、縦目地はもとより横目地も通さないように、据わりの安定する置き方で築石をかみ合わせることを心掛けた。また下位に大ぶりな築石、上位に向かってやや小さめになるように積み上げた。1工区に比べて崩落した高さが低かったためか、破損した石材は少なく、劣化等に伴って新規石材としたものは数個程度にとどまった。解体時に観察されたように、間詰石は控えの長いものを使用し、舗面石も適切に施した。

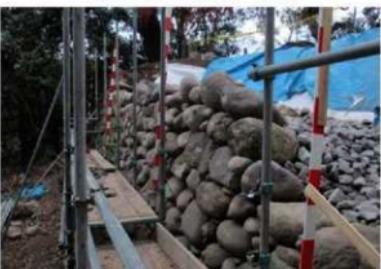
⑥積み上げ状況

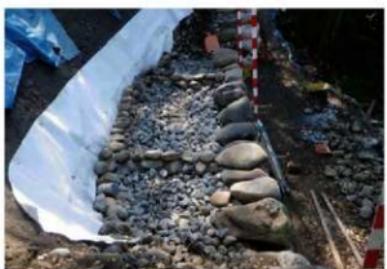
⑦石列施工状況

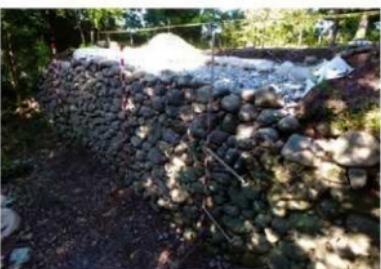
⑧積み上げ完了状況

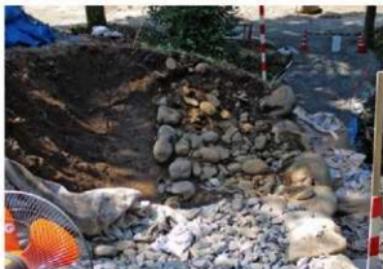
①裏止め石 2工区ほどしっかりしていない

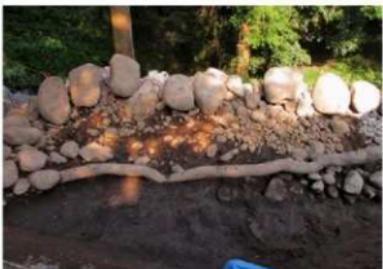
②裏止め石 石材も小さい

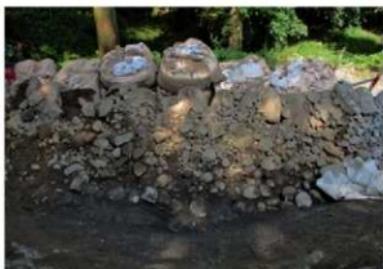
③上から3段目ほどで裏止め石様の並びは消失

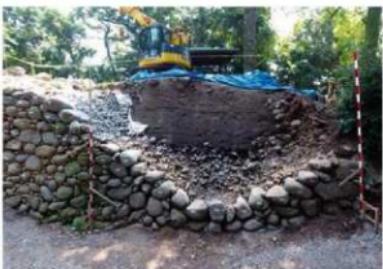
④解体完了

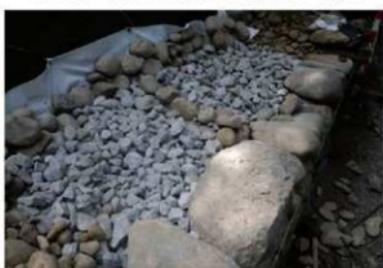
⑤石列施工状況

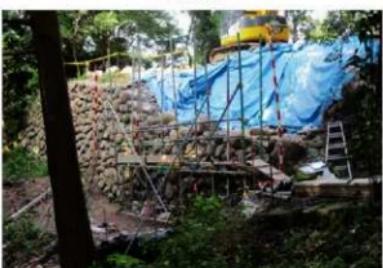
⑥積み上げ状況

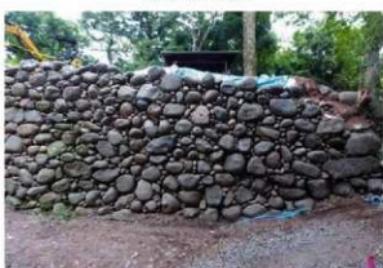
⑦積み上げ完了

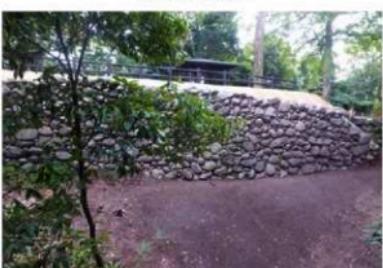
⑧天端施工完了
