第4節 いもり坂脇石垣 (No.6 1500N、1501N、1500W・S)

第5節 本丸北石垣 (No.18 1301N)

第6節 三ノ丸北石垣 (No.20、21 3440N・E)

金沢城史料叢書 43

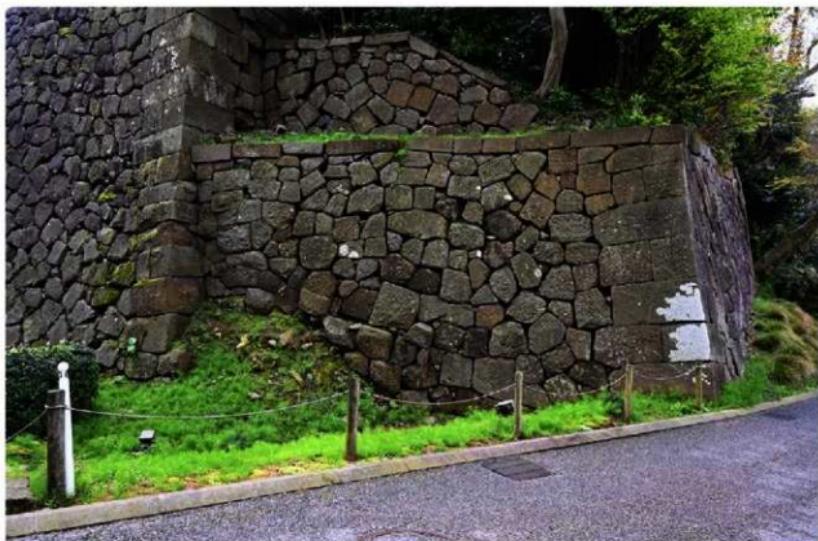
1. 1500N・1501N (北から)

定点観測では南西隅角部の天端と据部の角石が25mm、北西隅角部の天端で20mm、いずれも西側方向に動いている。1500Nの天端では北側に4cm、上部にあたる1501Nも最大で21mmの変位がみられる。

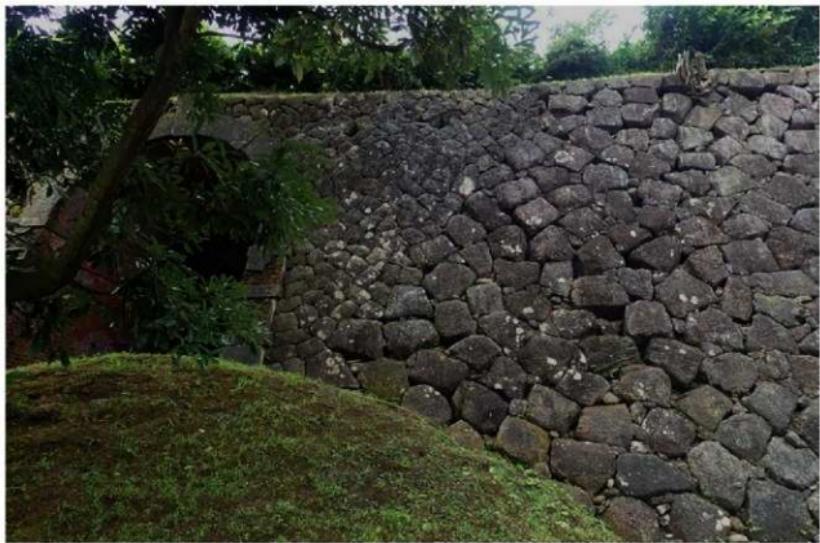
4. 1301N 弾薬庫 (北から)

観測 1301Nは、平成9年から石垣の西側、戊亥櫓台の石垣について定点観測を行ってきたが、これは、火災の熱被により石材が劣化しているとみられること、板状詰石が脱落していたこと、それにより築石間の隙間が際立ってみえたことを変形と判断したため、観測箇所にしたと思われる。平成9年から観測を実施していくが、変位が確認されなかったことから、現在は休止している。その後、弾薬庫入り口トンネル付近に顯著な孕み出しがみられ、進行していることが写真比較でも判明したことから、この孕み出し周辺について、平成28年(2016)より観測を開始した。

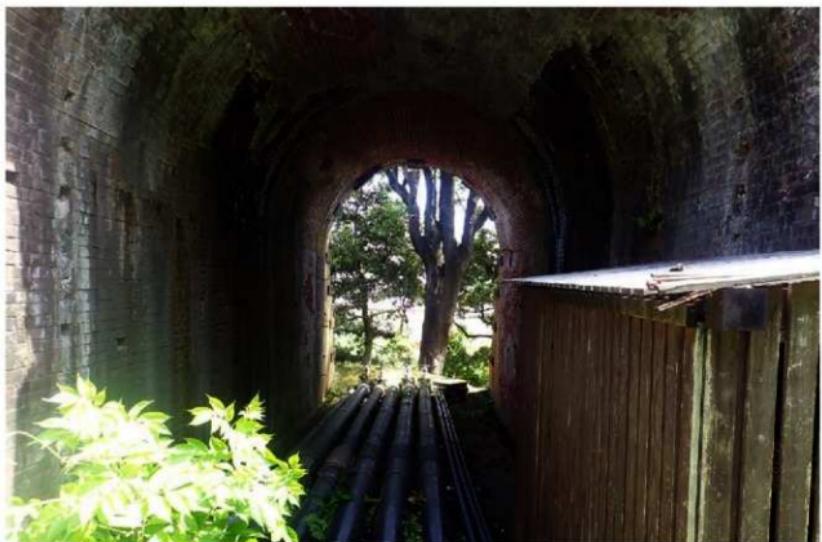
9. 弹薬庫入口のトンネル（南から）

また、石垣ではないがトンネル内部のほぼ中央部において、レンガ積み部分に縦方向の大きな亀裂がみられる。こちらについても経過に注意したい。

中央部に縦方向の亀裂
