掛川市指定有形文化財

竹の丸修復整備工事
報告書

平成30年3月

掛川市

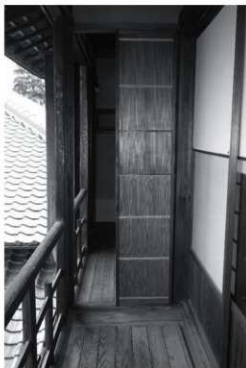
- ・「離れ」2階座敷左側面縁側：右側が座敷と縁側堺の明障子戸。その左直近に円弧型溝付き一筋敷居が見える。写真正面板壁前の床面に1枚板がこの一筋敷居に建てられる建具の戸箱である。

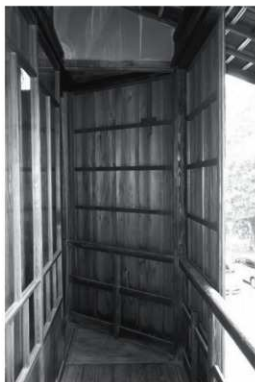
- ・上の写真の反対側：上記の一筋敷居には水屋から縁側に入る出入り口の硝子引き戸が建て込まれている。写真左端の硝子戸がそれである。
