静岡県指定  
有形文化財  
龍華院大猷院靈屋修理工事報告書

昭和五十五年九月

掛川市

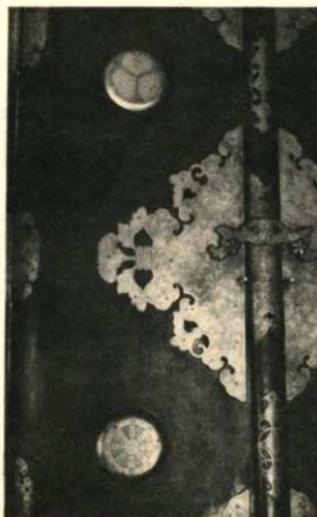
参考にした厨子の扉金具

外部彩色は剥落度その様に達して、いたがからうじて原形模様が整理されこれ  
によつて旧規へ復した。向拝虹梁頭貫見付彩色の中央上段葵入二箇、斜柱寄  
に○に中入不明四箇あり、この不明模様整理は内部厨子扉の散し金具上部葵、  
下部輪宝模様入りの形式を取り入れ給室を入れ彩色形体を整理した。

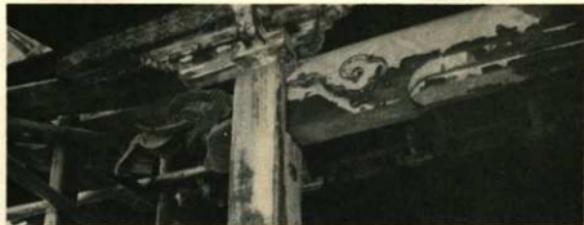
横向井虹染彩色中、○中の横様が決失していた状態

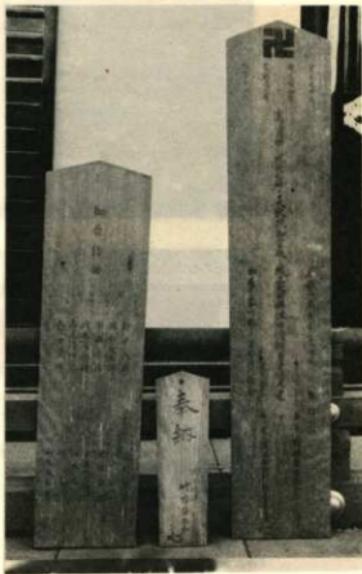
棟札写真表面

表  
奉納  
後方棟札  
竹内梅五郎  
清 安

〔御葬請掛……〕（裏面追記明治四十年四月三十日）の記のあるもの。

尖頭縦高六九、四cm 肩 六六、五cm  
上巾 二〇、四cm 下巾一七、六cm 厚 一、八cm

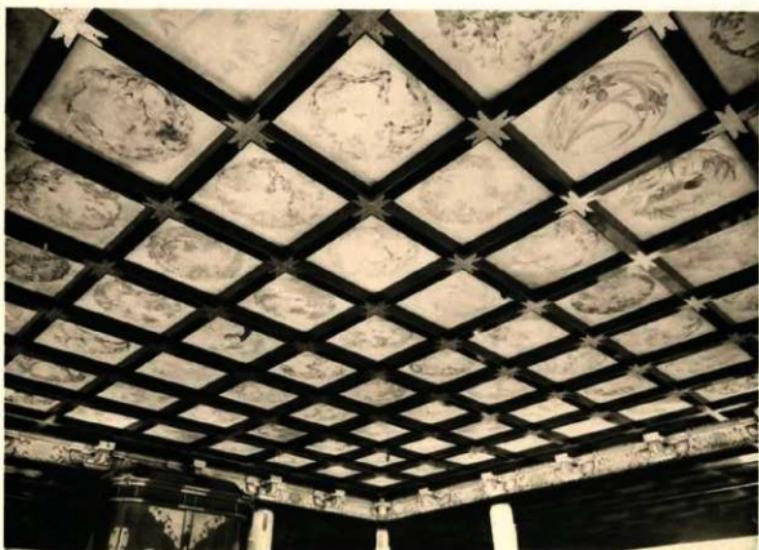
29 埼工 内部合天井

表具、合天井繪は全部が剥落欠失前の状態で表具仕替の時期にあつた。来迎  
壁、壁画も部分剥落のため前記の通り補修を要していた。

合天井縫は各間共位置、方向を記入の上取外し、下張より表具やりかえ、絵の破れた箇所はクサビかい欠失部は叶う限り補筆を行なつた。

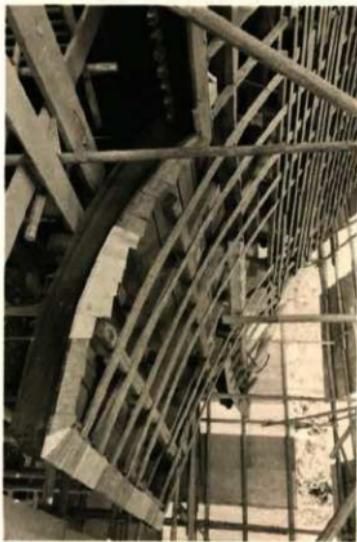
54 相立小屋組、野地の状態

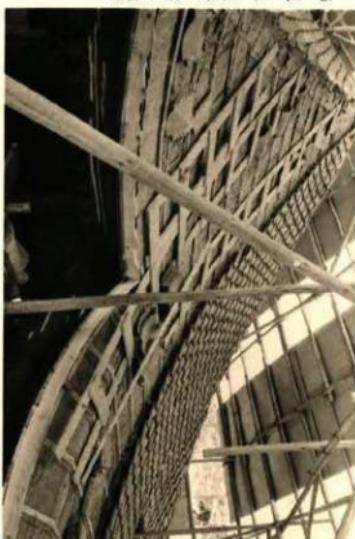
55 相立屋根平瓦葺の状態
