史跡脇本城跡保存整備工事報告書Ⅲ

平成 27(2015)年3月

秋田県男鹿市教育委員会

- 1 本書は平成23年7月28日に起きた集中豪雨及び平成25年9月16日の台風18号の災害復旧に対する国指定史跡脇本城跡災害復旧工事の報告書で、平成26年度に行った工事に関する記録をまとめて刊行したものである。
- 2 本工事は国宝重要文化財等保存整備補助事業により実施したものである。
- 3 本工事は文化庁文化財部記念物課、秋田県教育庁生涯学習課文化財保護室、史跡脇本城跡調査指導委員会の指導のもと、男鹿市が実施したものである。
- 4 本工事の工法ならびに施工等については、平成24年度の史跡脇本城跡調査指導委員会の中で、検討を行ったものである。
- 5 本書の執筆は男鹿市教育委員会生涯学習課主任齊藤康平が行った。
- 6 本工事における図面・写真等は一括して男鹿市教育委員会が保管している。
- 7 本工事において、平成25年度崩落斜面復旧工事についての設計監理業務を男鹿市建設課に依頼、平成23年度崩落斜面工事についての設計監理業務を株式会社創宇舎に委託した。

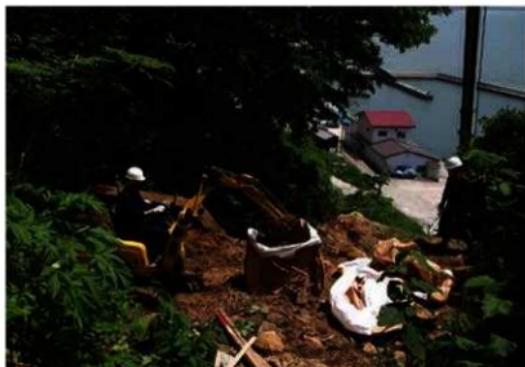
土砂撤去①

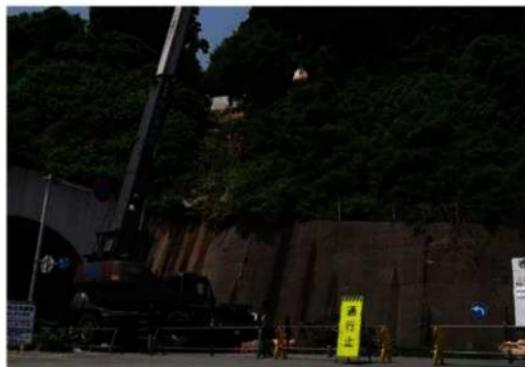
土砂撤去②

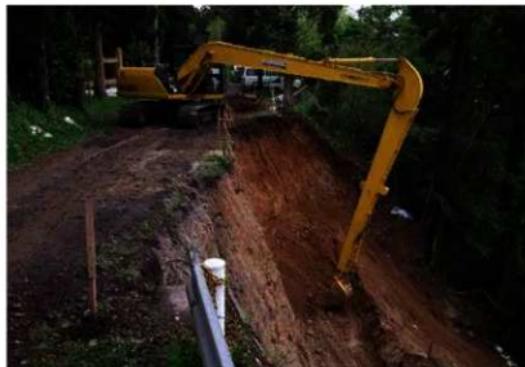
法面形成

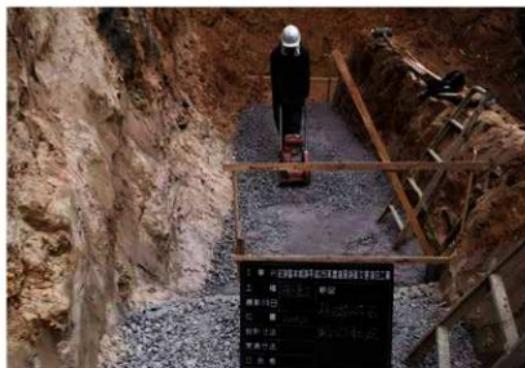
敷石転圧

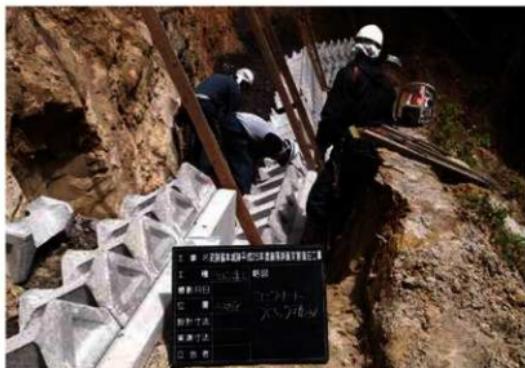
コンクリートブロック積

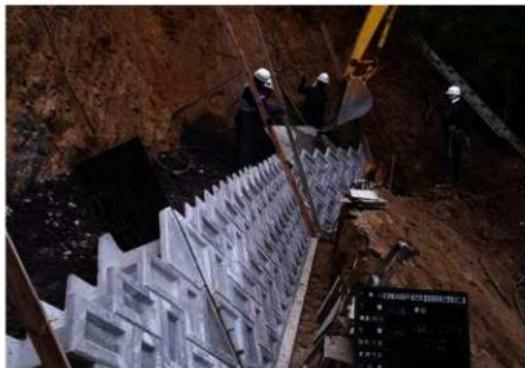
調込コンクリート打設

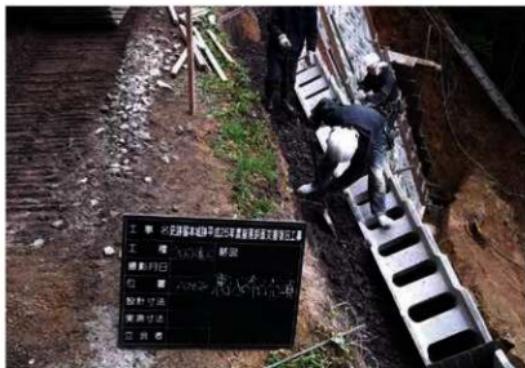
裏込め碎石充填

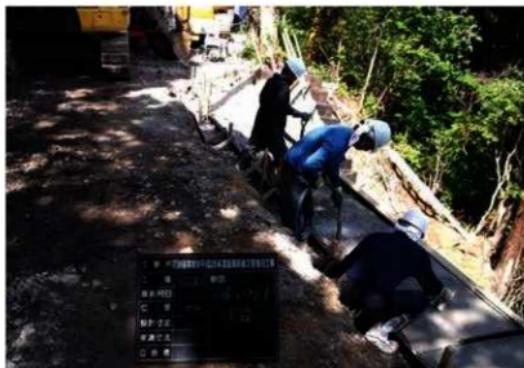
天端コンクリート打設

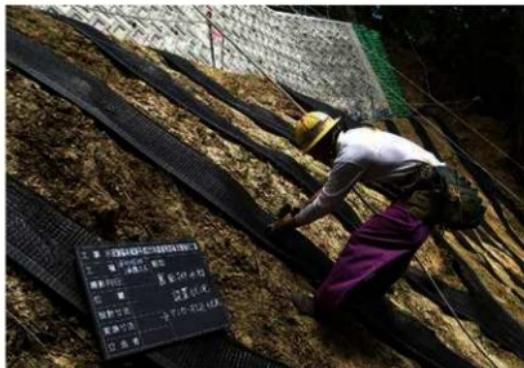
裏面排水設置・アンカーリング

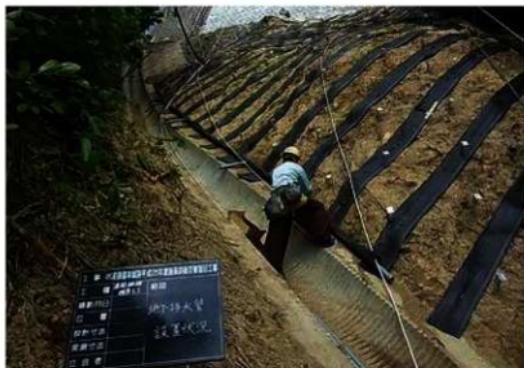
地下配水管設置

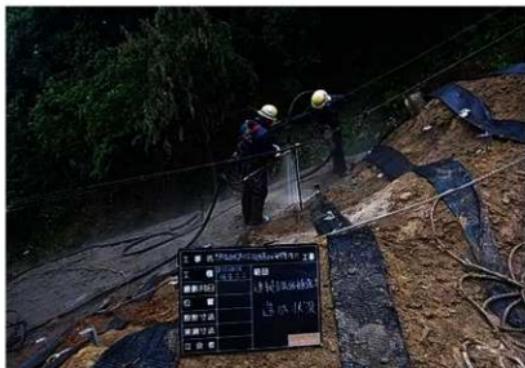
連続繊維補強土造成

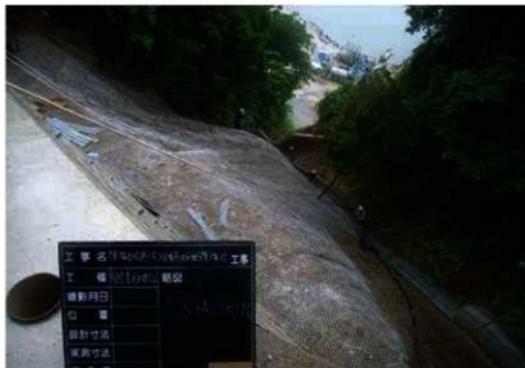
ラス張り

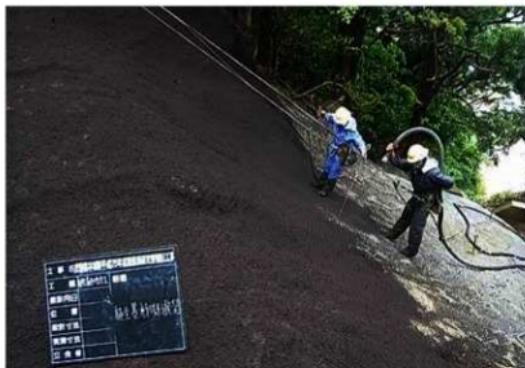
植生基材吹付

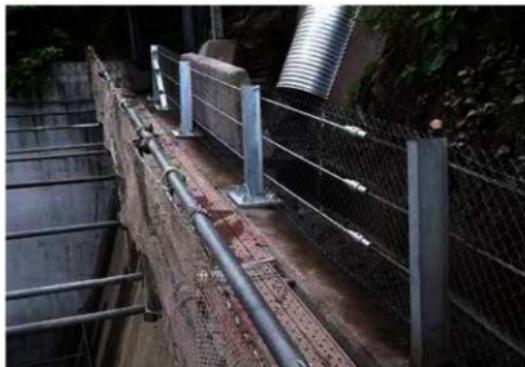
落石防護柵設置

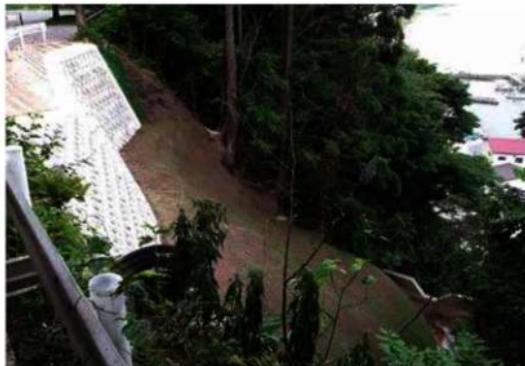
復旧後（崩落地点上部から撮影）

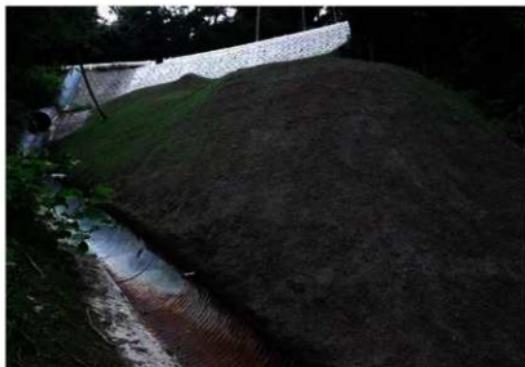
復旧後（崩落地点下部から撮影）

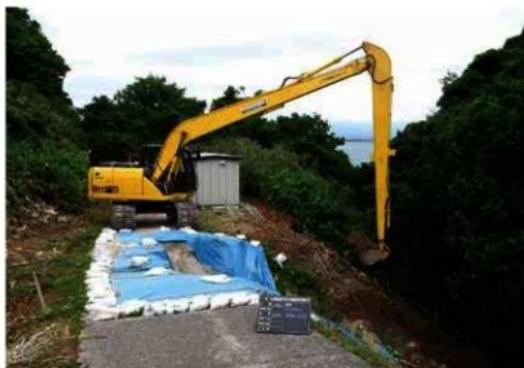
土砂撤去

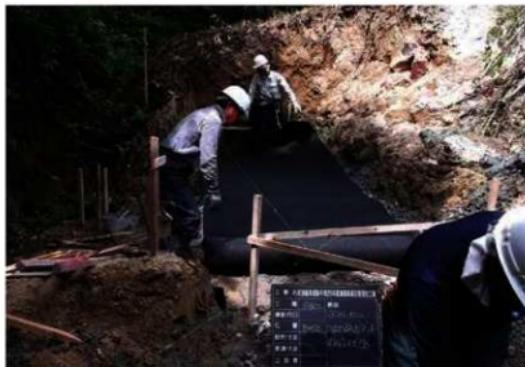
吸出防止マット敷設

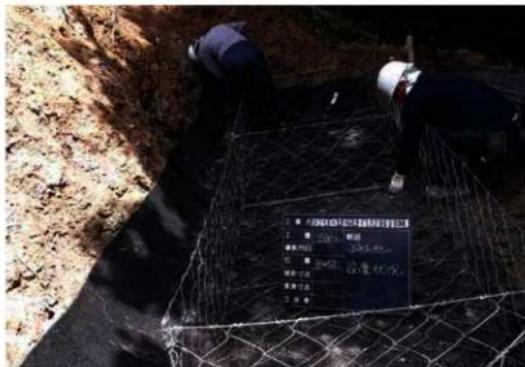
ふとんかご設置①

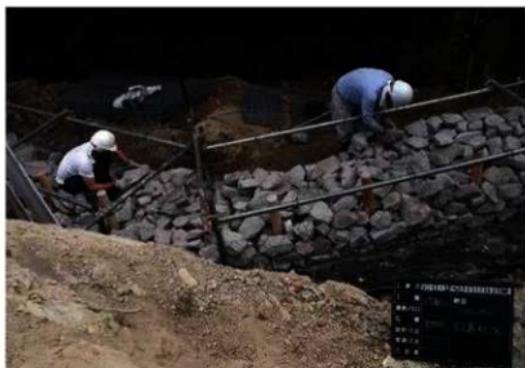
ふとんかご設置②

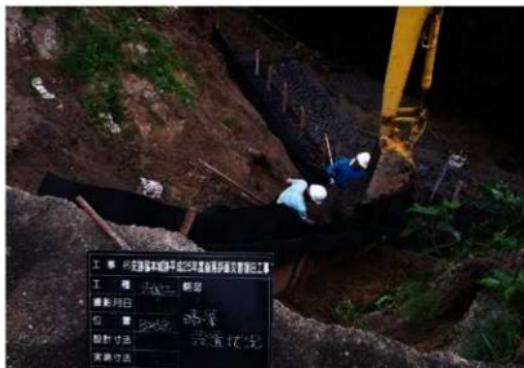
暗渠設置

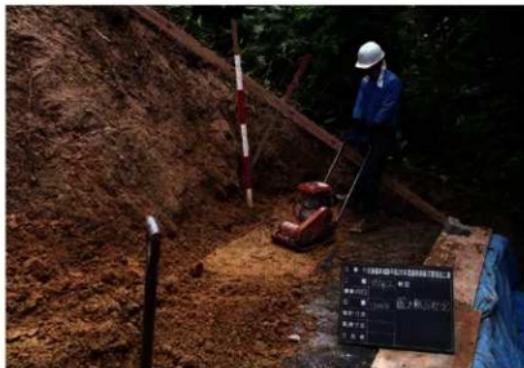
盛土転圧

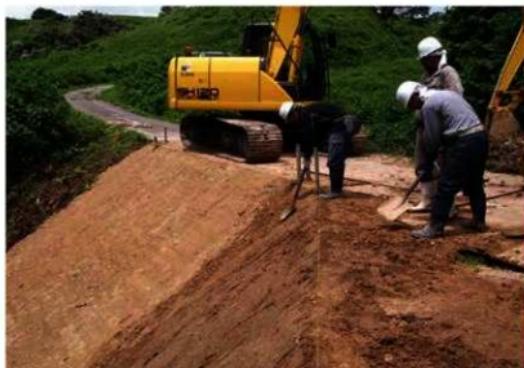
法面形成

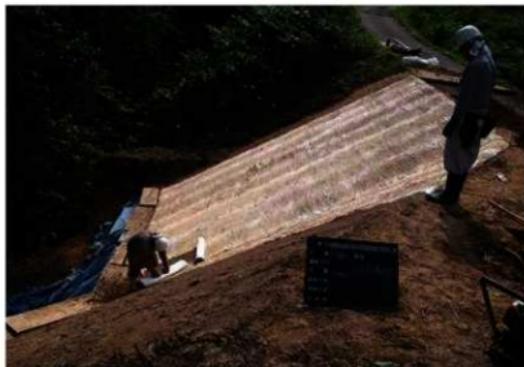
張芝

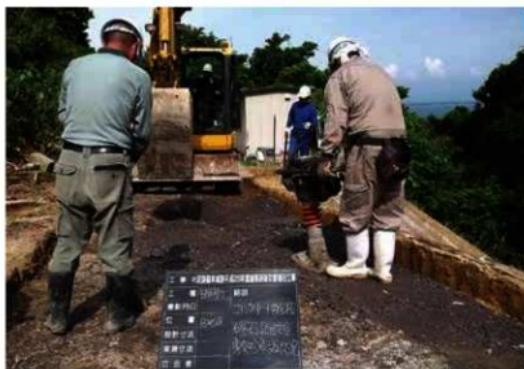
碎石転圧

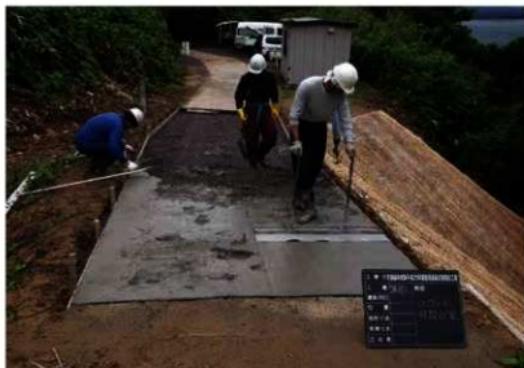
コンクリート打設

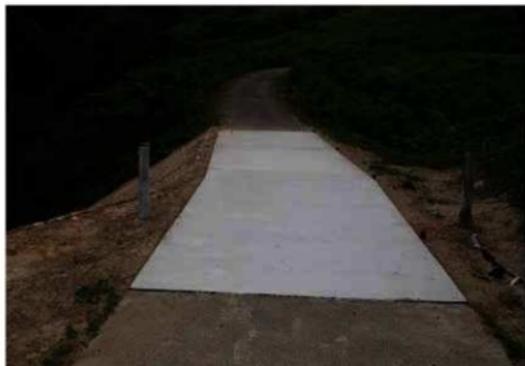
「H25-B」地区

復旧後
(舗装造成道路案内所側から撮影)

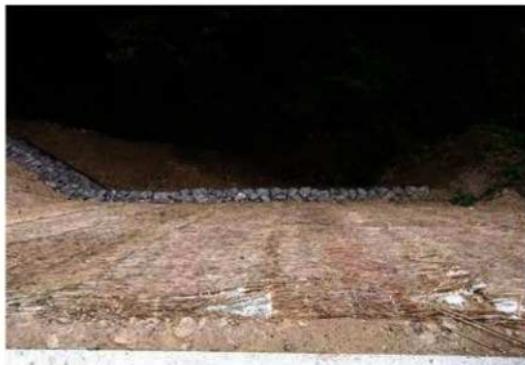
復旧後（崩落地点上部から撮影）

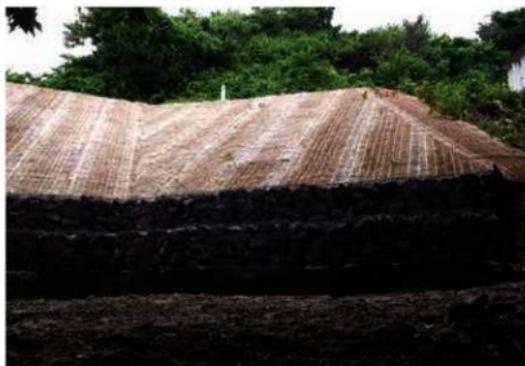
復旧後（崩落地点下部から撮影）

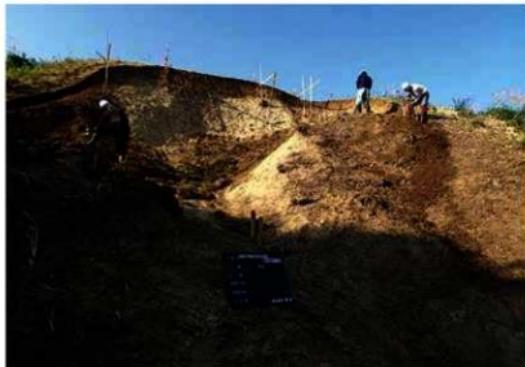
「H23-A」地区

「H23-A」地区は史跡中心部の内館地区の南寄りに位置しており、崩落面積は広く崩落部下部には沢が存在しているため、降雨が集中しやすく再崩落の危険性が高いと判断され、暗渠排水及び裏面排水を設置した後、ジョファイバーを行った。

法面形成

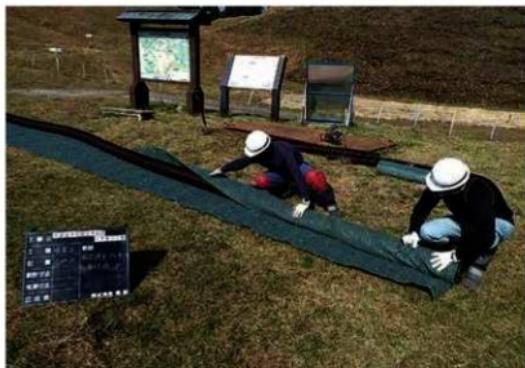
吸出防止マット取付

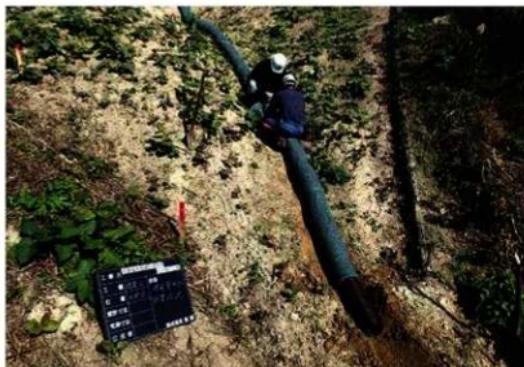
「H23-A」地区

明渠設置

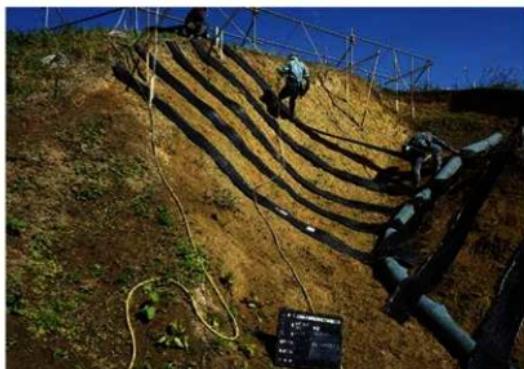
裏面排水設置

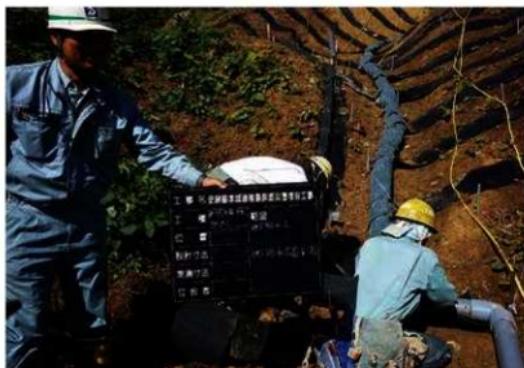
地下排水設置

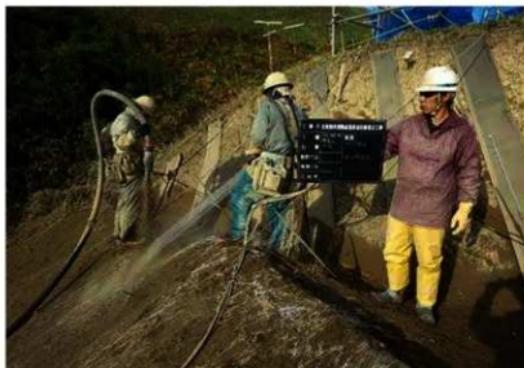
「H23-A」地区

連続繊維補強土造成

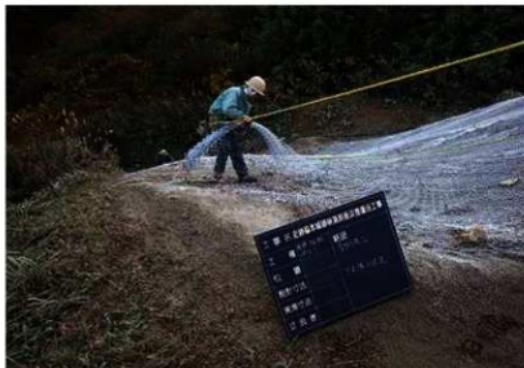
ラス張り

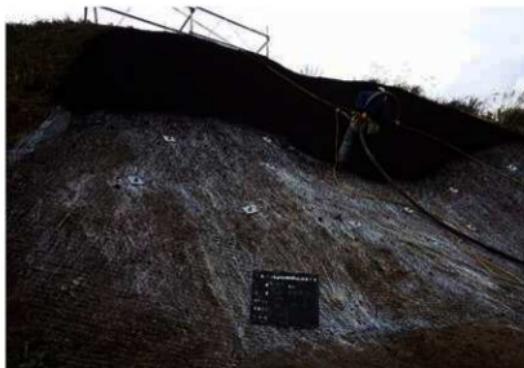
植生基材吹付

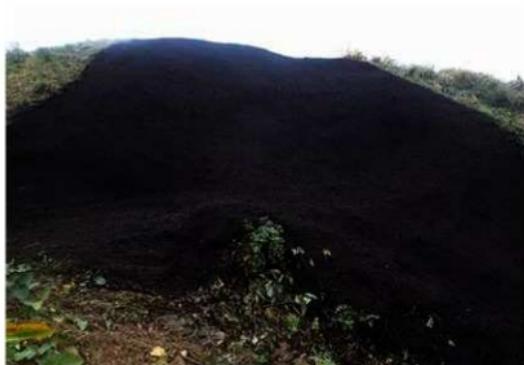
「H23-A」地区

復旧後（崩落地点下部から撮影）

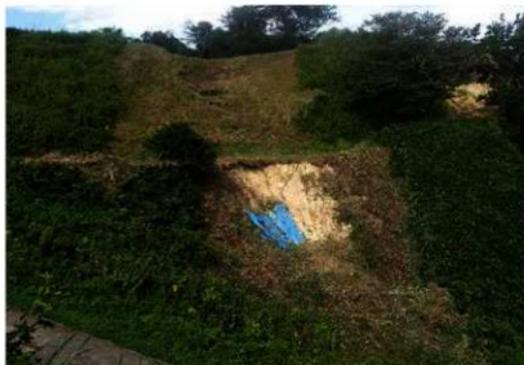
「H23-C」地区

「H23-C」地区は内館地区中央部の説明版設置箇所から主郭想定区へと向かう古道跡（天下道）の路肩で崩落が発生した。古道跡（天下道）を挟んだ上部斜面は平成16年に一度き損、平成18年に盛土復旧したもの、平成19年に再崩落しており、平成18年度復旧時の柵等が露出している状態で、本地点からの流水が下部へ流れ込んだため崩落したと想定される。上部・下部併せた面積は本整備工事において最も広く、また、見学者の目に触れやすい箇所であることから、「H23-A」地区で実施した暗渠排水や裏面排水、ジョファイバーの他に碎石集水ますを設置することで、法面の強度を維持しながら該当箇所及びその崩落地点上部に位置する曲輪からの雨水の排水を可能とする構造をとる。

復旧前
(崩落地点向かいの曲輪から撮影)

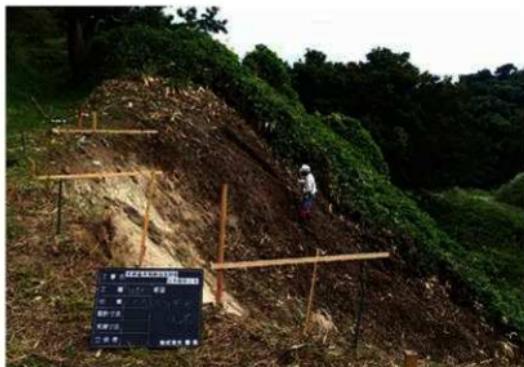
法面形成（下部）

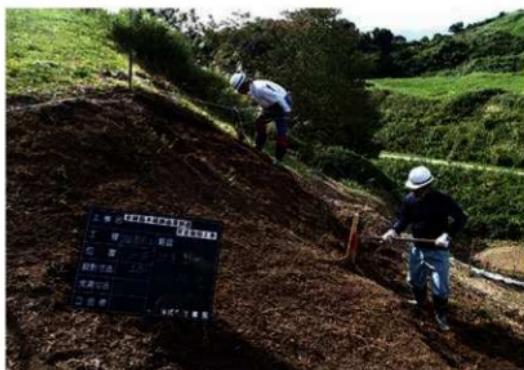
「H23-C」地区

法面形成（上部）

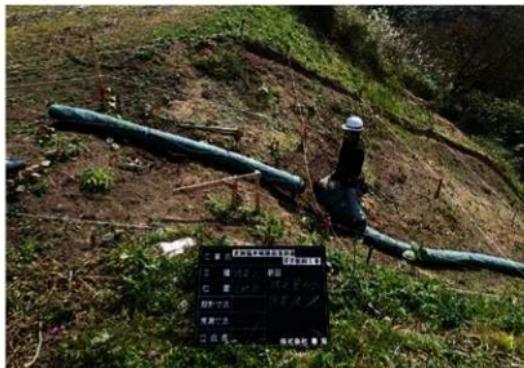
暗渠配水管設置

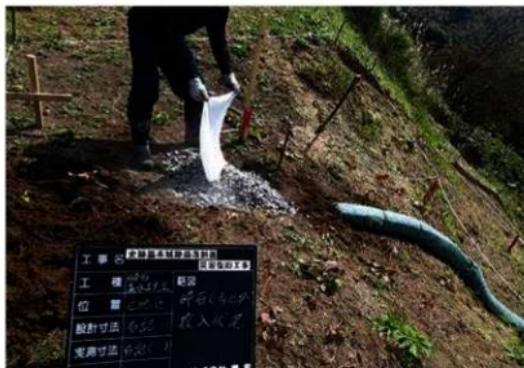
碎石集水ます設置

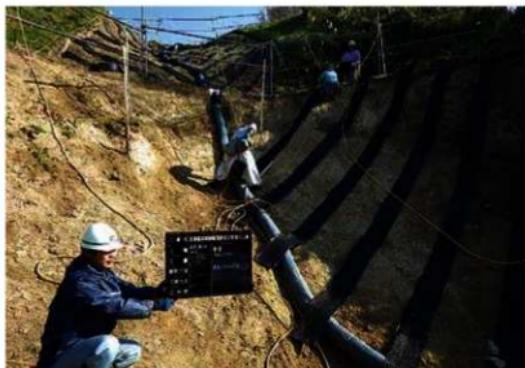
「H23-C」地区

裏面排水工設置

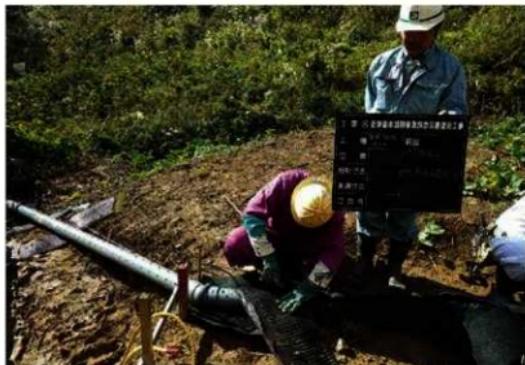
地下排水工設置

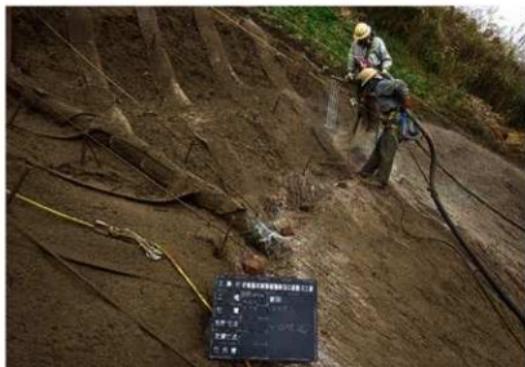
連続繊維補強土造成工

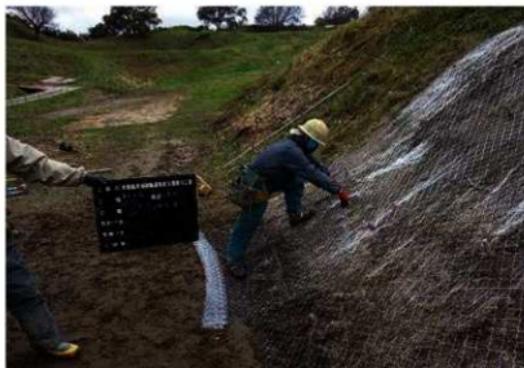
「H23-C」地区

ラス張り

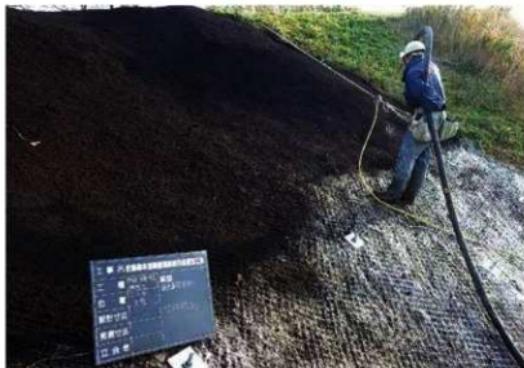
植生基材吹付工（上部）

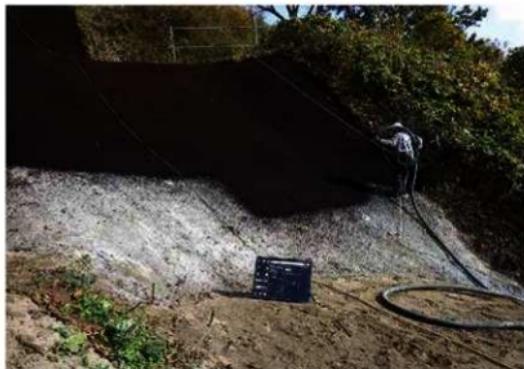
植生基材吹付工（下部）

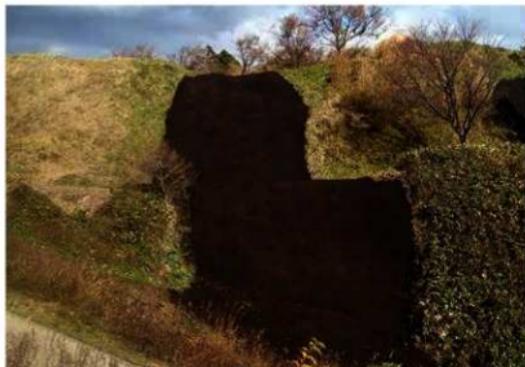
「H23-C」地区

復旧後
(崩落地点向かいの曲輪から撮影)

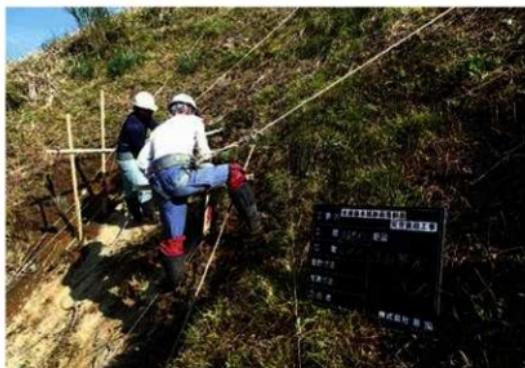
「H23-D」地区

法面形成

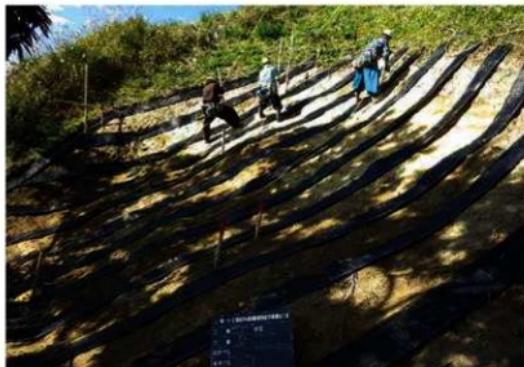
「H23-D」地区

裏面排水設置

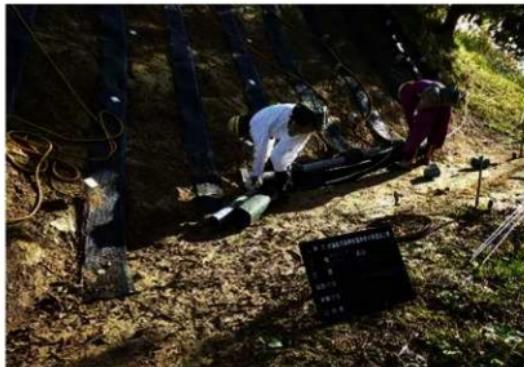
地下排水工

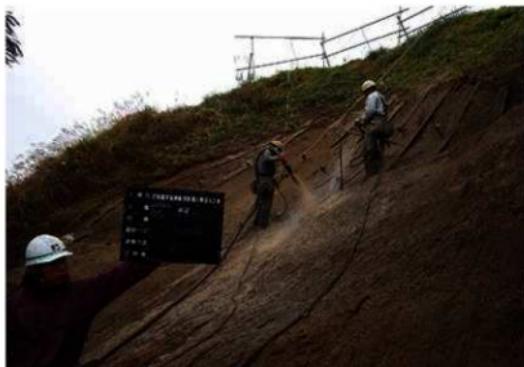
連続繊維補強土工

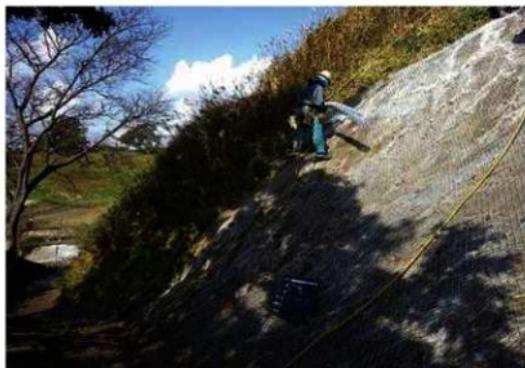
「H23-D」地区

ラス張り

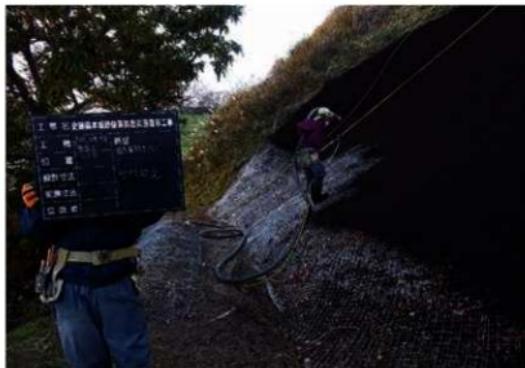
植生基材吹付工

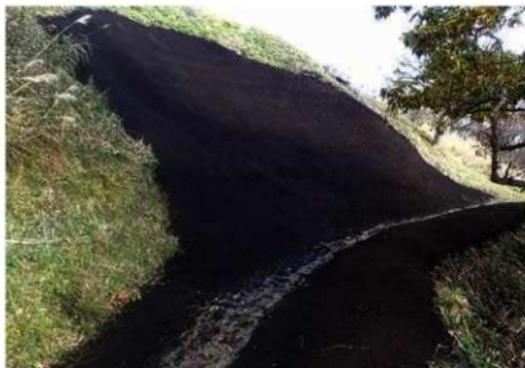
復旧後（崩落地点下部から撮影）
