青森県つがる市教育委員会

つがる市指定有形文化財
旧制木造中学校講堂移築復元工事報告書

令和三年（二〇二一）三月

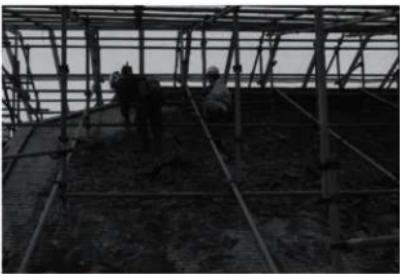
屋根鉄板の一部が錆びていた。下地のワイヤラスが全体に腐朽が多く、軒先の広小舞や瓦棒真木並びに棟飾り、妻側木及び方材にも腐朽が見られた。破風や軒裏のモルタルが剥がれ欠落している部分もあつた。雪止め木部に腐食やその引き金物に錆が見られた。

屋根桟腐朽

箱棟、笠木、棟飾りも同材にて鋼板包みとした。また、棟飾りの頂部の球体は、真木腐食脱綿後、亜鉛メッキ鋼板〇・三五mmを細巾に切り、曲面に沿つて凹凸なく丁寧にハンタにより張り合せた。その後屋根葺底は、野地板の上に下葺材で仕上げた。

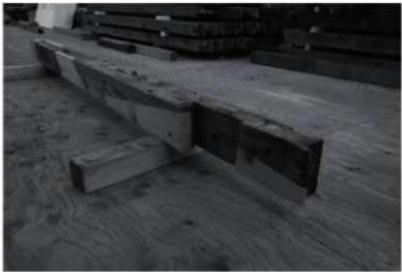
土台腐朽による修理工事

腐朽、破損箇所の補修及び不陸、傾斜、弛緩箇所の修正を行つた。

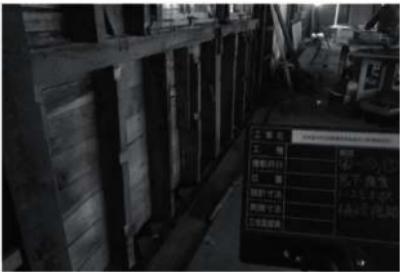
窓下腐朽による補修

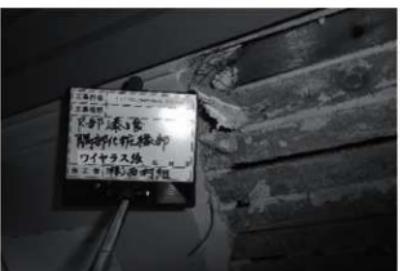
折り上げ天井漆喰下地鋼部Wイヤラス張

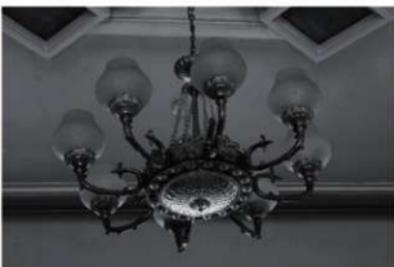
シャンデリア

講堂天井中央のシャンデリアは破損部分の修理を行つて再用した。また、天井吊りベンダント照明は旧型で器具部分の修理がないため、器具の意匠が類似したもので取り替えとした。

「ベントナイト」は一部故障と電圧の関係で再用できなかつたため、規格品で形状の似ているものを選定し取り替えとした。また、シャンデリアは一部破損していたため、ランプシェードとアームの修理を行った。

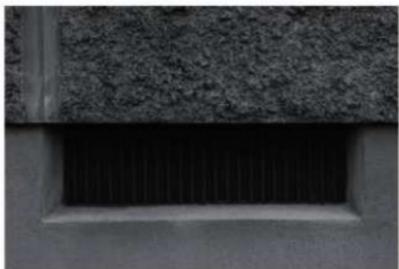
床下換気孔取替

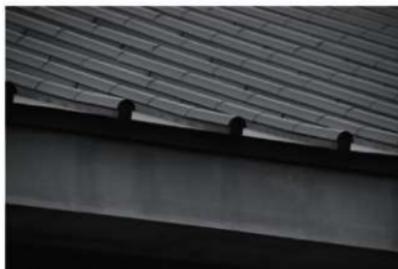
屋根瓦棒上角面一丸面

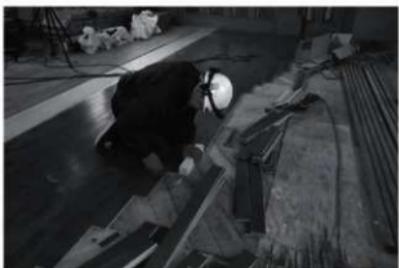
床複合フローリングー無垢表面塗装フローリング

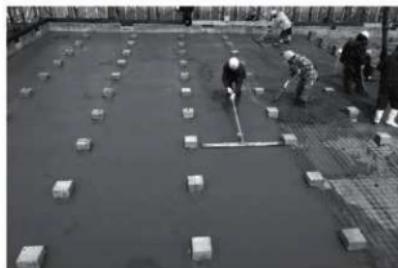
床下土間コンクリート打新設

基礎工事完了後、床下は碎石による埋戻を行い、再利用可能なコンクリート東石を解体時の資材をもとに配置した。一部劣化により使用できないものはコンクリートで形成し不足分を補つた。床下の防湿を考慮し、床下全面に防湿シートを敷き、ワイヤーメッシュ入りの土間コンクリートを打設し押さえた。

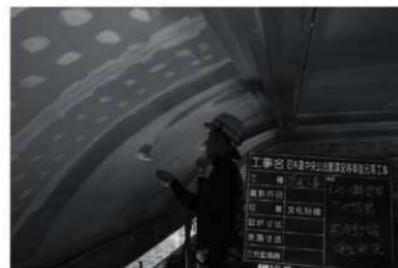
天井漆喰塗→石膏ボード下地漆喰調達装塗

解体時、折り上げ天井の中央部は化粧合板で補修されていた。当初は漆喰塗仕上であったが、地震や雨漏り及び経年による腐朽脱落などの理由から後に張られたものである。建物の形式や活用の形態などを踏まえて協議の結果、利用者の安全の確保から講堂の天井は漆喰塗からボード下地の漆喰調塗仕上とした。ただし、下地は当初の木構再用している。なお、ステージ天井は当初の木構下地漆喰塗仕上とした。

5. 漆喰調漆装
天井の木摺の取り付け後、厚さ九・五mmの石膏ボードを張り、漆喰のボードを木材（ヒバ乾燥材）で加工し取り付け、その後に塗装した。石膏ボードにはガラス繊維テープを貼り付け、ひび割れの防止を図った。

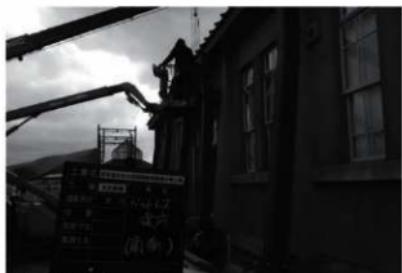
鉄骨バットレスアンカーボルト

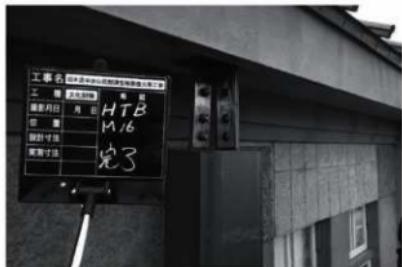
妻側鉄骨補強バットレス、耐風塗

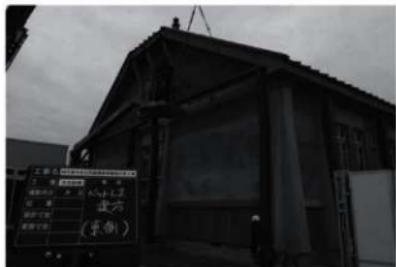
トラス方材下部金物補強

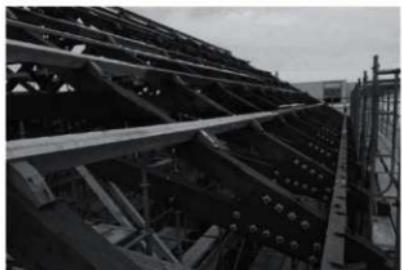
トラス方材上部金物補強

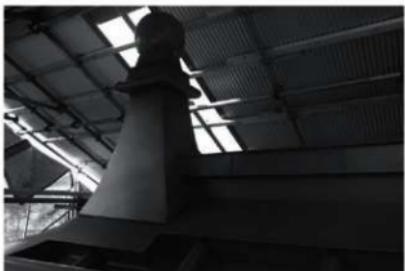
棟飾り（フィニアル）取付

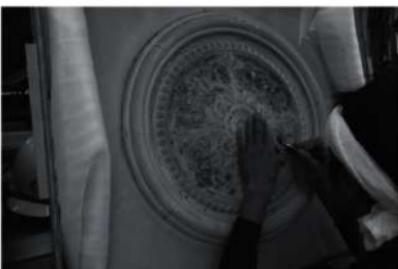
天井換気飾り修理
