重要文化財 松城家住宅主屋ほか6棟  
保存修理工事報告書

建築後幾度かの修理が行われてきましたが、近年に至り老朽化が深刻なものとなつたため、平成28年度から保存修理事業に着手し、単に傷んだ箇所の修理にとどまらず、解体の際に行われた緻密な調査や資料検討による復原、耐震診断に基づく構造補強など幅広い工事を実施した上で、令和4年9月に竣工しました。

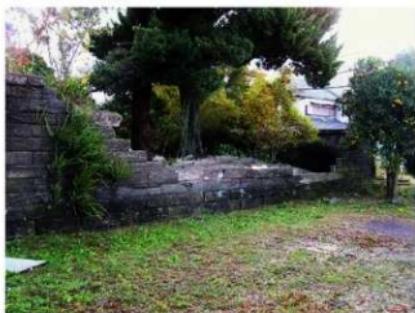
写真3-4-2-3 平成16年台風による西側石垣の倒壊

上段基礎石	当	2石抱き合わせ。凝灰岩切石、仕上不明（外側割肌瘤出しし？） 代表寸法 180×成 260×833。コーナー付近（庭廊は全面）上端に開き止め鉄鍵打ち込み、下段基礎石に砂漆喰据え	一部取替、補足材は安山岩切石、外側外側面化粧部玄能削肌瘤出し仕上、内側外側面化粧部風化調観ビシャン仕上。 要所上端に開き止めステンレス鍵打ち込み、セメントモルタルで固定。構造補強支柱通りで2石中央に後施工アンカー打ち込み、抱合せ面セメントモルタル注入。下段基礎石にセメントモルタル据え。
下段基礎石 (現状は北側を除き過平地中)	当	上段基礎石に同じ。ただし、南側西半北側（庭廊～西端区間）安山岩自然石φ300内外（一部上端平らに成形）。北側内側安山岩切石及び凝灰岩切石（上段基礎石に同じ）、北側外側は石垣	北側内側のみ積み直し。その際、石垣の不陸に合わせてなじんだ石材は安定のため、上部に調整モルタルを入れ上段基礎石を据付。北側外側石垣は、中央部がはらみ出していたため、最上部の石のみ一部是正。その他存置
最下段基礎石 (現状は埋立、一部発掘確認)	当	安山岩切石、サシバ叩き仕上、成240内外。 根石に飼石据え	存置
門柱	当	安山岩切石、赤目。南・北・内側面中程つつき仕上、額縁（上下くり型）磨き仕上。上面仕上不明。構築ら。地上部寸法315×283×2724。鉄製肘坪金具各2箇所付。（西門肘坪金物は欠失）	存置。本項⑤「門柱補修」参照
庭門	当	安山岩切石。アーチ部泊石・要石・柱石磨き仕上。笠石面済・下面化粧部ビシャン仕上。柱石は礎石に構築	全て再用。アーチ柱石及び泊石同士はステンレスダボ固定
(※)補足石材の加工は、外側見え掛かりの部分は在来工法に依り、内側（敷地側）などの目に付きにくい箇所は周囲の風化に合わせ荒ビシャン仕上げとした。			
(※)西廊は、平成16年の台風で倒壊して積み直されており、壁石が不足し一部壁石8段積となっていた。当初は全て9段積であること		は古写真から明らかで、今回の工事では全て壁石9段積に復旧した。

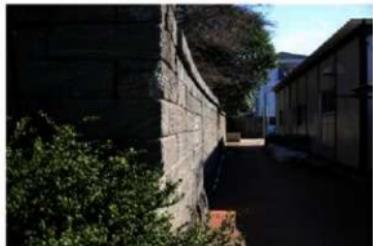
写真4-1-1-7 南堀 傾斜及び波打ち状況

各外堀の石は、表面の風蝕が進行し、ひび割れや割損が随所に見られた。基礎石および地表付近の壁石は地面からの水吸い上げにより表面剥離が著しく、笠石も一部剥離をおこしていた。堀は全体的に不陸が見られ、波打った状態となっていた。北堀は石垣に乗るため、傾斜と波打ちの破損が著しかった。また西堀は平成16年の台風で一部が倒壊して応急的に積み直されていたが、割れや欠けが顕著で欠失部材もあり、北端は本来の高さまで復旧されていなかった。庭堀は中央にアーチを組むが、全体的に弛みが見られ、表面の風化も激しかった。また、アーチ上の笠石の目地には大きな隙間が生じており、追出石も面外方向へずれ出していた。

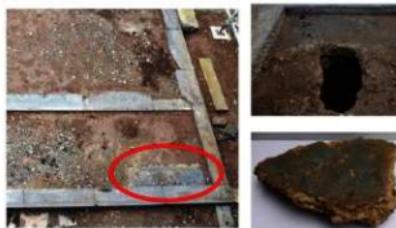
写真4-4-1-4 ミセ当初叩き(後補コンクリート叩き撤去後)

土間叩きは、殆どの部位で昭和戦頃<sup>59</sup>とみられるセメント入りのものに打ち替えられていたが、ミセ南側土間の皿戸袋下と北土蔵内部には当初とみられる叩きまたはその一部が残っていた。後補の叩きを除去すると、下地層は地下水の影響で<sup>60</sup>土粒子が洗われて目減りし、陥没しやすい状況であったが（写真4-4-1-4右上）、地中で玉石が噛み合っている地盤が功を奏してか、各棟基礎石自体の不同沈下は一部を除き軽少であった。

右上: 初期叩き部分を北より見る。地下水の影響でコンクリート叩き撤去後、周囲がすぐに陥没した。主屋では既に陥没している箇所も散見された。

今回の修理では、今後も地下水による影響が懸念される陥没部位の周辺を中心に、旧叩きを鋤取った底面にセメント粉末を撒き込んでから叩きを施工するとともに、解体もしくは取り替えを行った石材の据え付けには、据え土にセメント粉末をまぶし、安定化を図った。

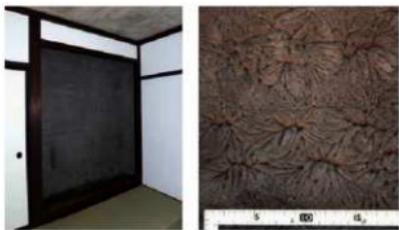
写真 4-4-4-16 2階次の間 室床の変り塗り (工事中)

2 階次の間の室床に施された変り塗りは、時折墨洒など寄屋建築などでも類例を目にすると、松城家では砂粒混じりの強粘性鼠漆喰を仕上げに用い、生乾きのうちに摘まみ上げたような絞り文様を一面につけている（写真 4-4-4-16）。当初から一度も補修を行っていないとみられるが、今回の修理ではトコの押板取合い付近の剥落箇所の軽微補修を行った以外には手を加えなかつた。

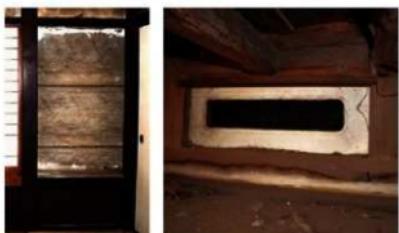
写真 4-4-4-17 その他、下地塗り等

1・2 階とも上記以外は原則として内壁（押入・天袋・地袋内部壁を含む）は白漆喰仕上げを基調としているが、近年漆喰上塗り直しをされたナカノマの壁以外は概ね当初のもの残していると見られた。いずれも破損は軽微であり、部分的にノロ掛け補修とした他は清掃のみとしたため工法詳細は不明である。經師下地や見え隠れ部位の散り廻り、トコの落掛上小壁裏面など、砂漆喰塗りが多用されていたが、散り廻りなど剥落した箇所を塗り足した他は極力存置した（写真 4-4-4-17）。

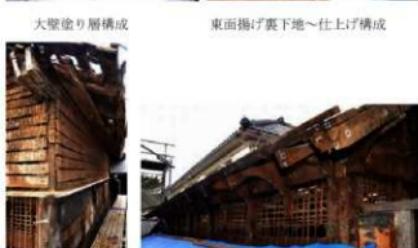
大壁部分二重下地  
南側軒掲げ塗りR部分下地骨板納まり  
写真4-4-4-24 ミセ左官解体状況

下地からやり替えられていた。当初は柱外面位置まで中塗りを行った後、8mm厚内外に接着土層を入れ、壁面または柱つらに竹釘または鉄釘で海鼠瓦を止め、砂漆喰で擬石塗りを行う工法であった。最近の修理は、地震被害による平成22年度災害復旧工事で主部の中程高さの位置で下地板張りと海鼠瓦へ上塗りの部分修理、その前の修理は昭和末へ～平成初と思われるが、下屋腰部分を堅板張り下地・ラスモルタルに変え、モルタル・ペンキによる仕上げ塗り、さらにその前の修理は戦後と思われるが、両破風下以外の広範囲に横板張り下地に変更して、海鼠瓦へ上塗りの修理を行っていた（写真4-4-4-22）。

室内は1・2階とも当初より真壁であるため、中心となる左官下地は割竹を用いた木舞下地であるが、大壁とする外壁上部～掲げ裏部分では、柱外面あるいは軒裏骨板に縄巻木摺釘止めを併用する複合下地となっていた（写真4-4-4-24左下）。下地の仕舞付けは土を塗る前に終わらせているため、複合下地の部分では荒壁土の返し塗りが不十分で、所々割れや剥離を招いていた。今回の修理では室内側荒打ちを行う際に、外壁木摺下地裏側へもあるべく土が回って潰れるよう念入りに圧入させた。掲げ裏部分は木摺板に荒壁土と中塗土を計45mm厚程度に肉付

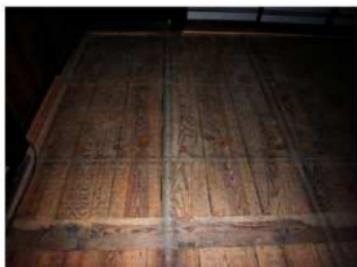
写真4-4-6-1 主屋ナカノマ荒床に残る当初疊割付墨・圧痕

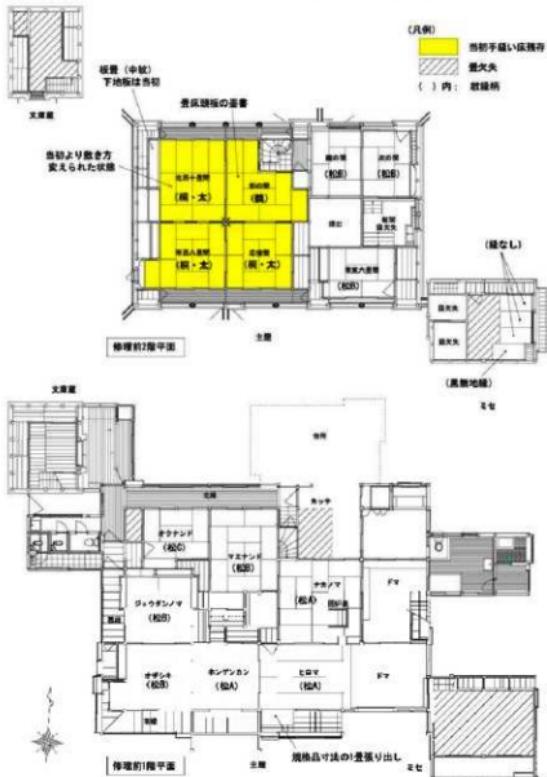
松城家住宅で疊敷きの室を有するのは、主屋1階・2階、ミセ1階・2階、文庫蔵2階である。このうちミセ1階及び文庫蔵2階は後世の改変により工事着手時には疊が現存せず、ミセ2階では8枚の内4枚が欠失していた。主屋1階ではヒロマ南側の置き疊1疊、オクナンドのトコ1疊、カッテの置き疊3疊が後世の改造により消失していた（図4-4-6-1）<sup>81</sup>。

図4-4-6-1 修理前畳残存状況

合わせにより現状配置でしか使えないものも多いこと、当初敷き方や縁の有無が不明な室もあって完全に再現できないことを考慮して、現状の敷き方と位置を踏襲して黒無地縁付き畳表による表替えのみ実施し、欠失する畳には機械縫い床を補足した。

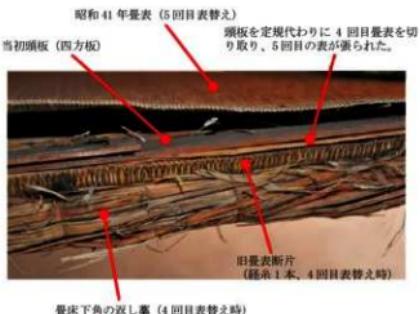
写真 4-4-6-5 現状畳表下の手縫い床（側面長手）

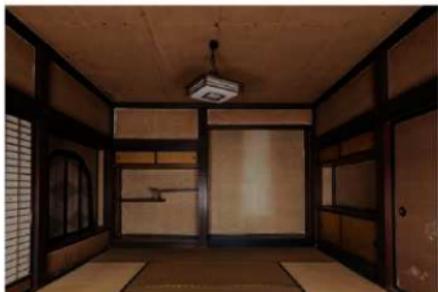
本紙はジョウダンノマ張付天井に用いられていたものが最も大きく、光品寸法1,069 mm×606 mm、張りしろ10～18 mmであった。いずれも散り際や糊付けされた部分の虫食い穴が多く、数次の雨漏りによる雨染みがひどい箇所が多く見られたが、2階の模様印刷洋紙ほどの劣化は少なかった。

写真 4-4-9-4 ジョウダンノマ修理前状況

天井・座敷飾り・内法上壁と最も金散らし和紙が多用される室である

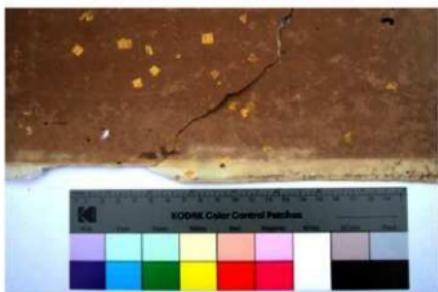
本紙は焼けて殆どの部分が茶色に変色していたが、掛軸の裏や当初より取り外されていない四分一下で本来の紙色が明るい灰黄色であったことが判明した。本紙に散らされている金箔は概ね5 mm角の切箔と径1 mm以内の粉の2種類で、紙表面に膠溶液などを塗布して撒いたものと考えられるが、切箔は大部分が崩れずに乗っていることを考えると、「撒いた」というより「置いた」という表現が適切であろう。

写真 4-4-9-6 四分一下に残る当初本紙の色合い

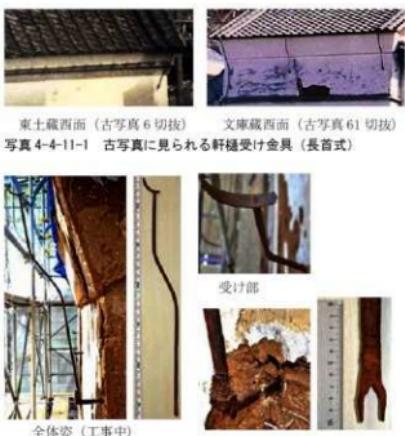
関連する当初部材のうち、建物に取り付いて体をなした状態で残っていたのは、文庫蔵西面軒樋の樋受金具1本と、北土蔵南面軒樋の樋受金具一式(6本)のみであった。部分的な残片としては、主屋2階の一部軒樋受金具、同じく一部堅樋受金具の脇部分が壁に突き挿さった状態で残っていた。その他痕跡や古写真より総合的に判断すると以下の事が分かった。

写真 4-4-11-2 残存する唯一の長首式軒樋受け金具 (文庫蔵)

今回の工事では、受け金具として再用できない残片は後世の参考として元位置に取り付いたまま存置し、環境や強度への改善のため、樋・舷鰐を含めて新規作製材は全てステンレス製（黒色塗装）とし、補強で挿入する軒樋受け金具は首鋸角式に統一して当初の形態と区別できるようにした。また、新規金具では垂木木口の破損を招いていた突き挿し工法を垂木側面釘止め工法に、堅樋の固定には既製品を調整した掘み金具を採用するなどの改良を行った。（第3章 第2節 第13項「①雨樋ほか板金」参照）

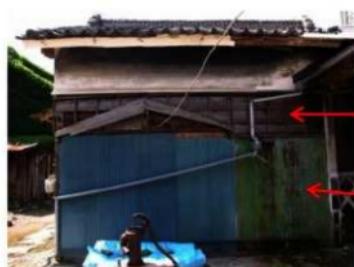
ミ10 現状北側外壁

中塗り壁に僅かに漆喰痕  
軒用下見板  
井戸屋根際、雨仕舞改善のため過去に取付、近年トタンと共に改造取付  
近年トタン張り

四 北面外壁の下見板張とトタン張を撤去し、漆喰塗真壁と板壁を現す。

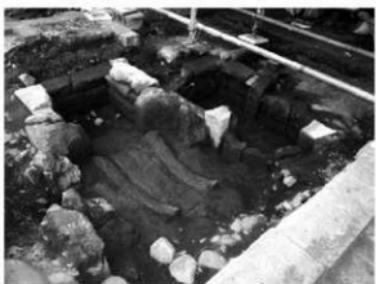
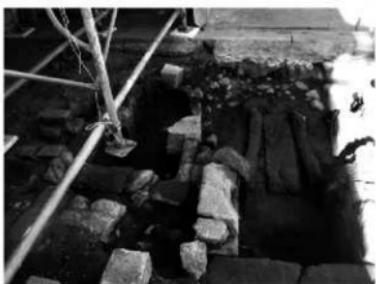
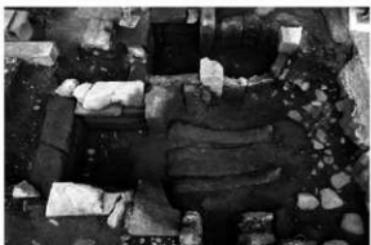
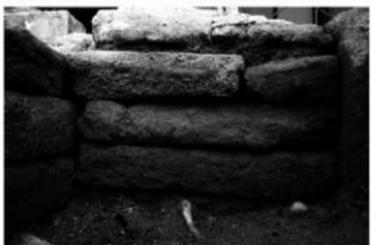
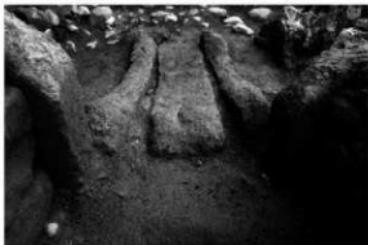
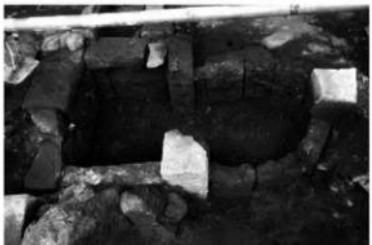
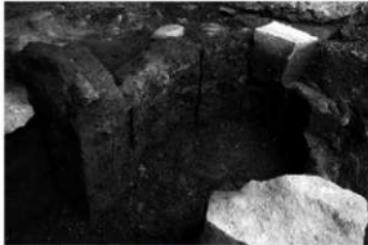
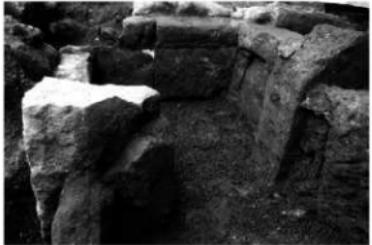
写真4-6-2 主屋（釜屋）調査状況

られるが、焼土の外側において 0.1~0.15m 大の礫が弧状に並んでいた。これらが壁石を安定させるために下に敷かれた材と推測される。また燃焼室東側中央および西側 a-a' 断面において壁石の抜き取り痕と考えられる若干の窪みが認められた。以上の点から燃焼室内部の形状は南北軸がやや長い楕円形を呈し、その規模は焼土範囲とほぼ同じく長軸 1.05m × 短軸 0.95m を測る。奥壁側の改変が大きく、機能時とは変わっている可能性があるが、焼土面(機能面)は奥に向かって若干緩やかに下っている。また燃焼室の床材として、長さ 0.8m × 幅 0.25m の扁平な石と、その両側に長さ 0.8m × 幅 0.1m の細長い石を 2 石検出した。

燃焼室の壁石は加工痕が明瞭に残る長細い石を縦に用いており、奥壁中心と西壁を除いて構築材の上部は失われているものの、下段は円形に欠けることなく巡っている。なお、理由は明確でないが、奥壁の欠損部分には、焚口で使用していたと考えられる石材が乗せられていた。燃焼室内側は梢円形を呈し、規模は長軸0.5m×短軸0.4mである。焼土面（機能面）の高さはカマド1の燃焼室床材とほぼ同じであるが、カマド1と異なり、床材は検出されなかつた。

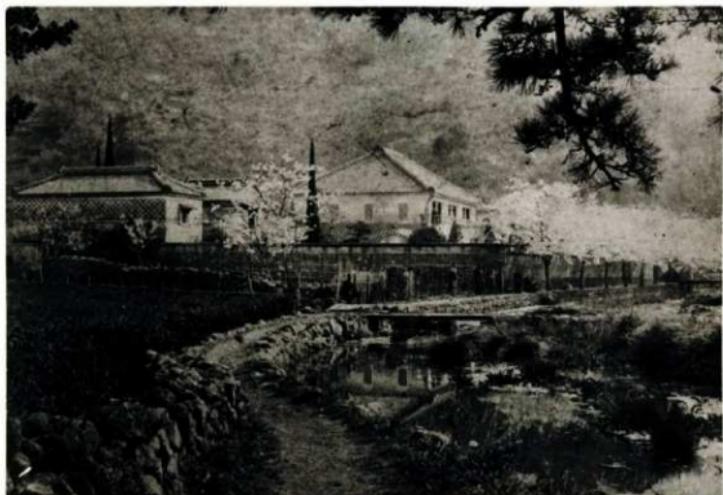
古写真1 全景 (南西より見る) 明治時代

主屋2階南面全体に細い堅格子のバルコニーが確認できる。撤去前の西土蔵が写る唯一の写真。

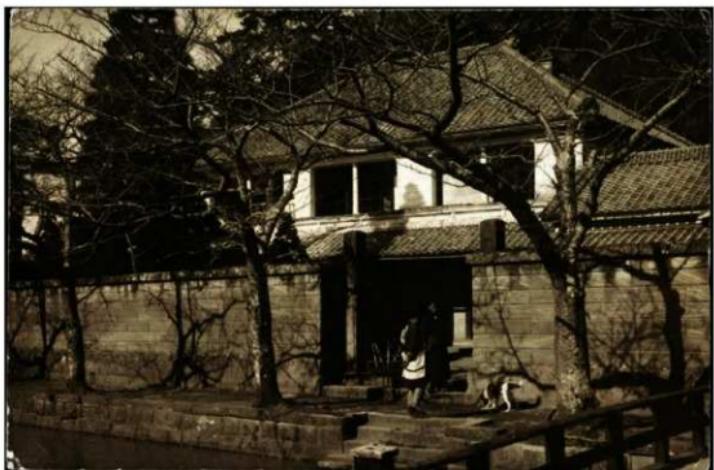
古写真2 正面 (南東より見る) 明治末～大正頃

主屋2階南面バルコニーは堅格子の規模が西半のみに縮小されるが、床は残っている。  
大屋根東面の煙突が鮮明に写る。

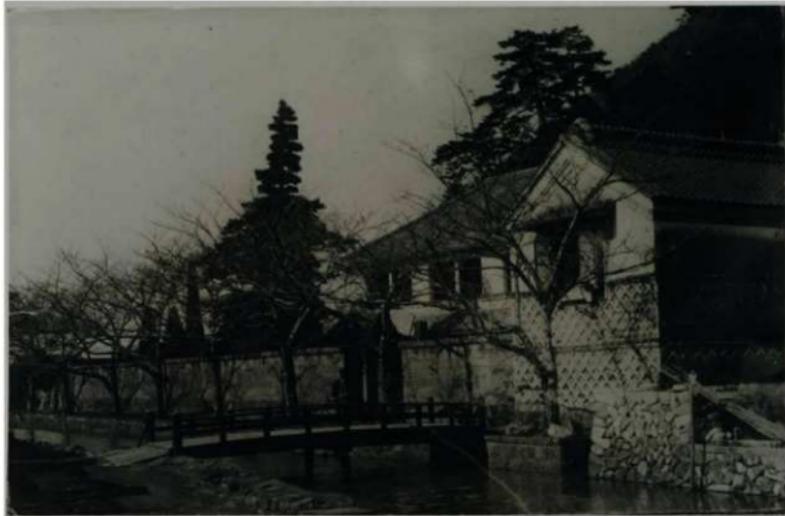
古写真3 正面（南東より見る） 明治末～大正12年以前

東土蔵東面上段には改造される前の漆喰壁が残っている。

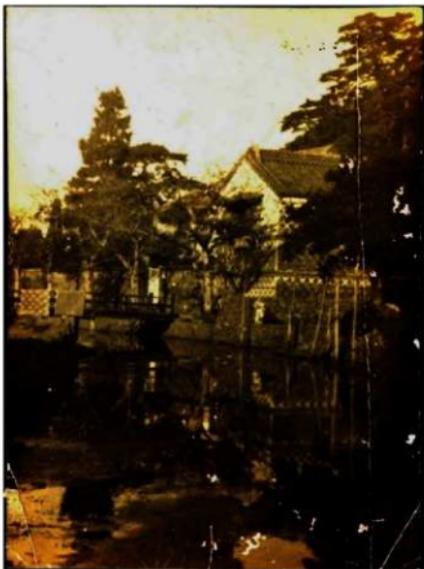
古写真5 正面（南東より見る） 大正～戦前

東土蔵東面上段は海鼠壁に改造されている。正面門に旧開戸が見える。

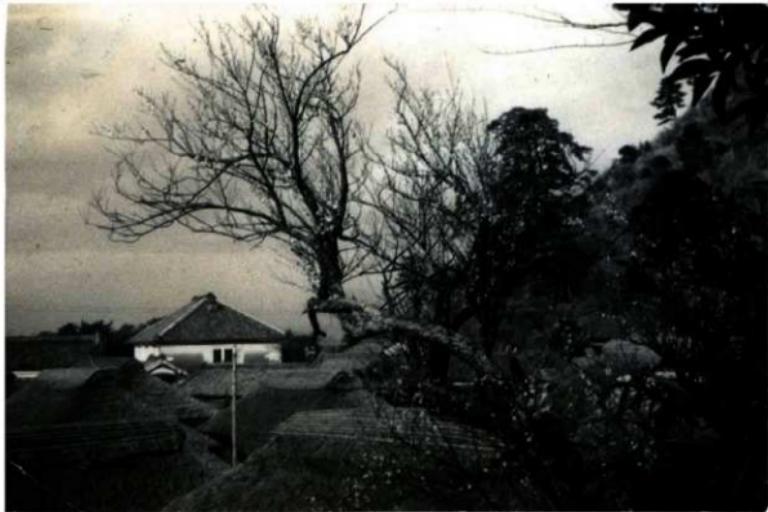
古写真7 主屋遠景（南東より見る） 昭和30年代

主屋2階石積風塗喰塗大壁の南端・北端には補修が入っている。  
周囲には茅葺の民家が多数みられる。

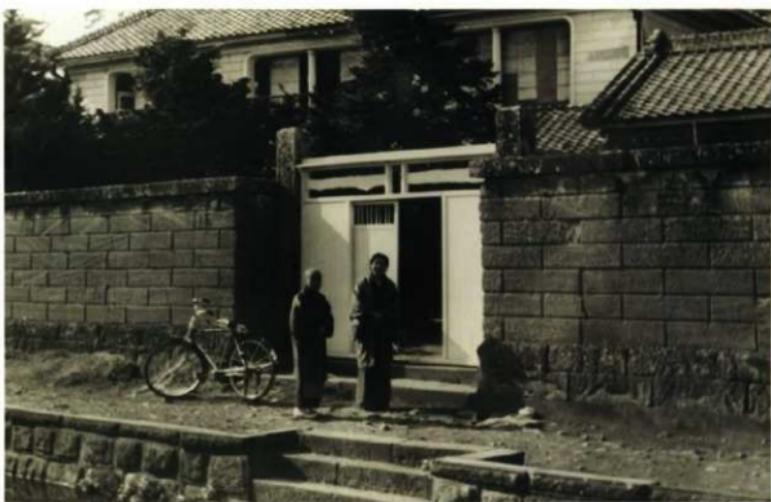
古写真8 正面（南東より見る） 昭和32前後～39年

主屋バルコニー鉄製飾り格子規模縮小、西半のみとなっている。  
正面門は引戸構えに改造されている。

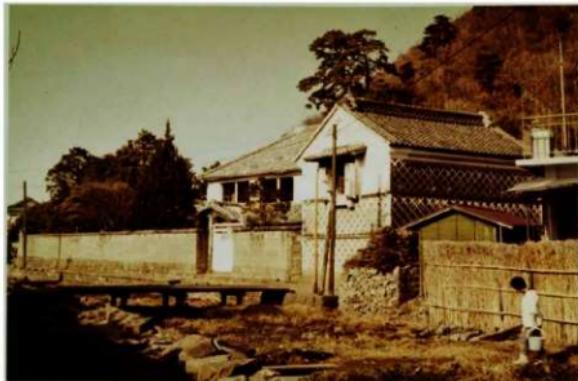
古写真11 正面

主屋バルコニー鉄製飾り格子  
が全部撤去されている。

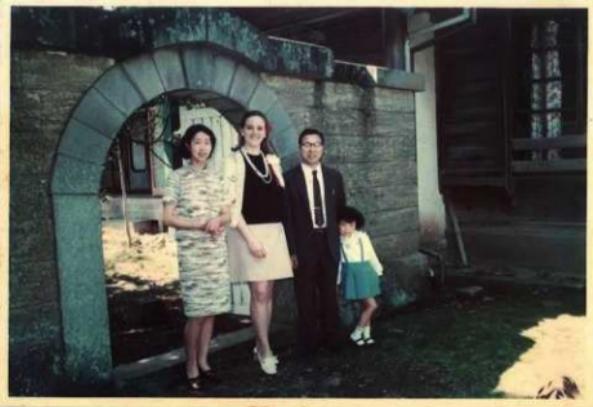
古写真17 庭塀  
(南東より見る)

庭門アーチ開戸が現状の堅板張りのものに変わっている。

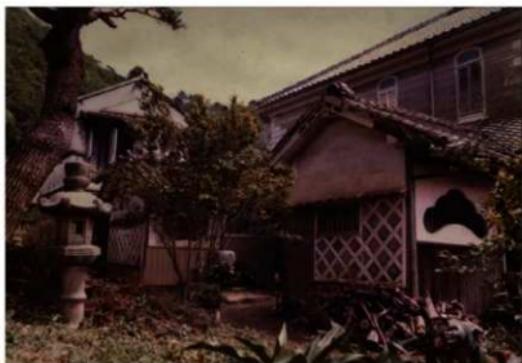
古写真22 主屋 文庫蔵  
便所 風呂  
(南西より見る)  
昭和後期

便所南面開放部分にガラス窓が入り、腰下をサイディングに変更されている。

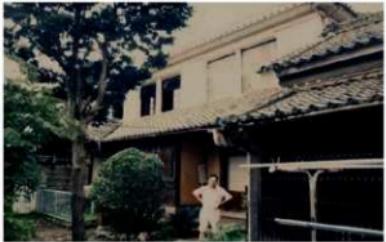
古写真30 主屋（南東より見る）昭和59年

ミセの旧海老形鮫鱗が写っている。

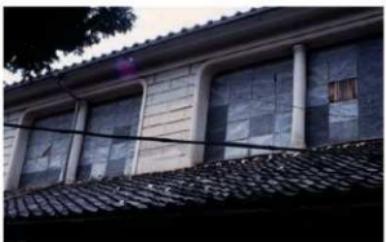
古写真32 主屋（南東より見る）昭和59年

修理前外面 同内面 昭和59年（古写真 32切抜）  
写真4-4-5-2 主屋2階南面雨戸（1726×868×40）

2階雨戸鉄板張りの旧仕様が分かる。

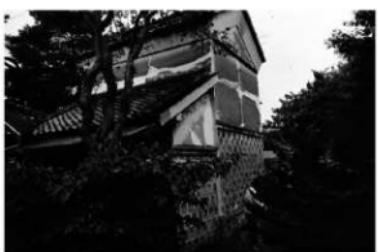
古写真43 ミセ (東より見る) 昭和59年

昭和59年（古写真43切抜）

下見板の旧状が分かる。但し中古か。

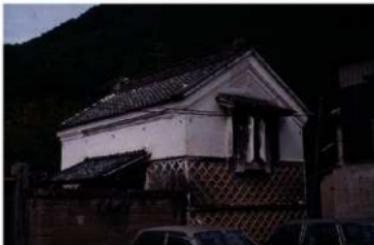
古写真44 文庫蔵 (北東より見る) 昭和59年

北壁面水切りの旧状が分かる。

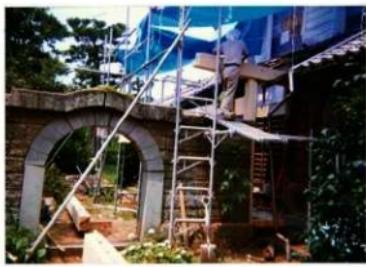
古写真58 主屋 式台（南東より見る）平成4年

式台を全部建て替えている状況。

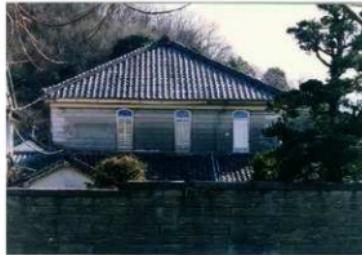
古写真60 西側面（西より見る）平成4年

風呂が撤去されている。
