重要文化財 松城家住宅主屋ほか6棟
保存修理工事報告書

【図版編】

静岡県沼津市

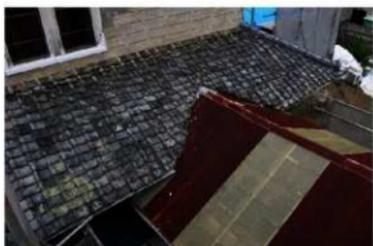
主解17 東下屋根現況（右手前は釜屋屋根）
断製斗は概ね当初の状態で残っていた。

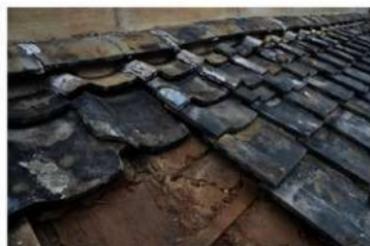
主解18 東下屋根解体状況
野地には修理が1回行われ、古瓦が再用されていた。

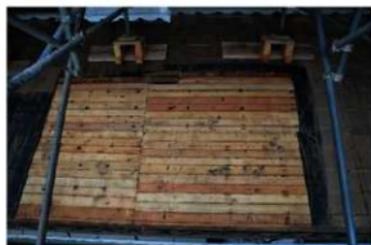
主解23 南下屋野地状況
後補のベタ野地

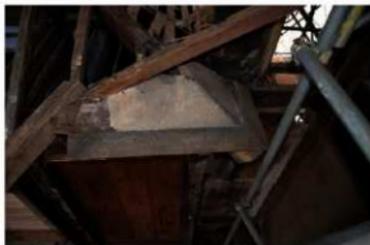
主解28 北下屋西端 当初広小舞残存状況
下層で当初の広小舞が残っていたのは蔵前に組み込まれる北西隅のみ。

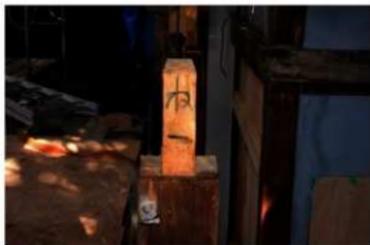
主解29 北下屋東側軸部解体状況

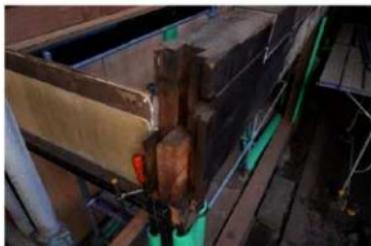
主解30 北下屋東側 柱当初番付墨書

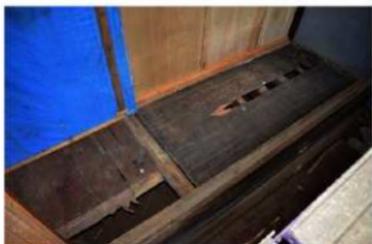
下階マエナシド押入内に建てられた角柱の上方に乗るが、床組材を介しており通し柱ではない。

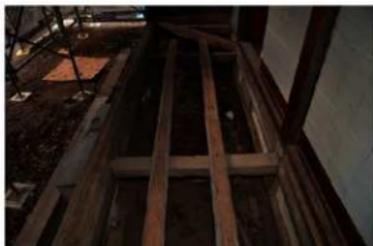
主解50 1階式台床組状況
式台のうち突出部は全て平成4年取替材であったが、南下屋に組み込まれる階段・床組は当初のもの。

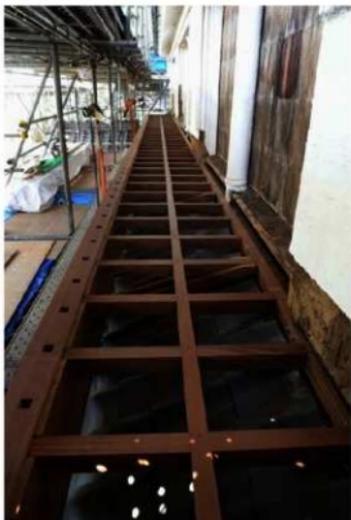
主組19 バルコニー組立状況（復原）
2階南側柱に残っていた根太掛根路を手掛かりに凡高さを推定した。

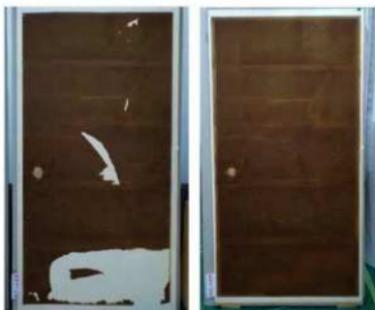
主組56 マエナンド襖補修状況（左）と補修完了（右）

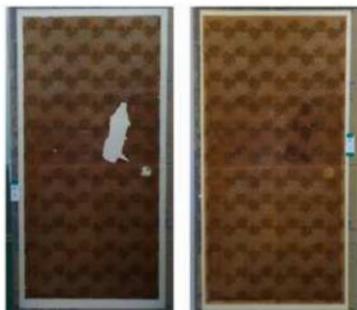
主組57 2階応接間襖補修状況（左）と補修完了（右）

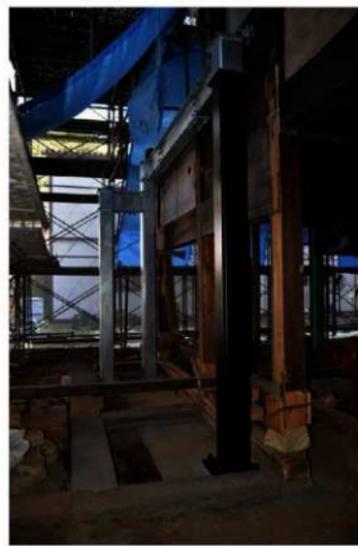
主組86 北東隅部鉄骨柱完了
手前の支柱は北東土間出入口踏込に位置し、北面外部からは一部見え掛かりとなるため黒色塗装。

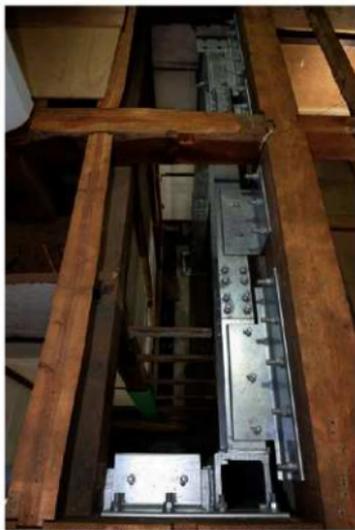
主組89 中央部鉄骨建方完了（2階南西八畳間より見る）
ジョウダンノマ・ホングンカン押入内。鉄骨フレームで床梁を固定。手前柱頭はAND工法による。

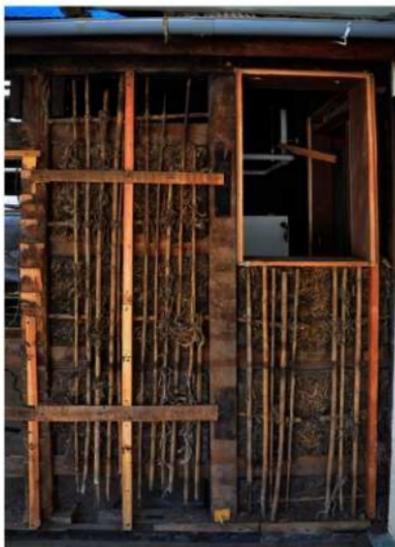
釜解11 東面妻壁下地状況

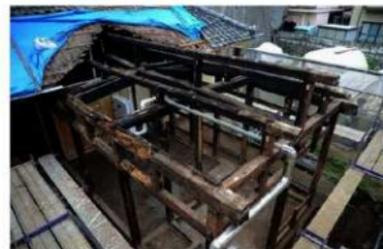
釜解12 垂木状況
越屋根が乗っていたと思われる中央付近の垂木は全て後補材であった。

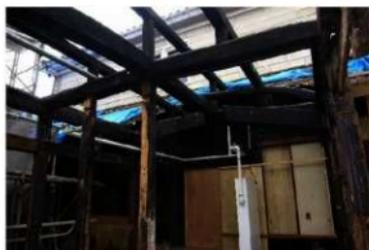
釜解13 小屋組状況

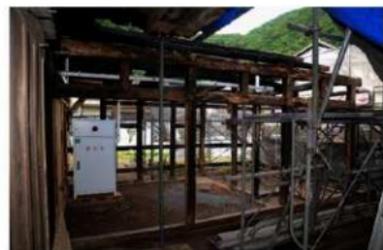
釜解14 小屋組状況
手前2本の間柱は後補（大正頃）。腐朽の著しい小屋梁は添え板で補強されていた。

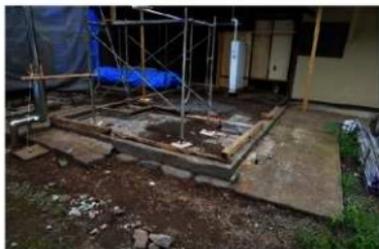
釜解15 南面軸部状況

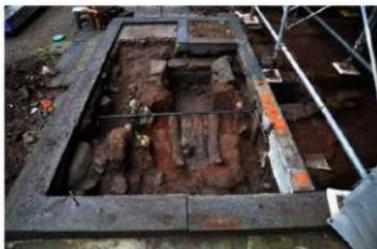
釜解16 軸部解体完了

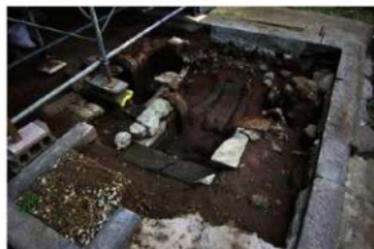
釜解17 礎発掘状況

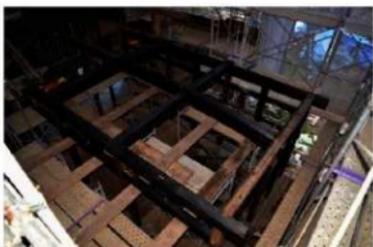
釜組2 軸部組立状況1

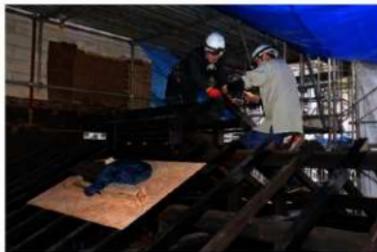
釜組4 小屋組組立状況

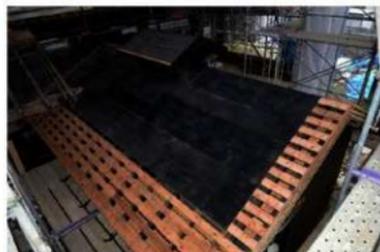
釜組5 越境根組立状況

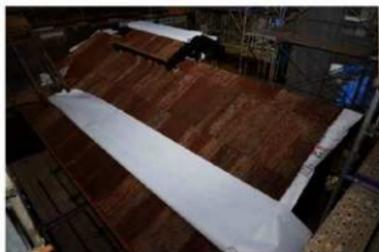
釜組6 野地板組立完了

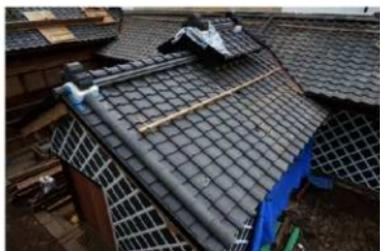
釜組7 屋根下地完了

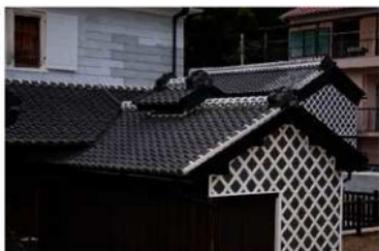
釜組8 棧瓦葺完了

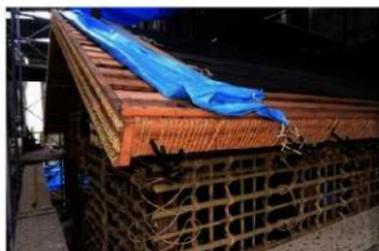
釜組10 木舞掻き完了

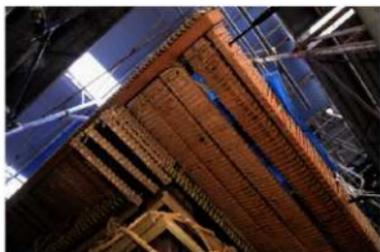
釜組11 木舞掻き、揚げ裏下地完了

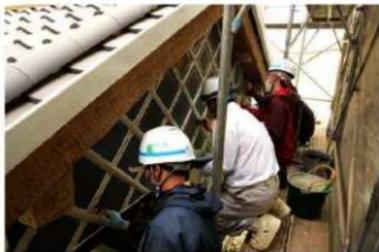
釜組12 揚げ裏下地完了

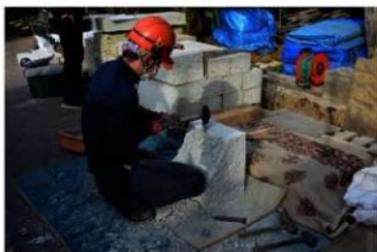
釜組13 海鼠目地施工状況

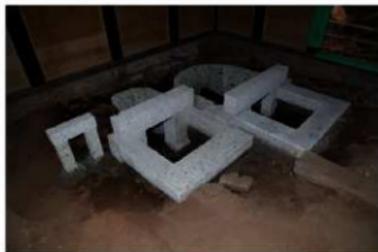
釜組14 竈焚口島居石加工状況

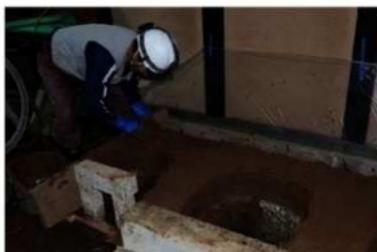
釜組15 竈焚口石積み完了
焚口の石積みの2段目以下は古材を再用した。

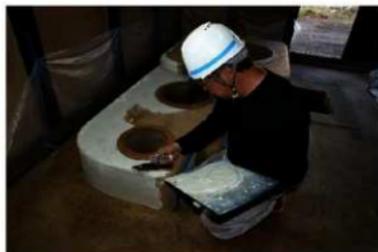
釜組16 竈塗り施工状況

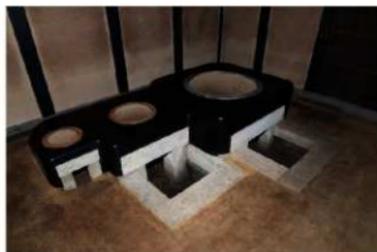
釜組17 竈塗り施工状況

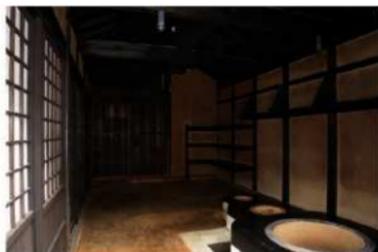
釜組18 竈施工完了
地上部分は古材が残っていなかったため類例による復原とした。

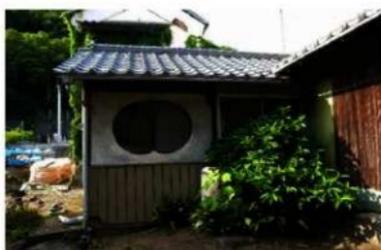
便解2 外観現況（北西より見る）

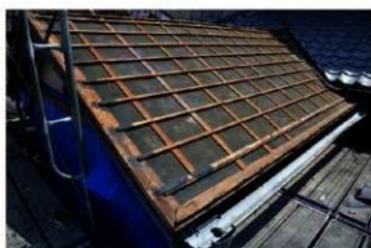
便解4 屋根現況

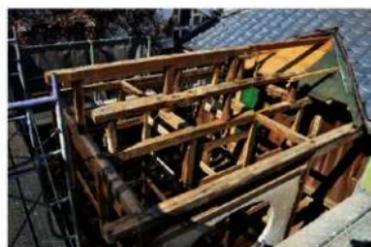
便解6 垂木及び野地板状況
垂木から上は全て後補材

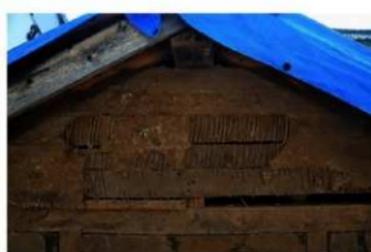
便解8 石積風浅目地入砂漆喰仕上下地調査
軸部の壁は海鼠瓦を塗り込み、妻上部は縄巻木措下地に薄く
中塗りを行っていた。

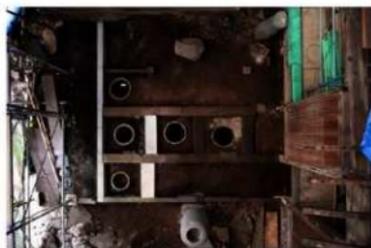
便組2 基礎布石取替、据付完了
床下5つの糞は全て存置した。

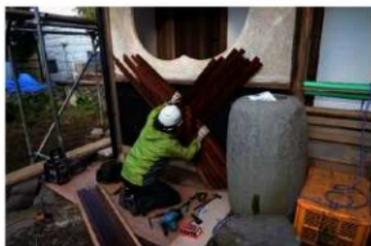
便組19 南面壁下外壁杉皮網代張施工状況
今回の工事では防水紙を張ってから施工した。

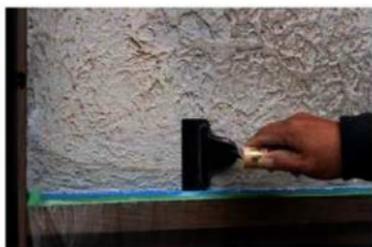
便組21 砂漆噴塗り塗スタッコ風仕上補修状況
大外した桃形割抜窓を嵌め込み、散り廻りのみ補修した。

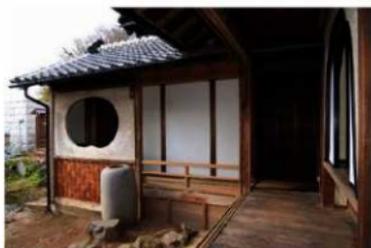
便組23 南廊下造作完了 (南東より見る)
開放部はこの後活用事業において、木枠を組み透明アクリル板で塞いだ。

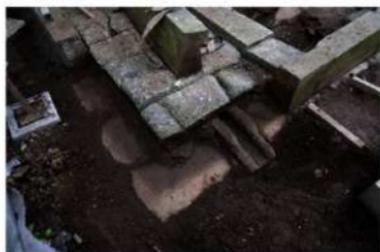
風組3 基礎布石解体状況（北西隅）
傷みと比下の激しい側通りの基礎布石のみ解体した。洗い場
から敷石下を潜って排水する仕様であった。

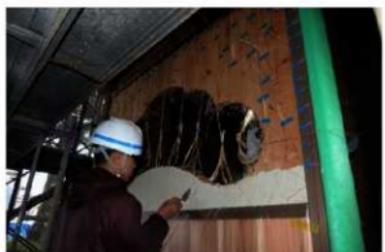
風組17 砂漆喰塗り塗機被調仕上下塗状況 (南面) 便所に敷い、板張り下地とした。

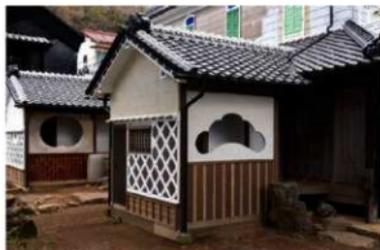
風組26 外壁左官仕上げ及び造作完了（南西より見る）
開放部はこの後活用事業において、木枠を組み透明アクリル板で塞いだ。

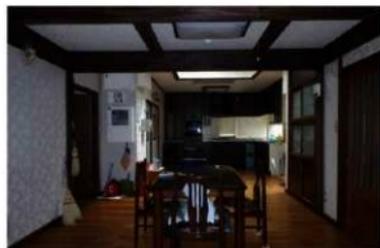
カ解1 内観現況 (南より見る)
平成4年の造替により全て後補材。(文化財指定範囲外)

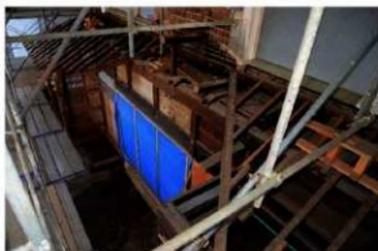
カ解6 軸部解体完了
当初棟木・母屋の切断片が主屋北面に取り付いたままになっていた。

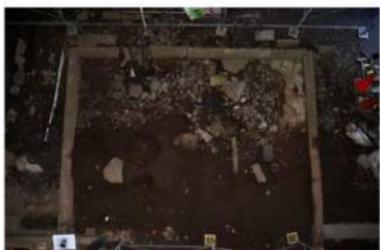
カ解7 当初基礎布石残存状況
現況コンクリートベタ基礎解体後

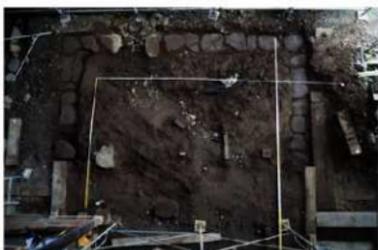
カ解8 布石部分解体状況
今回の台所部分復旧は当初基礎布石を記録保存とし、撤去の後RC基礎を立ち上げた。

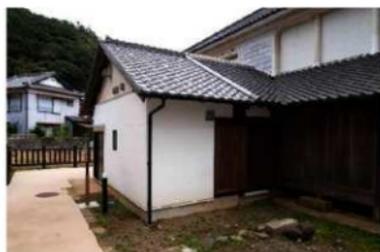
カ組7 外壁施工完了（北西より見る）
平面上復原したカッテ板敷きが突出する部分までを立面上も復原扱いとした。

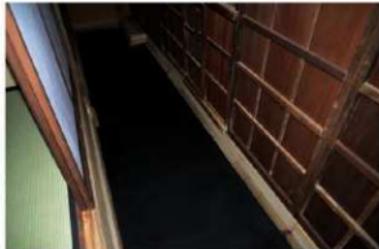
ミ組2 下屋叩き施工完了
残存していた当初仕上げを参考に黒漆喰塗で仕上げた。

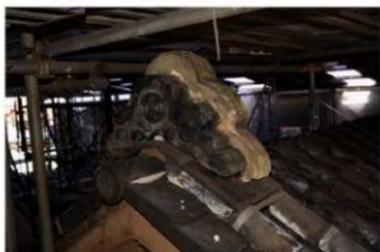
ミ組13 大棟西 鬼瓦・影盛復旧状況
影盛は補修再用とした。

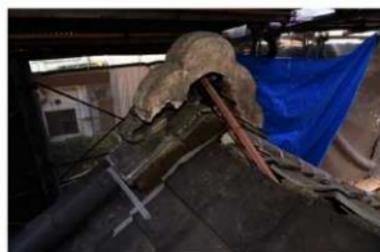
ミ組14 大棟東 鬼瓦・影盛復旧状況
同左

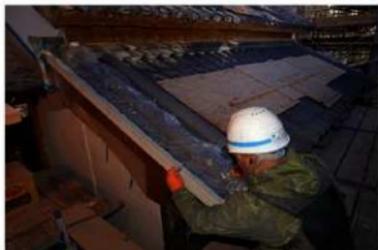
ミ組17 大棟西 影盛、鬼台、黒漆噴巻施工完了

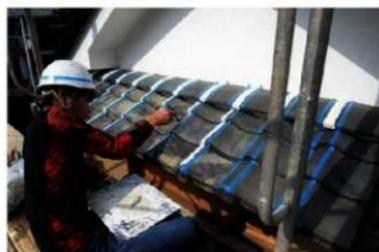
ミ組18 下屋黒漆噴巻巻施工状況

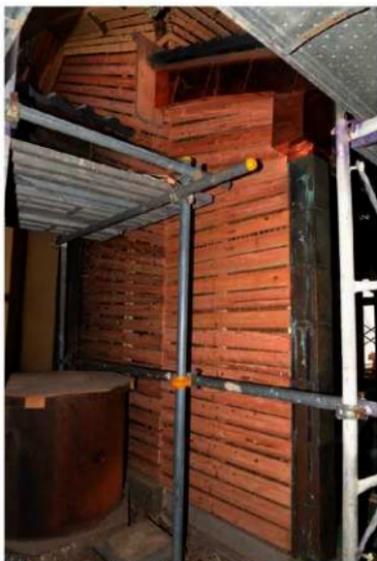
ミ組26 内部貫伏施工状況（当初なし、今回部分補強）

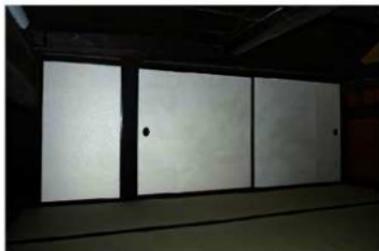
ミ組41 1階押入れ内 分電盤設置状況
電灯分電盤、防災監視盤等は管理事務所として使用されるミ
セ1階に集約した。

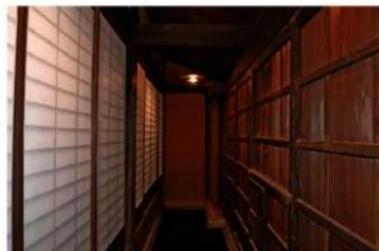
ミ組44 構造補強鉄骨設置完了
主屋構造柱とミセ棟木を繋結した。

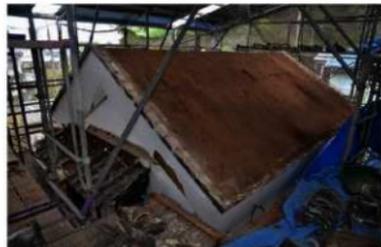
文解10 大屋根軒唐草取り付き状況
松城家建物の中で唯一軒唐草を銅釘止めとしていた。

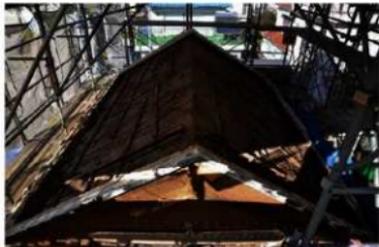
文解11 大屋根椽瓦葺土撤去状況（南東より見る）
瓦葺土の下に土居筋が施されていた。

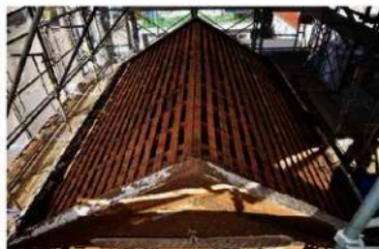
文解13 大屋根軒先納まり状況
海鼠瓦を漆喰で塗り込めて軒先の台座としていた。

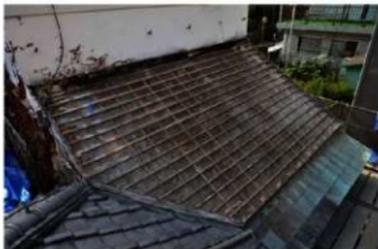
文解18 銅板葺下屋屋根現況
明治15年頃の増築である。軒先数枚の銅板は修理で取り替えられていた。

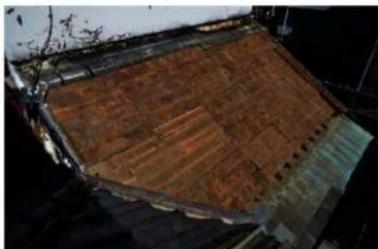
文解19 蔵前棧瓦葺下地状況
瓦は古材を再利用していたが、ルーフィングと瓦桱を入れた空葺とされていた。(平成)

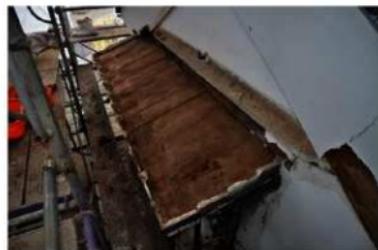
文解22 2階窓庇棧瓦葺解体状況
当初を残していた。庇はベタ土置きとせず筋置きとされていた。

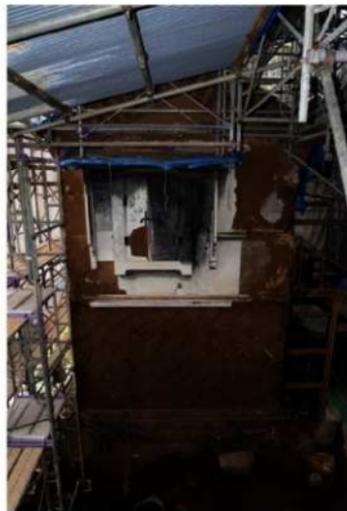
文解32 掃受金具残存状況
折釘で受ける長首式のもの。

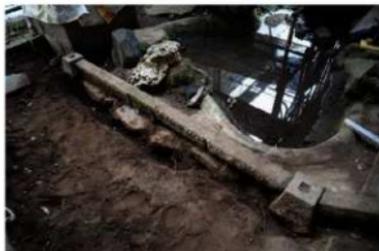
文解35 基礎解体状況
安山岩切石漆喰擦えの基礎礎組（明治15年増築時のもの）

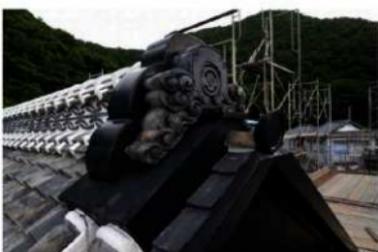
文組21 大棟影盛施工状況
破損が酷く今回新規に造り直した。

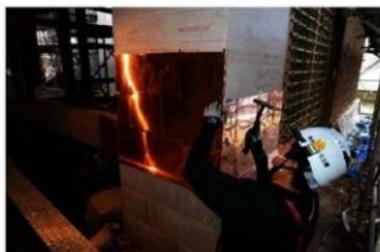
文組47 同左壁 鋼板包み施工状況
同左。壁包み鋼板は今回新規にやり替え、基礎取合部分に水
切りを設けた。

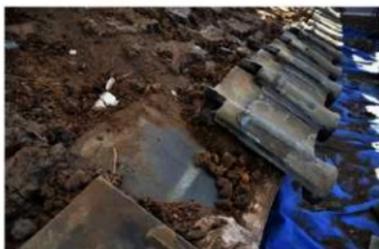
東解5 大屋根軒先現況
軒先縁込の台瓦は全て当初の状態であったが、棧瓦・葺土は部分的に補修が入っていた。

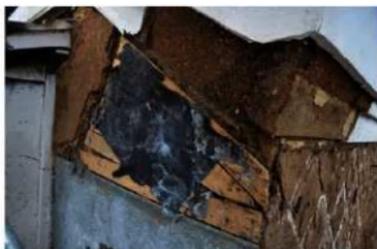
東解8 南面外壁上段 補修痕
板張り・ルーフィング張り、リシン吹付仕上げなど、数時期の部分補修が確認できた。

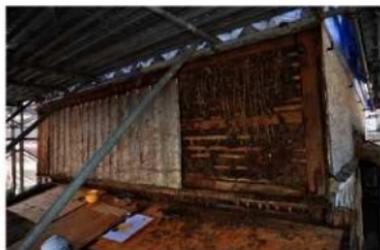
東解13 北面外壁中段 整板張解体状況
後世改造部分

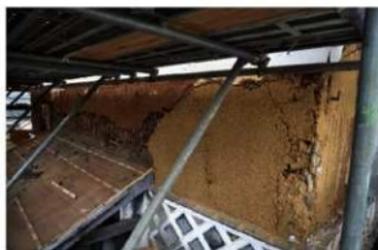
東解14 西面外壁上段 中途状況
後世の荒壁補修

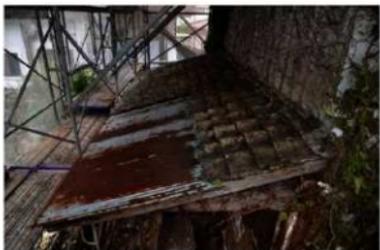
東解15 北面下屋屋根現況
軸部～屋根まで大正～戦前期の造り替え。落下式便所床を設けた関係で建ちが少し高くされた。

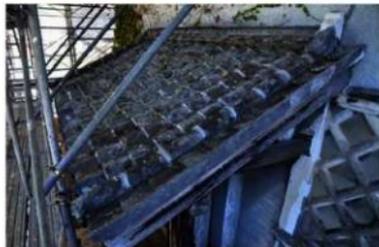
東解27 西面出入口土庇屋根現況
基礎石と垂木拵のみ当初とする昭和戦前後の造り替え。

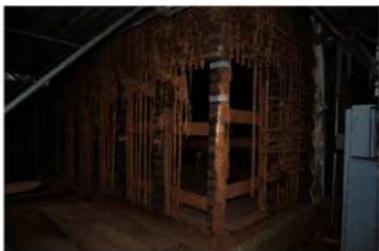
東解34 下段荒壁土解体完了（北西より見る）
土台と隅柱の腐朽が著しい。

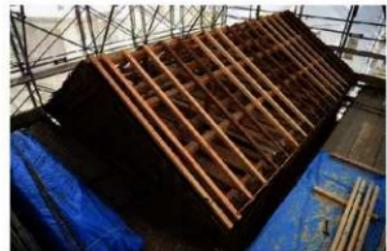
東組11 小屋梁補修及び補強完了

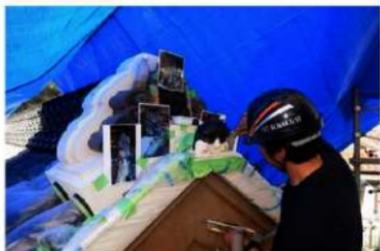
東組18 大棟北 ハナブカ及び影盛再用状況
北側は漆喰唐草レリーフのある影盛と鬼面のハナブカを再用した。

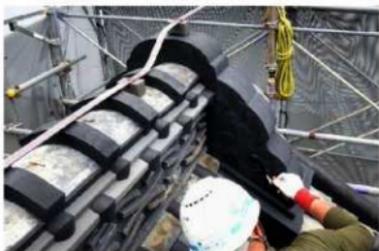
東組19 大棟南 ハナブカ新規施工状況
南側のハナブカは新たに造り直して古材を資料保管とした。

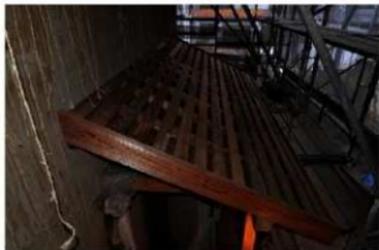
東組24 軒桶取付完了

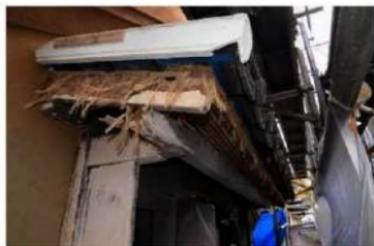
東組36 南面意匠野地板取付状況
揚げ裏塗喰層を存置し上部の野地板を交換したため接着用塗喰を介在させた。

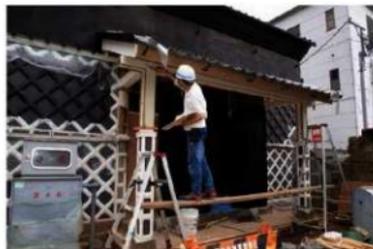
東組39 東面ツブ施工状況
形が残っていたツブは、小補修の上黒ノロ掛けを行った。

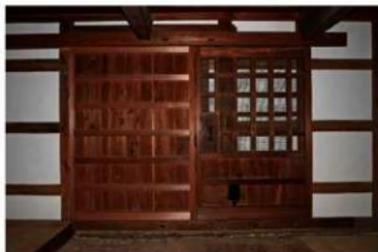
東組42 出入口土戸 打掛金具防錆黒色塗装状況

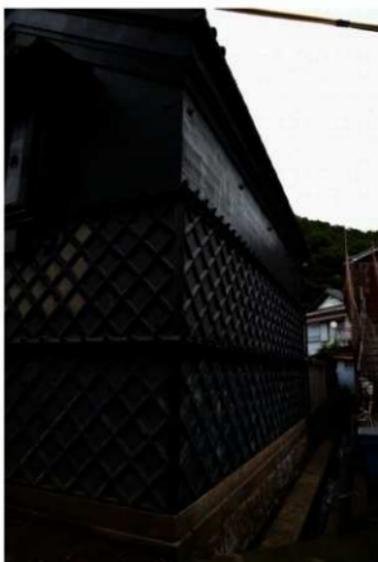
東組48 出入口土戸補修完了

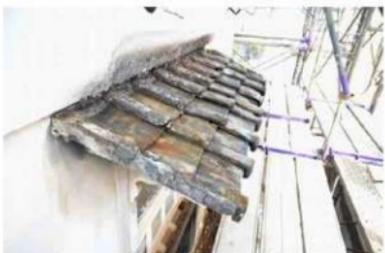
北解2 大屋根現況（南西より見る）
平成応急修理によるトタン葺

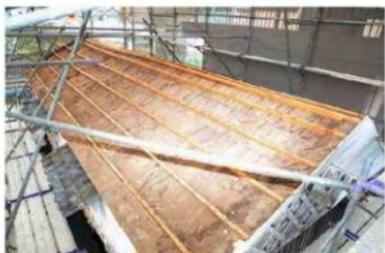
北解4 1階南面庇現況
全て後補材。戦後以降の素木造・トタン葺

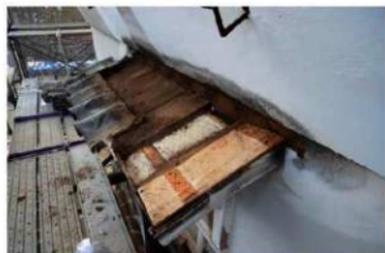
北解6 大屋根野地板状況（南西より見る）
全て当初材。化粧屋根裏のため小舞野地ではなくベタ野地が採用されている。

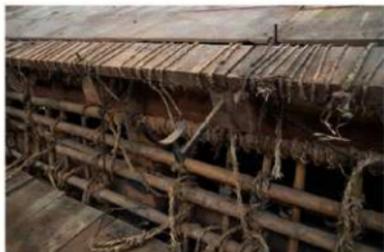
北解8 大屋根軒礎受け金具状況
当初の軒礎受け金具が全て残存していた。
（首直角式）

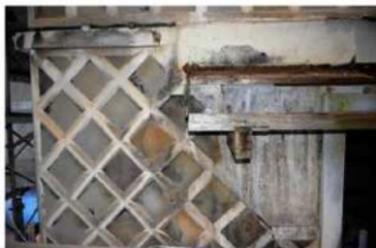
北解9 大根根軒桶受け金具取付き状況
垂木木口挿し

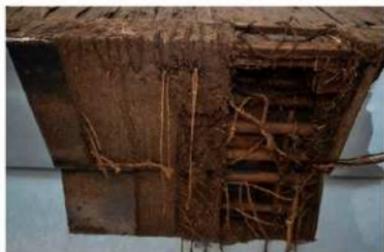
北解11 海鼠瓦解体状況
竹釘は再利用するため丁寧に引き抜いた。

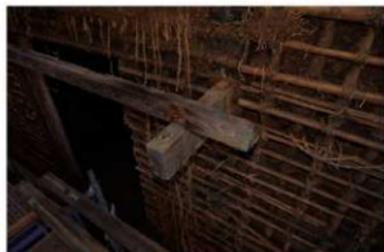
北解16 荒壁土解体状況（南面1階底廻り）
当初腕木の抜き取り穴に新材を残り大入としていた。

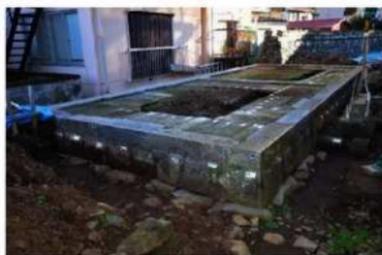
北解34 北面石垣状況

北面は基礎布石を石垣にひかりつけて据えていたが、圧縮で天端が下がり建物の傾斜を招いていた。

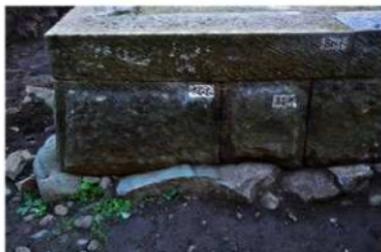
北解35 基礎状況 (南西側)

壁石を受ける根石は地表面に近い位置で据えられていた。

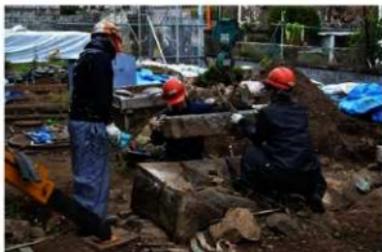
北解36 基礎詳細状況

壁石(安山岩)は鑿切りによる江戸切りで、胴部出し割肌仕上げとして松城家に多用される形態。

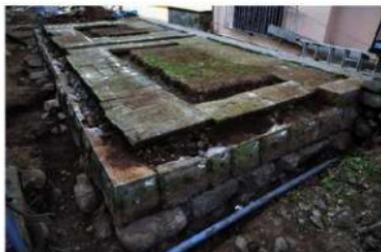
北解37 基礎布石解体状況

壁石は間地石状に加工され、尻の上下に銅石を入れて据付調整されていた。

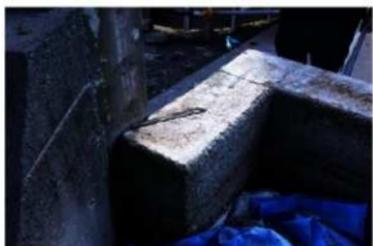
石解5 南堀西半 壁石・門柱錠取り付き状況
コーナー付近では聞き止めに鉄錠が打ち込まれ、さらに門柱取合いでは手違い錠が打たれていた。

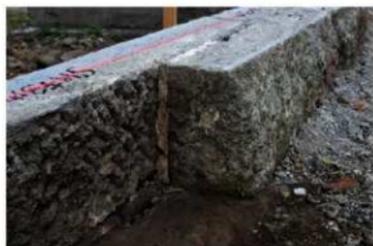
石解7 南堀西半 基礎石 (上段) 据付状況
基礎石は2材抱合せに立て、要所聞き止め錠打ち、接着面には砂浜噴き戻えが充填されていたが、大部分は溶け流れていた。

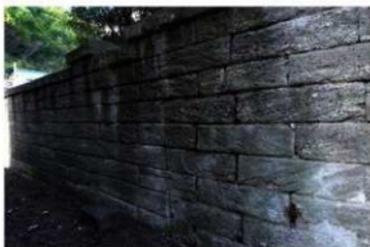
石解11 西堀現況(西外部より見る)
北半は平成台風被害の応急修理時に、塀石1段分低く積まれた。

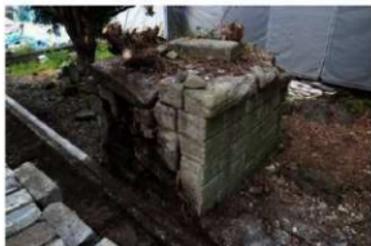
石解15 西側庭側中央石積台
小型鎮守社でも載せていたと思われるが詳細不明。今回は落ちかけた石のみ取り外して存置した。

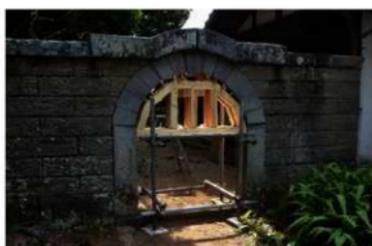
石解16 庭解解体用支保工設置完了
アーチ追石には現寸記録を兼ねて、解体・組立用枠組を作製した。

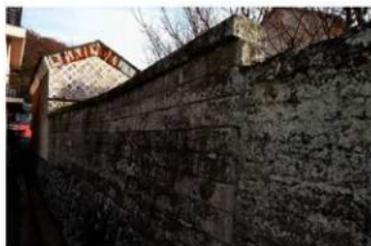
石解20 北側現況（北西より見る）
石垣の不同沈下や孕み出しの影響で北側の乱れが最も大きい。

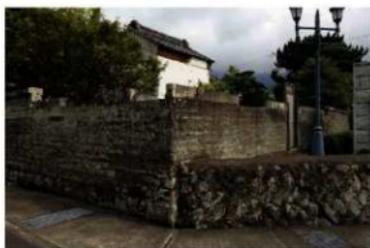
石解27 後補（終戦前後）石堀（北西より見る）
西土蔵跡に積まれた石堀。当初石堀より小振りの凝灰岩切石を用いセメント積みとされていた。

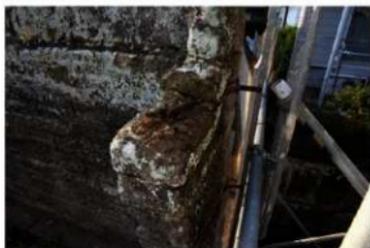
石解29 後補石堀北辺控壁
既製品の鉄筋アンカーをさらに曲げて手造り状にして用いていた。

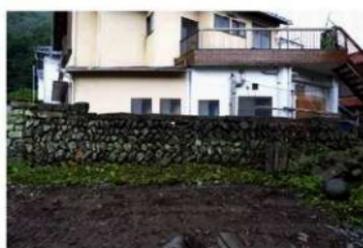
石解30 後補石垣現況（西より見る）
終戦頃、東土蔵-醤油蔵間にあった石堀を撤去、醤油蔵移築の跡地に積まれたもの。

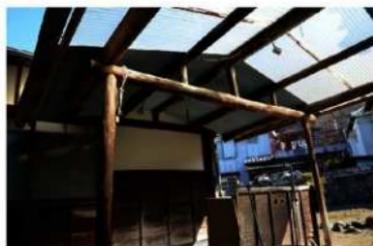
石解32 井戸屋根現況
当初から存在したとみられるが、現状のものは昭和以降の部材。

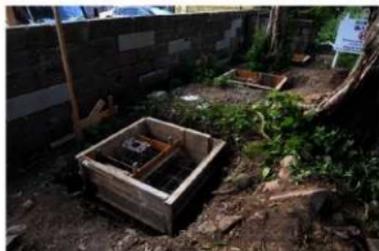
石組32 石塀支柱用耐圧盤配筋状況

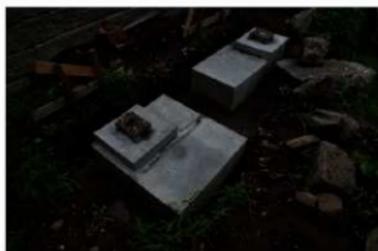
石組33 石塀支柱用耐圧盤コンクリート打設完了
石塀転倒防止としてカウンターウェイトの配ベースを地中に埋め込んだ。

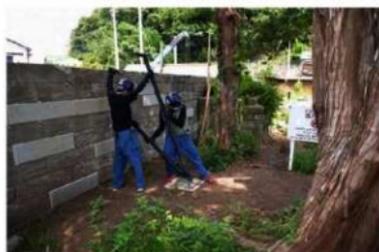
石組34 石塀構造補強用支柱設置状況

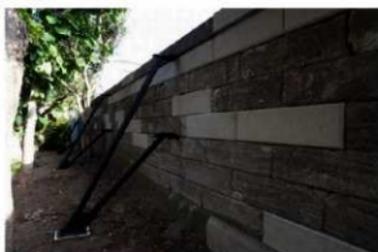
石組35 石塀構造補強用支柱設置完了

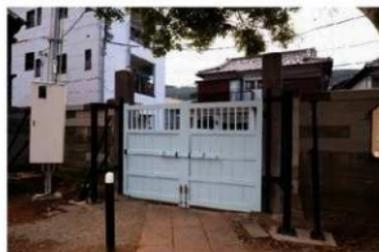
石組36 門扉及び門柱構造補強用支柱設置完了
復原した扉の荷重を受ける鉄骨支柱を別に設け、門柱に荷がかからないようにした。

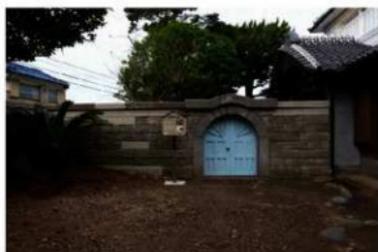
石組37 庭扉設置完了

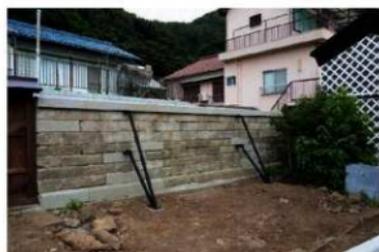
石組38 北塀構造補強用支柱設置完了

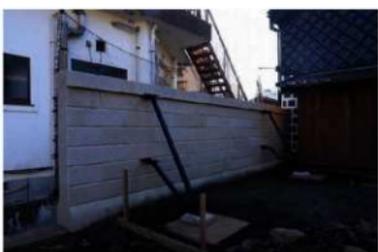
石組39 東塀構造補強用支柱設置完了
東塀は全て新材による復原。同様に構造補強を行った。

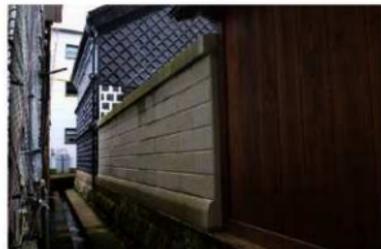
石組40 東塙組立完了（外部より見る）
手前は移築された醤油蔵位置に今回整備した東板塙

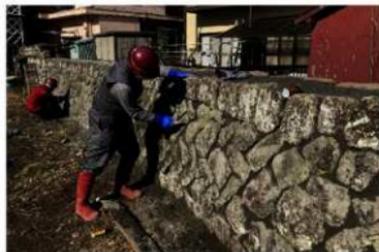
石組41 石垣モルタル補強状況
当初石垣部分は、手を加えない保存区を設けた上で、隙間にモルタルを充填し崩落防止措置を行った。

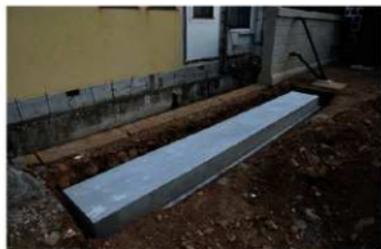
石組42 東板塙耐圧盤設置完了
地震ではなく風圧用に必要な

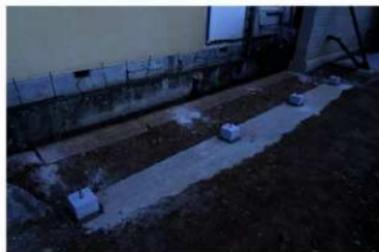
石組43 東板塙東石及びアンカー設置完了

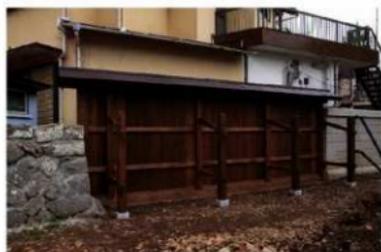
石組44 東板塙施工完了
醤油蔵跡地東辺に整備

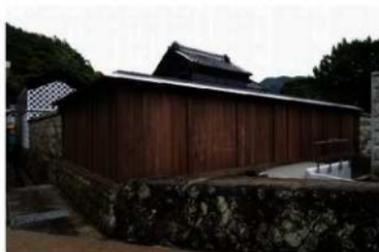
石組45 北西板塙施工完了
西土蔵跡地西北辺に整備。右は別途活用事業で設けたスロープ。

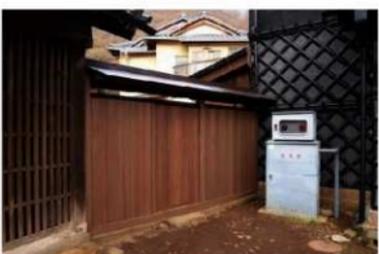
石組47 南東木戸復旧完了
当初の可能性のある部材は一部しかなく詳細不明。今回の修理では現状修理とした。
