蓮ヶ池横穴群

保存整備事業概報 V

(横穴保存工事)
(修景工事)

宮崎市教育委員会

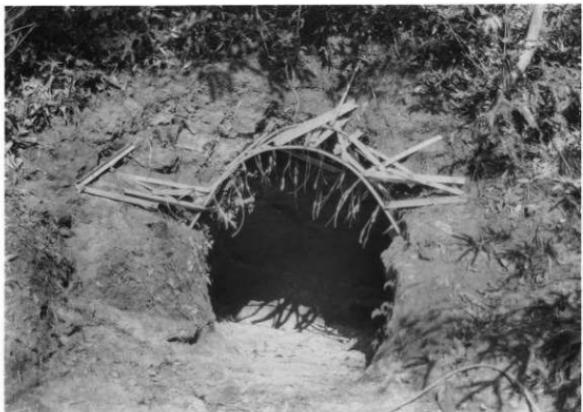
図版15 14号横穴「ステンレスによる蓑道部骨組状況」

②ステンレス丸棒にステンレスフラットバー、ステンレスL型を溶接した骨組みとなる枠組みを行う。

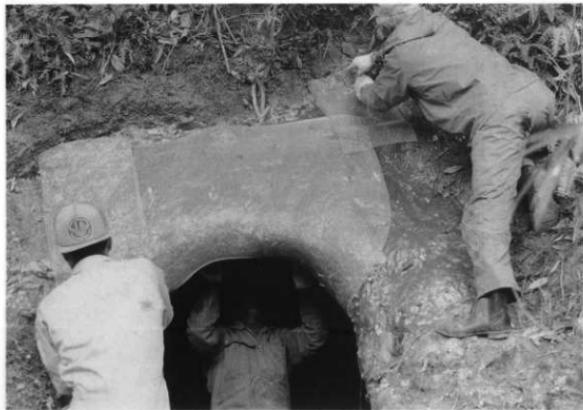
図版16 14号横穴「発泡ウレタン被覆FRP貼り付け後のステンレス金網取付け」

⑥ステンレス金網取り付け（1.2mm、8mmメッシュの金網を針金、又はステンレスビスにて固定）

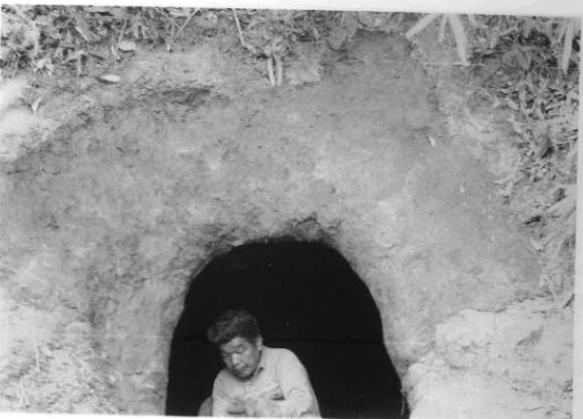
図版17 14号横穴「エポキシ繊維土押圧貼り付け」

⑦エポキシ擬土貼り付け（アラルダイトGY1252とハードナヒY837を5:2の割合に、ガラスチャップと乾燥土とを搅拌した擬土を金網の上に貼り付ける。）

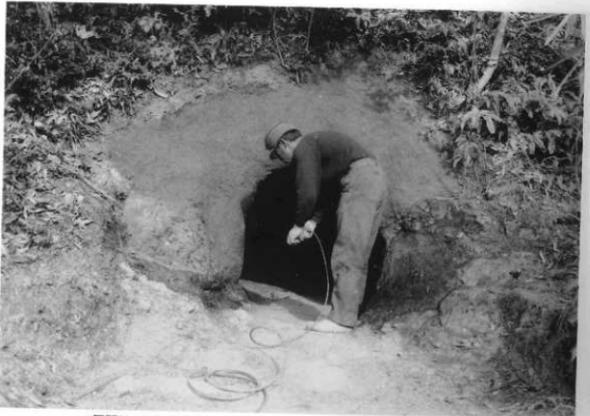
図版18 14号横穴「サイト繊維土による仕上げ後の玄室部サンコール含浸」

⑧サイト擬土貼り付け（サイトFX主剤とサイトFX硬化剤を2:1の割合に、ガラスチャップと乾燥土とを搅拌した擬土をエポキシ擬土の上に貼り付けて表面仕上げを行う。）
以上の手順による工法、作業を行い、開口保存をしている。

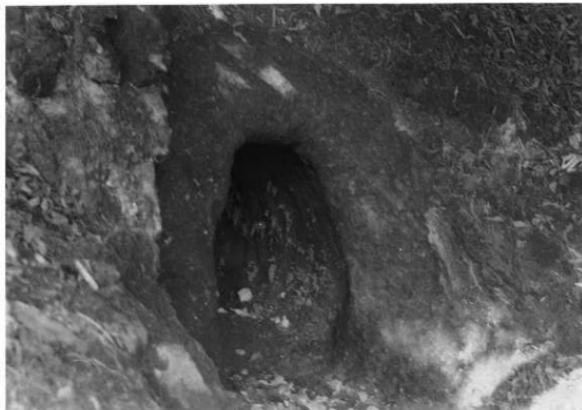
図版19 25号横穴「エポキシ擬土押圧貼り付け」

保存状態の良い横穴であるため、羨道口及び羨道前面に補強工事を行い、開閉のできるレプリカ閉塞を行なっている。

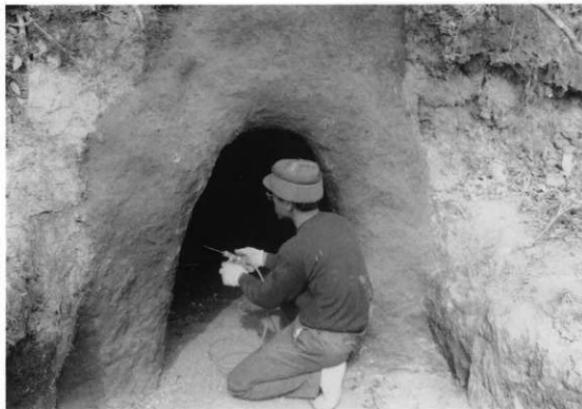
図版20 26号横穴「サイト擬土による仕上げ後の玄室部サンコール含浸」

羨道部天井及び玄室天井部に崩落は見受けられるが、羨道部復元が可能であったため、羨門口を復元し、25号横穴同様開閉のできるレプリカ閉塞を行なっている。

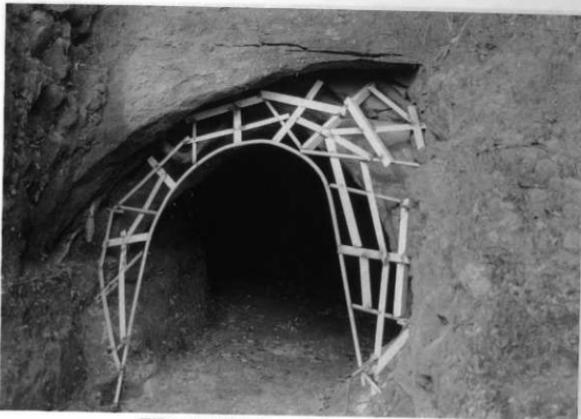
図版21 36号横穴「ステンレスによる渡道部骨組状況」

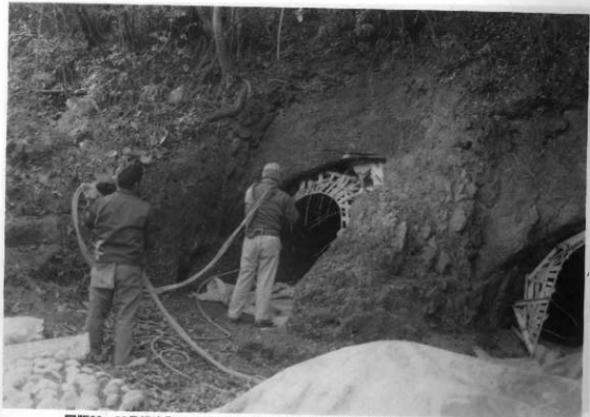
図版22 36号横穴「ステンレスによる渡道部骨組後の発泡ウレタン吹き付け状況」

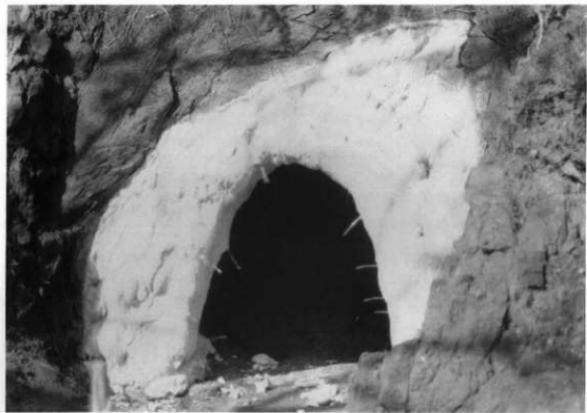
図版23 36号横穴「発泡ウレタン吹き付け」

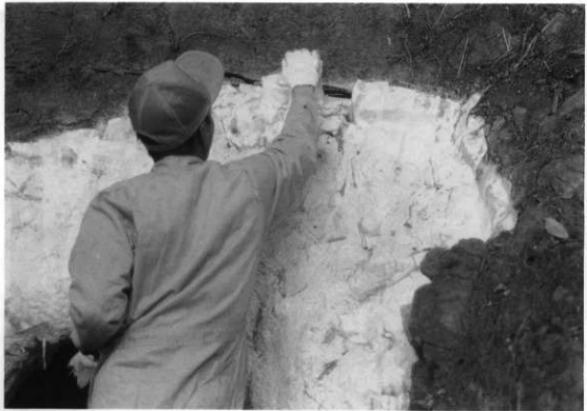
図版24 36号横穴「発泡ウレタン被覆FRP貼り付け状況」

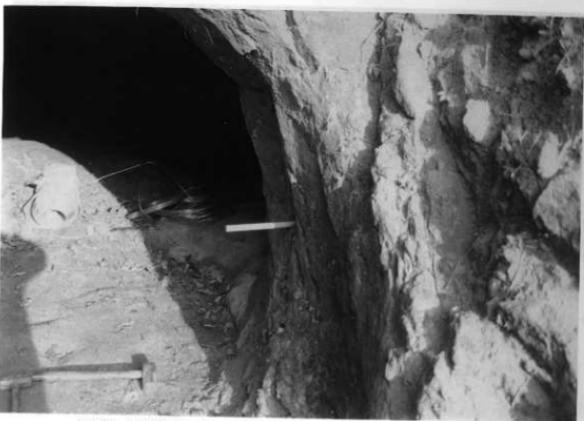
図版25 37号横穴「ステンレス枠組み取付けアンカーボルト打ち込み穴あけ」

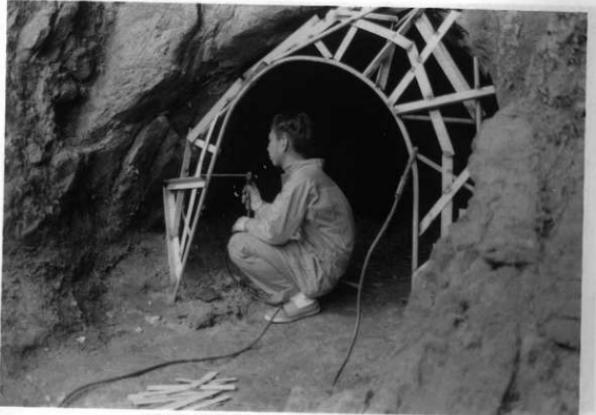
図版26 37号横穴「ステンレスによる表道部骨組状況」

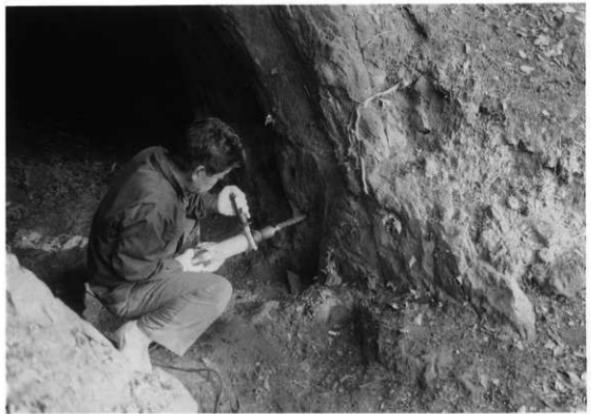
図版27 38号横穴「ステンレス棒組み取付けアンカーボルト打ち込み穴あけ」

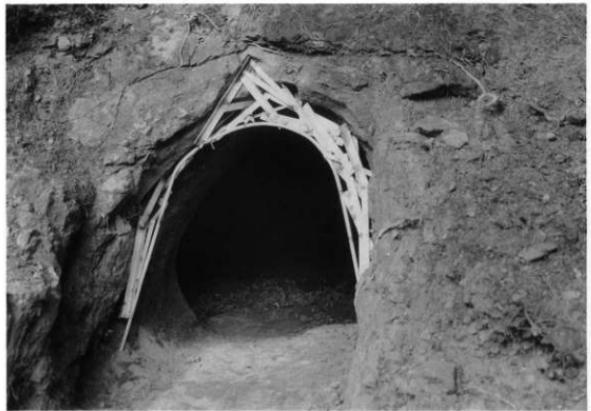
図版28 38号横穴「ステンレスによる狭道部骨組状況」

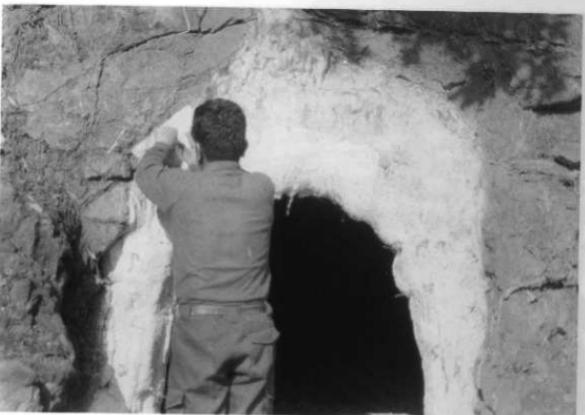
図版29 38号横穴「発泡ウレタン被覆F R P貼り付け状況」

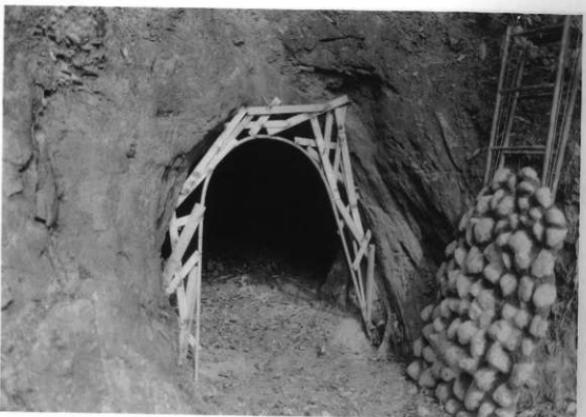
図版30 39号横穴「ステンレスによる狭道部骨組状況」

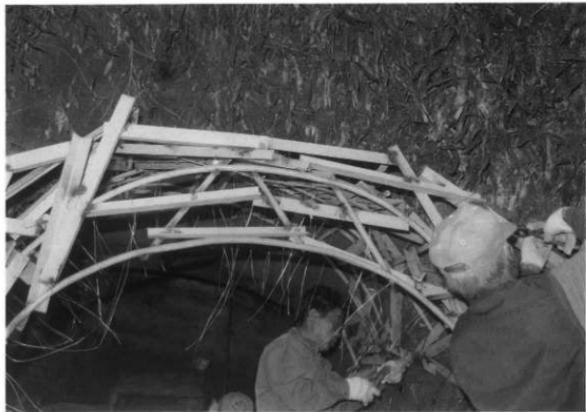
図版31 53号横穴「ステンレスによる狭道部骨組状況」

53号横穴は比較的保存状態の良い横穴であるが、美道部の一部、及び美道から玄室にいたる左側天井部に崩落が見受けられることや、玄室天井部に一塊の崩落、側壁に後世の掘り込みがあることから、これらの修復を行っている。修復はステンレス丸棒による支柱打ち込みの後、ステンレス丸棒、ステンレスフラットバー、ステンレスL型により骨組みをし、ウレタン吹き付け、表面調整後、F R P貼り付け、ステンレス金網取り付けをし、エポキシ擬土で仕上げている。また、美道部天井及び、前面傾斜岩層面に風化による劣化が見受けられたため、25、26号に用いた保存処理を同様手法によって行っている。なお、この横穴は前庭部を良く残しており、前庭部を自然の状態で保護するため、前庭部岩面にサンコールを含浸させ、その後にステンレス金網を貼り付け、エポキシ擬土を押圧貼付けを行い、上部に薄く表土を乗せて仕上げている。

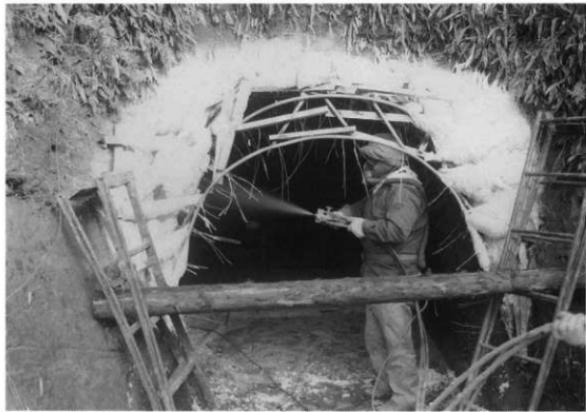
図版32 53号横穴「ステンレスによる狭道部骨組後の発泡ウレタン吹き付け状況」

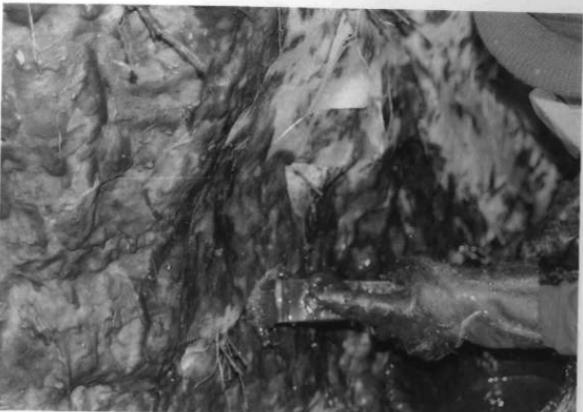
図版33 53号横穴「発泡ウレタン被覆FRP貼り付け状況」

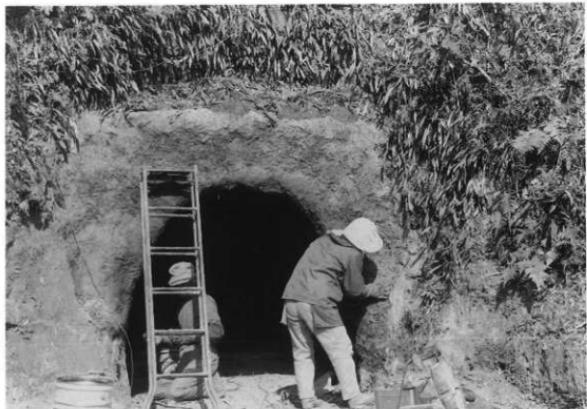
図版34 53号横穴「発泡ウレタン被覆FRP貼り付け後のステンレス金網取付け」

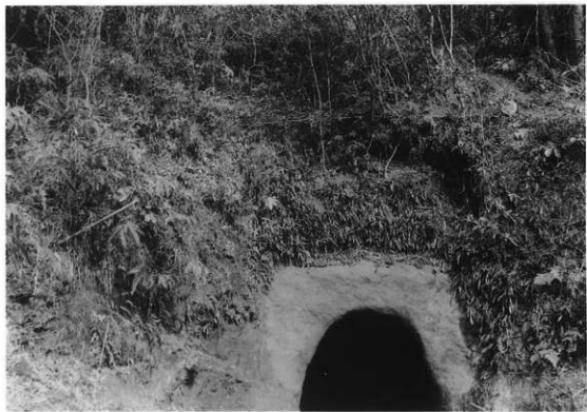
図版35 53号横穴「エボキシ擬土押圧貼り付け」

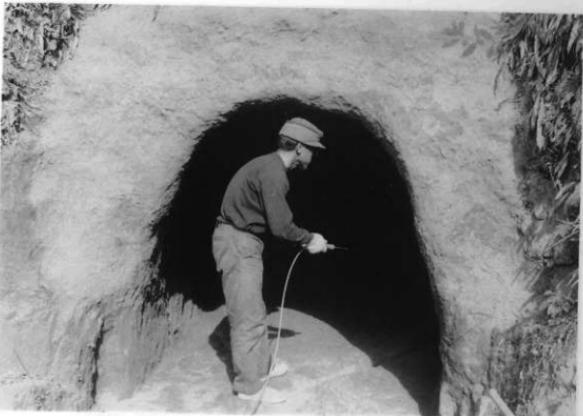
図版36 53号横穴「サイト擬土による仕上げ」

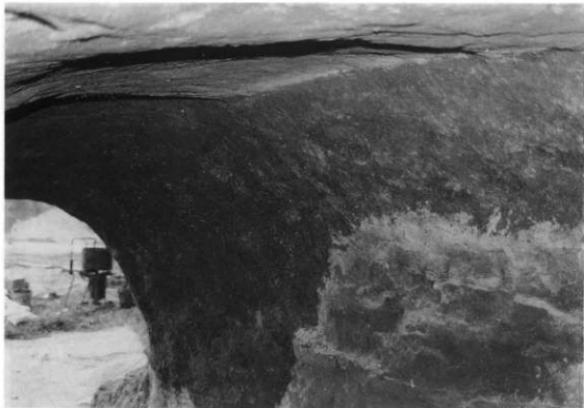
図版39 53号横穴「美道部から玄室にかかる崩落部の補強ステンレス骨組」

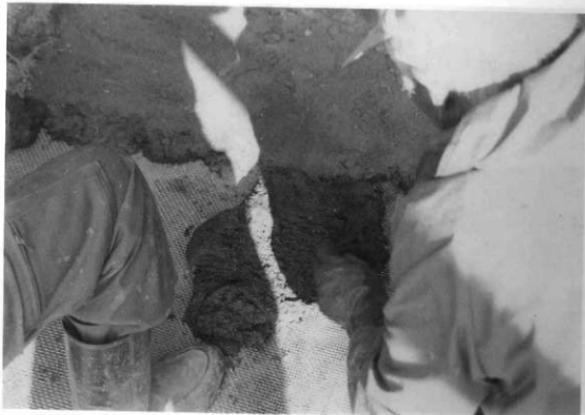
図版41 53号横穴「前庭部床面補強ステンレス金網貼り付け」

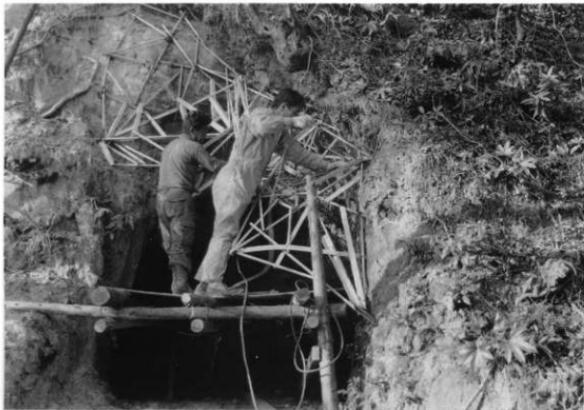
図版43 53号横穴「エポキシ擬土押圧貼り付け後、表土被覆」

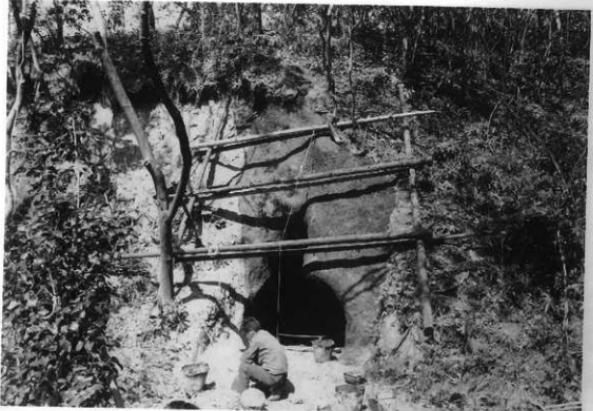
図版45 69号横穴「発泡ウレタン被覆FRP貼り付け後のステンレス金網取付け」

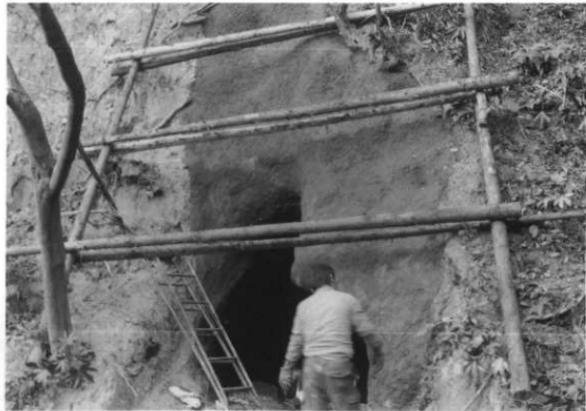
図版46 69号横穴「ステンレス金網貼り付け後のエポキシ擬土押圧貼り付け」

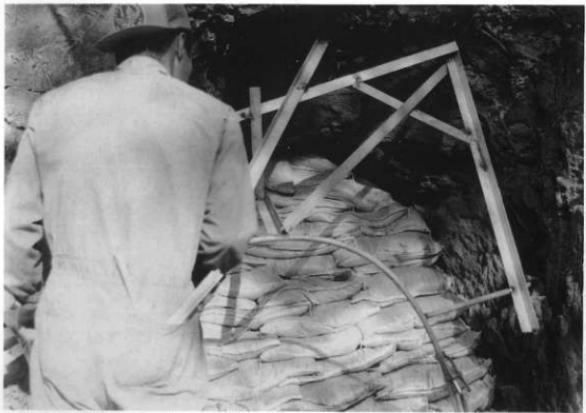
図版47 69号横穴「サイト擬土による仕上げ」

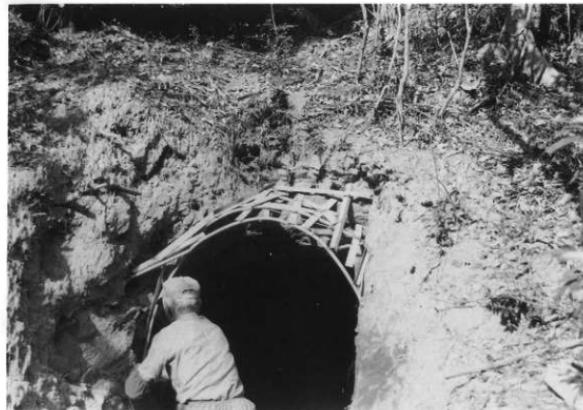
図版50 71号横穴「発泡ウレタン被覆FRP貼り付け」

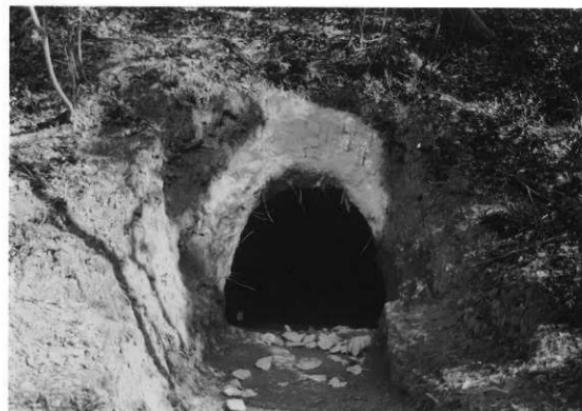
図版51 72号横穴「ステンレスによる炭道部骨組状況」

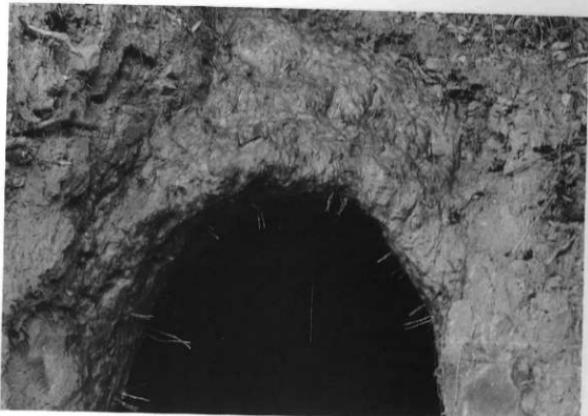
図版52 72号横穴「発泡ウレタン吹き付け」

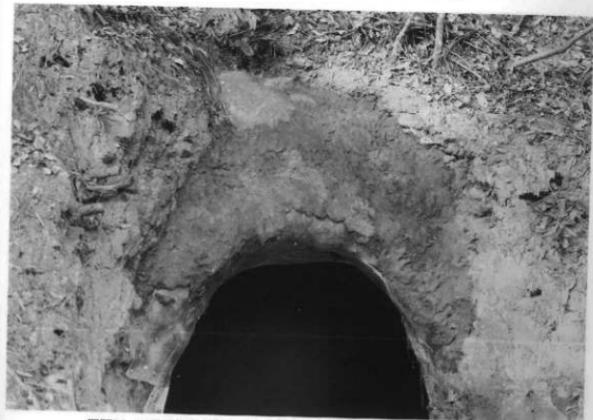
図版53 72号横穴「発泡ウレタン被覆FRP貼り付け」

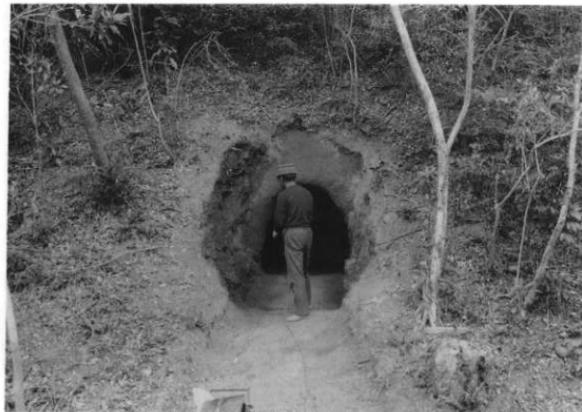
図版54 72号横穴「ステンレス金網貼り付け後のエポキシ擬土押圧貼り付け」

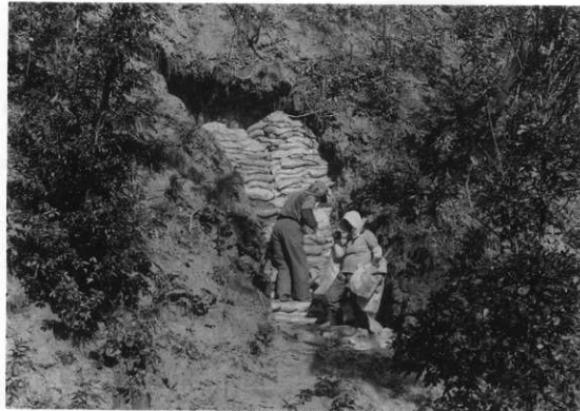
図版55 72号横穴「サイト覆土による仕上げ後の玄室部サンコール含浸」

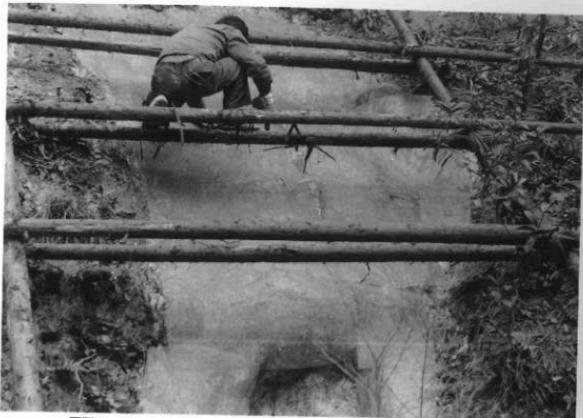
図版56 73号横穴「玄室内部の土のう積込状況」

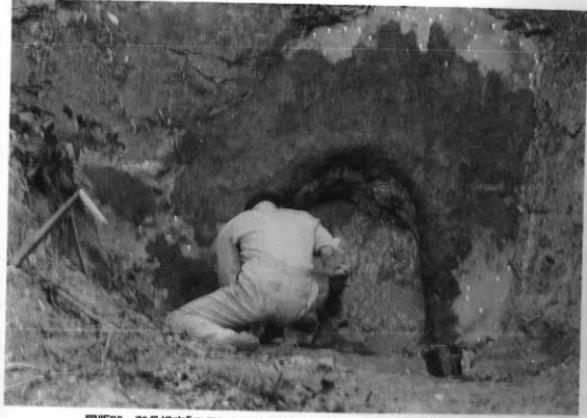
図版57 73号横穴「発泡ウレタン被覆F R P貼り付け後のステンレス金網取付け」

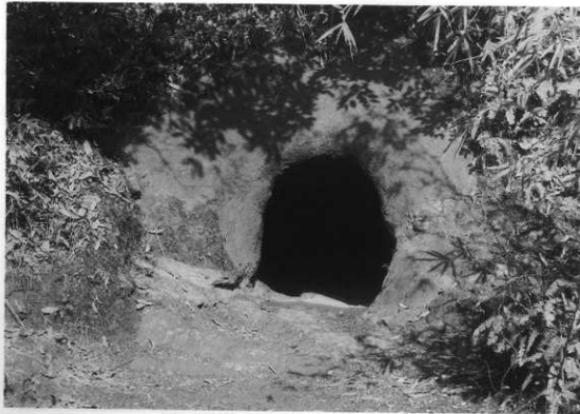
図版59 73号横穴「エボキシ漿土押圧貼り付け、積み石閉塞状況」

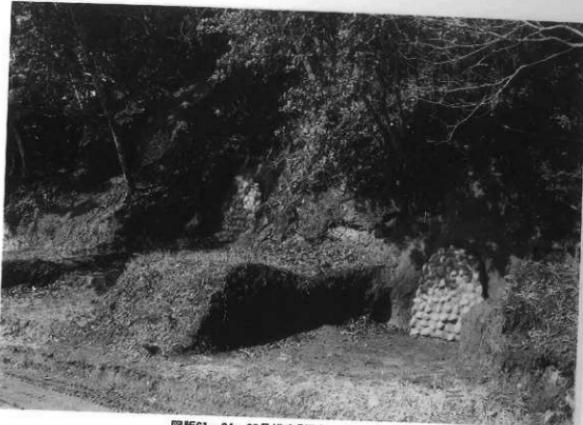
図版60 14号横穴「保存工事完成」

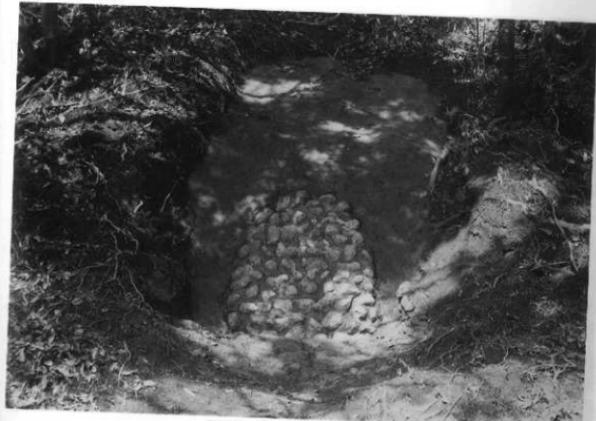
図版61 24～26号横穴「保存工事完成」全景

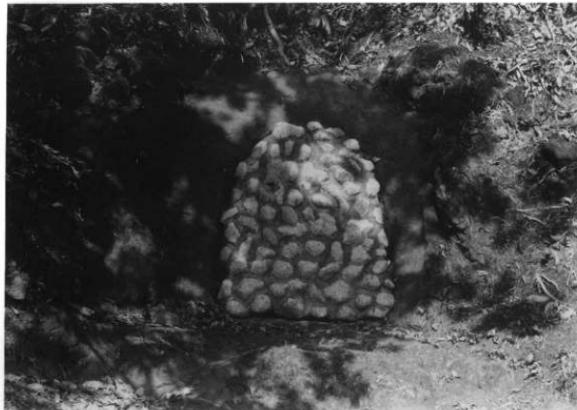
図版62 24号横穴「保存工事完成」

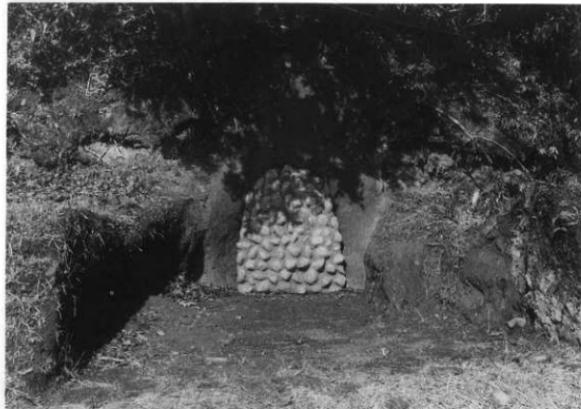
図版63 25号横穴「保存工事完成」

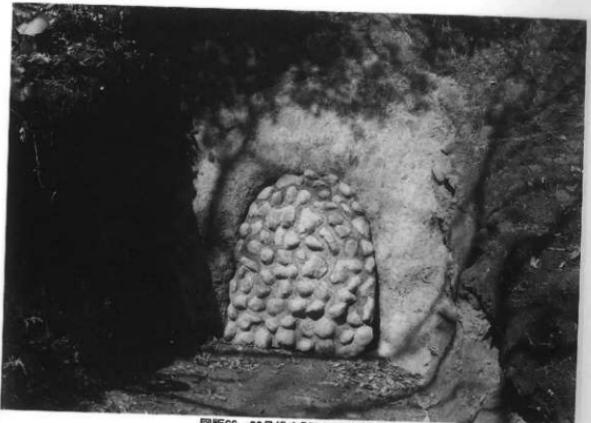
36~39号横穴は、比較的内部構造はしっかりとおり、それぞれの横穴の羨道部に崩落が進んでいる。また、横穴掘り込み口となる前面斜傾岩盤面に共通の風化による劣化現象が見受けられるため、羨道部の復元と岩盤面補強工事を実施している。また、玄室内部壁には整然と調整痕が残っており、これらを保護するためにイソシアネート系樹脂（サンコールSK-400）と、溶剤（サンコールシンナー）の混合液を側壁に含浸し、岩盤の硬化を図った。なお、羨門口閉塞について従来採用していた石積み閉塞手法に新たに開閉可能なレブリカ閉塞を取り入れている。工法及び作業手順については、25、26号横穴とほぼ同様のことを行っている。

図版65 36～39号横穴「保存工事完成」全景

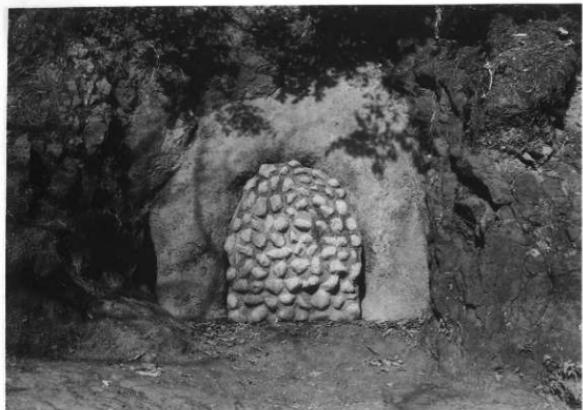
図版66 36号横穴「保存工事完成」

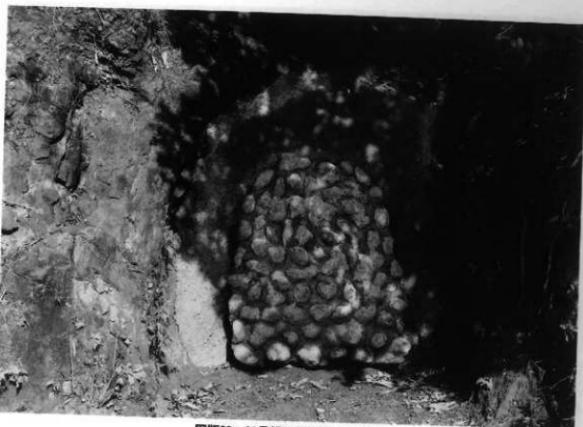
図版67 37号横穴「保存工事完成」

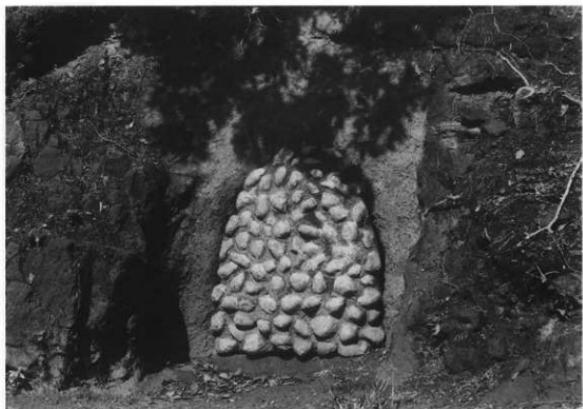
図版69 39号横穴「保存工事完成」

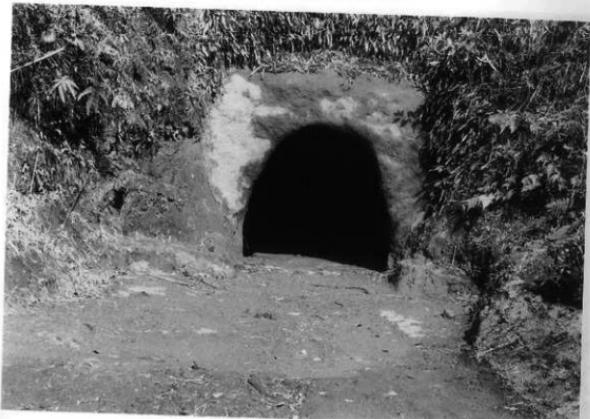
図版68 38号横穴「保存工事完成」

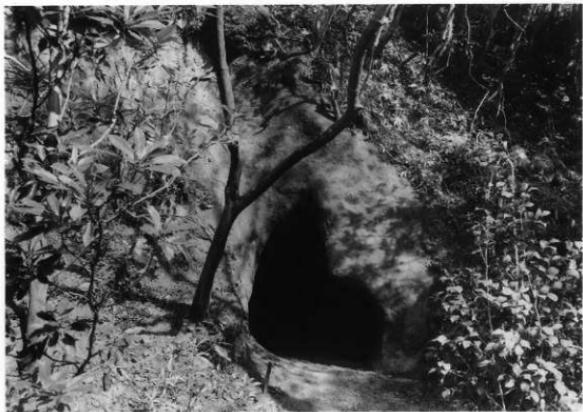
図版70 53号横穴「保存工事完成」

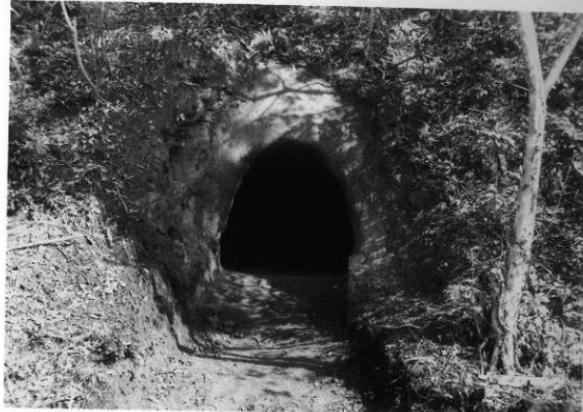
図版71 69号横穴「保存工事完成」

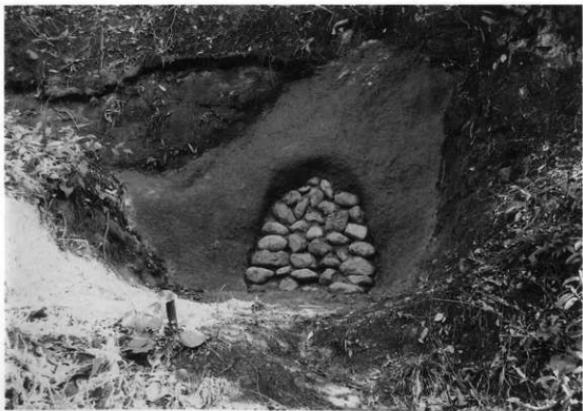
図版73 72号横穴「保存工事完成」

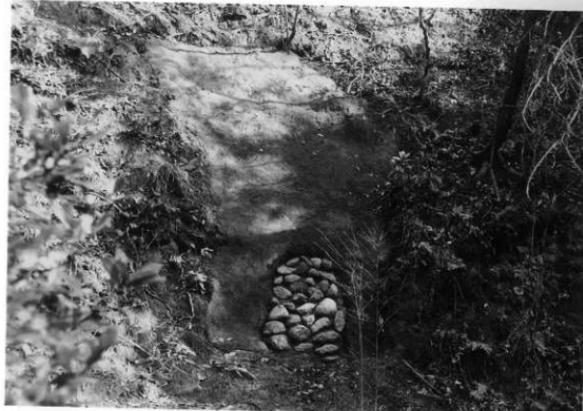
図版72 71号横穴「保存工事完成」

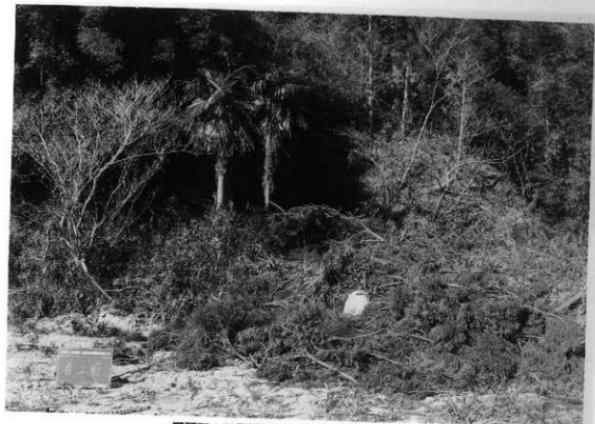
図版74 73号横穴「保存工事完成」

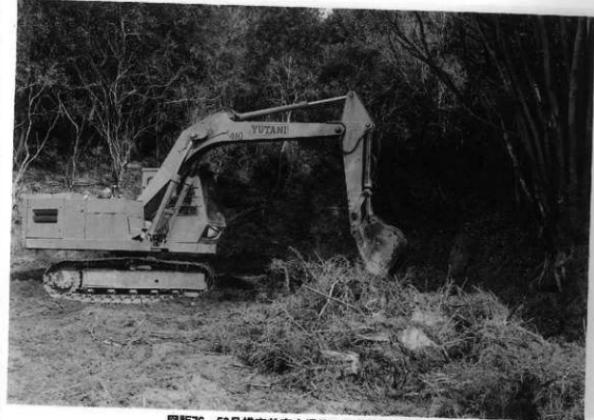
図版75 53号横穴前庭広場修景工事「着工前」

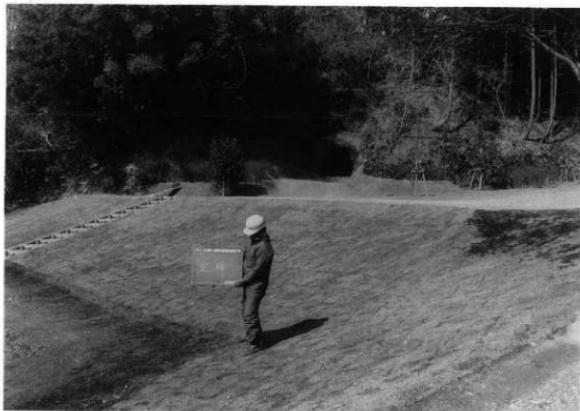
図版76 53号横穴前庭広場修景工事「除根作業」

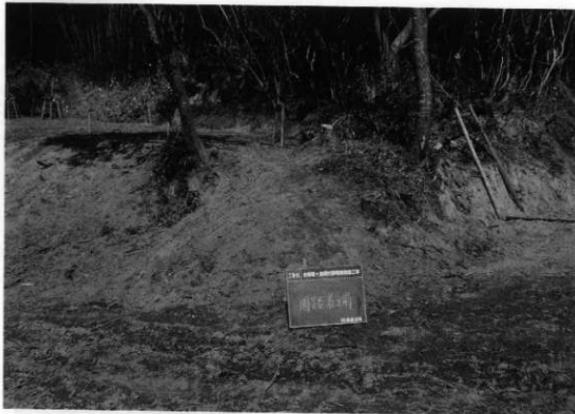
図版77 53号横穴前庭広場修景工事「完成」

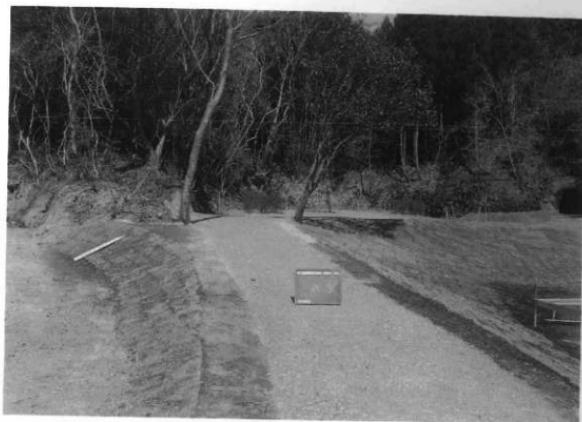
図版78 53号横穴前庭広場園路工事「着工前」

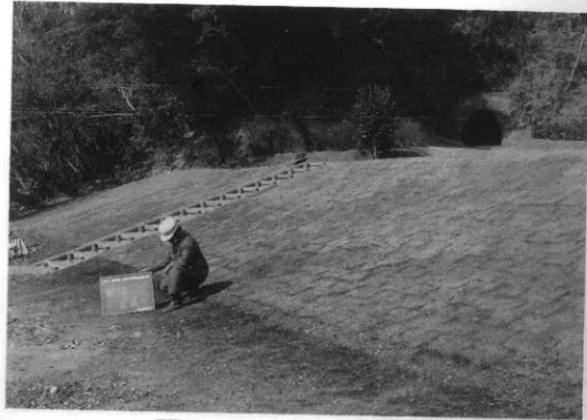
図版79 53号横穴前庭広場園路工事「完成」

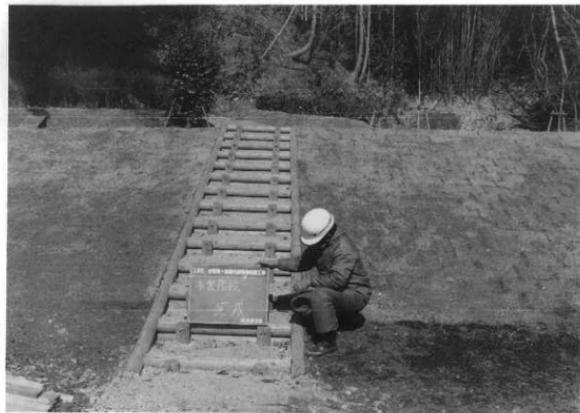
図版80 53号横穴前庭広場園路張り芝工事「完成」

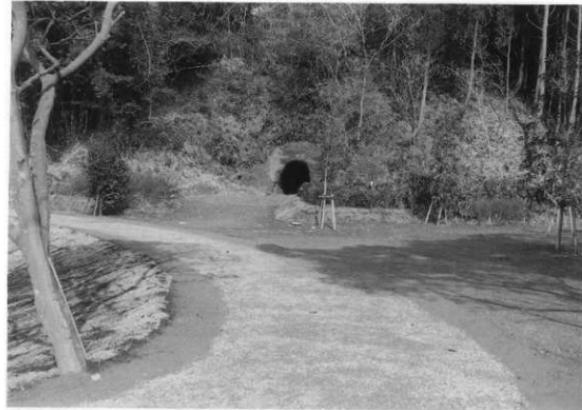
図版81 53号横穴前庭広場階段工事「完成」

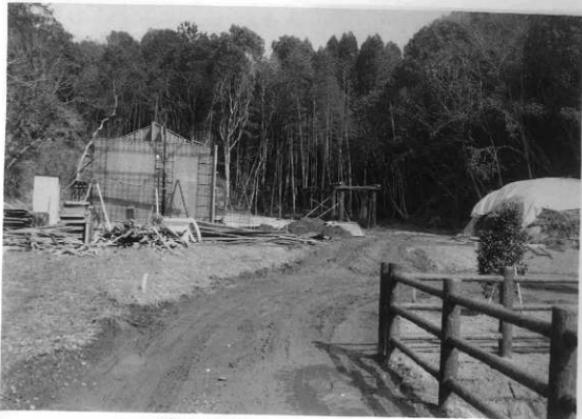
図版82 53号横穴前庭広場植栽工事「完成」
