特別史跡毛越寺境内附鎮守社跡保存修理事業  
中間報告書

令和6年3月

宗教法人 毛越寺

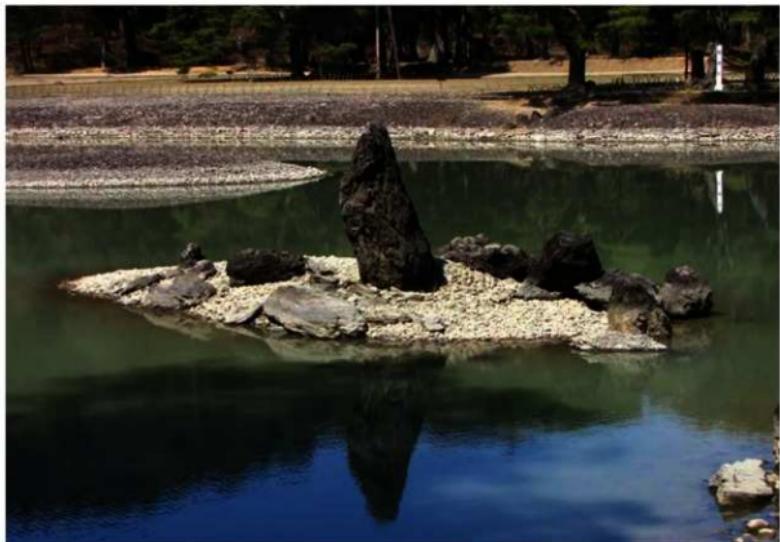
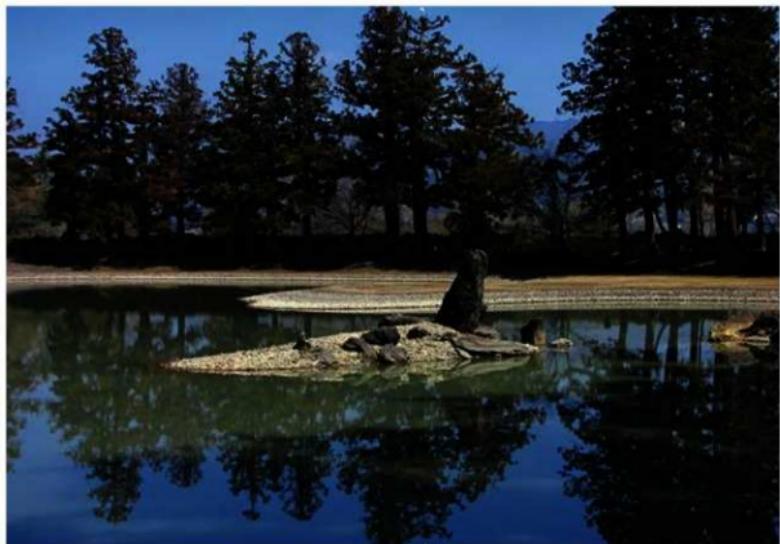
〔卷頭図版 1〕立石及び州浜修理完成（平成 25 年 3 月撮影）

〔卷頭図版 2〕立石及び州浜修理完成（平成 25 年 3 月撮影）

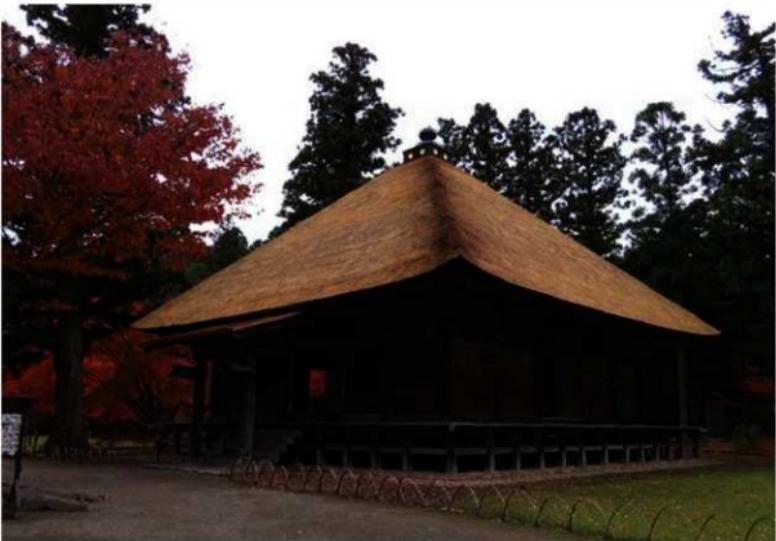
〔巻頭図版 3〕常行堂修理後（平成 26 年 11 月撮影）

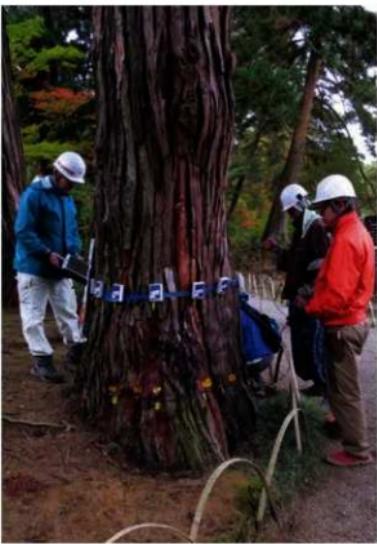
〔巻頭図版 4〕樹幹腐朽診断（平成 26 年 10 月撮影）

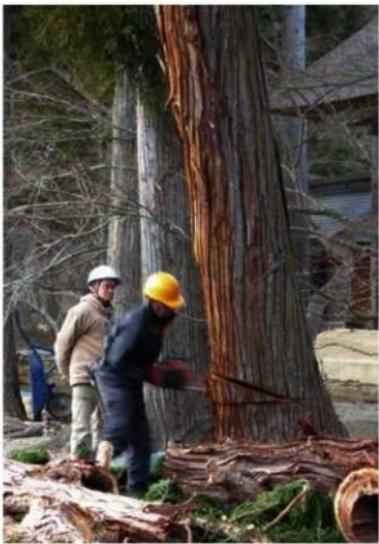
〔巻頭図版 5〕植栽修理 伐採中（平成 30 年 3 月撮影）

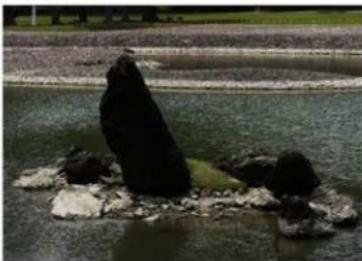
平成23年(2011)4月7日、宮城県沖を震源とする東日本大震災の余震(マグニチュード7.1)が発生し、平泉町では本震を超える震度6弱の強い揺れを観測した。大泉が池の立石は、震災以前から南に傾いた状態で据えられており、この傾きが経年によるものか、作庭意図によるものか判然としていなかったが、余震発生後、さらに傾いたように岸から見受けられたため、島へ渡ったところ、立石裾部の地盤に3cm程度の隙間が生じていることを確認した。本震後の余震が続いているところに大きな余震が重なったことにより、明らかな傾きが生じたものと推察された。

[写真3-2-2] 傾倒した立石(2011.6.9)

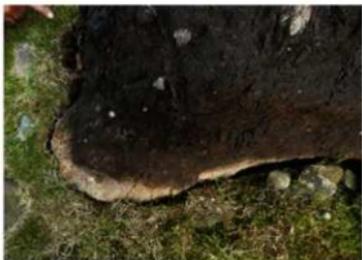
[写真3-2-3] 立石裾部の状況  
(北東から・2011.6.4)

立石の北側接地面には、目視でも確認できる数cmの隙間が発生していた。立石や州浜については、これまで詳細調査が行われておらず、据付け構造や地下の状態についても不明であった。したがって、修理方針を検討するにあたり、立石裾部に西トレンチを設定して発掘調査を実施し、さらに委員会の指導を受けて東トレンチを設定した。

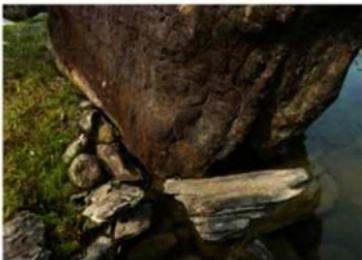
[写真3-2-4] 立石裾部の状況  
(南東から・2011.6.4)

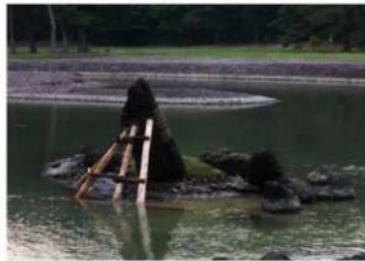
〔写真 3-2-22〕仮設養生施工後（南東から）

立石修理の実施までに、調査成果の検証と修理方針の検討期間が必要であったことから、その間に傾倒が進行しないよう、応急処置として仮設支柱を設置した。仮設の素材は、修理期間中の庭園景観を損ねないよう、また、立石を損傷しないよう自然素材を使用し、松丸太による4本の頸杖支柱を杉丸太の横材で連結し、安定性を担保できるよう設置した。

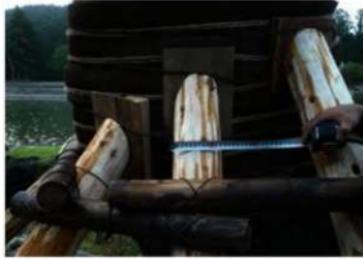
〔写真 3-2-25〕立石に接する部分の養生

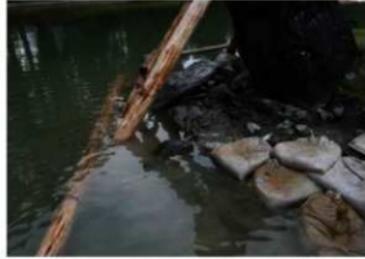
〔写真 3-2-26〕松丸太の水中固定状況

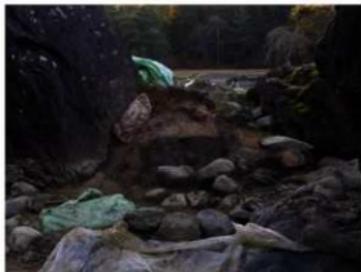
北側及び南側については、10~15cm程度の段差が認められた。北側は黄色粘質土による盛土断面に円礫は入り込んでいなかったが、南側は段差の法面に円礫が認められた。南北ともに第1期の州浜であり、頂部との成立時期に工程差はあっても時期差は無いと考えられることから、汀部分で土が流出し、経年のうちに差が生じたものと推察された。

[写真 3-2-67] 汀部分の段差 (東側)

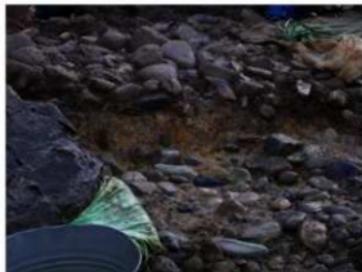
[写真 3-2-68] 汀部分の段差 (北側)

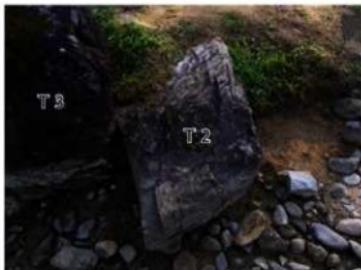
[写真 3-2-69] 景石 T2 (頂部表土撤去前)

立石の北側に位置する景石T2は、隣接するT3及び州浜との間に空隙が生じ、ぐらつきが認められた。このため、東側の接地部を保持ながら景石を起こし、据付け面の状態を確認したところ、景石の下には根石が設置されており、固定蝶は存在しないことが判明した。このことから、景石T2は第1期の仕事と推察された。

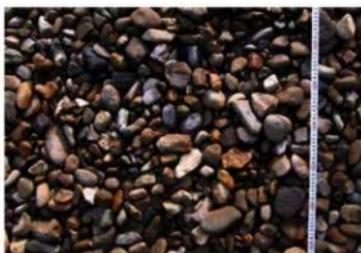
[写真 3-2-72] 第2期州浜面 (西側)  
西側拡張部の全体に自由蝶が厚く撒かれている。

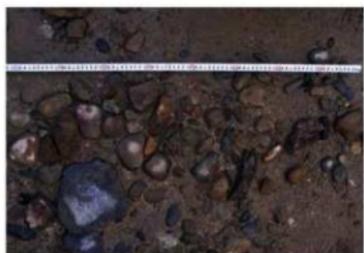
[写真 3-2-73] 第1期州浜面か (南側テラス部分)  
円蝶がある程度のまとまりをもって認められる。

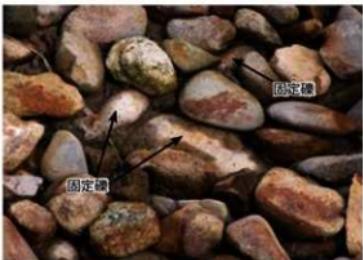
[写真 3-2-77] 第2期州浜の固定礫と自由礫

西側の第2期州浜の構造を検証したところ、拳大程度の礫を粘土に叩き込み、その上層に少し小さめの礫を撒き、仕上げ面としていることが確認された。ただし、2つの層がある工程差であるか、時期差であるかについては判別出来なかった。

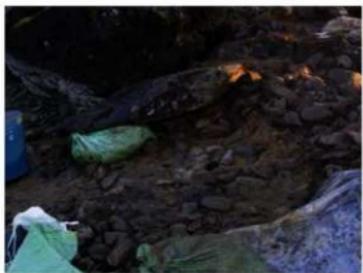
【写真 3-2-83】頂部取り合い（北側）

北・南：水際で土が流されて段差が発生していたため、自由礫を厚くすることで調整した。

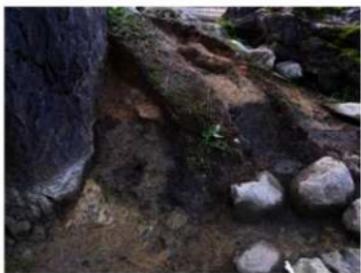
【写真 3-2-84】頂部取り合い（東側）

東側：急勾配の法面に固定礫の痕跡は認められなかったが、周辺の修理状況と、さらなる立石の安定化を重視し、現場発生土を敷き均したうえで自由礫を補充した。

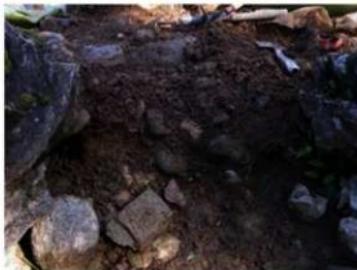
[写真 3-2-89] 第1期州浜南側取り合い部  
(施工前 / 検出中)

頂部の検出中に、第1期州浜面との間に段差が確認された。円礫を厚めに補充し、自然な勾配でおさめた。

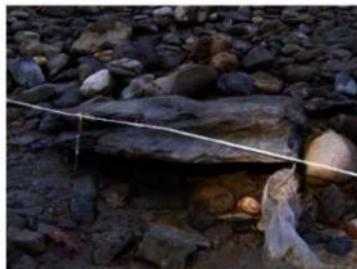
[写真 3-2-91] 景石 T14（施工前）

また、T14及びT20については、接地面の一部が浮いた状態となり、不安定であったため、自由礫の補充に合わせて石をかませることで安定させた。

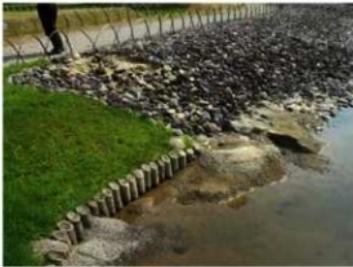
平成25年(2013)7月27日、豪雨の影響によって大泉が池の北西部から土砂が流入し、昭和の修理で復元的に整備した州浜護岸の一部が崩れる被害が発生した。

境内の北側では、被害発生以前から地盤の排水不良が懸念事項となっていました。大量の雨水が地盤に浸透せずに地表面を流れ、大泉が池に流入したことが要因とみられた。

[写真3-3-1] 州浜の崩れと土砂の流入状況

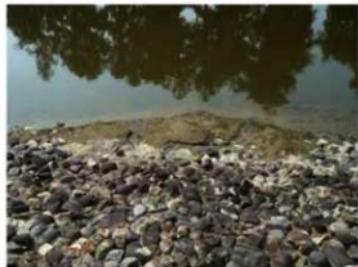
[写真3-3-2] 土砂流入状況

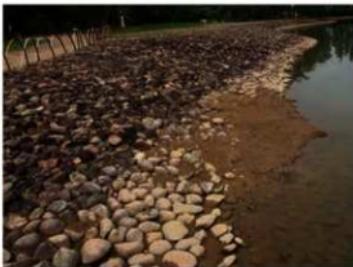
[写真3-3-3] 土砂流入状況

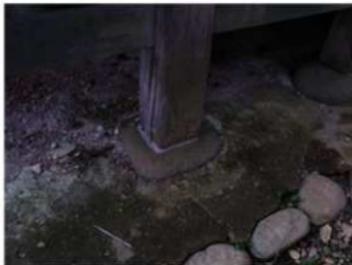
- ・北面の縁束3本に、進行性の腐食がみられた。
- ・東部部分に虫食いのある箇所がみられた。
- ・縁束と東石との間の鉛板にずれがみられた。

[図3-4-3] 常行堂北面 / 縁束鉛板のずれ  
(平成24年9月)

- ア.縁束下の鉛板のずれ部分を修復する。
- イ.腐食の進む北面縁の縁束について、部分的な取替えを行う。

常行堂北面線において、進行性の腐食や蟻害がみられた縁束の取り替えを行ったほか、東石と縁束の間に入れられた鉛板のズレが確認された箇所について、補修を行った。

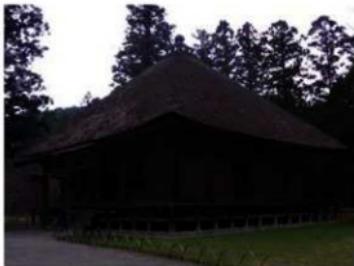
[写真 3-4-9] 施工前（平成 24 年 4 月）

- ・茅葺き屋根に、杉枝の堆積と苔の活着がみられ、全体的に茅やせが生じていた。
- ・榻葺きの下屋庇に杉枝が堆積し、苔が活着していた。また、葺き材（杉削板）が木やせしており、表面から3枚目までの材に腐食の進行がみられた。化粧軒板には漏水の痕跡がみられ、榻葺きの腐食箇所からと推察された。

既存部分の表面を撤去し、部分ごとに茅を取り外し、その中から良材を選択して新材料を混ぜて葺き替える丸葺き工法で修理を実施した。

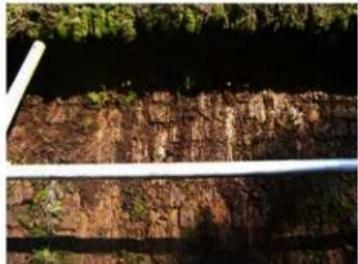
[写真 3-4-19] 上面清掃後の状態

修理にあたり、羽葺きを解体したところ、目視調査で指摘されたとおり、下地材に腐朽が認められた。したがって、修理においては、下地材に木材保護塗料（キシラデコール）を塗布して使用した。

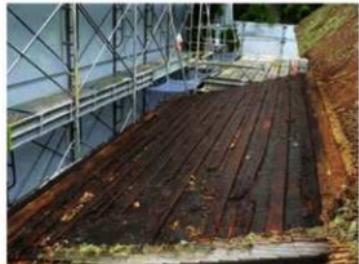
[写真 3-4-20] 羽葺き撤去状況

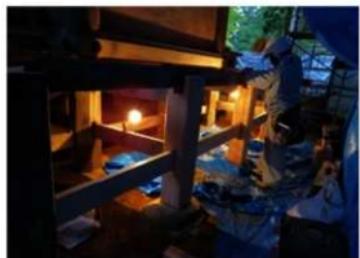
[写真 3-4-45] 常行堂北面 / 縁束修理状況

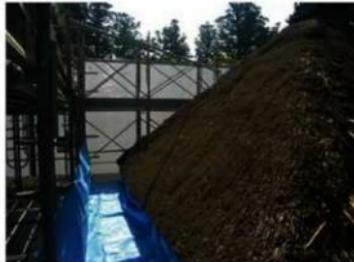
- ・茅葺き屋根に、杉枝の堆積と苔の活着がみられ、全体的に茅やせが生じていた。
- ・亀腹にひび割れがみられた。
- ・木部には目立った腐食や虫食いはみられなかった。

〔写真 3-4-47〕 鐘楼 / 茅葺き屋根の傷み (平成 26 年 7 月)

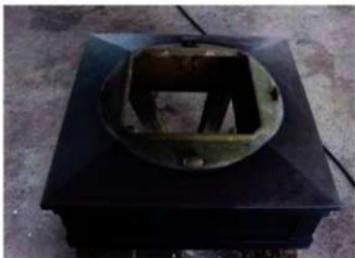
[写真 3-4-57] 露盤補修 / 解体状況

1. 清掃及び点検
2. 塗膜の除去
3. 五硫化アンチモンによるイブシ塗装
4. 下塗り密着バインダー塗装
5. レタン PG80 茶色系塗装

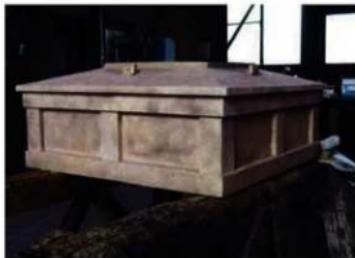
[写真 3-4-58] 露盤補修 / 塗膜除去

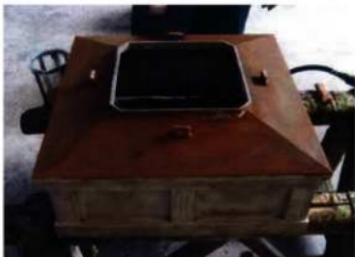
[写真 3-4-59] 露盤補修 / イブシ塗装

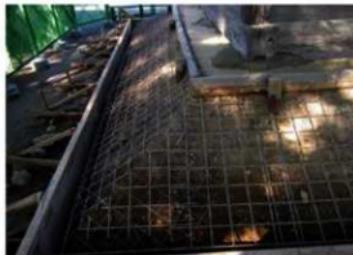
[写真 3-4-62] 亀腹修理 / コンクリート下地用  
溶接金網設置

本修理施工前の鐘楼亀腹は、表層にモルタルが用いられていたが、全体的に亀裂が発生していたため、モルタル撤去後、溶接金網（線径 5mm、ピッチ 100mm）を設置のうえ、下地のコンクリートを打設し、漆喰タタキによって仕上げを行った。なお、工期が冬季であったため、仮囲いで養生を行い施工した。

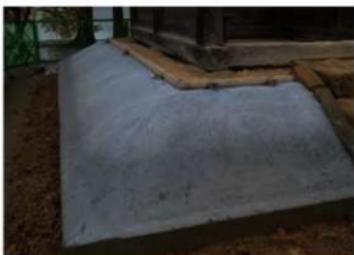
[写真 3-4-63] 亀腹修理 / コンクリート打設

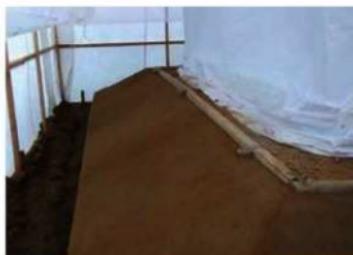
[写真 3-4-64] 亀腹修理 / 漆喰タタキ仕上げ

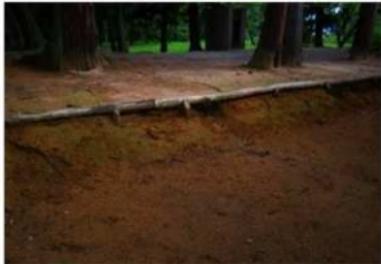
常行堂裏（北側）において、約 50 cm 程度の土手状の高まり部分が雨水によって洗掘され、常行堂の雨落ちが土砂で埋まり、排水不良が生じていた。また、土砂の流れ込みにより、縁側の礎石が埋まっている部分も確認されていた。さらに、雨落ちが機能していないことで、雨垂れの跳ね返りにより柱が温潤状態になり、常行堂本体の保存にも影響が出ている状況であった。修理に先立ち、現状の雨落ちにどの程度の堆積土があるかや本来の雨落ちの深さ・幅などを把握するため、トレンチを 1 箇所設けて発掘調査を実施し、その結果を基に工事を実施した。常行堂西側においても、雨落ちに堆積土が確認されていた。これは北側土留めからの土砂流入ではなく、西側からの雨水による土砂の洗掘によって堆積したものと考えられた。このことから、土留めの修理は、北側のみとせず西側においても対策を施す必要があった。

〔写真 3-5-4〕常行堂北側斜面 着手前

北側及び西側の土手は、幅を300mm、高さを100mm程度とし、現場発生土に硬化材としてマッドクリーンを10%配合して突き固めた。通路となる部分は、幅を2.4mとして焼杉丸太を2か所設置した。北側法面については、地形に沿ってならし、裾には幅400mm、深さ300mm程度の素掘り側溝を設けた。雨落ちは、全周にわたって堆積土を鋤取り、そこに厚み60mmのモルタル底を設けた。

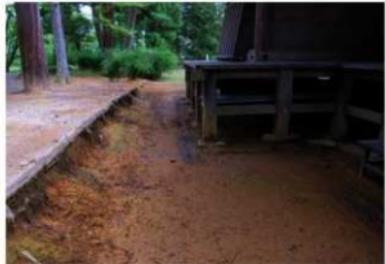
〔写真 3-5-5〕常行堂北側斜面と雨落ち 着手前

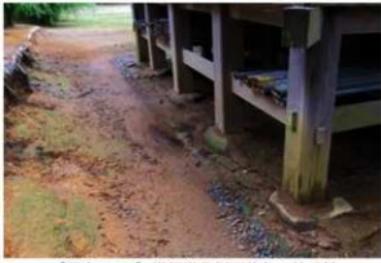
〔写真 3-5-6〕常行堂北側雨落ち 着手前

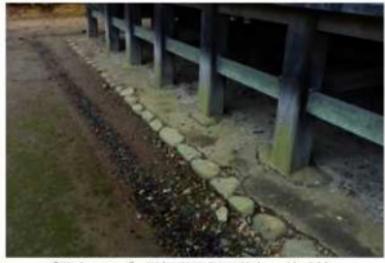
〔写真 3-5-7〕常行堂西側雨落ち 着手前

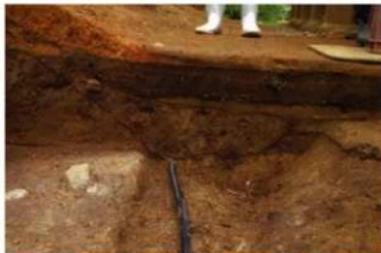
[写真 3-5-10] 常行堂北 発掘時 東を望む  
水道管の埋設による擾乱層の検出

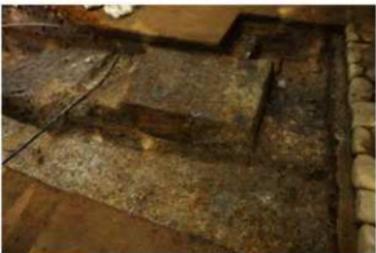
[写真 3-5-11] 常行堂北 発掘時 雨落ち土留め周辺  
黒色水道管の東西方向に擾乱層がある

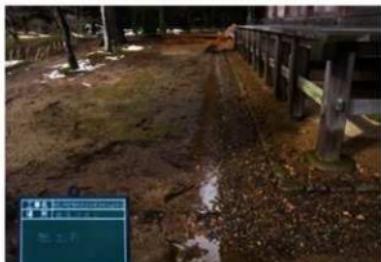
[写真 3-5-12] 常行堂西側 雨落修理前

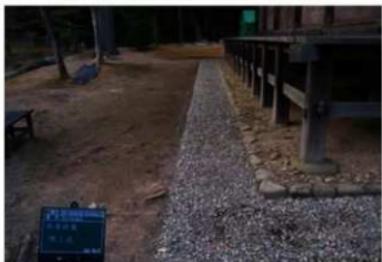
[写真 3-5-13] 常行堂西側 雨落修理後

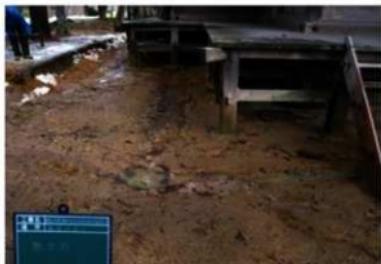
[写真 3-5-14] 常行堂北側 雨落修理前

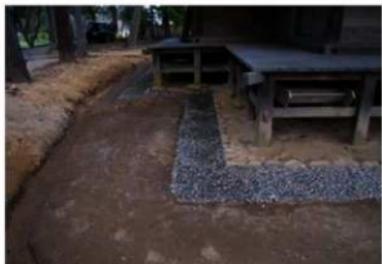
[写真 3-5-15] 常行堂北側 雨落修理後

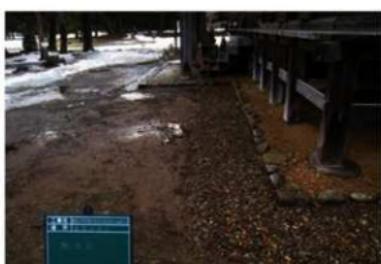
[写真 3-5-16] 常行堂南側 雨落修理前

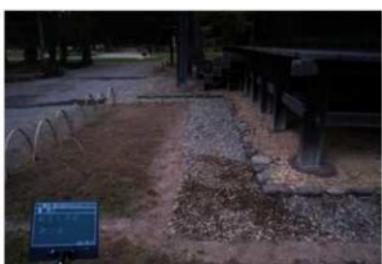
[写真 3-5-17] 常行堂南側 雨落修理後

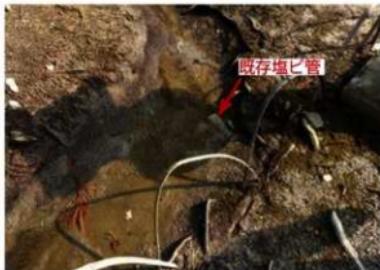
[写真 3-5-27] 常行堂南側既存素掘り側溝  
土砂堆積状況

常行堂西側においては、遣水との境になる部分で平成29(2017)年度に施工した土手に連続させる形で、南に向かって土手を延長した。常行堂南側は、通路の両側に既存の素掘り側溝があり、土砂が堆積していたため、堆積土を除去し排水勾配を確保した。通路西側については、北側と南東から南にかけての排水路が確保されていなかったため、既存の素掘り側溝に接続する形で新規に素掘り側溝を設け、遣水側へ排水されるようにした。通路西側の北部分は、参拝者が通行する部分があったため、そこについては暗渠とし、排水管を埋設することにした。常行堂北の斜面は、表土の流出を抑えるため、硬化材を混ぜた現場発生土で叩き締めを行うこととし、経年により地被類の成長を期待して安定化を図ることにした。

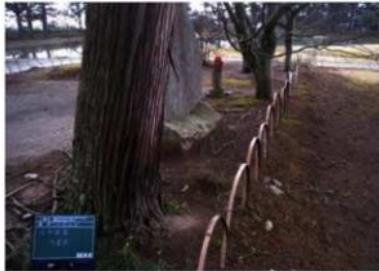
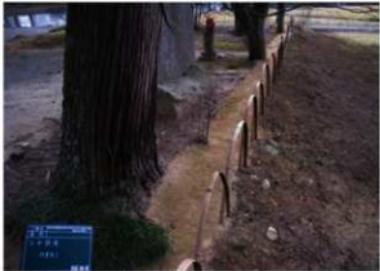
〔写真 3-5-30〕常行堂南側 土手設置 着手前

〔写真 3-5-31〕常行堂南側 土手設置 完了

常行堂西側で造水との境となる部分には、平成29（2017）年度施工部位からの延長とし、同規格で現場発生土に硬化材としてマッドクリーンを10%配合して幅300mm、高さ100mm程度の土手を設置した。また、常行堂南の通路沿いにある既存の素掘り側溝については堆積土を除去し、通路西側については、北と南に新規の素掘り側溝を幅450mmで設け、既存の素掘り側溝に接続した。なお、北側の新規素掘り側溝については、参拝者の通路となる場所が一部あったため、その部分については、VP50の排水管を2本埋設し、通行できるようにした。常行堂北の斜面は、マッドクリーンを10%配合した粘土で全面的に叩き締めを行った。

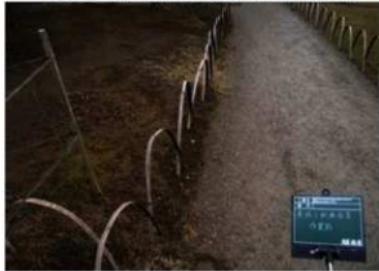
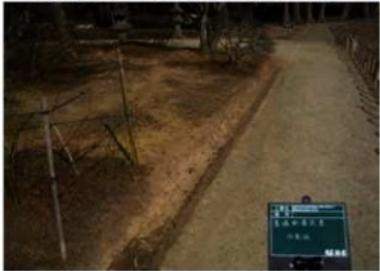
〔写真 3-5-32〕常行堂南側 素掘り側溝設置 着手前

〔写真 3-5-33〕常行堂南側 素掘り側溝設置 完了

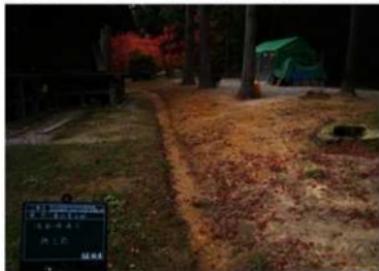
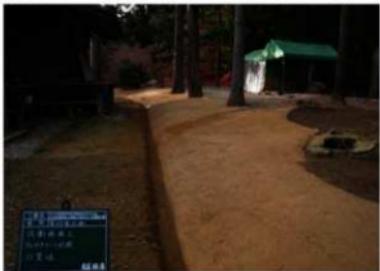
〔写真 3-5-34〕常行堂北側 斜面叩き締め 着手前

〔写真 3-5-35〕常行堂北側 斜面叩き締め 完了

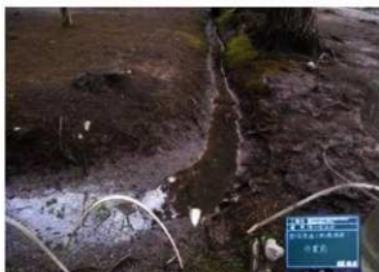
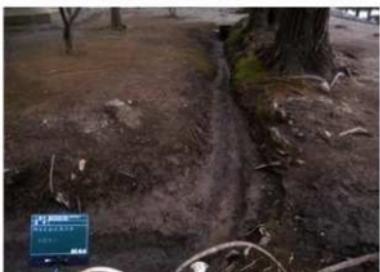
〔写真 3-5-36〕常行堂南側 既存側溝清掃前

〔写真 3-5-37〕常行堂南側 既存側溝清掃後

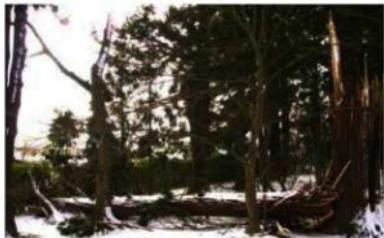
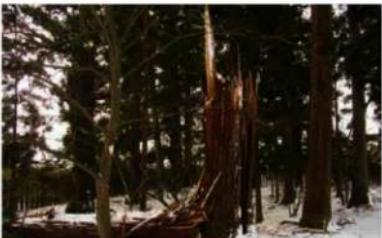
平成25年（2013）3月、強風によるスギの倒木が境内で発生し、同年9月には、台風18号の影響によって山門西に位置するスギの高木が倒れ、札所を直撃して破損する被害が発生した。倒木したスギは、幹に空洞があり耐力が失われた状態であった。毛越寺境内には、江戸時代に伊達氏によって植えられたスギが多数現存しており、高木化が進んでいるため、その他のスギについても同様に倒木の危険性が懸念された。高木が倒木した場合、庭園の造構や建造物などに被害が及ぶ可能性があるとともに、参拝者の安全確保についても課題があり、至急対応を検討することとした。整備にあたっては、植生調査及び樹幹腐朽診断調査を実施し、調査結果を踏まえて委員会審議を行い、伐採や枝おろしなどの対策を実施した。

平成 25 年（2013）3月  
〔写真 3-6-1〕強風による幹折れ／町道東沿い（全景）

平成 25 年（2013）3月  
〔写真 3-6-2〕強風による幹折れ／町道東沿い（近景）

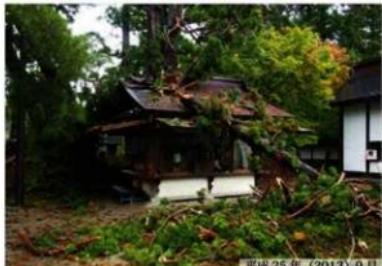
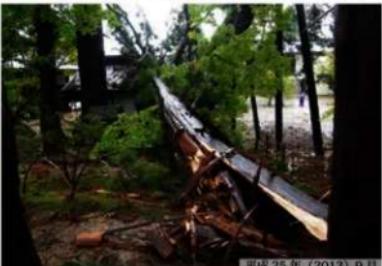
平成 25 年（2013）9月  
〔写真 3-6-3〕台風 18 号による倒木／山門西

平成 25 年（2013）9月  
〔写真 3-6-4〕台風 18 号による倒木／山門西

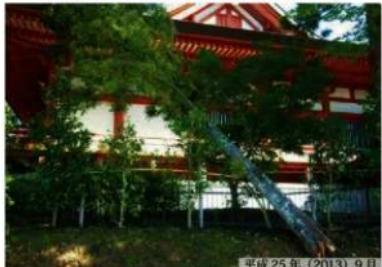
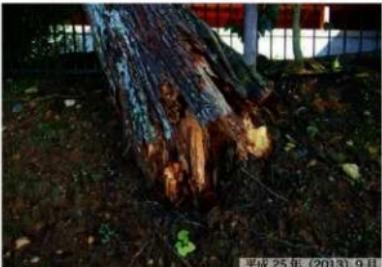
平成 25 年（2013）9月  
〔写真 3-6-5〕台風 18 号による倒木／本堂北 -1

平成 25 年（2013）9月  
〔写真 3-6-6〕台風 18 号による倒木／本堂北 -1

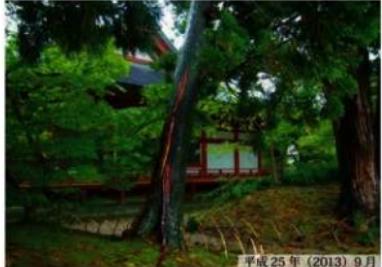
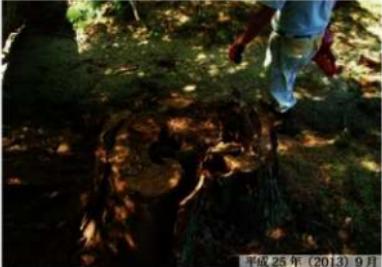
平成 25 年（2013）9月  
〔写真 3-6-7〕台風 18 号による倒木／本堂北 -2

平成 25 年（2013）9月  
〔写真 3-6-8〕台風 18 号による倒木／幹断面／本堂北 -2

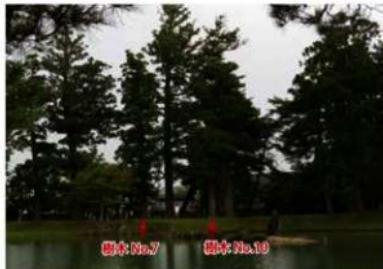
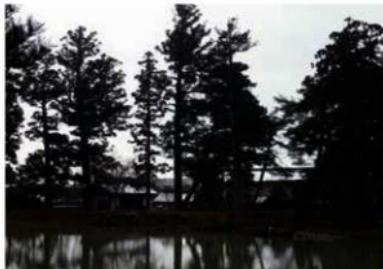
ピカスによる診断調査は、平成 25 年（2013）、境内で相次いで倒木被害が発生したことを受け、本堂や山門の周辺の樹木 21 本を対象として自主事業で行った。その結果、至急に対応すべき樹木として大泉が池南側参道沿いのスギ 6 本（ブロック No.1 内樹木 No.7,10、ブロック No.12 内樹木 No.13,15,19,20）を選定した。選定基準は、ピカスの調査結果において腐朽被害率が 50% を越えるもの、健全材残存の割合が 0.3 を下回るもの、また、外観でウロが確認されるものとした（樹木 No.7：腐朽被害率 32% / 健全材割合 0.0、No.10：腐朽被害率 24% / 健全材割合 0.2、No.13：腐朽被害率 39% / 健全材割合 0.28、No.15：腐朽被害率 57% / 健全材割合 0.35、No.19：腐朽被害率 60% / 健全材割合 0.001、No.20：腐朽被害率 58% / 健全材割合 0.24）。

[写真 3-6-9] ブロックNo 1・樹木 No.7,10/ 伐採前

[写真 3-6-10] ブロックNo 1・樹木 No.7,10/ 伐採後

また、対象樹木 6 本を施工した際に、スギカミキリの被害が大きく倒木の危険性が高いと判断した蓮池沿いのスギ 1 本を伐採対象樹木に追加し、合計 7 本のスギについて伐採を行った。

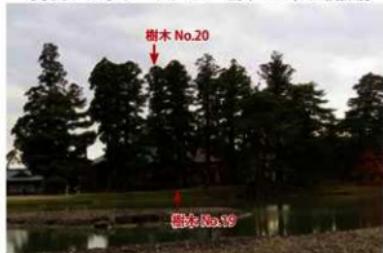
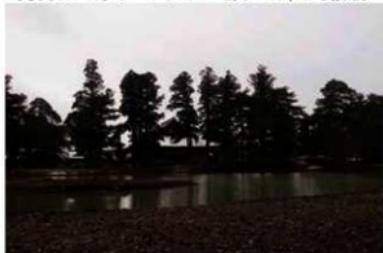
[写真 3-6-11] ブロックNo 12・樹木 No.19,20/ 伐採前

[写真 3-6-12] ブロックNo 12・樹木 No.19,20/ 伐採後

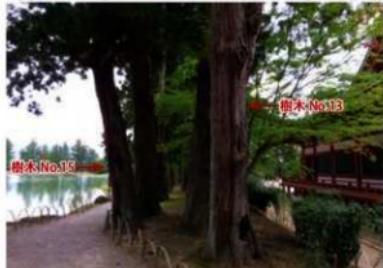
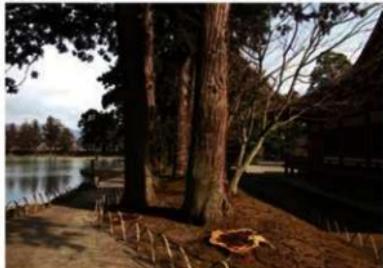
[写真 3-6-13] ブロックNo 12・樹木 No.13,15/ 伐採前

[写真 3-6-14] ブロックNo 12・樹木 No.13,15/ 伐採後

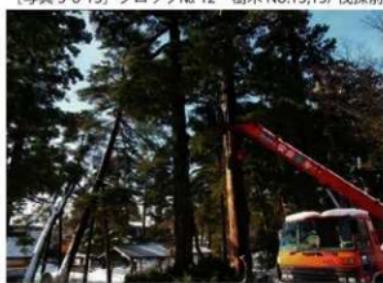
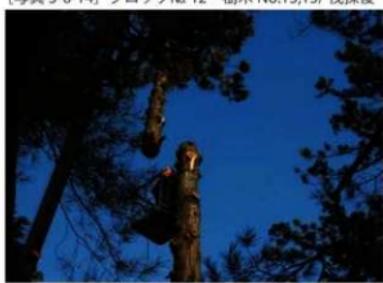
[写真 3-6-15] ブロックNo 1/ 樹木伐採施工状況

[写真 3-6-16] ブロックNo 12/ 樹木伐採施工状況

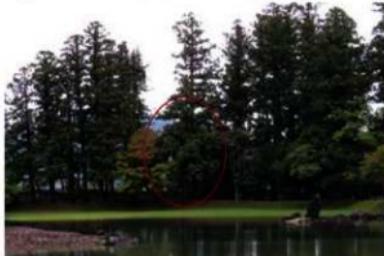
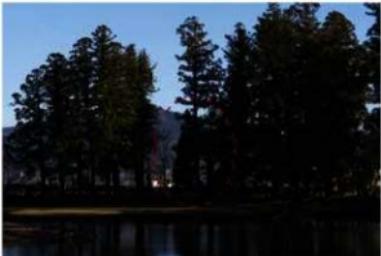
【ブロックNo.3- 樹木 No.66 伐採】

ブロック No.3 樹木 No.66 スギについて、ピカスによる診断は GL+40cm、120cm、180cm の箇所で行った。その結果、腐朽被害率はそれぞれの箇所で 49%、44%、42% であり、折損の危険があるとされる腐朽被害率 50% を下回っていた。しかし、GL+120cmにおいてレジストグラフによる診断を行った結果、50.2% の腐朽被害率を確認したため伐採を行うこととした。

[写真 3-6-17] 伐採対象木 樹木 No.66 (施工前)

[写真 3-6-18] 伐採対象木 樹木 No.66 (施工後)

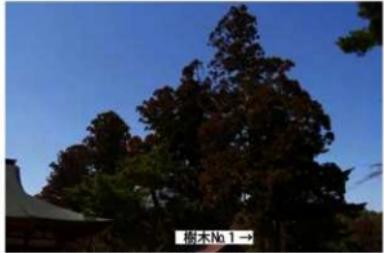
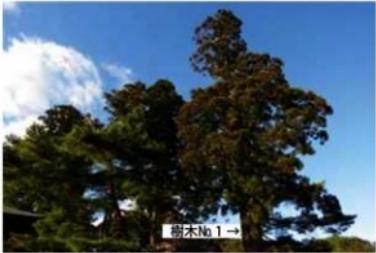
【ブロックNo.12 樹木 No.1 大枝おろし】

本堂に近く、伐採すると景観への影響が大きいと考えられたため、枝の整理による軽量化を行うことで樹木の負担を軽減し、経過観察を続ける方針とした。幹の上部で少なくとも2箇所のウロがあり、強風の際には、幹が裂けるような音を確認しており、幹先端の伐採等のさらなる負担軽減を図ることが望まれた。また、踏圧による樹木の負担を軽減するため、柵の位置を変更した。

[写真 3-6-20] 南大門横のスギ 施工前

[写真 3-6-21] 南大門横のスギ 施工後

南大門跡西側に位置するブロック No.12 内の樹木 No.1 スギは、ウロが目視で確認されたため、倒木リスクを軽減するために大枝おろしを実施した。また、大泉が池の南のブロック No.1 において、主要な視点場に近接する参道沿いの樹木 No.8・9・24 のスギについては、枯枝除去を行った。ブロック No.2 内にある樹木 No.47 スギ、No.49 アカマツ、No.A アカマツ及びブロック No.10 内にある樹木 No.59 アカマツについては、参道周辺にかかる枯枝除去や建物の屋根にかかる枯枝除去を行った。

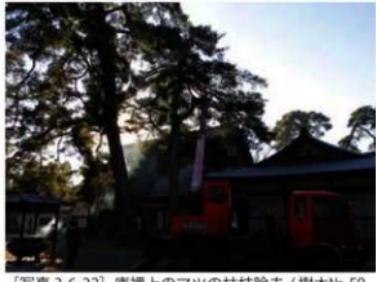
山門から本堂までの参道周辺や、南大門及び立て石周辺といった参拝者の多くが立ち止まる場所において、マツやスギの高所に枯枝が発生していた。その中には直径15～20cm程度の枝や、幹の先端が枯死したスギがあったことから、安全性の確保を優先することとし、これら樹木の枯枝を除去した。また、庫裡近くのマツにも大きな枯枝があり、落下すると建物に支障をきたす位置であったことから枯枝を除去した。

[写真 3-6-22] 庫裡上のマツの枯枝除去 / 樹木No.59

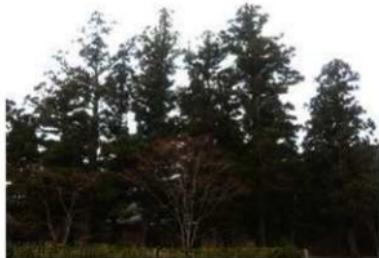
[写真 3-6-23] 樹木 No.NE ~ 70/ 大枝おろし前

なお、平成 28（2016）年度に大枝おろしを実施した境内東側の町道沿い北端付近に位置する樹木 No.NE は、町道に向かって傾いており、また、作業の際にコブ病にかかっていることを確認したため、倒木の危険性を鑑みて平成 29 年度に伐採を行う方針となった。

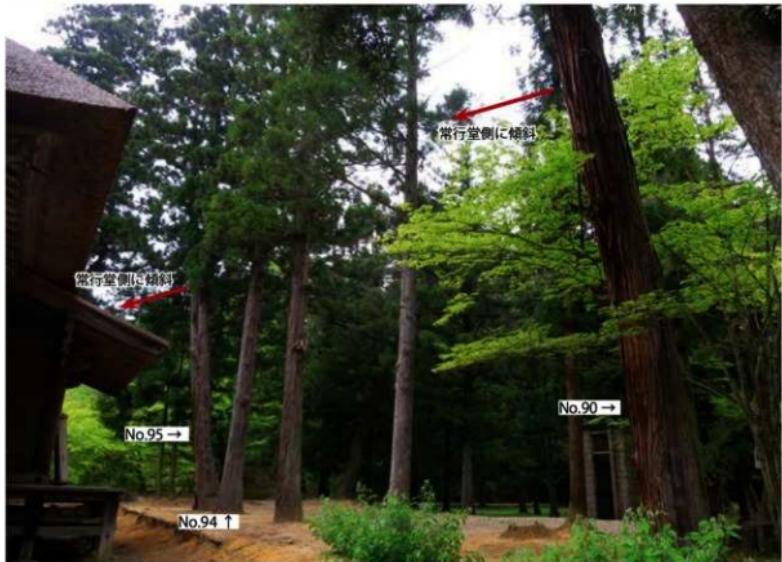
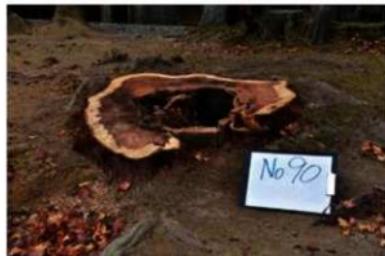
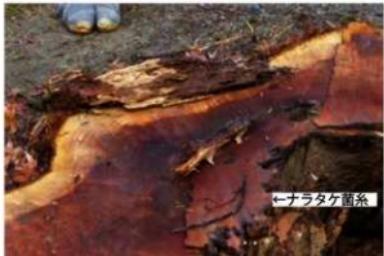
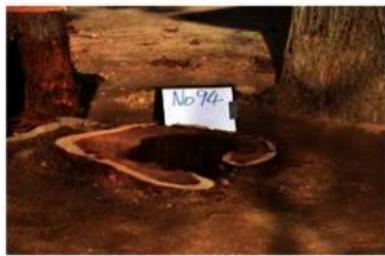
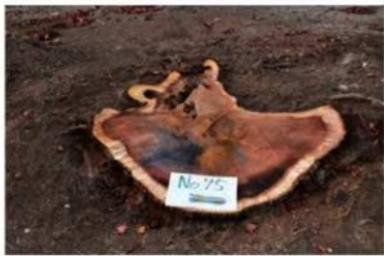
〔写真 3-6-31〕樹木 No.90、94、95 伐採前

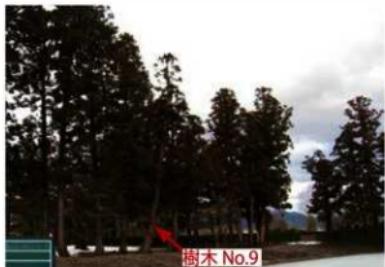
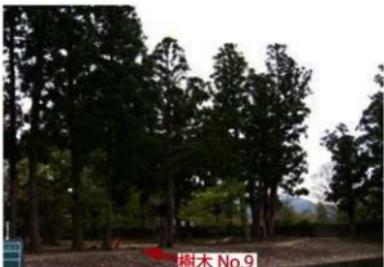
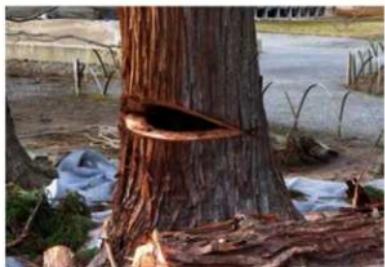
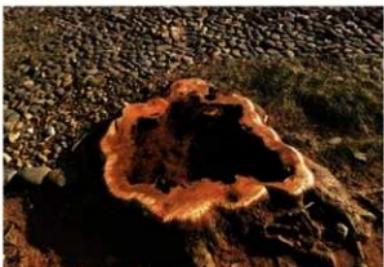
樹木No.9については、平成28年度に大枝おろしを実施した際、樹木上部で異常な揺れ方をしたことや枯枝が多数存在したこと、樹木下部での打音に異常があったこと、さらに平成28(2016)年度に実施した樹幹腐朽診断調査において、ピカスの診断では、折損の危険性がある領域に至らなかったが、レジストグラフの診断結果では折損危険の恐れがある腐朽被害率を越えたことを踏まえ、伐採を行うこととなった(ピカス:GL+80cm地点で腐朽被害率35%、レジストグラフ:GL+80cm地点で腐朽被害率50.5%)。

[写真 3-6-38] 樹木 No.9/ 伐採状況・空洞の様子

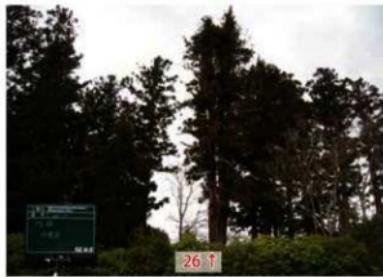
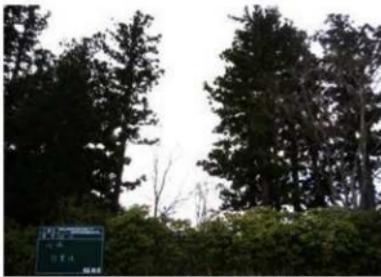
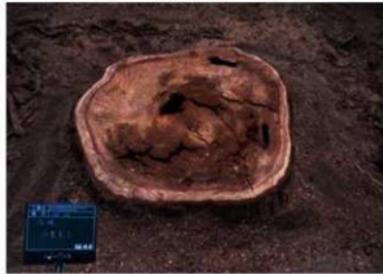
[写真 3-6-56] 樹木 No.26/ 伐採前

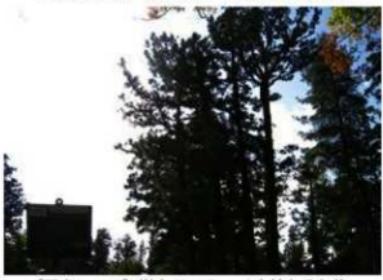
[写真 3-6-62] 樹木 No.12~14/ 大枝おろし前

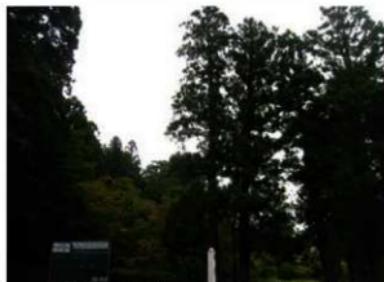
【写真 3-6-75】樹木 No.56~59/ 大枝おろし後

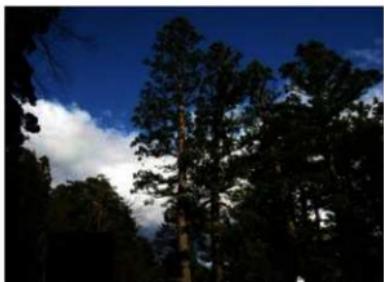
[写真 3-6-76] 樹木 No.60・61/ 大枝おろし前

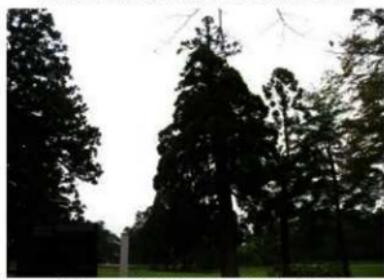
[写真 3-6-77] 樹木 No.60・61/ 大枝おろし後

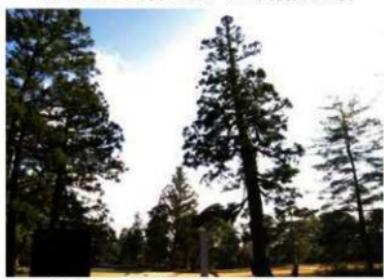
[写真 3-6-78] 樹木 No.67/ 大枝おろし前

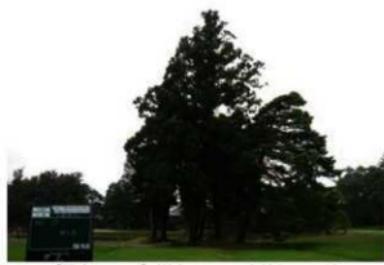
[写真 3-6-79] 樹木 No.67/ 大枝おろし後

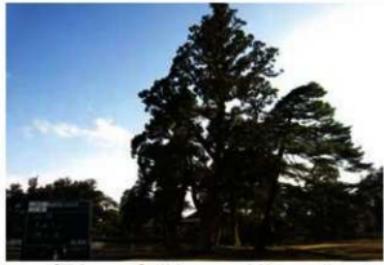
[写真 3-6-80] 樹木 No.68/ 大枝おろし前

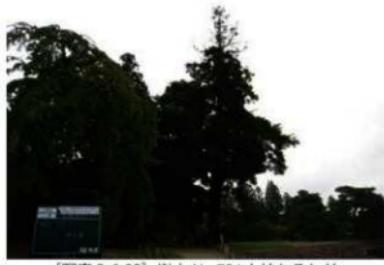
[写真 3-6-81] 樹木 No.68/ 大枝おろし後

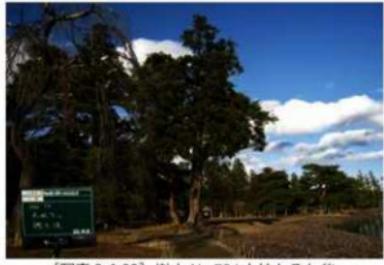
[写真 3-6-82] 樹木 No.72/ 大枝おろし前

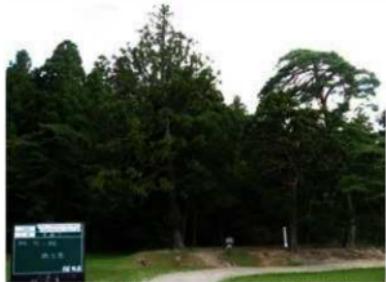
[写真 3-6-83] 樹木 No.72/ 大枝おろし後

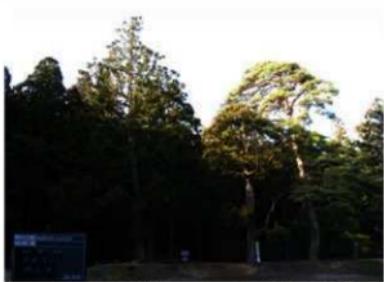
[写真 3-6-84] 樹木 No.76・106/ 大枝おろし前

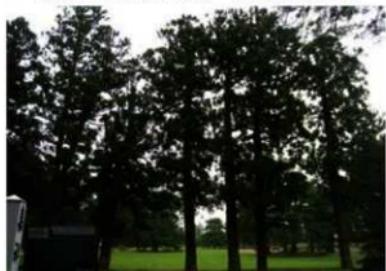
[写真 3-6-85] 樹木 No.76・106/ 大枝おろし後

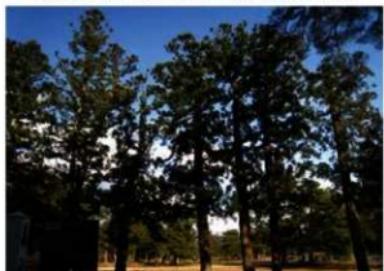
[写真 3-6-86] 樹木 No.79~83/ 大枝おろし前

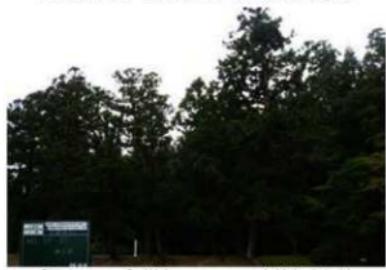
[写真 3-6-87] 樹木 No.79~83/ 大枝おろし後

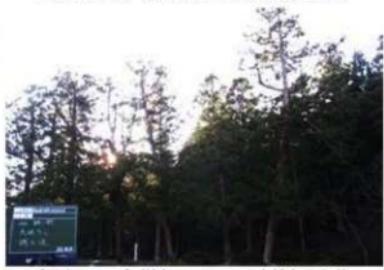
[写真 3-6-88] 樹木 No.84~87/ 大枝おろし前

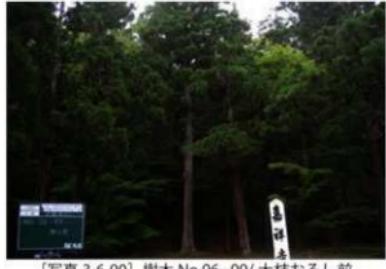
[写真 3-6-89] 樹木 No.84~87/ 大枝おろし後

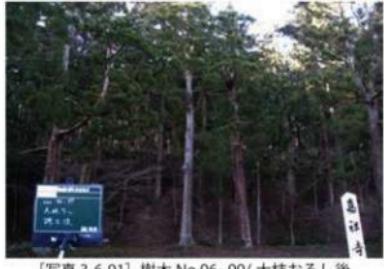
[写真 3-6-90] 樹木 No.96~99/ 大枝おろし前

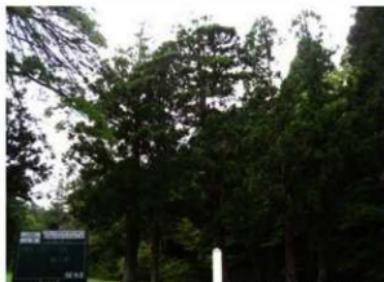
[写真 3-6-91] 樹木 No.96~99/ 大枝おろし後

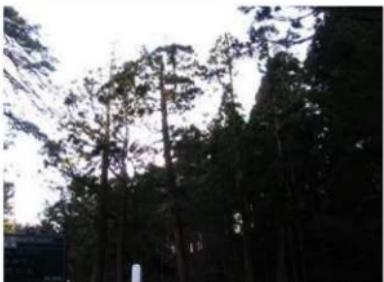
[写真 3-6-92] 樹木 No.102~106/ 大枝おろし前

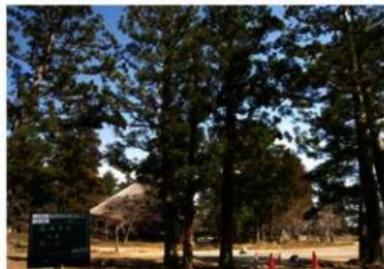
[写真 3-6-93] 樹木 No.102~106/ 大枝おろし後

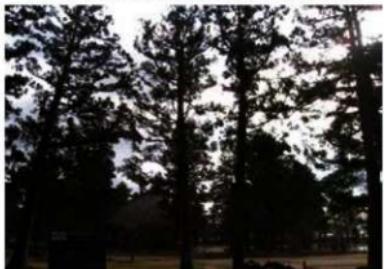
[写真 3-6-94] 樹木 No.9/ 伐採前

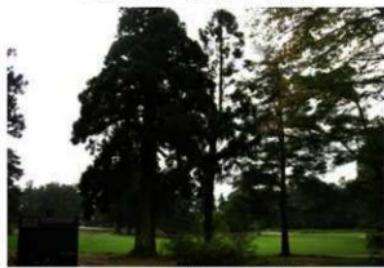
[写真 3-6-95] 樹木 No.9/ 伐採後

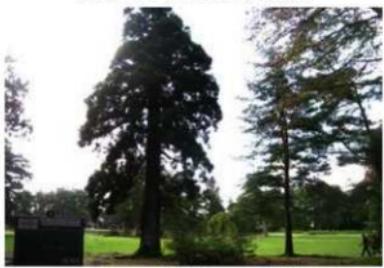
[写真 3-6-96] 樹木 No.66/ 伐採前

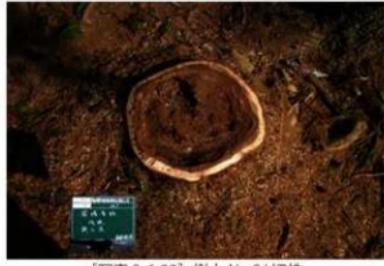
[写真 3-6-97] 樹木 No.66/ 伐採後

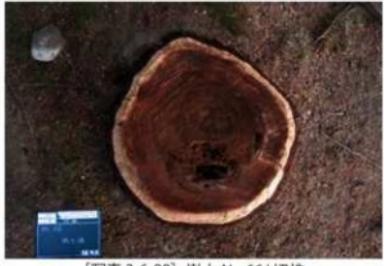
[写真 3-6-98] 樹木 No.9/ 切株

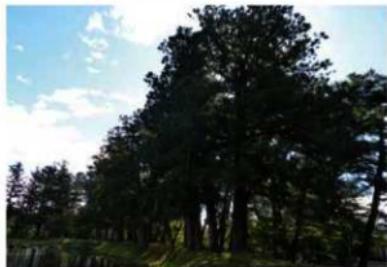
[写真 3-6-100] ブロック No.1/ 大枝おろし前

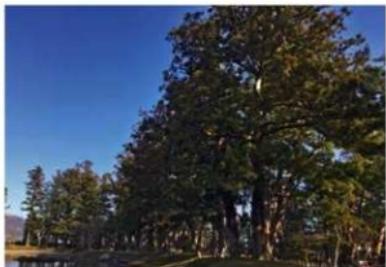
[写真 3-6-101] ブロック No.1/ 大枝おろし後

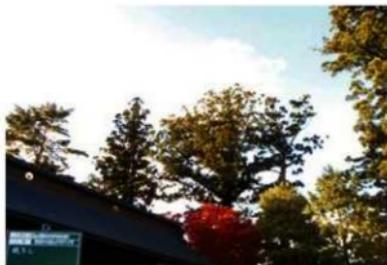
[写真 3-6-102] ブロック No.1/ 大枝おろし前

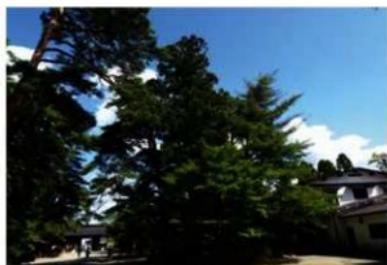
[写真 3-6-104] ブロック No.10/ 大枝おろし前

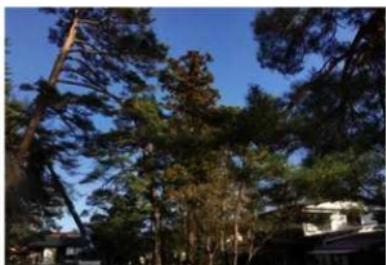
[写真 3-6-105] ブロック No.10/ 大枝おろし後

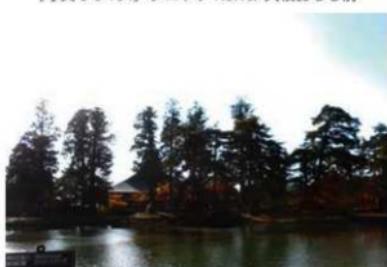
[写真 3-6-106] ブロック No.12,13/ 大枝おろし前

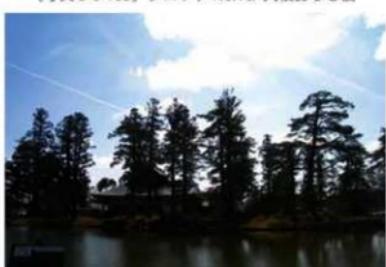
[写真 3-6-107] ブロック No.12,13/ 大枝おろし後

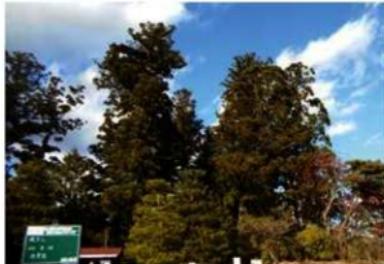
〔写真 3-6-108〕 ブロック No.3/ 大枝おろし前

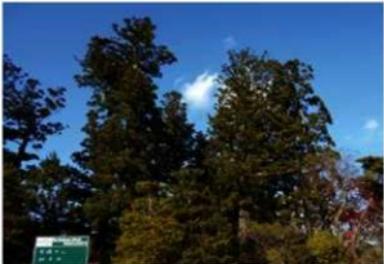
〔写真 3-6-109〕 ブロック No.3/ 大枝おろし後

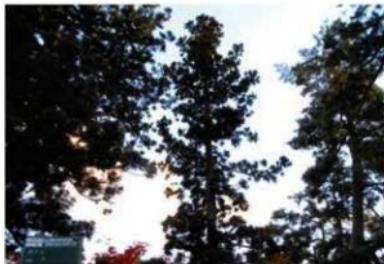
〔写真 3-6-110〕 ブロック No.2/ 大枝おろし前

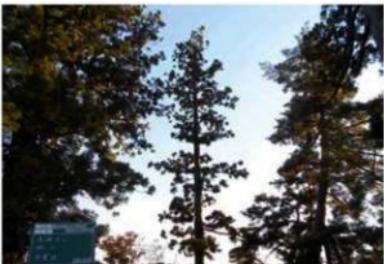
〔写真 3-6-111〕 ブロック No.2/ 大枝おろし後

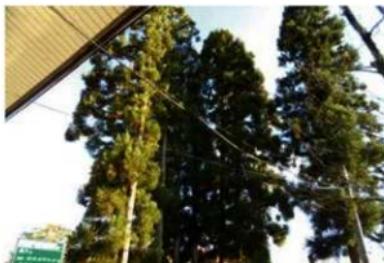
〔写真 3-6-112〕 ブロック No.9/ 大枝おろし前

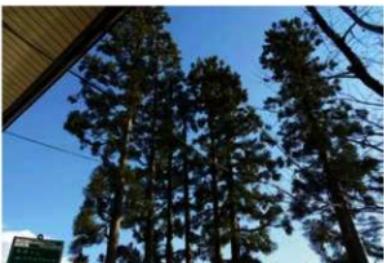
〔写真 3-6-113〕 ブロック No.9/ 大枝おろし後

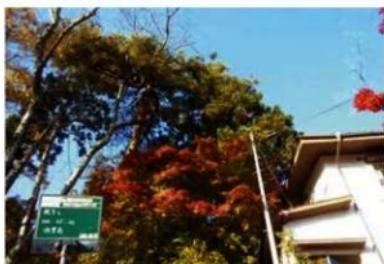
〔写真 3-6-114〕 ブロック No.9/ 大枝おろし前

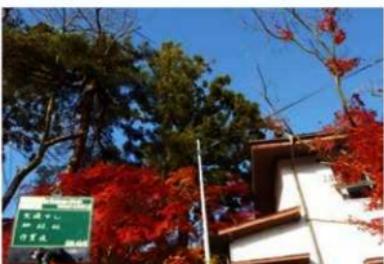
〔写真 3-6-115〕 ブロック No.9/ 大枝おろし後

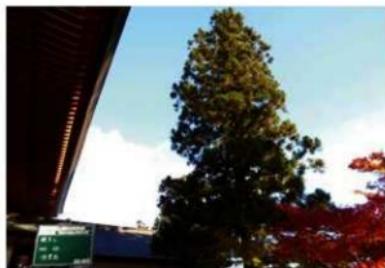
〔写真 3-6-116〕 ブロック No.3/ 大枝おろし前

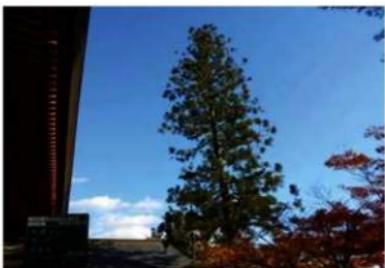
〔写真 3-6-117〕 ブロック No.3/ 大枝おろし後

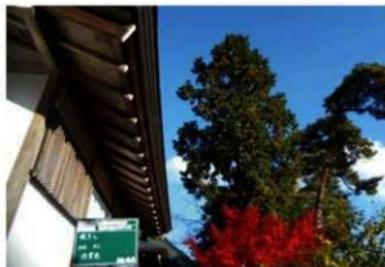
〔写真 3-6-118〕 ブロック No.3/ 大枝おろし前

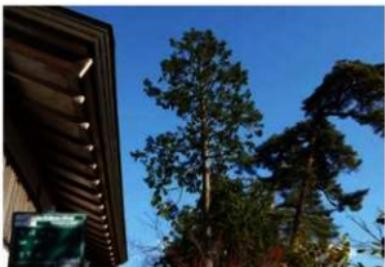
〔写真 3-6-119〕 ブロック No.3/ 大枝おろし後

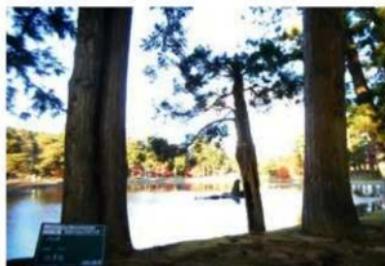
〔写真 3-6-120〕 ブロック No.1・樹木 No.20/ 伐採前

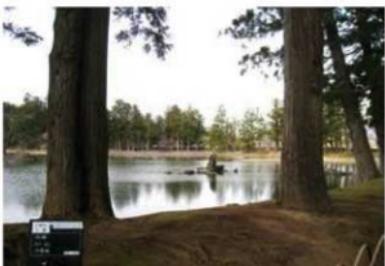
〔写真 3-6-121〕 ブロック No.1・樹木 No.20/ 伐採後

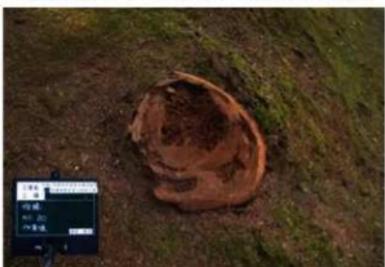
〔写真 3-6-123〕 ブロック No.1・樹木 No.20/ 切株

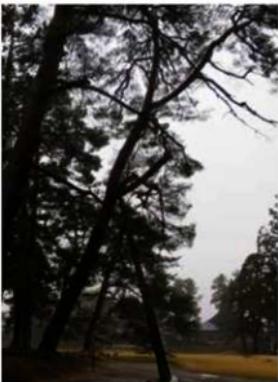
[写真 3-6-125] 円隆寺跡北西角  
アカマツ枝折れ整理後 南から

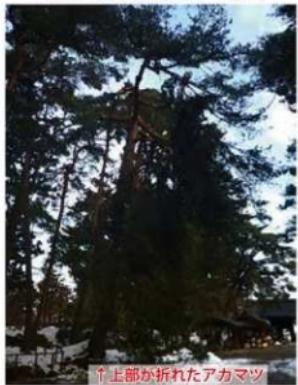
[写真 3-6-126] 宝物館北西  
アカマツ被害状況の例 西から

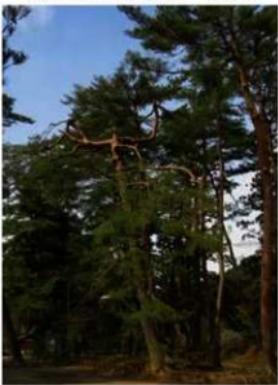
[写真 3-6-127] 宝物館北西  
アカマツ枝折れ整理後 東から

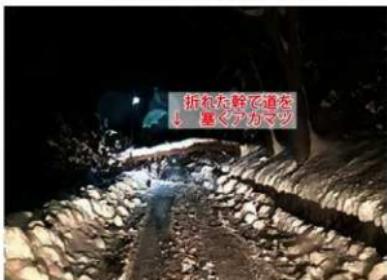
[写真 3-6-128] 町道南（夜間確認）  
アカマツ被害状況の例 南東から

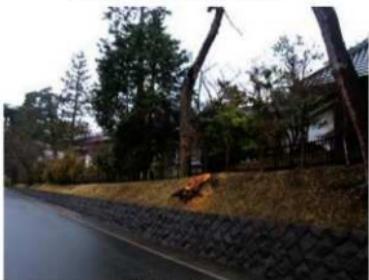
[写真 3-6-129] 町道南  
アカマツ撤去後 南東から

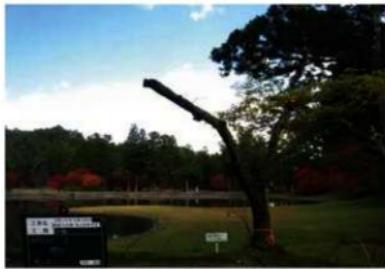
[写真 3-6-130] ブロック No.1・樹木 No.3/ 伐採前

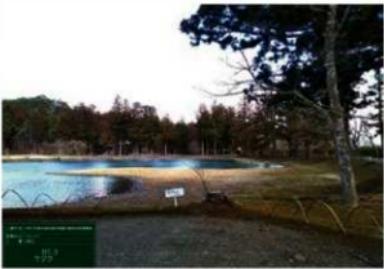
[写真 3-6-131] ブロック No.1・樹木 No.3/ 伐採後

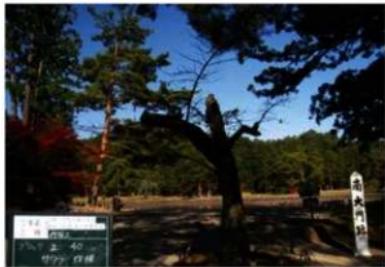
[写真 3-6-132] ブロック No.2・樹木 No.40/ 伐採前

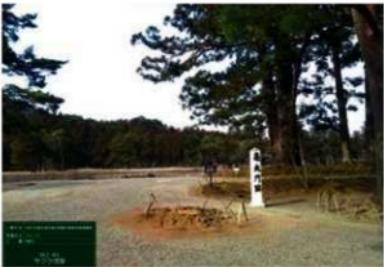
[写真 3-6-133] ブロック No.2・樹木 No.40/ 伐採後

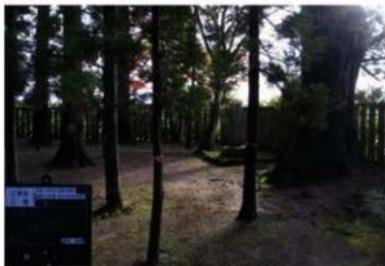
[写真 3-6-134] ブロック No.3・樹木 No.9,10/ 伐採前

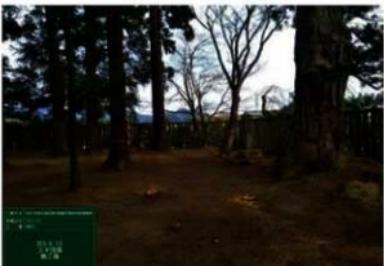
[写真 3-6-135] ブロック No.3・樹木 No.9,10/ 伐採後

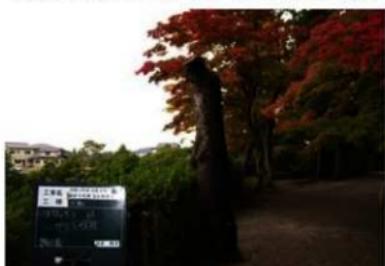
[写真 3-6-136] ブロック No.3・樹木 No.20/ 伐採前

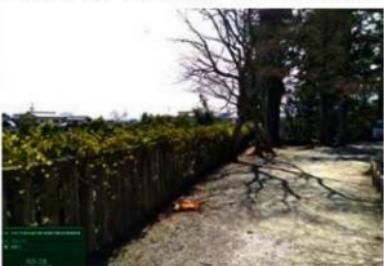
[写真 3-6-137] ブロック No.3・樹木 No.20/ 伐採後

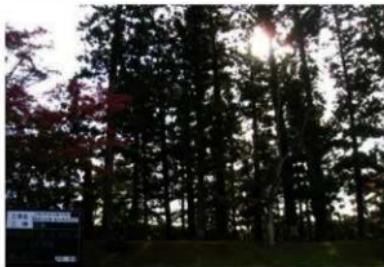
[写真 3-6-138] 7 ブロック No.3 樹木 No.32~36/ 大枝おろし前

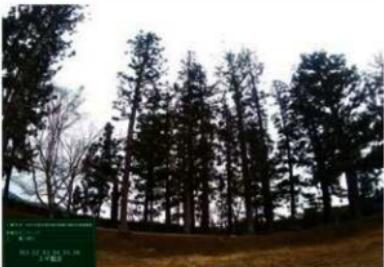
[写真 3-6-139] 7 ブロック No.3 樹木 No.32~36/ 大枝おろし後

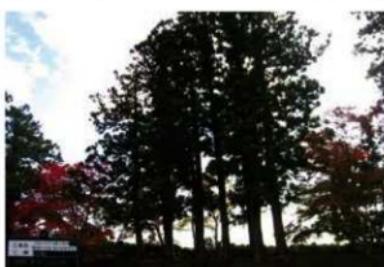
[写真 3-6-140] 7 ブロック No.3 樹木 No.68~73/ 大枝おろし前
