旧日坂宿「川坂屋」修理工事報告書

平成12年3月

掛川市商工観光課

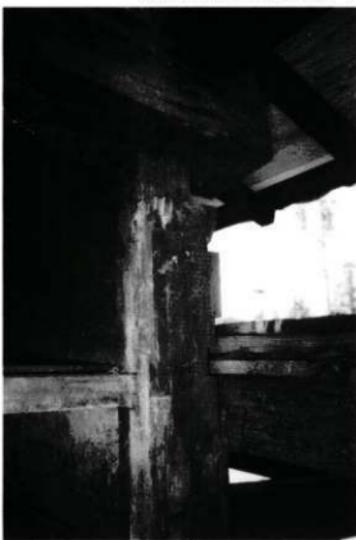
小屋裏（刃物の跡）

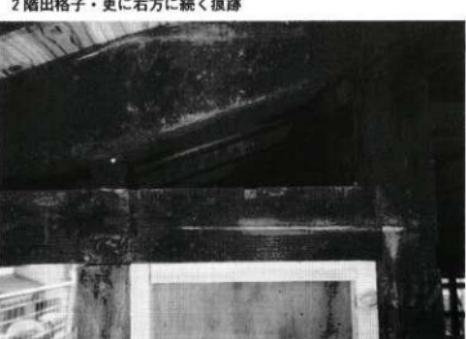
2階下屋格子・更に右方に続く痕跡

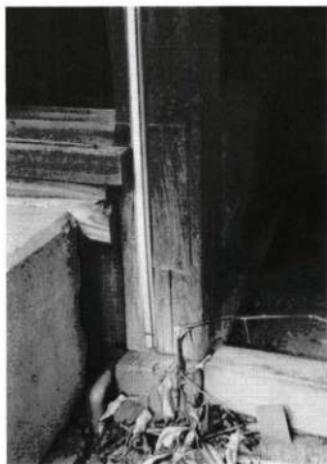
柱、ぬノ10に残る床の痕跡

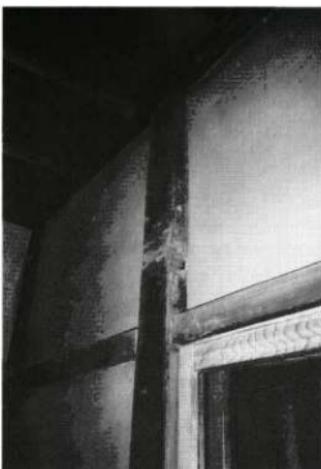
和釘で細工された軒桁

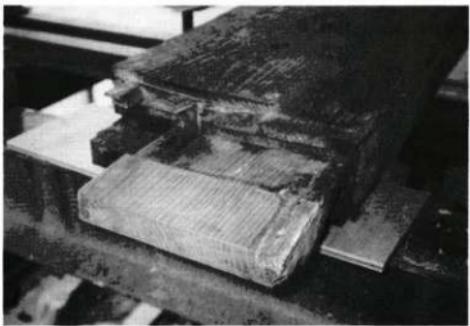
構造補強された新銅差

- ・22通り、へーぬ（但し、への字型）差鶴居、欠損により新設。
- ・ろ通り、10—12間の軒桁及び鼻母屋桁、腐朽により端部欠損し新材で補修。
- ・11通り、ろーへ間の胴差、腐朽により端部欠損し、一部補修。更に10通り側に新材の胴差を寄り沿わせボルトで縫い合わせる。
- ・ど通り、11—16間及び16通り、とーを間（中庭廻り）の上棚（檜材）、天端腐朽箇所を補修。

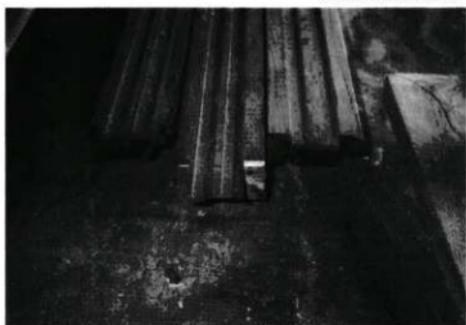
埋木で再用する敷居

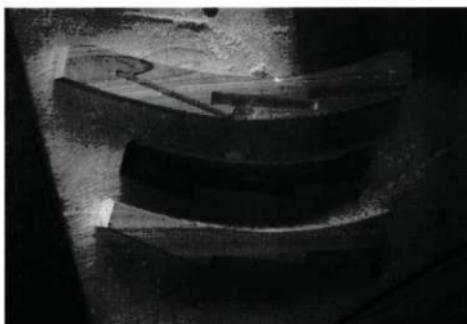
新旧の戸袋屋根椽

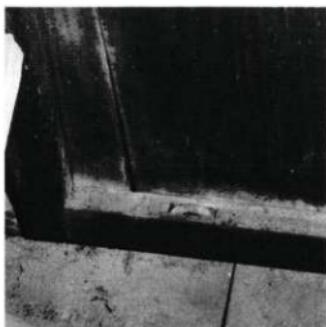
2階雨戸・木の戸車
