重要文化財 玉陵 整備事業報告書

平成一六年三月

先の復原修理後、文化庁並びに沖縄県のご支援を得て、平成一二年より建造物とその周辺施設等整備を含む玉陵整備事業（石牆の修復、ガイダンス施設の建設、東の御番所の復元、参詣道整備）を行つてまいりましたが、このたび終了し、昔日の姿が再興されることとなりました。

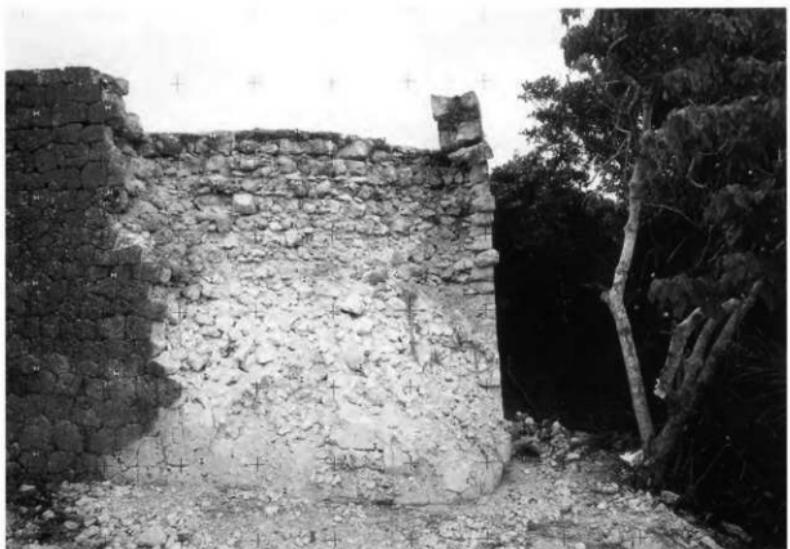
玉陵は去る沖縄戦で米軍の集中砲火を受け、墓室、石牆等原形をとどめぬ程
の被災を被った。昭和三五年頃から三か年をかけ、一部石牆の修復を行つたが、
残りの石牆や墓室等は損壊したままの状態であった。昭和四九年から五二年に
かけて、本格的な復原修理工事が行われた。その後、長年の風雨による劣化を原因として、平成一〇年九月の大雨により
南西側石牆の一部が崩落した。

1. 石牆修復前

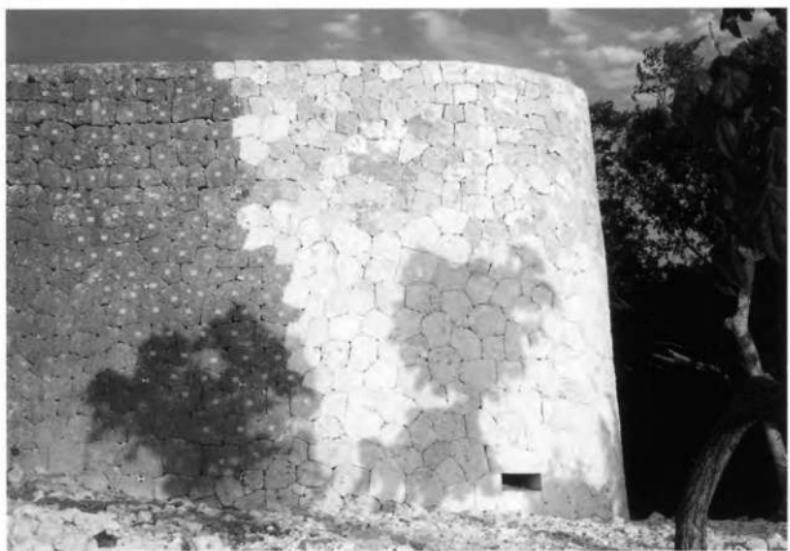
2. 石牆修復後

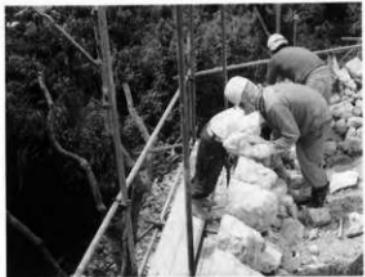
6. 石積設置（前面）

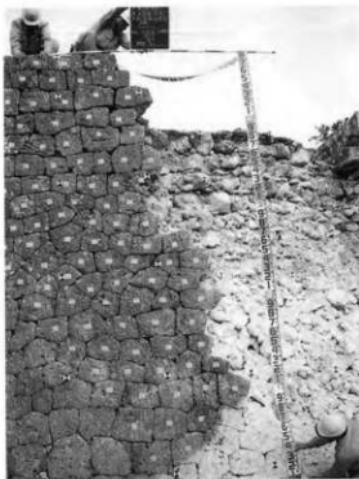
3. 解体前検査（前面左側）

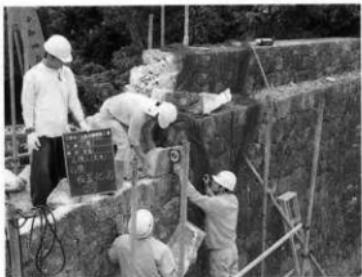
7. 石積設置（背面）

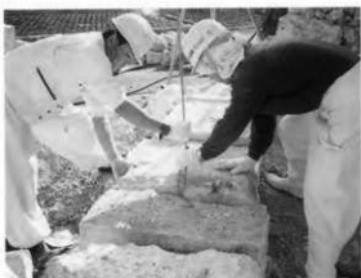
8. 排水孔蓋石設置

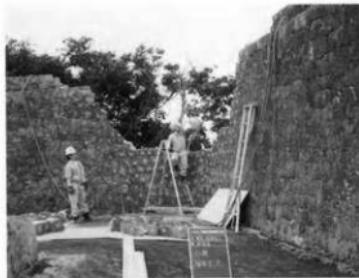
4. 石積解体（背面）

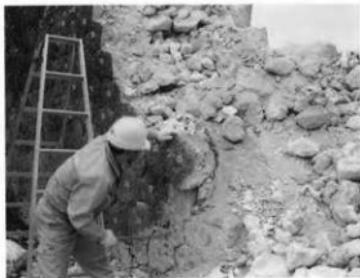
5. 石積解体（前面左側）

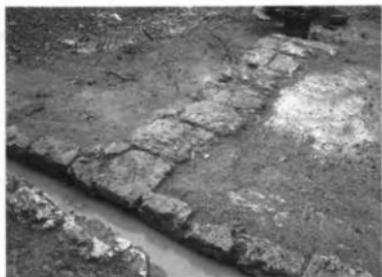
7. 暗渠（西の御番所跡前）

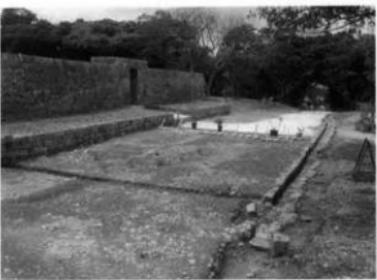
3. 石組排水溝（右手）

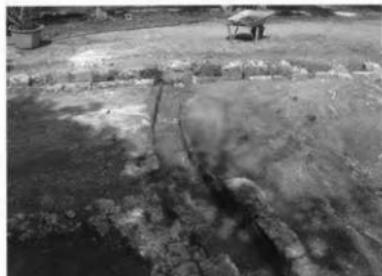
8. 暗渠蓋除去後（西の御番所跡前）

(1) 計画 東の御番所を水上とし、参詣道に沿って繋がっている石組排水溝が確認された。この排水溝は幅三〇cmほどの敷石が設けられた形状で、一部欠損したもの、破損したもの、倒れているもの等各種各様の状況であった。それらのうち健全ものはそのまま再用し、それ以外の箇所は状況に応じて補足を行った。また、西の御番所跡北側には、参詣道を横断する排水溝の蓋石が確認できた。しかし、それらは割れや欠損が著しいため、全ての蓋石を新材料に取り替えた。

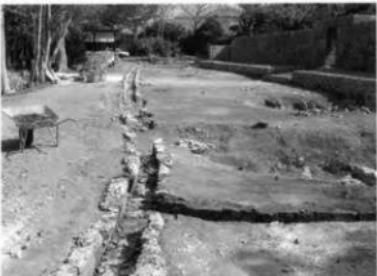
4. 石組排水溝（西の御番所跡前より）

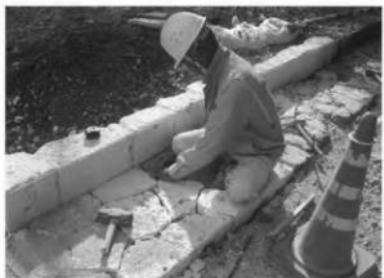
12. 排水溝設置（欠損箇所）

(3) 工法 欠損箇所は隣接する造構の形状・仕上げを見本とした新材料で補足した。破損箇所は見え隠れ部分に石材用接着剤 (二液性のエポキシ樹脂) を使用して新材料を補足した。明らかに倒れているもの及びずれていると判断でき

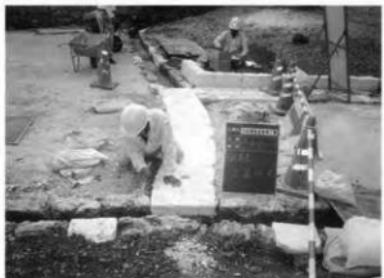
13. 排水溝設置（破損箇所）

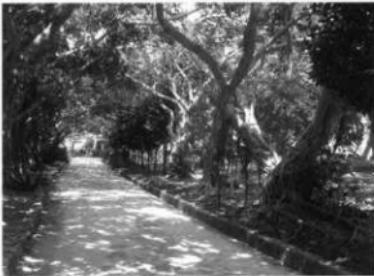
19. 既設舗装撤去前（西の御番所跡より西方）

玉陵第一門付近から奉円館前面に至る範囲。なお、奉円館から西の御番所付近までは既に舗装が施されていたが、破損箇所が多く、また雨天時のスベリ防止の観点から全面撤去を行い、新たな舗装を行った。
