「幸神神社のシダレアカシデ」  
樹勢回復調査報告書

平成 23 年

日の出町教育委員会

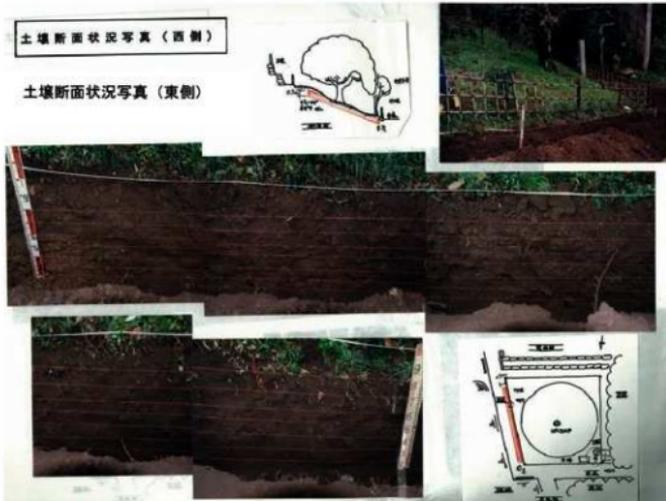
表1 東側(4.3m)位置での根系出現状況

5mm未満	5~10mm	10~20mm	20mm以上	合計
生育本数	13	2	0	0	15本
枯死本数	2	0	0	0	2本
合計	15	2	0	0	17本

東 4.3m及び北側 3.2m 位置の土壌断面における本樹根系の出現状況及び土壌の状況は以下のとおりであった。

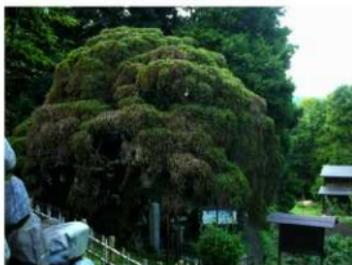
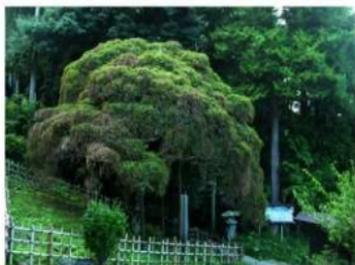
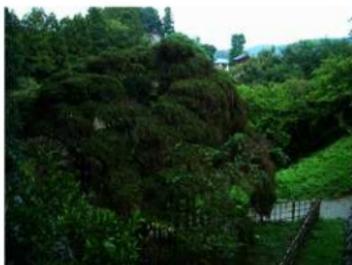
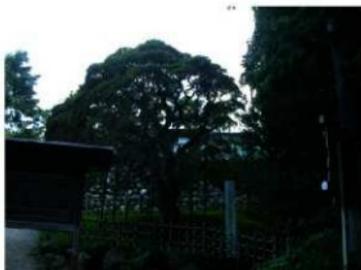
9月23

※例年通り樹冠の下段で9月中旬から葉の褐色化（落葉）が始まった。

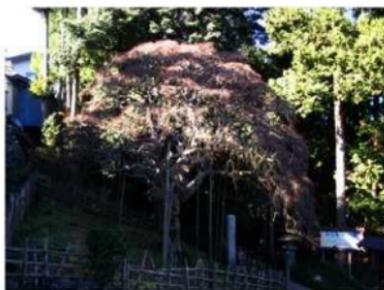
作業前

既存の外周柵（竹四つ目垣）を撤去し、同位置に新たな四つ目垣を再設置。なお、管理作業用出入口を南西のコーナー部分に設置。

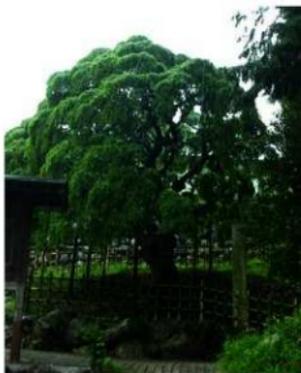
四つ目垣作業完了

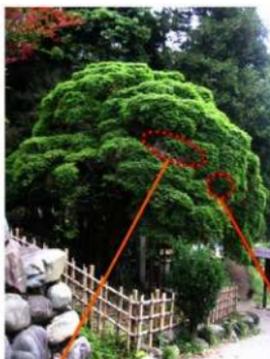
H18年7月23日

新たな先端枝枯れの発生

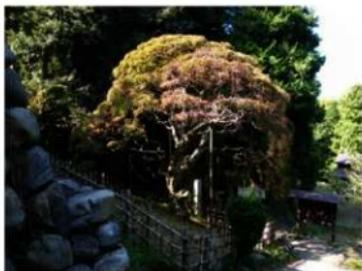
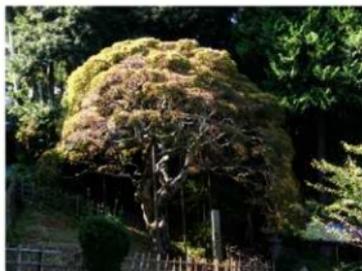
2008.10.2 現在 2 本に分かれる大枝で南東方向に伸びる大枝の葉でいち早く落葉が始まった。他の大枝の葉も多くはやや褐変している部分が混入しているがおおむね残っている。

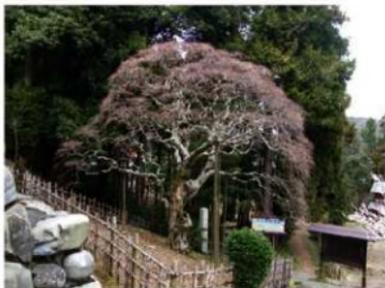
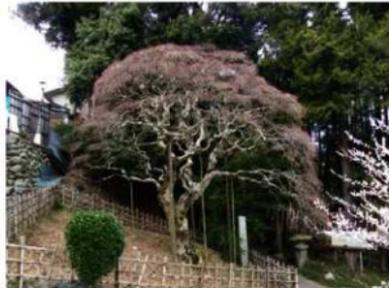
\*2008.10.2  
左：農協のシダレアカシデ  
右：浜中清氏宅のシダレアカシデ

\*農協や浜中清氏宅のシダレアカシデに比べ、幸神社のシダレアカシデでは葉色の変色、落葉が早い。

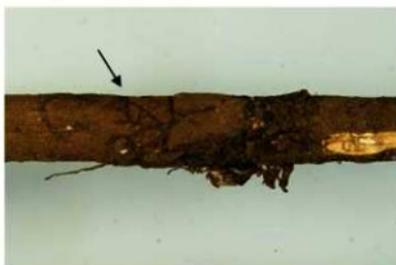
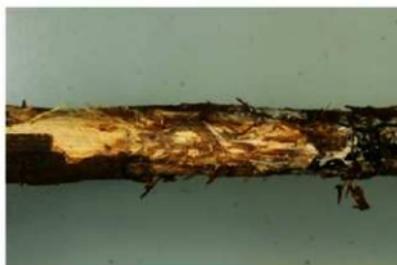
図-3：杭に捕捉されたナラタケ属菌

手繰り掘りの範囲は限られるので、保護柵の範囲内に杭を打ち込んで、ならたけ病やならたけもどき病などの土壌病原菌を捕捉する杭捕捉法 (Mallet and Hiratsuka, 1985; Aoshima and Hayashi, 1981) を試みた。捕捉杭には約 50 cm 長のシラカシ枝を 20 本用い、保護柵の範囲内に概ね 2m 間隔で杭の半分を打ち込んだ (図-3)。6 月に捕捉杭を設置し、9 月に回収し、捕捉杭の観察を行った。その結果、20 本のうち 1 本について、杭表面にナラタケ菌の根状菌糸束の着生、杭樹皮下にナラタケ菌の菌糸膜の形成が認められ (図-3)、

根状菌糸束と菌糸膜は繋がっていた。ナラタケ属菌が捕捉されたもののその捕捉率は低く、ナラタケ属菌の生息は高密度ではないと推測された。

ナラタケ属の分離菌株が得られたが、種を同定するには至っていない。培養形態などから、ワタゲナラタケ(*A. galliaca*)ではないかと推測された。ワタゲナラタケであれば、腐生性が強く、主に腐植や枯死根に寄生する(太田、2002)ものであり、シダレアカシデの衰退症状の原因とはならない。

上図にはシダレアカシデの保護柵の範囲内に打ち込んだ 20 本の杭の位置を示した、9 月に回収した杭の 1 本にナラタケ属菌が捕捉されていた、左図の黒矢印は杭表面に付着したナラタケ属菌の根状菌糸束を示している、右図の杭には杭樹皮下に形成されたナラタケ属菌の菌糸膜が見える

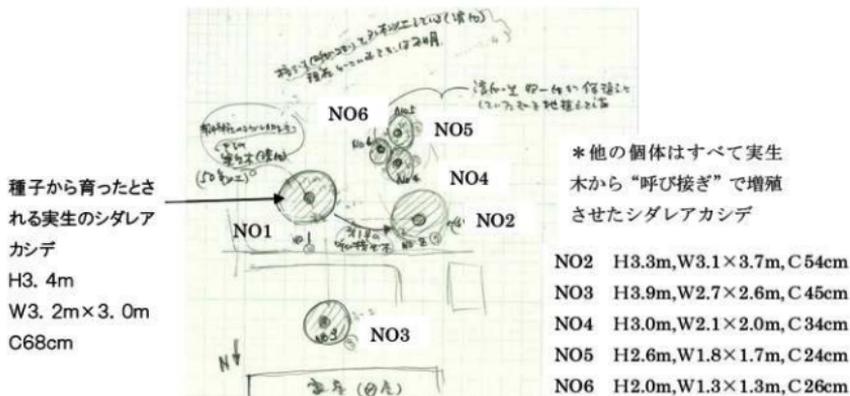
#### ① 浜中清（故浜中平治）邸の6本のシダレアカシデ

NO1は樹齢50年以上、NO2とNO3は同時に呼び接ぎで増殖されたものだと思う。残りのものも呼び接ぎによるものだが、だいぶ若い。特にNO6は鉢植えしていたものを地植えとしたため特に小さい（浜中昭一氏談）。

いずれのシダレアカシデも枝は折れやすく、日陰の枝は枯れやすいため混んだ枝などを定期的に剪定している。毎年9月下旬頃には葉先が茶色に変色し始める（浜中清氏 談）。

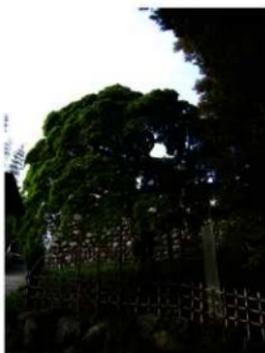
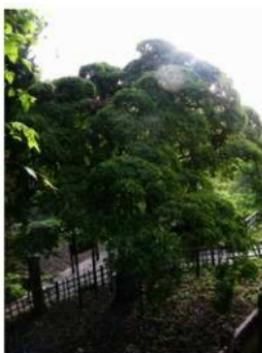
平成 21 年 (2009) 5 月 9 日)

- ・葉の展開良好
- ・葉色正常
- ・葉の大きさが例年に比べやや大きい印象
- ・枝枯れが南東部に一部発生

生育状態は、例年とほぼ同様の状態

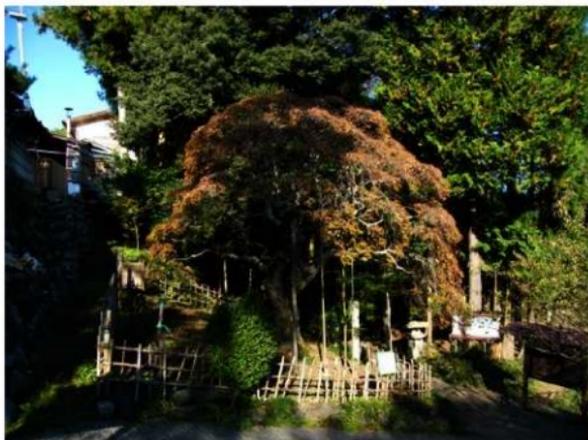
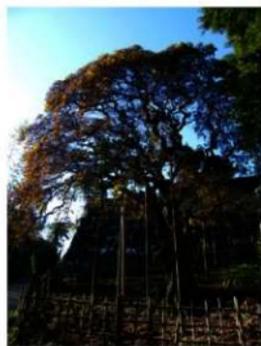
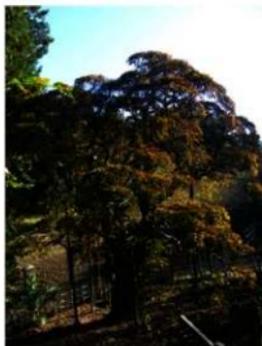
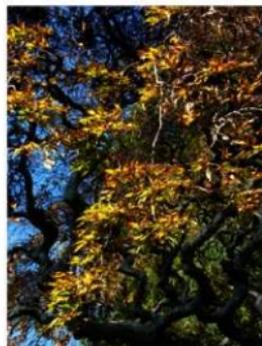
平成 21 年 (2009) 11 月 6 日

ここ数年の間、葉は全体的に褐色となり、冬季にかけて落葉するのが常であったが、本年は“黄葉”となった。

他の部分では、前年同様の生育状態を示している

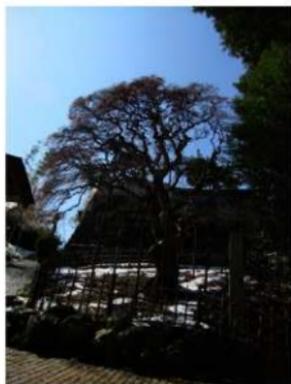
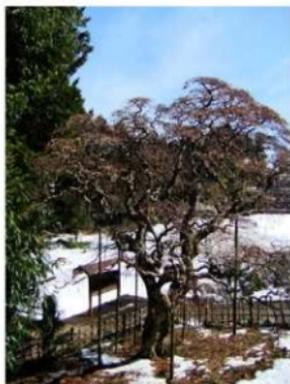
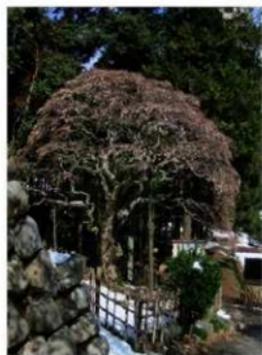
平成 22 年 (2010) 3 月 11 日

降雪により中径の枝（太さ20cm程度）が2本折損。他に被害はなく、  
これまでと同様の生育状況を示している。

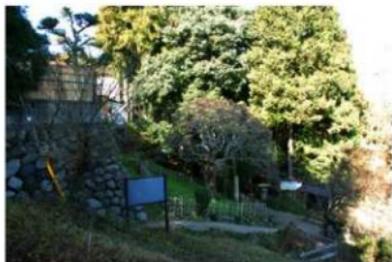
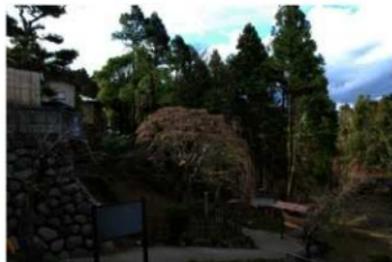
樹木剪定伐採前

樹木剪定伐採後

平成 20 年度に行った増殖事例のヒアリング調査の結果、本樹は日照条件に敏感に反応する陽樹であることが判明した。そのため、本樹の西側に被圧している樹木を伐採及び剪定を行い、日照条件を改善する事となった。

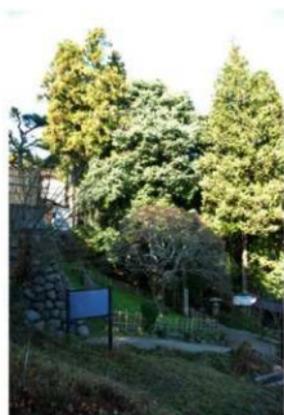
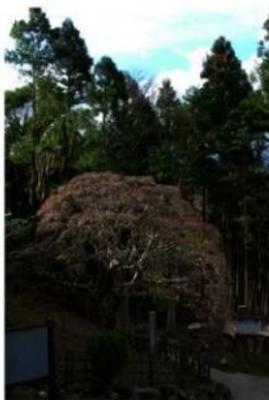
樹木剪定伐採前

樹木剪定伐採後

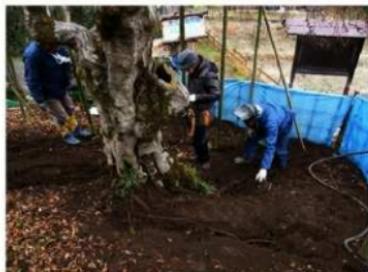
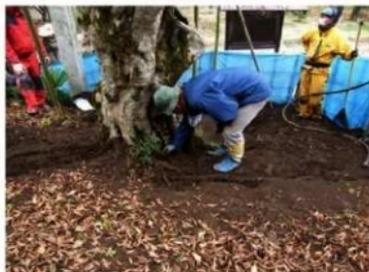
土壌性病害調査の状況(調査者: 河辺 裕嗣委員)

調査範囲内にはならたけ病等の土壌性病害は観察されなかった。

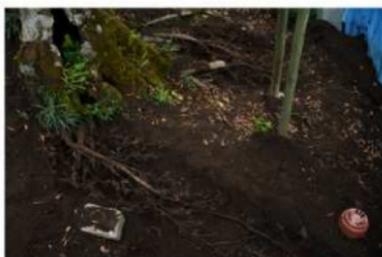
C トレンチ状況写真

A～Dのトレンチ（深さ10～20cm）にはいずれの場所にも分岐した根系が高密度に現れ、その形態は屈曲しているものの発達は良好で、細根の伸長も良好であった。なお、本トレンチに現われた根系は根元でも細く（太いもので直径3cm程度にとどまる）、

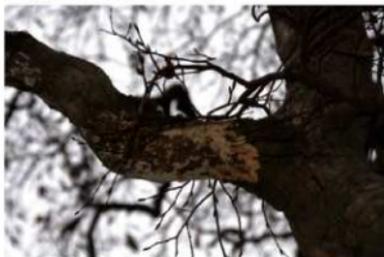
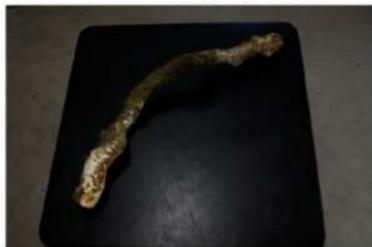
平成20年度からの観察所見では、シダレアカシデは頻繁に枯枝が発生する傾向があり、枯枝に一旦腐朽菌が侵入すると腐朽の進行は極めて早く、大枝や幹にまで達する危険性がある。

従って、枯枝が発生した場合は、早急に適切な部位で切除し、腐朽菌の侵入の予防を行う必要がある。(阿部 恭久委員)
