佐伯市指定有形文化財

「毛利家御居間」・「三府御門」保存修理工事及び

「土蔵」・「広間」解体工事報告書

平成23年度 社会資本整備総合交付金事業 佐伯市歴史資料館（仮称）
建設に伴う既存建築物保存修理・解体工事に関する報告書

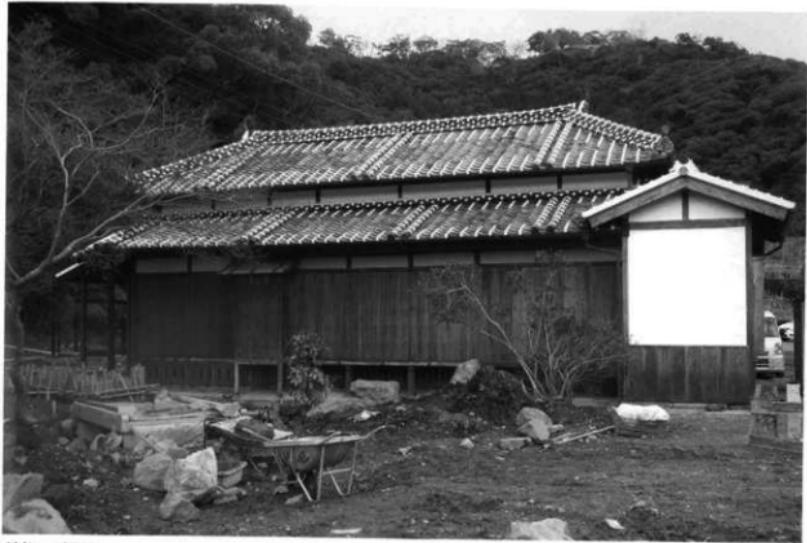
外觀 南面

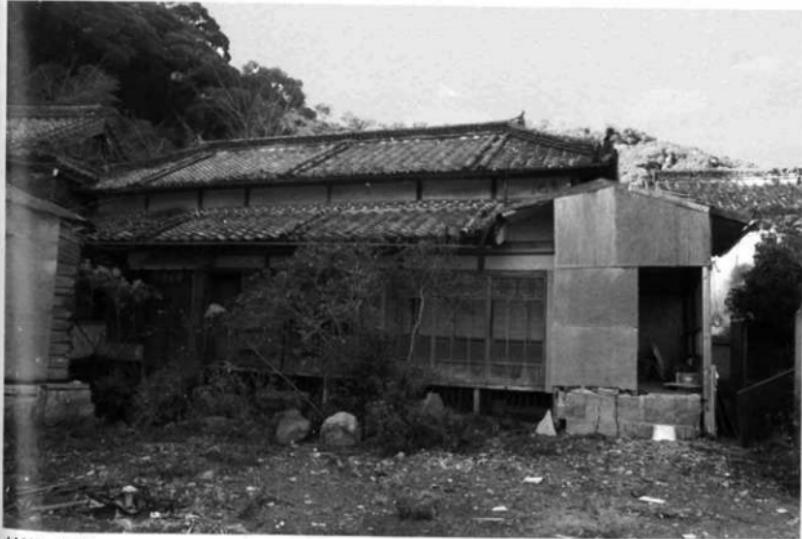
外觀 南面

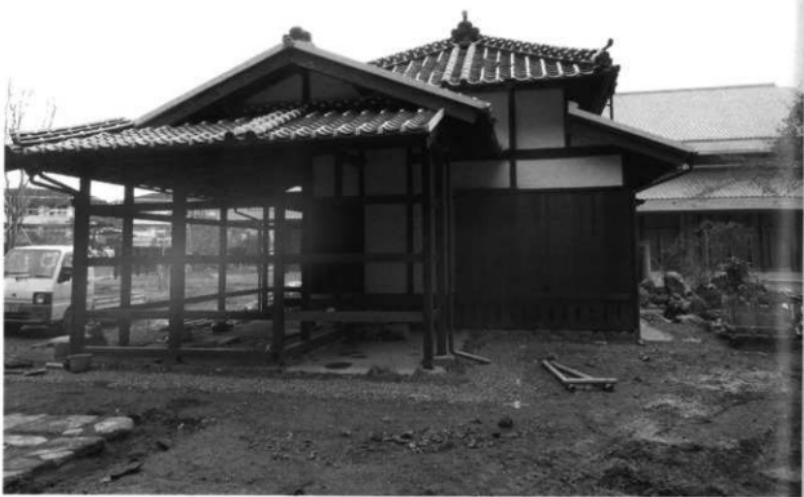
外観 西面

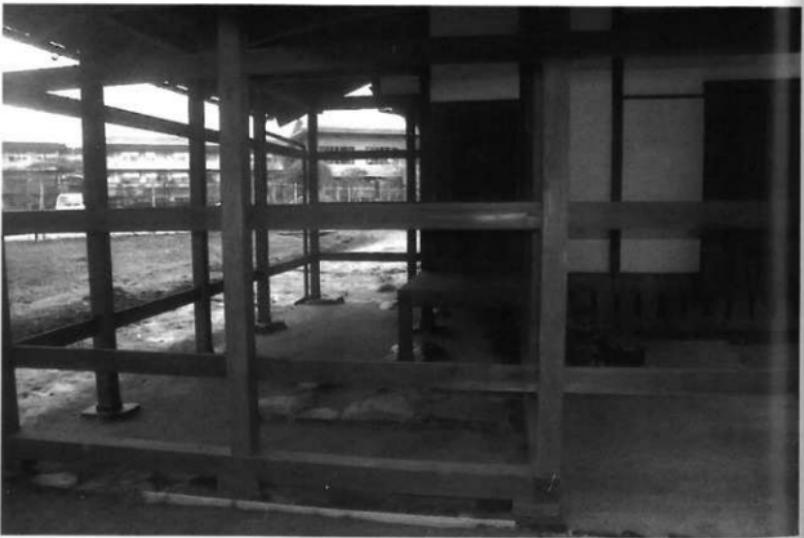
外観 西面増築部

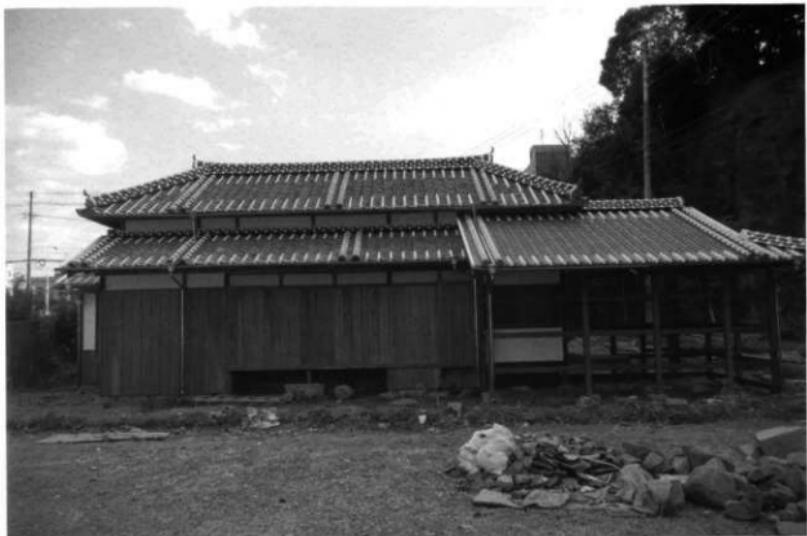
外觀 北面

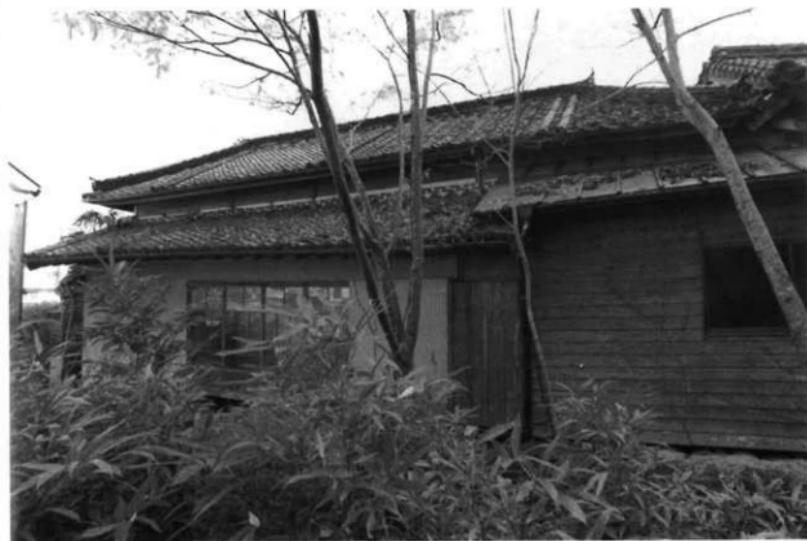
外觀 北面

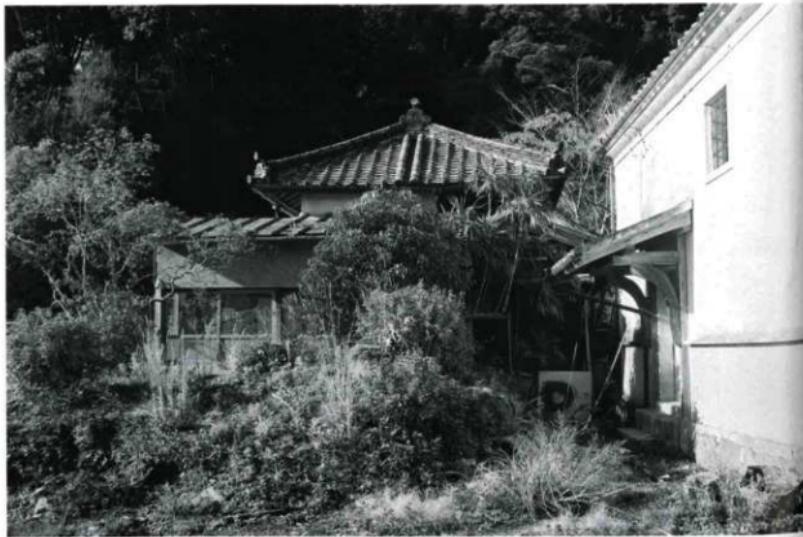
外觀 東面

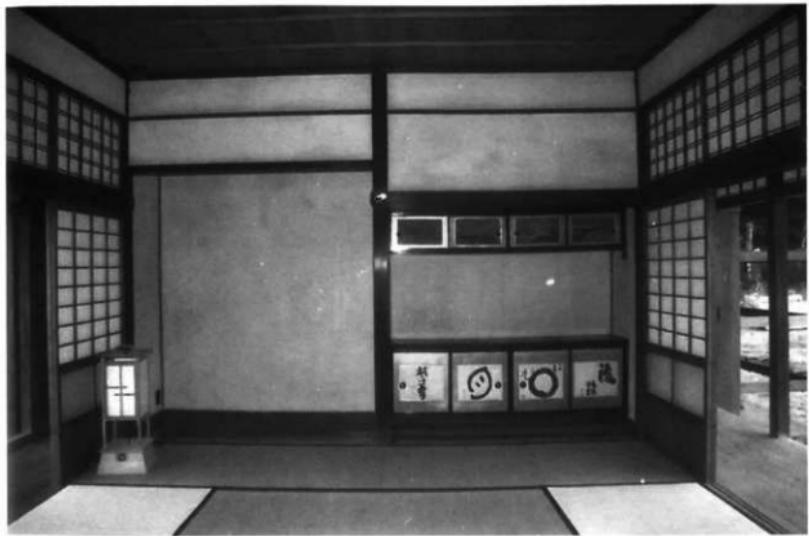
内観 御居間 8帖

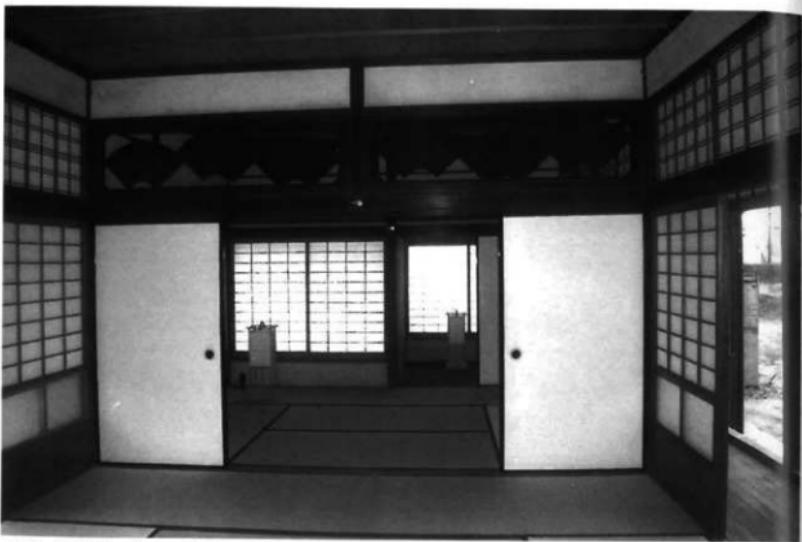
内観 御居間 8帖から次の間

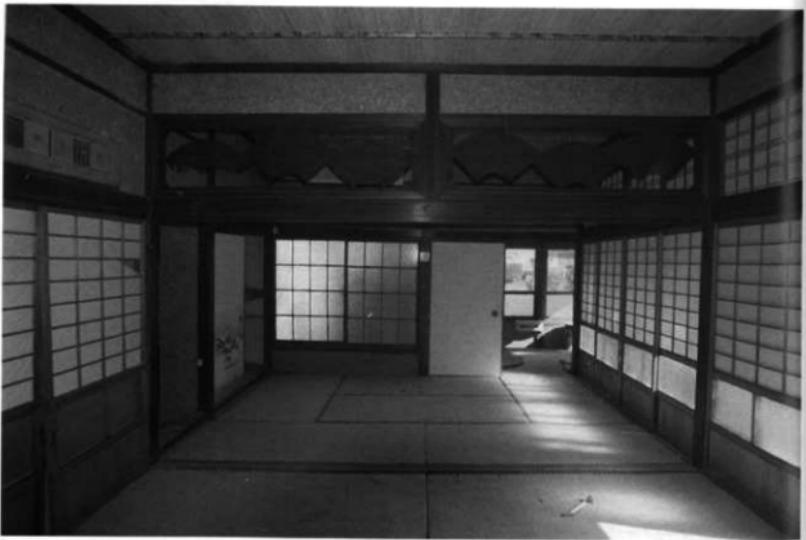
内観 御居間 8帖から次の間

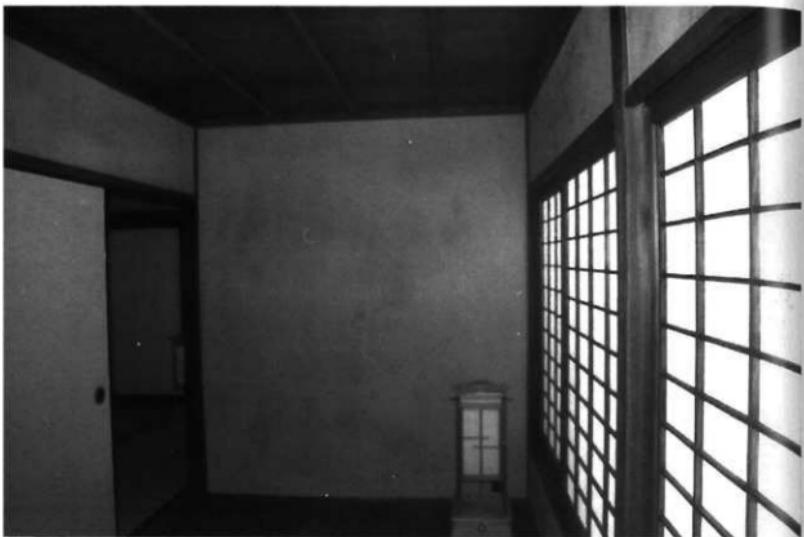
内観 次の間

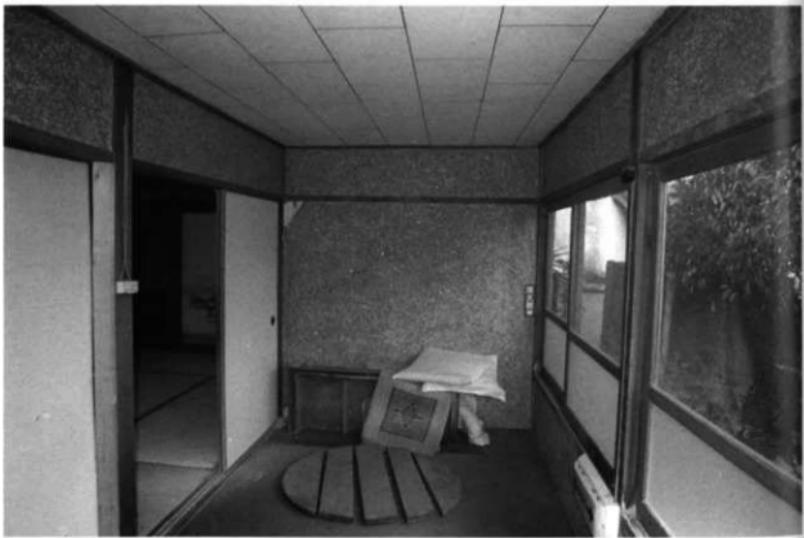
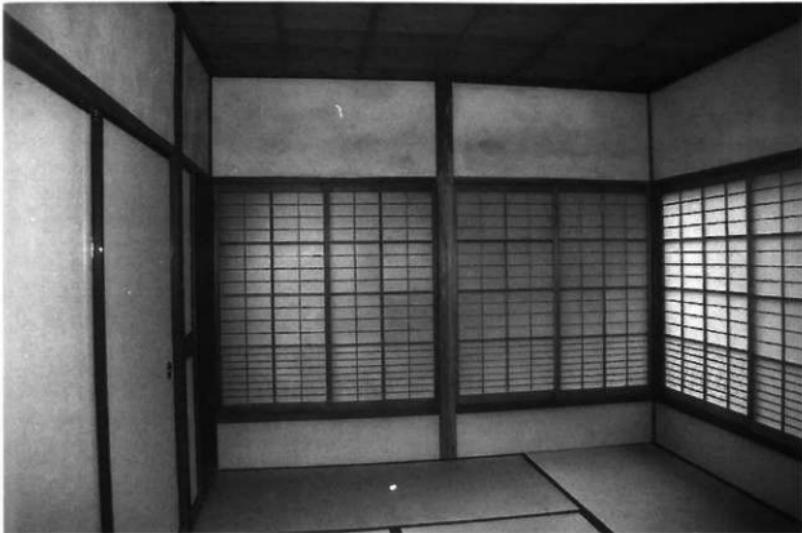
内観 渡り廊下

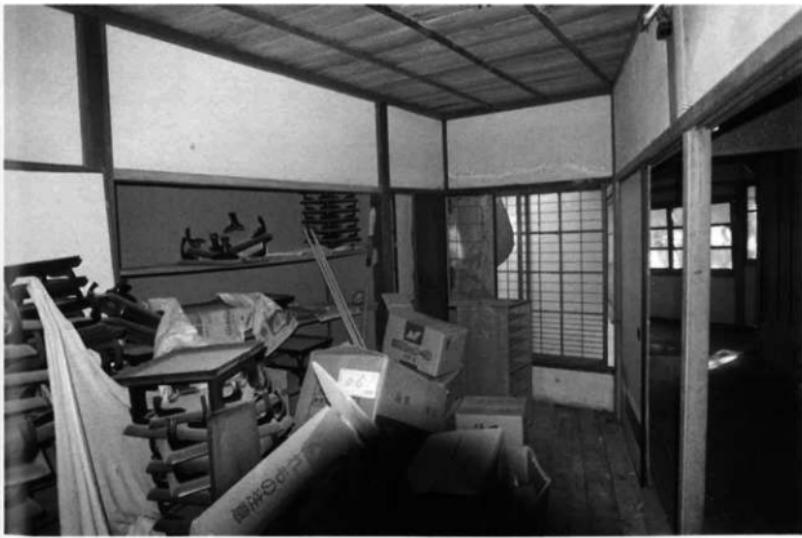
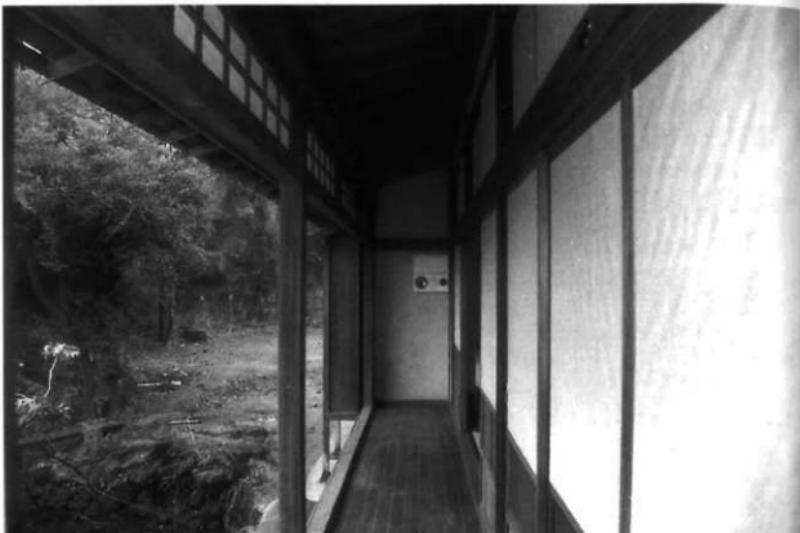
内観 御化粧間

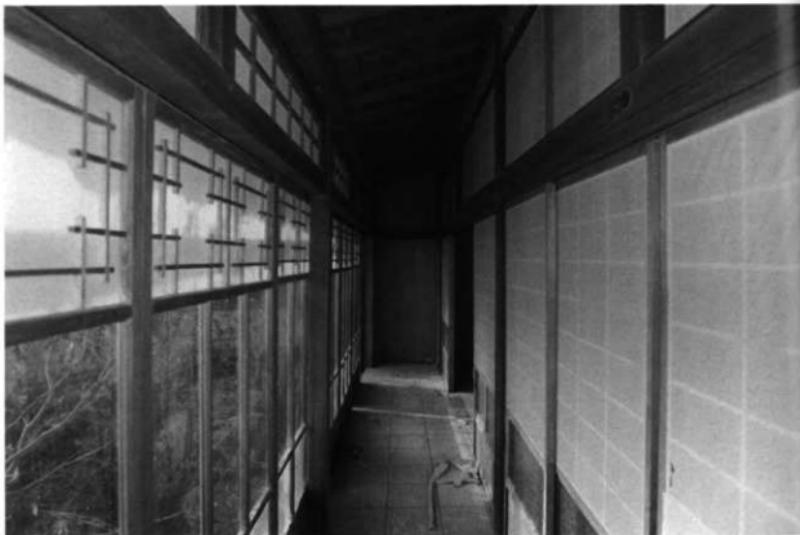
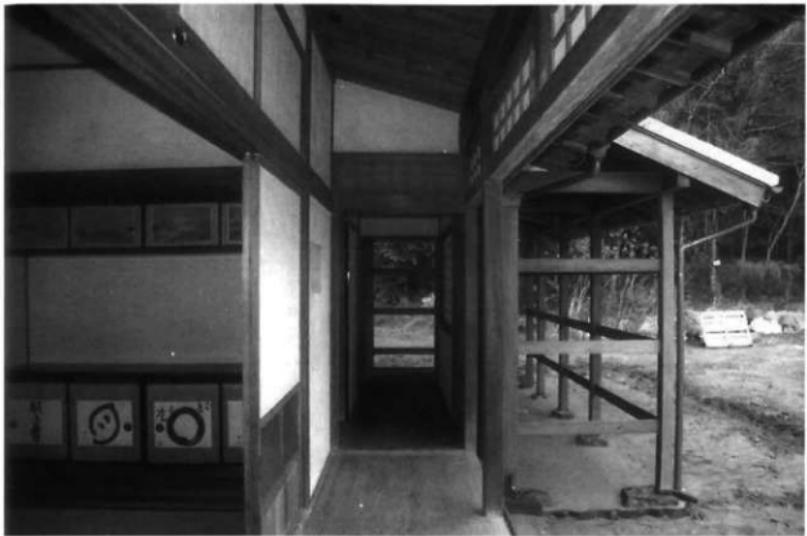
内観 南エン

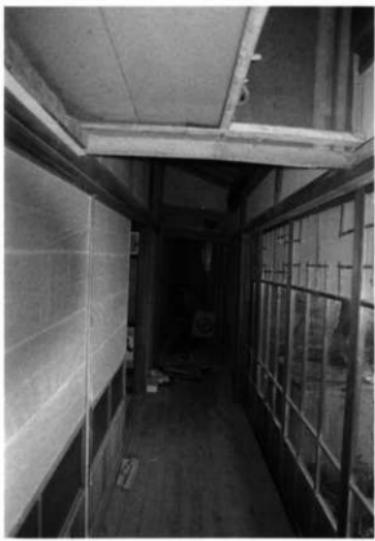
内観 北エン

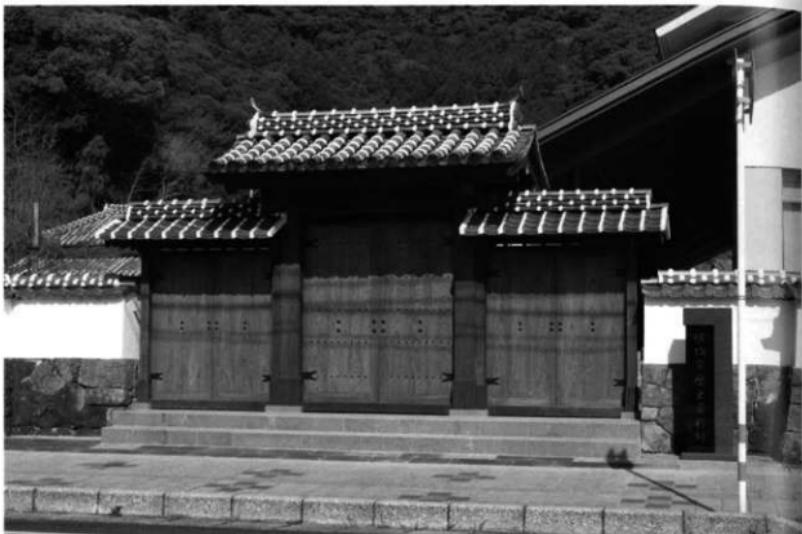
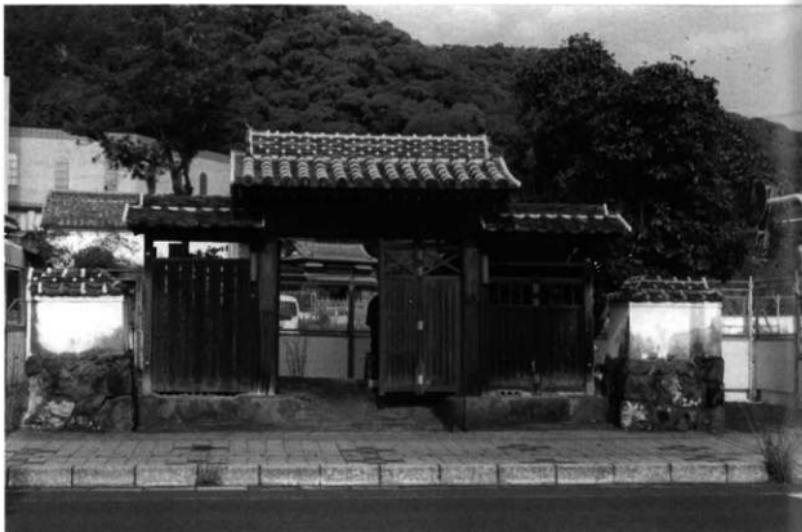
三府御門

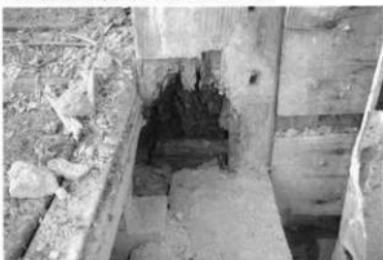
はノ五柱腐朽 足固め接合部

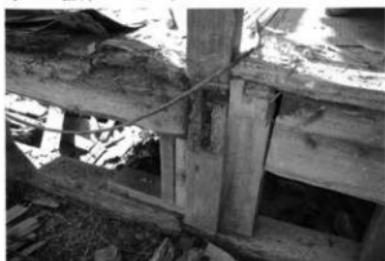
いノ三柱脚部土台腐朽

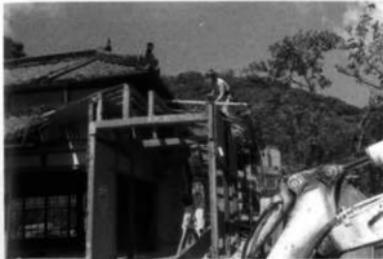
曳き移転に先立ち渡り廊下部の分解

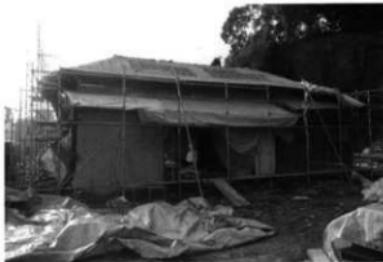
屋根瓦の除去

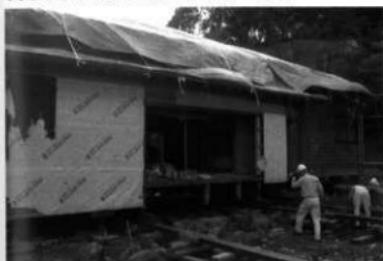
曳き移転準備 外壁モルタル除去

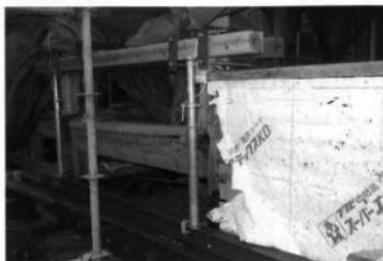
建物移動中 渡り廊下部除去

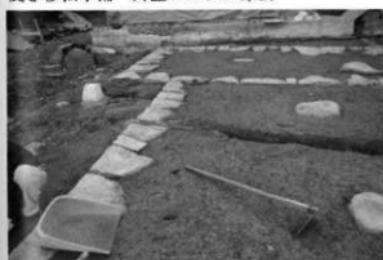
建物移動後の立地 奥に広間布基礎

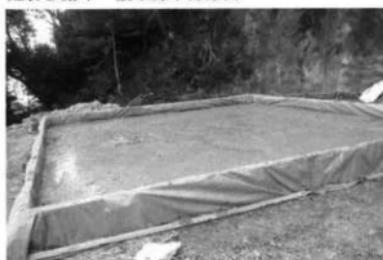
再生土プール 除去土をストック

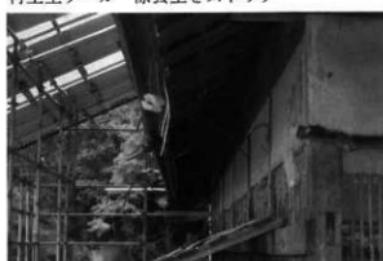
野地及び上壁除去

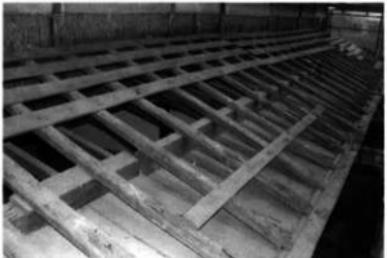
下屋野地除去

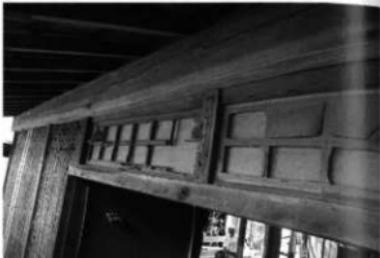
北エン後補修理外壁除去（ランマ障子内蔵）

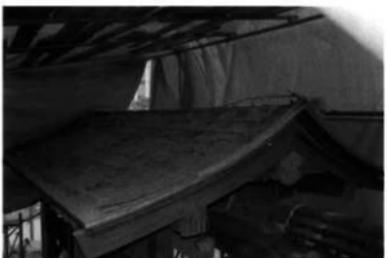
三府御門 屋根瓦除去

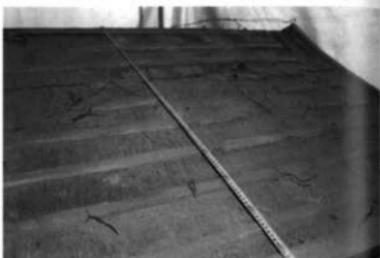
三府御門 同左野地

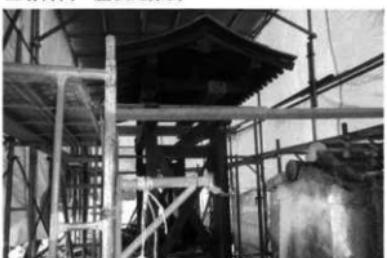
三府御門 脇門部除去

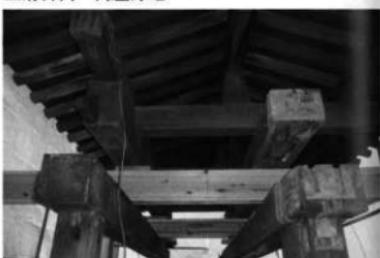
三府御門 冠木、助木と敷桁と添木間離脱

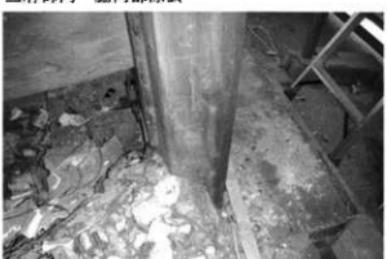
三府御門 柱脚部解体

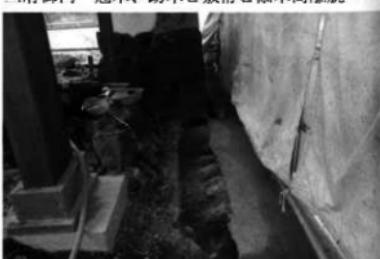
三府御門 境界部掘り起し（石階の礎石列）

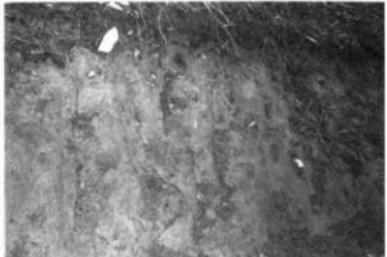
使用壁補足上の視察

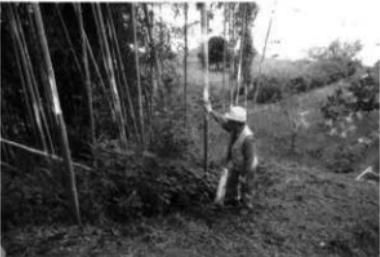
使用真竹の視察

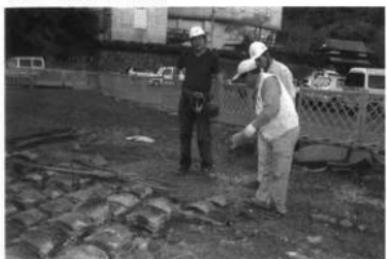
瓦の音響調査で選別

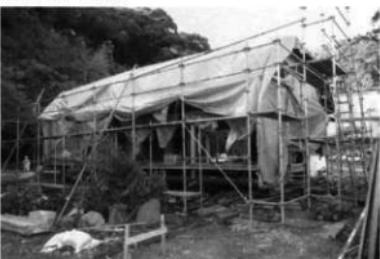
移転前の仮設シート養生

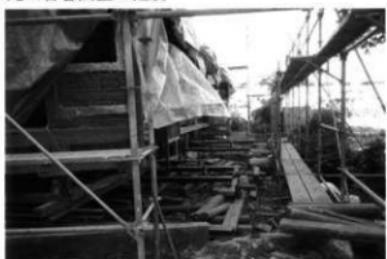
移動中

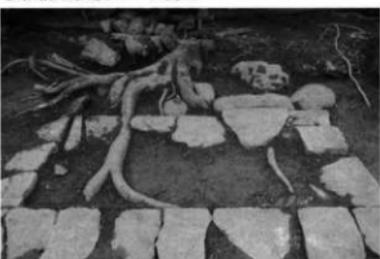
礎石 木の根の浸食を受ける

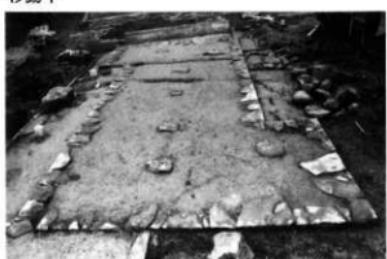
御居間仮移転完了

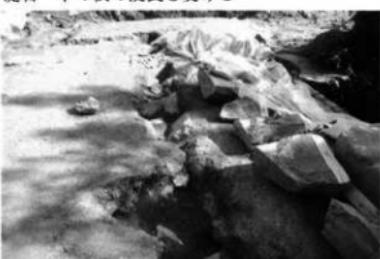
礎石除去 紙石下地業石組

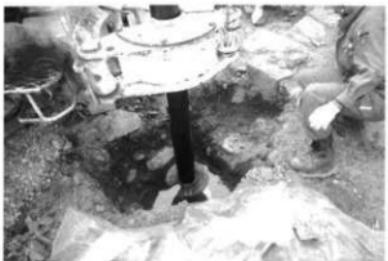
杭打ち施工

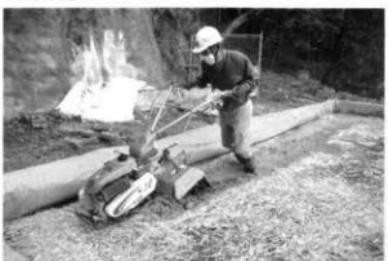
地中梁用床掘

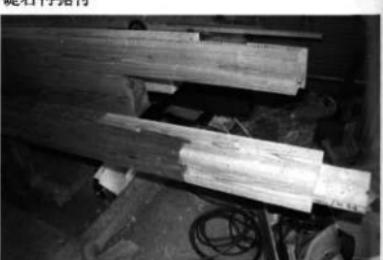
古色塗装試験塗と古色塗料

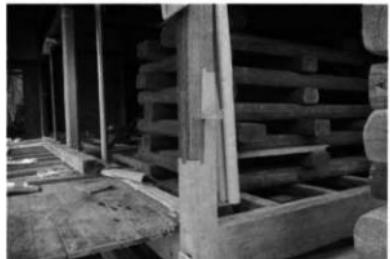
木部加工 (土台等)

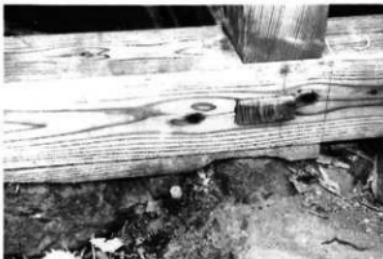
木部加工 柱金輪継

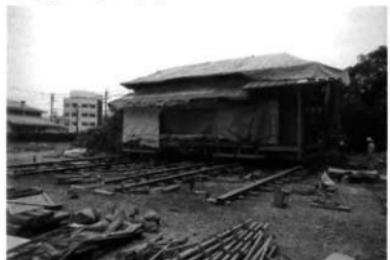
木部加工 土台下養生栗板を入れる

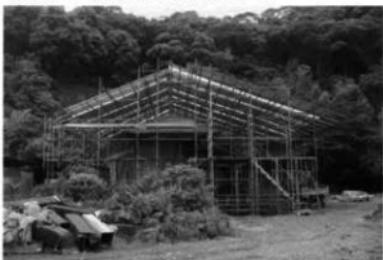
定位位置に曳き戻す

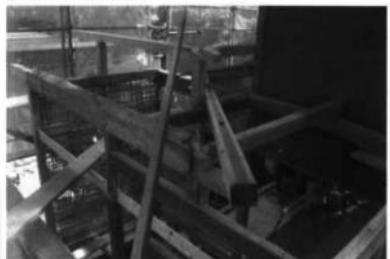
仮設工事 外部足場と素屋根掛け

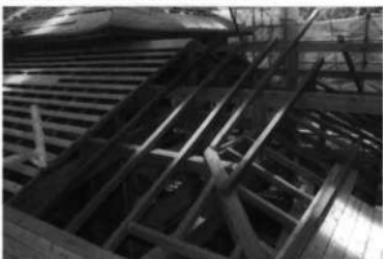
木工事 渡り廊下部小屋組外

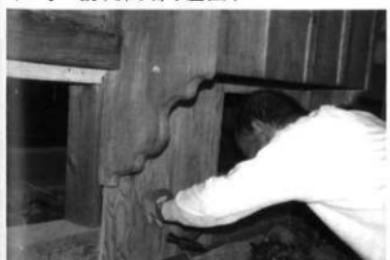
木工事 北面屋根増築部

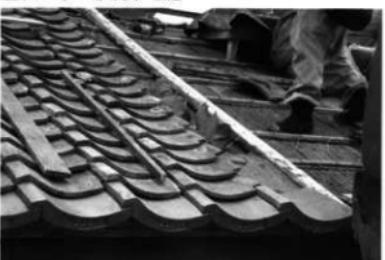
補足軒瓦

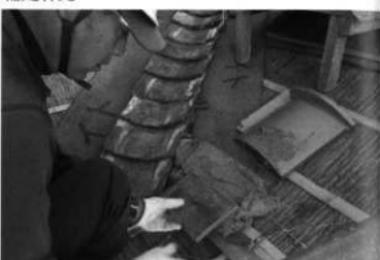
屋根 瓦葺き 一筋土置きで葺く

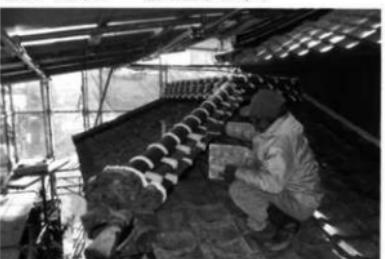
屋根 谷瓦葺き

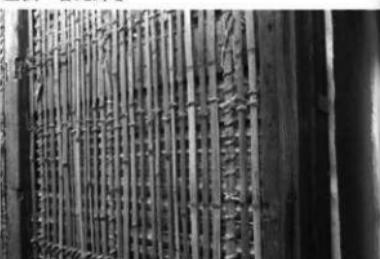
屋根 漆喰巻き

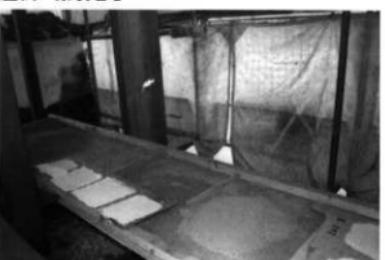
左官工事 エツリ竹小舞搔き

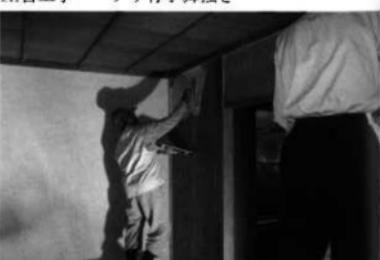
左官工事 漆喰見本作成

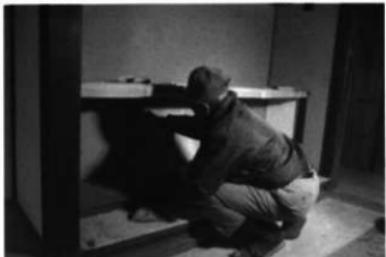
左官工事 中塗り

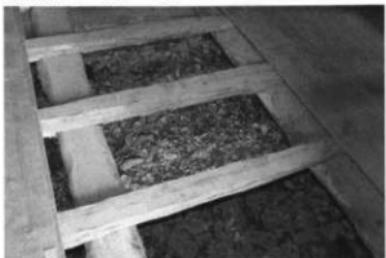
雑工事 三和土叩き

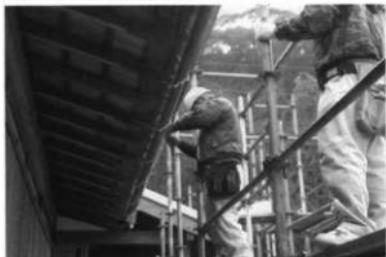
建具取付

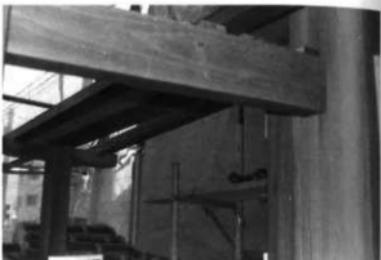
三府御門 主支柱組立据付

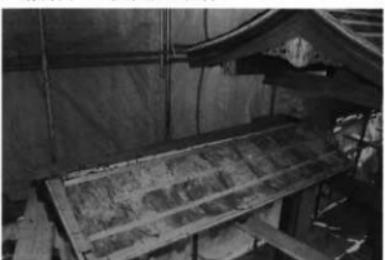
三府御門 脇門小屋組立

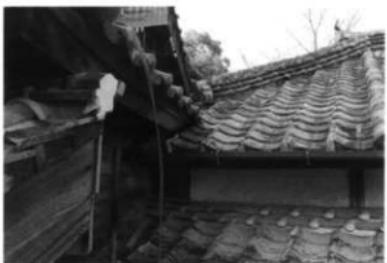
広間と御居間屋根接合 桁と貫に土壁痕跡

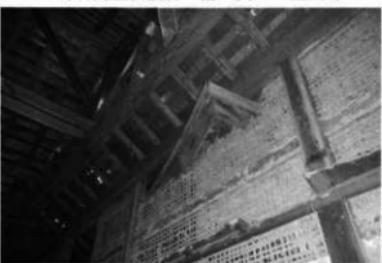
南西隅部広間に接続

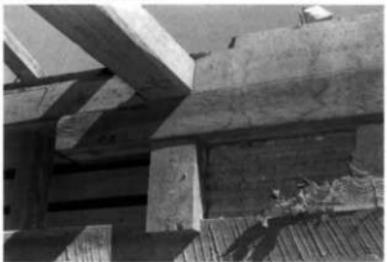
広間天井裏に御居間屋根入込み

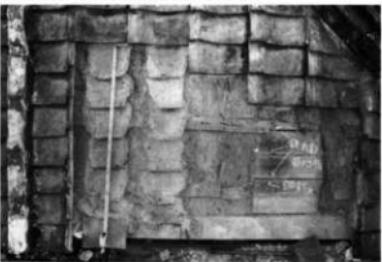
渡り廊下小屋 隅木欠き

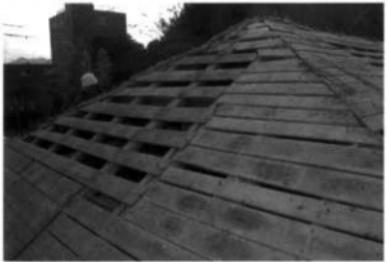
瓦下地技法 野地板より瓦葺替え有り

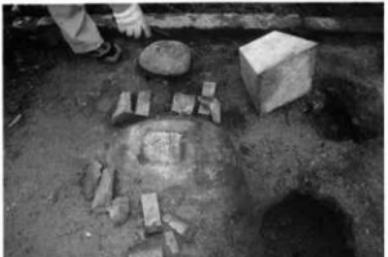
橋受石残存

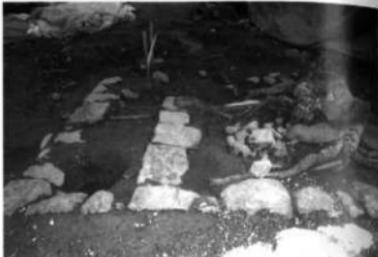
エン東石 コンクリート東下より木東の当り

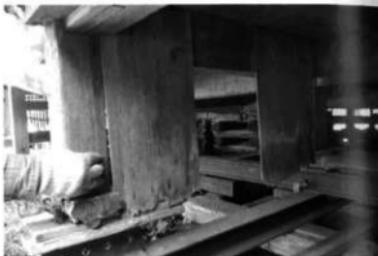
土台外面に残る和釘痕 腰板貼り跡

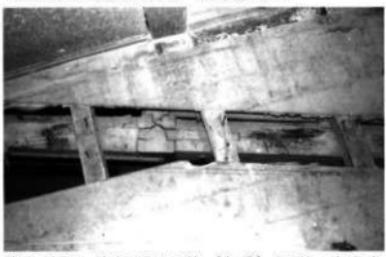
腰板残存（土台は欠損）

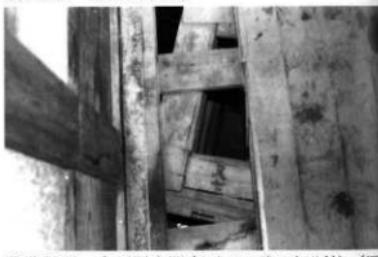
御化粧間 当初足固め柱（七番）切断 広間廊下下に残る

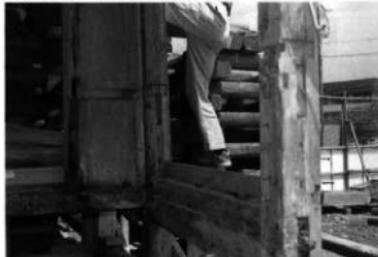
(い) 通り当初柱3本 足固・貫・腰窓敷居

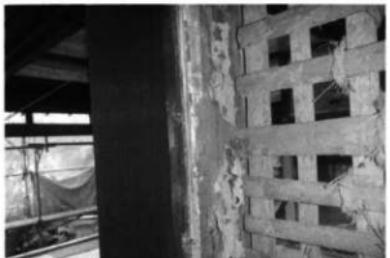
(は)通り(一)～(二)間戸袋痕跡と腰窓敷居の痕跡

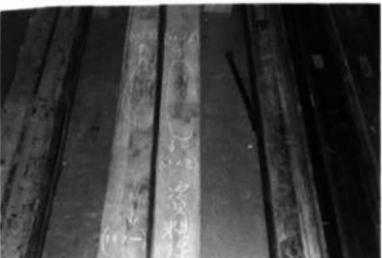
床の間 柱壁チリ際の和紙

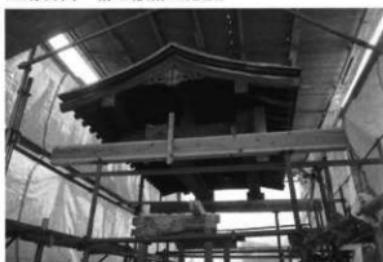
三府御門 冠木離脱 当初柱柄と鼠走り止めかわし銀穴

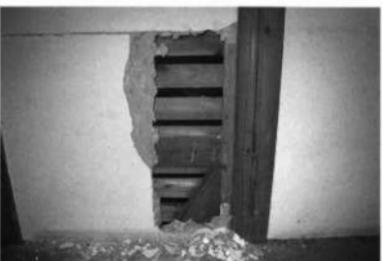
内部 2階東面
