平成16年3月

佐伯市指定有形文化財

## 旧坂本家住宅保存修理工事報告書

発 行 佐伯市教育委員会

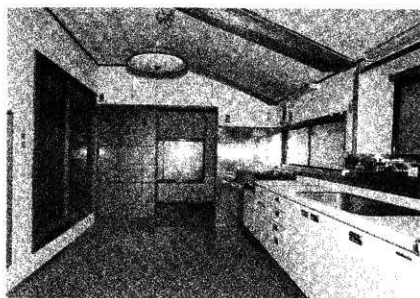
39 修理前  
台所

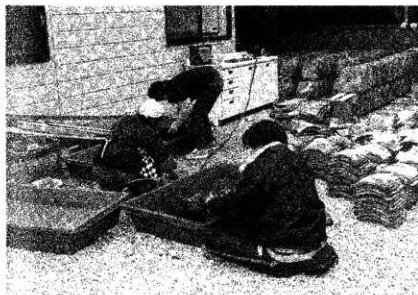
46 工事中  
同上  
再用古瓦の水洗い清掃を行う

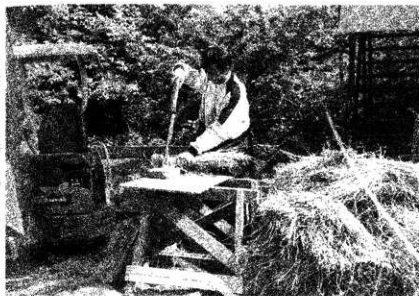
50 工事中  
土 拵 え  
再生土のためのワラ切り

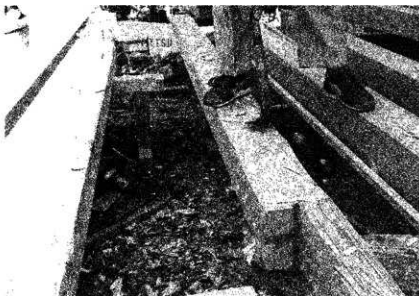
54 工事中  
木 工 事  
木材加工  
土台下端の礎石ひかり付け

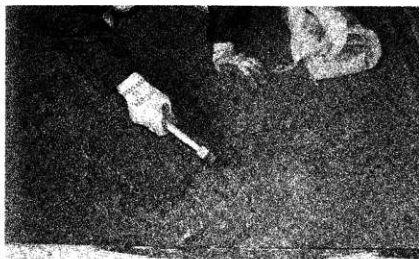
63 工事中  
土間叩き  
玄関土間部は表層をはぎ取り、新  
土と混練し叩き締めた

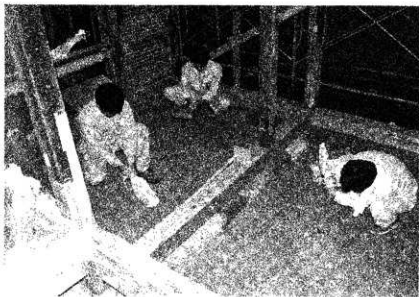
64 工事中  
土間叩き  
床下も三和土の叩きで仕上げた

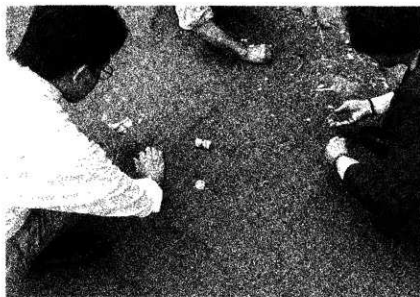
74 工事中  
左官工事  
壁砂採取  
蒲江高山海岸にて

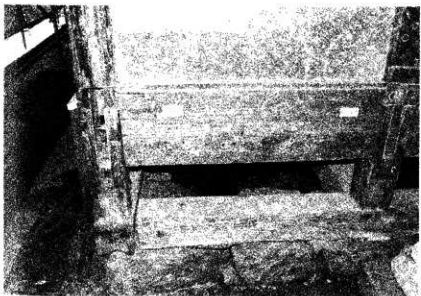
106 現状変更資料  
覆間外部（は）通りに残る足固め  
等の痕跡と土台層に残る根太掘り  
痕跡。延長されていた

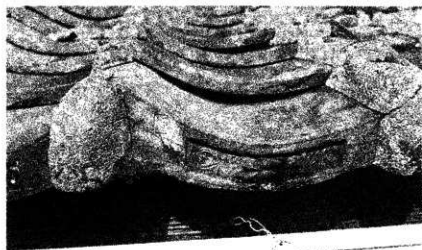
112 現状変更資料  
軒唐草瓦  
軒唐草には三種類の刻印があった  
細利 茂 龍

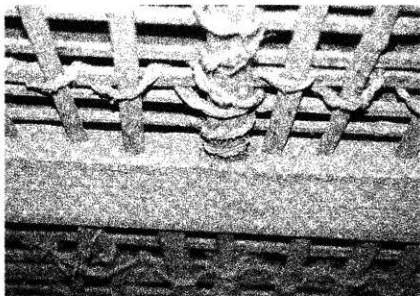
113 現状変更資料  
小舞納り  
貫間毎に間渡し竹も納められていた

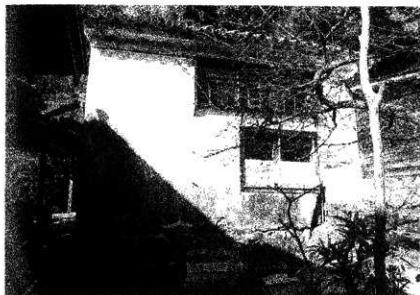
122 修理前 土蔵  
側面（東）外觀
