新居関跡修理工事報告書

昭和四十六年十二月

特別史跡 新居関跡修理工事報告書

新  
居  
町

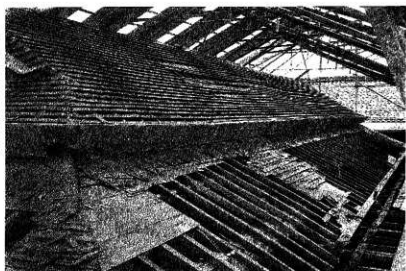
34

面番所野地解体  
(1)

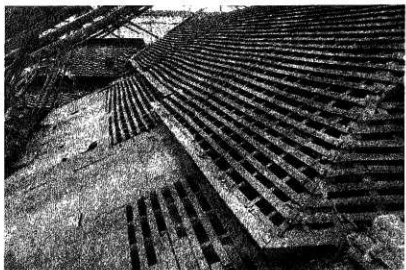
35

同  
上  
(2)

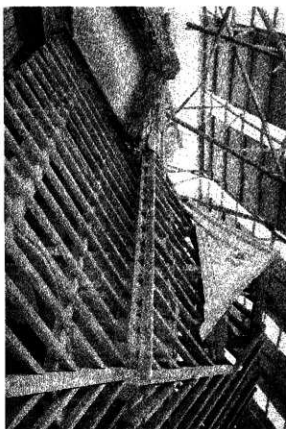
36 面番所對樓及軒附作

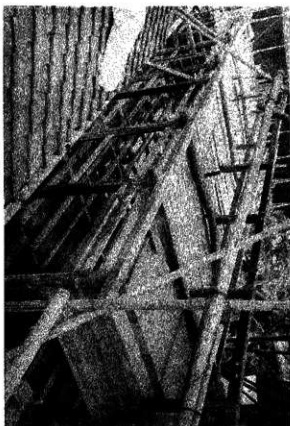
44 同心及下改勝手小室組解体
