県指定史跡 甲府城跡
鉄門復元整備事業報告書
(上巻)

— 甲府城跡櫓門整備事業に伴う調査及び関連事業工事等の報告 —

2013年3月
山梨県教育委員会

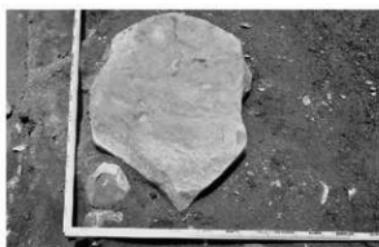
礎石「へ三」は、北縁よりに軸摺穴2ヶ所を持つ。鏡柱の礎石と考えられ、厚みのある安山岩である。上面は、鑿などによる加工痕があり、ほぼ水平面で全体的に摩滅している。側面にはスダレ状の鑿加工痕が残るが、埋設部分には認められない。北東部の一部が破壊しており、この部分の厚みのみ薄い。「は三」と対になり、礎石群の中でも両者の大きさは明確に大きい。

写3-4-14 磨石へ三

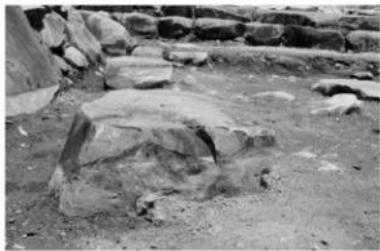
礎石「と五」は、露出部は加工痕が多いが、埋設部分は自然石の風化面を残す安山岩である。上面は、概ね水平面である。西側縁辺は明治時代以降に削り取られた痕跡がある。

写3-4-17 碓石と五

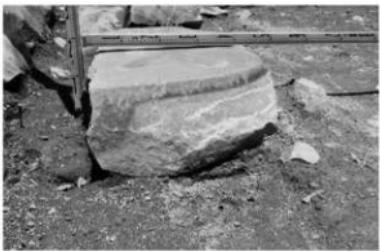
礎石「と七」は、自然石の安山岩である。「と五」と同様に、西側縁辺は明治時代以降に削り取られた痕跡がある。

写3-4-18 碓石と七

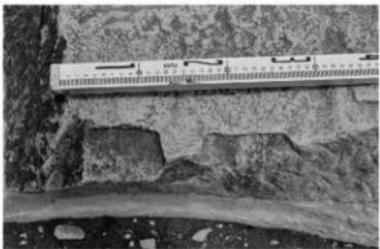
写3-4-20 碓石と三の築城期矢穴

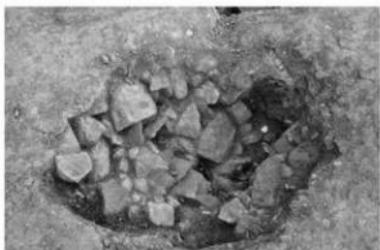
写3-4-21 碓石ろ三の抜き取り穴検出状況

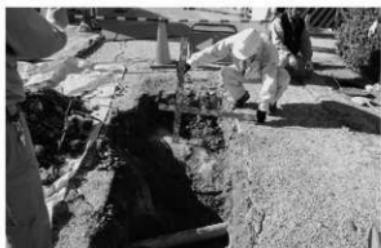
写3-5-9 ⑤、⑦間岩盤露出部 (北より)

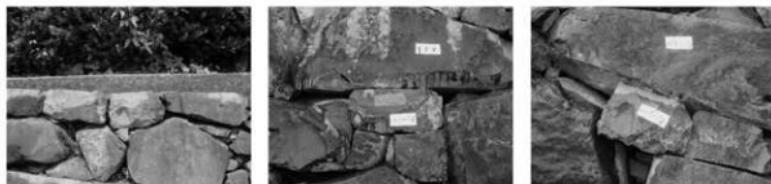
写4-4-16 施工前の2石

前頁、表4-4-1のとおり、利用判別が否とされ新石材に交換された旧石材が4石あり、そのうち石材番号14、15の2石は、配石および加工の状況から近代以降の整備において補充された石材と判断し、新石材1石と交換された。それぞれの旧材は、詰石として転用し、このほかの交換と判断された他の旧材も、すべて詰石として転用した。なお、再利用(転用)した先は図4-4-2へ示してある。

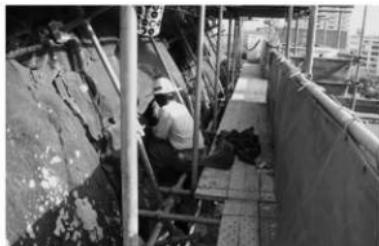
写 4-4-19 清掃中

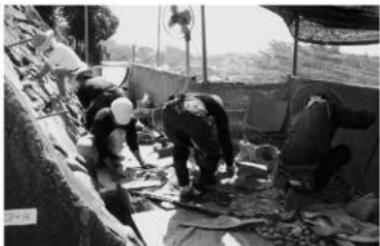
写 4-4-20 詰石作業中

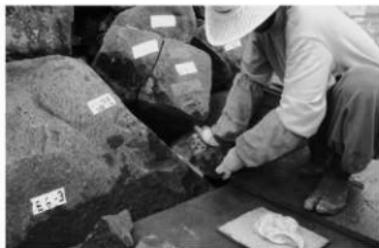
写 4-4-21 接着剤による補強作業

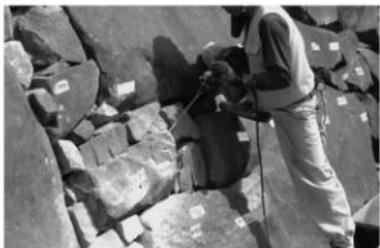
写 4-4-22 ボルトによる補強作業中

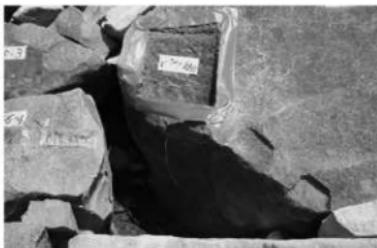
写4-4-24 清掃後

1 H-66石垣面の「欠き込み」下の詰石補修

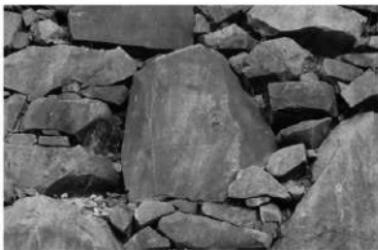
写4-4-28 施工前

鏡石は、鉄門跡石垣の特徴であるため、その価値を損なわない施工が必要である。特に写4-4-28の鏡石は、その右下の石材も鏡石であり、その間の縦目地の幅は狭く、同時に2つの鏡石の見せ方に注意を払うことが求められた事例である。そのため、文化財専門職員と施工者、石積技能者で城内の未補修の石垣にある鏡石周辺の詰石のあり方を見て歩き、検討を繰り返しおこなった。

検討の結果、鉄門の復元整備後、詰石等が崩落した場合のメンテナンスの難しさを考慮して、出来る限り安定性を確保するために、石材を積む向き等の工夫をした。

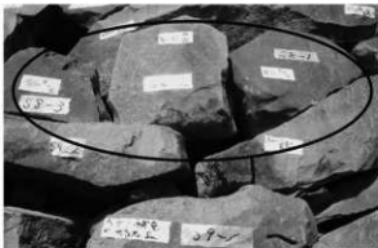
写4-4-30 施工前

鉄門跡石垣の詰石は、化粧的な役割（石垣の構造物としての役割ではなく、見栄えを良くする役割）を持つものが比較的多くみられる。つまり、本来なら控えの長い詰石を詰めるべきところに、控えの短い詰石で蓋をするような詰石の鏡使いが多くみられる。これらの詰石は、上の石材の加重を受け支えるというよりは、見た目を重視した化粧的な役割と言える。その代表的な事例が、次の3石である。

3 化粧的詰石へのボンド施工の実施

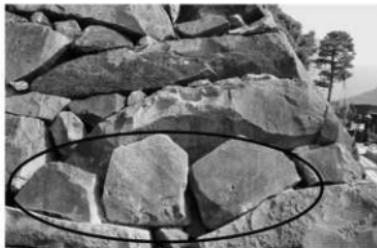
写4-4-31 施工後

上の写真的丸で囲った3石は、上の隅石を支えるには不十分であり、前方に倒れる可能性が想定できる。また、詰石を一旦外して清掃してみると、上の隅石は石尻と右のハサミ石で支えられているが、この空間には控えの長い詰石を補充する必要があることがわかった。

これらの課題の解決策として、次の2点の施工方針を決定した。

- ① 3石の奥に上の隅石を支えるための詰石を入れる。
- ② 3石の特徴を活かすために、ボンドで落下しないように止める。

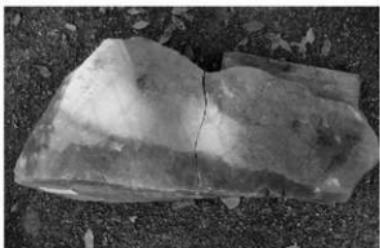
写4-4-36 施工前の石材

当該石材は、横90cm×縦20cm×奥行き（控え）35cmであり、ほぼ中央で左右に破断している。従来は、石材の外側から工業製品（ボルト）を入れ固定するが、今回は破断面をボルトで連結する方法にて施工した。この方法を決定した理由としては、新石材の確保が厳しく、旧材を再利用する方法が課題となる中で、連結することで1つの石材として再利用することができ、旧材を残すことができるためである。

- ① 破断面に空けるボルトの穴の方向と角度を正確に合わせる必要がある。→墨打ち等の方法で破断面の方向を合わせ、第三者がスタッフを持って方向等を指示することで調整した。
- ② 破断面には接着剤を塗り接合するため、連結部分に多少の隙間が生じる。→今回は、破断面を削り、接着剤のスペースを確保し、連結後に石粉を混ぜた接着剤を側面に塗り化粧的な措置をとった。この方法については、試験的な実施であるので、今後も経過観察や継続的な検討が必要である。

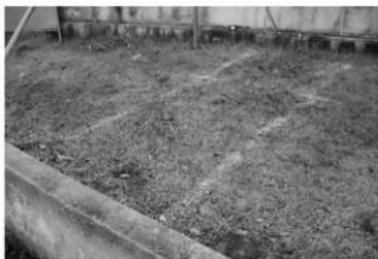
写4-5-4 調査前（調査範囲確定時）

調査の結果、裏栗石は、笠石の石尻から謝恩碑に向かって約2mの範囲で確認された。また、コンクリートの植栽帯がかなりの深さまで埋められていることが確認でき、裏栗石とともに瓦の破片なども改変を受けた状態で出土した。くわえて、当初の調査目的のひとつであった石段の遺構は確認できなかったが、謝恩碑建設に使用された鉄製の機材およびコンクリートの基礎が検出された。そのため、謝恩碑建設時に相当な範囲と深さにおいて、天端一帯が掘削されていることが改めて確認できた。
