県指定史跡甲府城跡  
平成16年度石垣改修工事調査報告書

舞鶴城公園整備事業に伴う稻荷櫓台東側石垣の  
解体調査・改修工事・周辺整備工事の報告  
および「県指定史跡甲府城跡」追補編

2005年3月  
山 梨 県

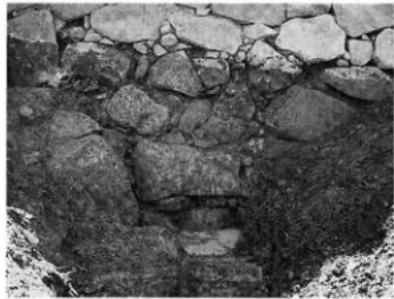
写2-2-3  
糸を張り、孕み出し・輪取りを計測

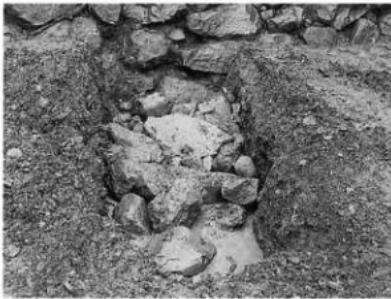
写2-2-5  
根石を補強し埋戻し（残石再利用）

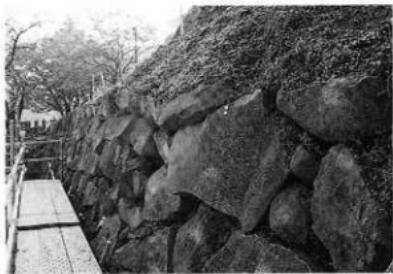
写3-4-1  
石垣中央部の伸び出し状況（西より）

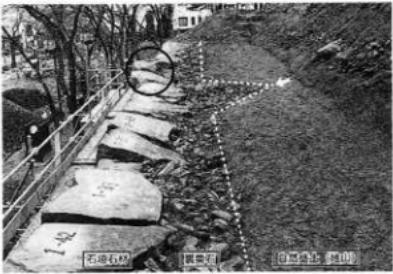
写3-4-2 天端付近の状況（西より）

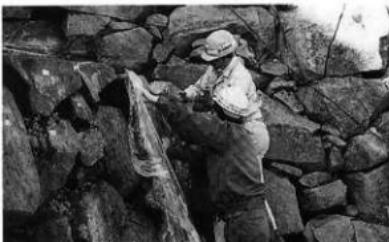
写4-2-1 解体調査時の型どり作業

解体時の作業として、教委監督員より各旧石材の再利用の判定を受け、再利用不可と認定された石材の面の型どりを事前に実施し形状を記録した。型どり素材は、耐久性、安価、利便性から透明な養生シートに油性マジックで書き込む方法を採用した。また同時に、面の縦軸と横軸各4ヶ所（最大値を含む）の計測をおこない、破損旧石材の面を計測した。

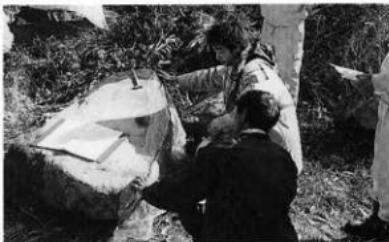
写4-2-3 新補石材の検査

この作業の中で、特に控えの長さに注意し、原則として破損旧石材と同等かそれ以上を第1条件とし、第2条件として破損旧石材が属する段（解体時の段数）の平均値に収まるもの、第3条件として対象となっている破損旧石材の控え長の $2/3$ の値に収まるものという基準でおこなった。

なお、新補石材と決定された場合には破損旧石材と区分するため「H16」（平成16年の意）と墨書きで上面に記載することとした。
