県指定史跡 甲府城跡

# 稲荷櫓台石垣改修工事報告書

舞鶴城公園展望舎建設工事（稲荷櫓復元）に伴う  
稲荷櫓台石垣の解体調査・改修工事の報告

2003年3月  
山梨県

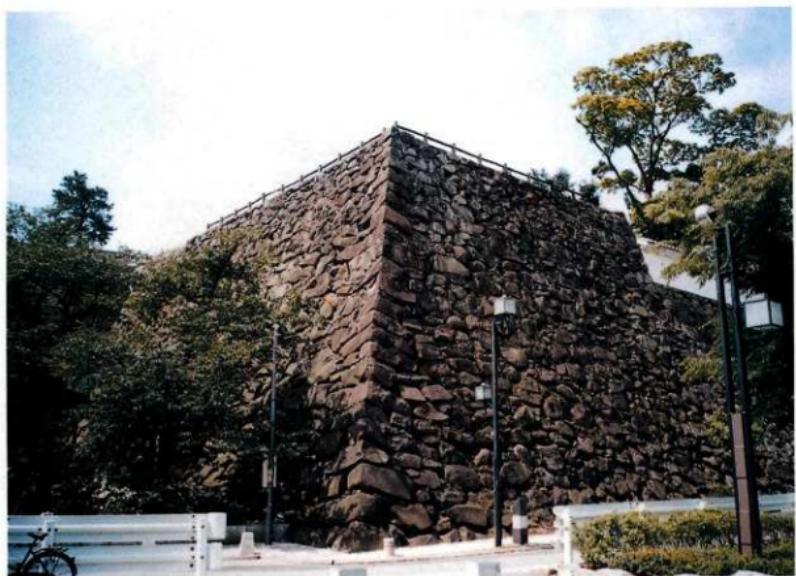
卷頭カラー 1 A・B面隅角部（改修前）

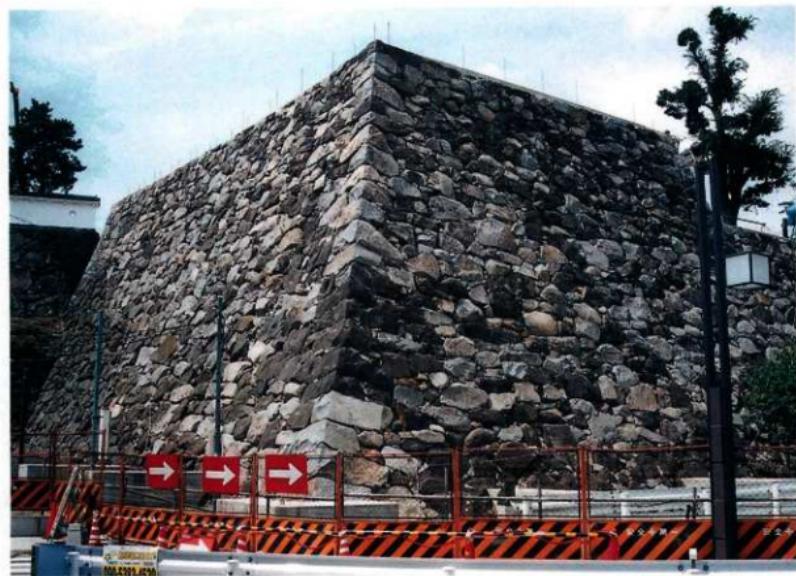
卷頭カラー 2 A・B面隅角部（改修後）

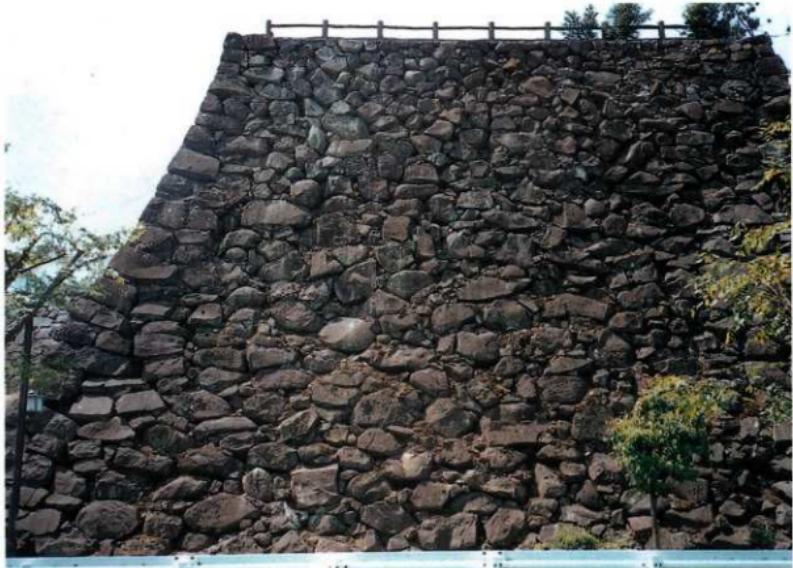
卷頭カラー 5 B面 改修前

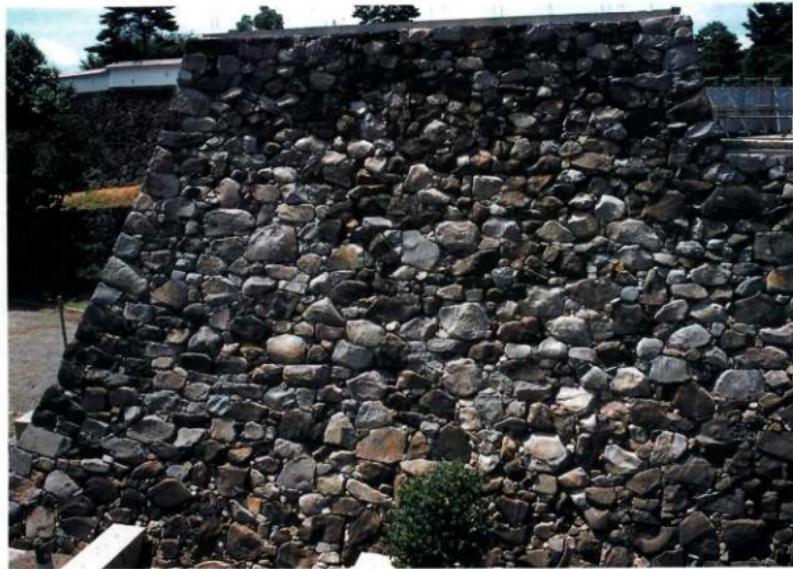
卷頭カラー 6 B面 改修後

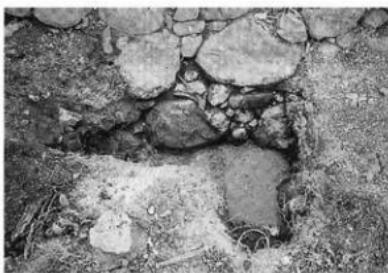
調査はA面で3ヶ所、B面は2ヶ所のトレンチ幅(1.5m)を設定し、根石が露出するまでおこない、3次元測量をおこなった。調査の結果、A・B面の根石は安定していることが確認された。

写4-3-1 A面根石検出状況

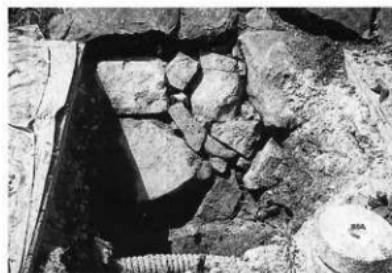
写4-3-2 B面根石検出状況

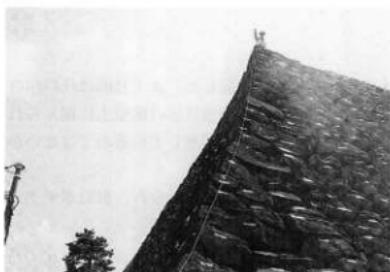
写4-3-3 A-B面隅角部稜線の垂みを調べている様子

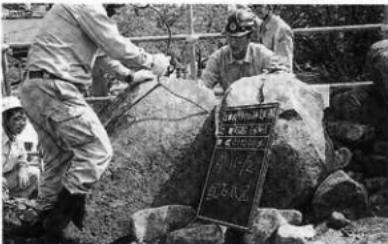
写5-7-2 玉掛けし、当たりを目視する様子

この調査は、着手前から調査項目の1つとして捉えており、全石材を対象とした石材の据わり方の調査の結果から導き出すことを検討したが、破損石材が大量であり、1石毎の調査時間（記録と検討）が非常にかかったため、方法を再検討した。その結果、石材破損原因調査については次のような方法でおこなうこととした。

- 破損石材数が多量であるためA・B面各段につき1～2事例程度を対象とする。
- 事前に対象石材に石材破損調査は□印、孕み出し原因調査は丸に日をマーキングし調査対象であることを周知する。
- 対象石材の上に乗る石材（以下、上部石材）を解体する際には当たりの位置や関係する詰石が動かないよう慎重に玉掛け作業をおこない上部石材を若干持ち上げる。
- 持ち上がった際に破損石材との当たりの位置を文化財専門職員、熟練者を含む複数の石工らで記憶し、上部石材がつり上げられ安全が確保された段階で赤色スプレーで当たりの位置をマーキングする。
- 詰石、裏栗石を動かさないように土などをプロアで除去し、清掃する。
- 記録写真の撮影を行ない、その後上部石材の据わり方、当たりの位置、盛土・裏栗石の状態を踏まえ、文化財専門職員、熟練者を含む複数の石工らで破損旧石材との相関性を現地で協議する。この調査を実施し、石垣の強度についての検討場面を現場に多くもたらすなどの成果もあったが、調査結果を得たことの利点は次のとおりであった。
- 当初、胴飼石、舗飼石、飼石など石垣内部に補強的な石材が多く使用されていると想定していたが、実際には数例程度確認できたのみで、基本的には裏栗石のみであることが判明した。
- 石材の破損状況から不安定な積み方（当たりの位置）が破損原因の1つであることが判明した。
- 石材には極端な応力は悪影響であり、バランスが重要であることが判明した。
- 孕み出しなどの部分の背後では、裏栗石に空隙が目立つなどの現象が確認できた。
- またもう1つの成果として、推測や勘ではなく実例から石材が破損する原因（事例）を理解し、改修時には破損を誘発する積み方を避けることや、石材だけではなく裏栗石にも十分に配慮しなければならないことなど、積み方や内部構造あるいは強度についての検討場面を現場に多くもたらした。
- しかし、石材には疲労や肉眼では判断できないような山傷、経年変化に伴う当たりの移動など予知が不可能な要素もあり、破損や変位を抑える検討をしておく必要もある（第8章参照）。

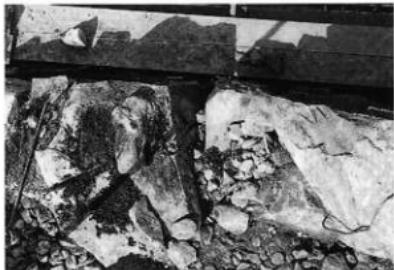
### 事例①

- 不均衡な荷重
- 不安定な積み方

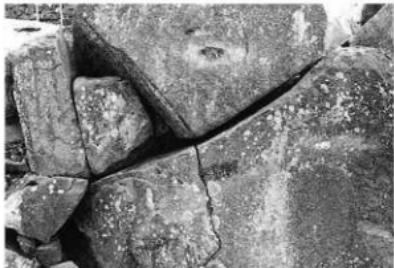
### 事例②

- 上部石材の荷重
- 上部石材の当たり位置

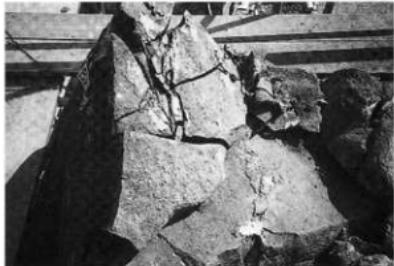
### 事例③

- 単点的な荷重

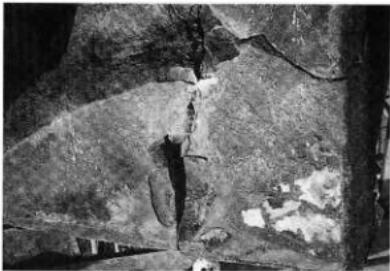
#### 事例④

- 極端に偏向した荷重
- 当たりの位置

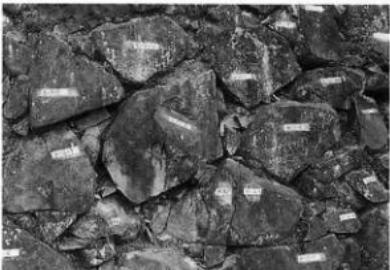
#### 事例⑤

- 縫目地の影響

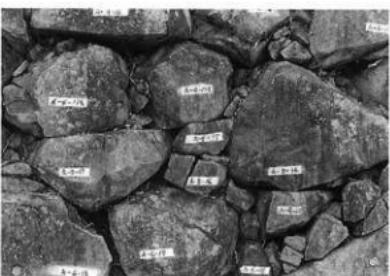
#### 事例⑥

- 箱積み(重箱)の影響

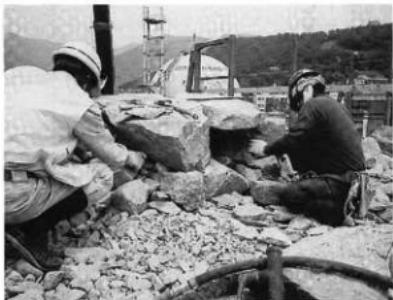
写7-4-3  
石尻周辺は裏栗石が入りにくい状況のため、人力によりバランスよく一定の高さになるように充填。また粒径の細かい栗石は、根詰まりし、孕み出しなどの可能性が生じる

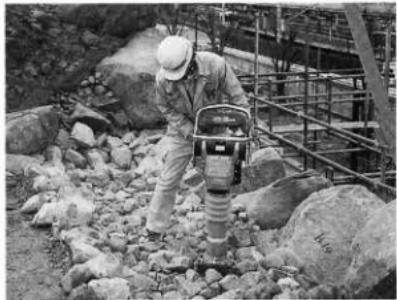
写7-4-4  
振動ローラ、バイブロコンパクタ、タンバを使用し締め固めをおこなう。しかし、この状態では凹凸が激しく転圧しても十分な効果が得られないことが発生

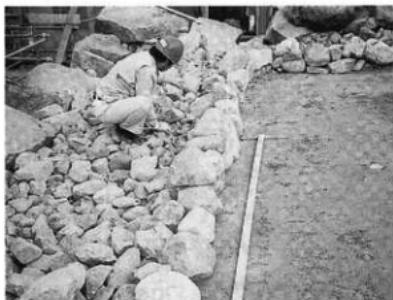
写7-4-5  
機械による転圧後の凹凸回避のため、人力によりさらにバランスよく一定の高さになるように充填

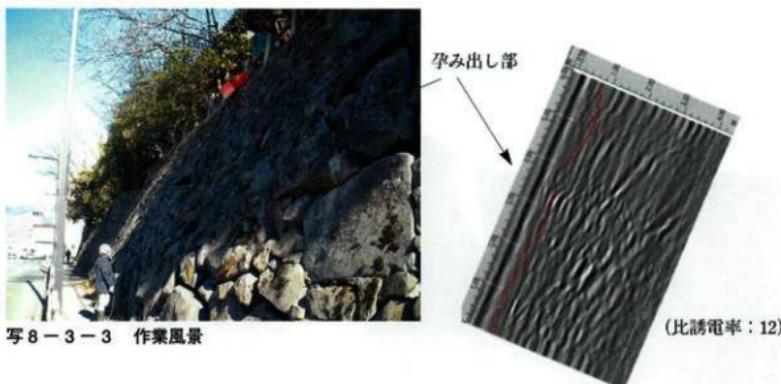
〈武徳殿下石垣〉

反射パターンは、不均一な強反射領域を示し、連続的な境界面も認め難い。

高さ3.5m付近の孕み出し部では、強反射面が浅く検出された。このような特徴は、地盤の不均一性を反映した可能性がある。

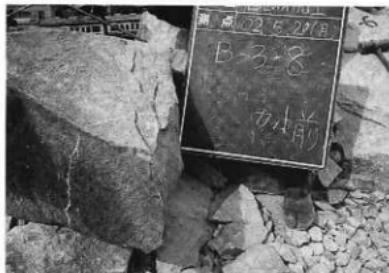
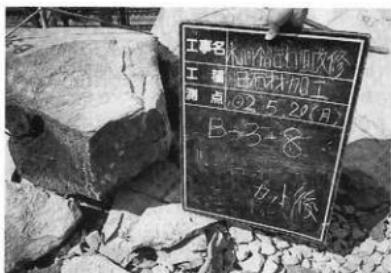
石材の据わりをよくし、安定させるため、また上に載せる石材安定のため石尻をカットした。カットされた石材の残りは詰石や裏栗石に再利用した。

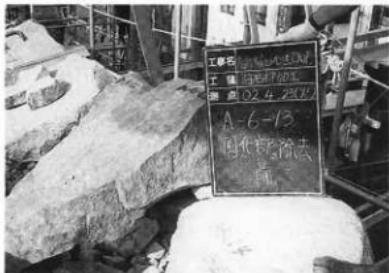
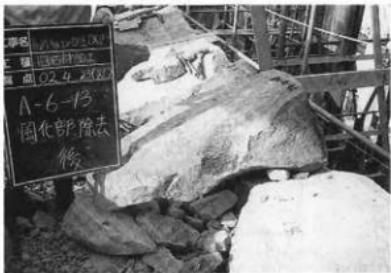
石材によってはクラックが目視でき、玄翁で打音を確認したところ風化と判断し、その部分を除去した。

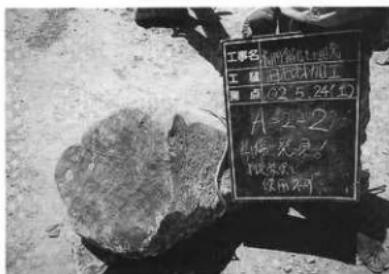
写9-4-5 山傷確認状況

健全度・利用度評価において問題はない石材であったが、山傷の確認が出来、協議の結果判定変更で使用不可となつた。

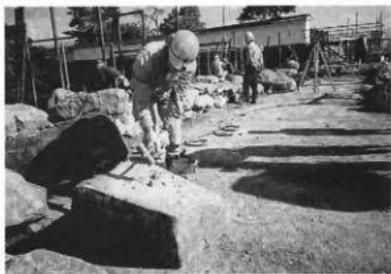
旧石材の打音の確認、及びクラック・風化の確認作業をおこなっている。

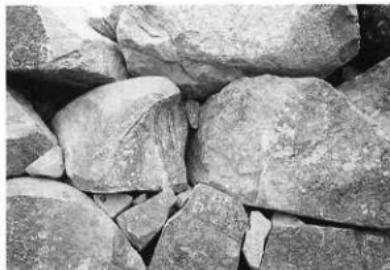
写9-4-8 詰石の設置が困難な事例

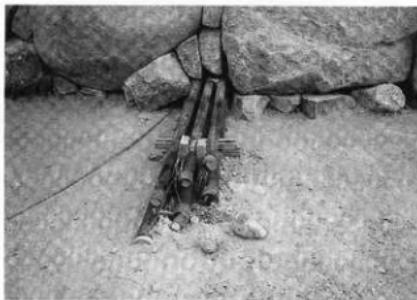
写9-4-23 C面配管状況(西より)

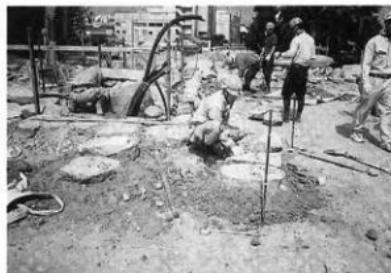
写9-4-25 復元作業状況

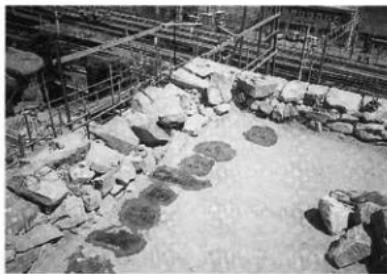
写9-4-26 復元状況（南より）

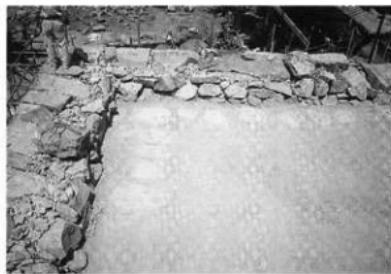
写9-4-27 復元状況（北より）

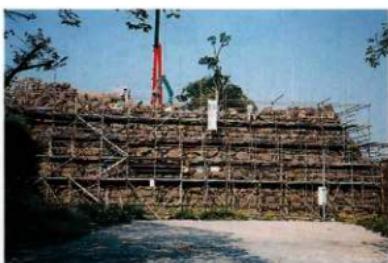
8段目付近の解体

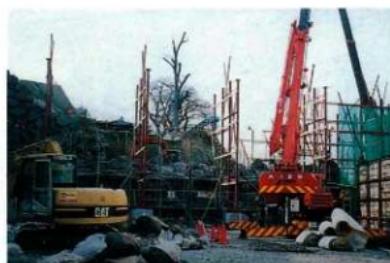
改修15段目付近

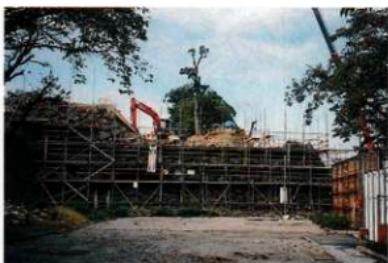
13段目付近の解体

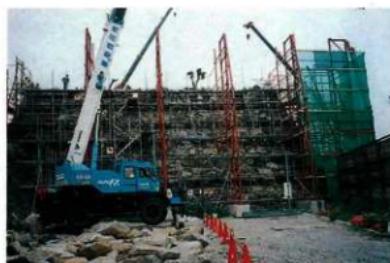
改修3段目付近

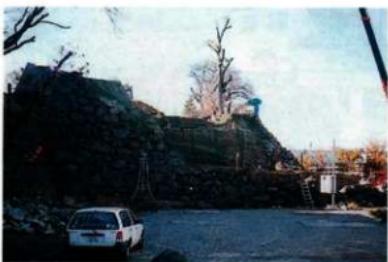
20段目付近の解体

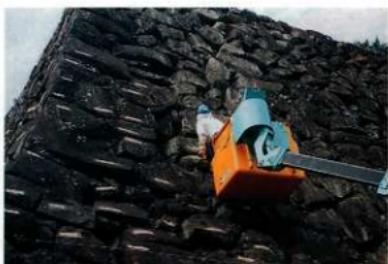
高所作業車を導入しての番付・観察作業

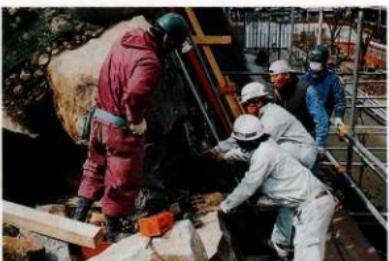
新たに破損が見つかった石材の対処方法の検討状況

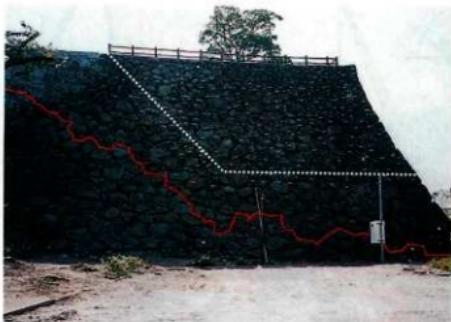
発掘調査前の状況

当初は15段目までの解体予定でしたが、思った以上に石材の傷みが確認されたため、23段目までの解体と変更になりました。

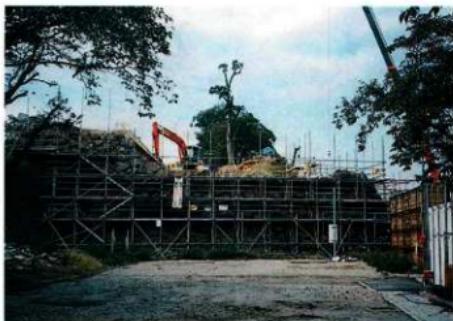
石垣解体中 15段目前後

しかし、調査をすすめていくと…想像以上に、石が割れていて最終的には赤い線まで解体することになりました。

この時点での再利用できる旧石材  
は約60%となっていましたが…。

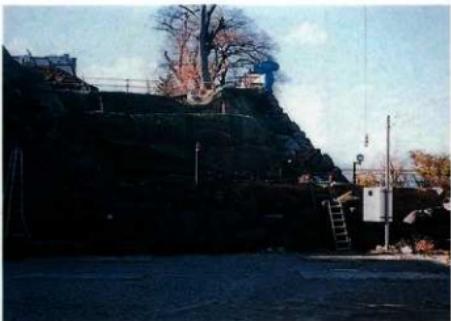
解体完了

多くの石材が傷んでいましたが解体も終了し、いよいよ石積が始まります。

結局、再利用できる旧石材は約45%になってしましました。

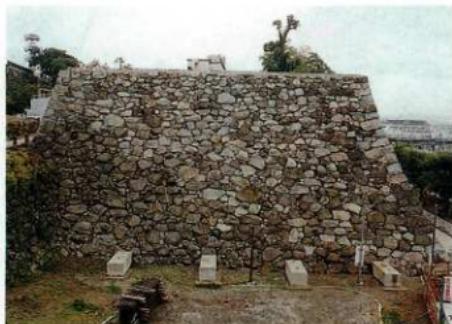
完成後

約400年の時を超えて再び石垣が生  
まれ変わりました。最終的には旧  
石材として約半数近い石材が元に  
戻りました。

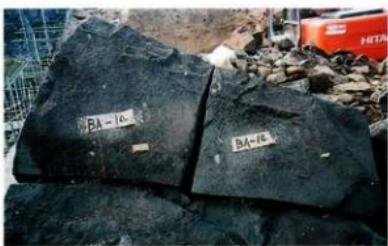
隅角石が2つに割れていきました  
→形などの条件が合えば別地点で再利用されるこ  
とになりますが、その他は裏栗石や鈎石など、今回の工事のなかで転用して使います。
