県指定史跡甲府城跡 平成18年度調査・整備報告書

舞鶴城公園石垣修繕工事に伴う二の丸西面石垣
の調査・工事の報告および立会調査等の報告

2007・3
山梨県教育委員会
山梨県土木部

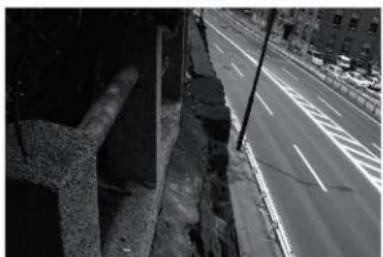
写6-2-8 着手前の石垣（南側）

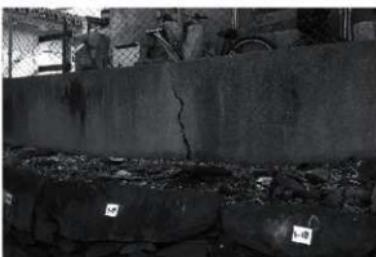
写6-2-9 着手前の石垣（北側）

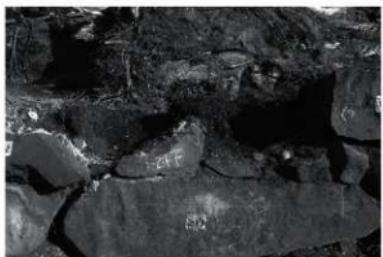
写6-2-12 根の影響を受け緩んだ天端部分

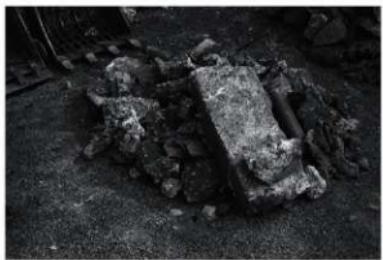
写6-3-23 埋設廃棄された石垣石材
(昭和30年代の改修工事による)

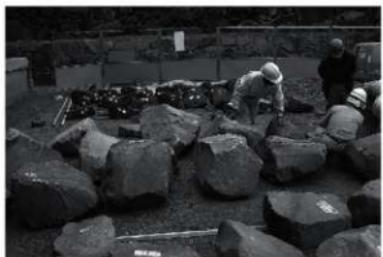
写6-5-5 採用された新補石材

新補石材の選定基準は、健全な石材で形状・面の状態・控えのあるものとし、石質は旧石材にあわせて安山岩という条件で施工を実施した。また、新補石材として積んだ場合の安定性、面の角度、節理、強度などを石工の所見を参考に教委監督員・土木監督員が確認して最終的に決定をおこなった。この作業の中で、特に控えの長さに注意し、原則として破損旧石材と同等かそれ以上を第1条件とし、第2条件として破損旧石材が属する段（解体時の段数）の平均値に収まるもの、第3条件として対象となっている破損旧石材の控え長の2／3の値に収まるものという基準でおこなった。

なお、新補石材と決定された場合には破損旧石材と区分するため「H18」（平成18年の意）と墨書きで上面に記載することとした。

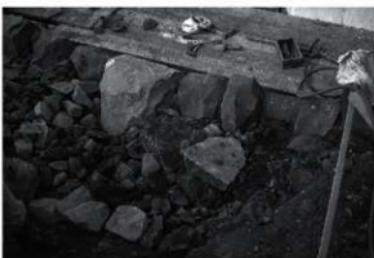
写6-5-10 解体旧石材の転用事例

8では、7で評価された石材が改修工事を経て最終的にどのように利用されたかを表したものである。IとIIに評価され現状のまま再利用、あるいは積み方の工夫や協議結果による調整加工を経て原位置などへ戻ったものが29石中12石(41.4%)であった。これに対し、破損や7でE、F、Hと評価された石材は裏栗石や飼石へと転用された。

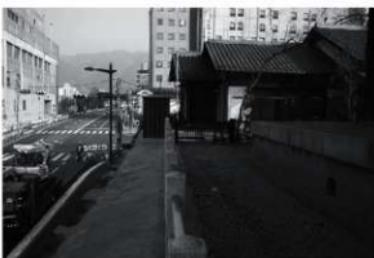
写6-5-12 完成後の天端周辺の様子

ただし、当該地点は歩道に面していることもあり、雨水などにより盛土が削り取られ流出してしまう恐れがあったため、仕上がり面は非透水性の舗装とし、園路に集水升を設けるなどの排水対策をおこなった。

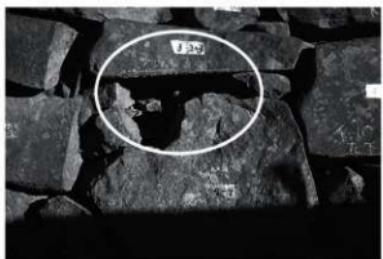
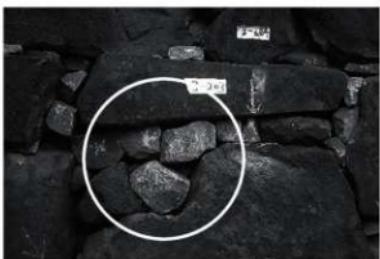
写 7-4-2 対比事例① 施工前

写 7-4-3 施工後（支点の確保）

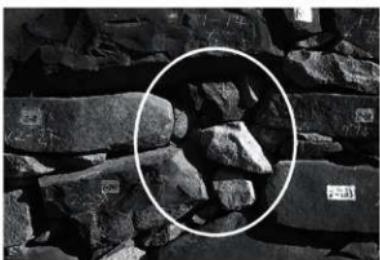
事例②のように詰石の欠如によって裏栗石の流出が懸念されるケースもあった。こうした事例では、間口が広く開いた場合が多く、通常の詰石よりも大き目のものを選び補充した（写7-4-4・5）。また、事例③・事例④のように一部詰石が欠落したことで残った詰石や周囲の築石が不安定な状態であったケースでは、詰石の補充を基本とし（写7-4-6・7）、控えがなく不安定な詰石は交換して新補石材を用いた（写7-4-8・9）。同様に、事例⑤のような控えがなく周囲の石材との当たりが弱い詰石も新補石材に交換し、不安定の解消を図った（写7-4-10・11）。

写 7-4-4 対比事例② 施工前

写 7-4-5 施工後（裏栗石の流出防止）

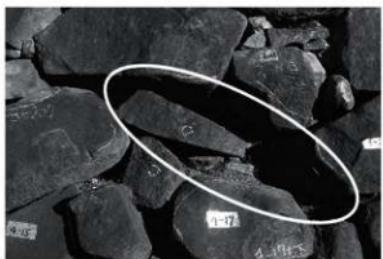
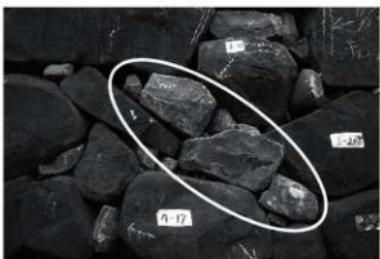
写 7-4-6 対比事例③ 施工前

写 7-4-7 施工後（落下変形抑止）

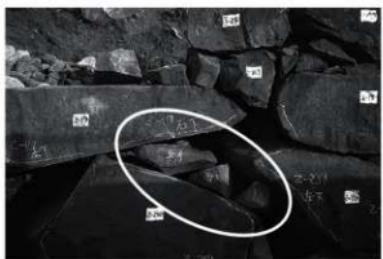
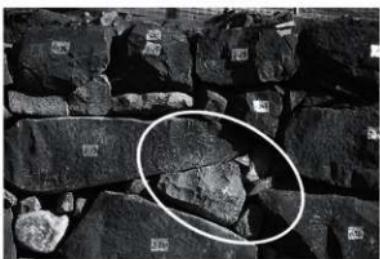
写 7-4-8 対比事例④ 施工前

写 7-4-9 施工後（不安定の解消）

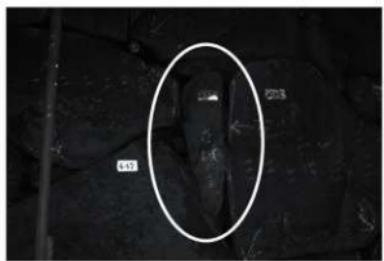
写7-4-10 対比事例⑤ 施工前

写7-4-11 施工後（不安定な詰石の交換）

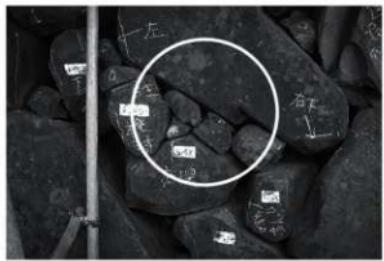
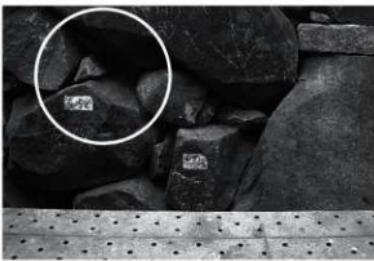
写7-4-12 対比事例⑥ 施工前

写7-4-13 施工後（不安定な詰石の除去）

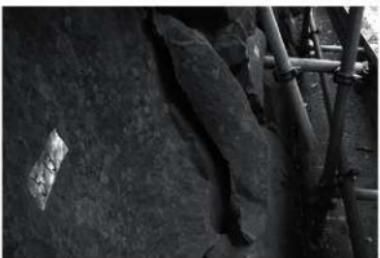
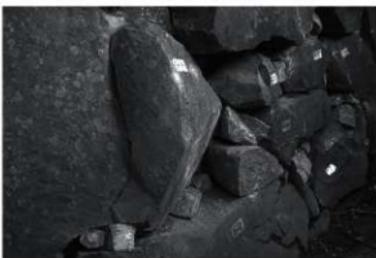
写7-5-6 事例① 四方が解放されあたりがない状態

写7-5-7 ポルト補強（事例①）

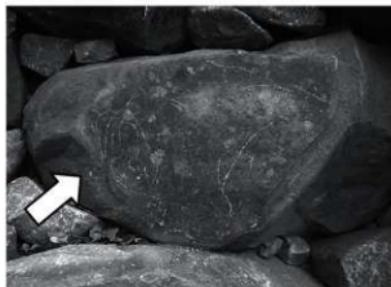
線刻画処理 今回の施工場所である二の丸石垣では、線刻画がみつかった（第10章2節参照）。この石垣は築城以来野ざらしとなっていたため、風化が激しく発見が遅れた。さらに、これまでに線刻画保存処理の実績がなかったことから保存処理の実施は足場の撤去後となった。今回は、施工に足場を必要としない比較的低い場所であったが、今後の修繕工事では石垣の比較的の上部で発見される可能性もあるため、迅速な対応が取れるような準備等が不可欠である。また、二の丸・稻荷曲輪で実施した全7ヶ所の経過観測をおこない、溶剤の選択など今後の作業に反映させる必要がある。

写10-2-2 調査でみつかった線刻画(拡大)

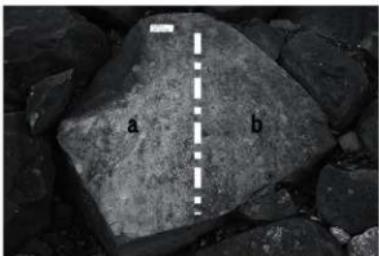
写10-2-11 洗浄・乾燥後（石材①）

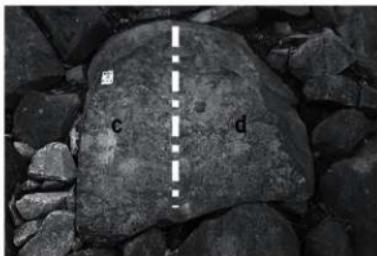
写10-2-12 洗浄・乾燥後（石材②）

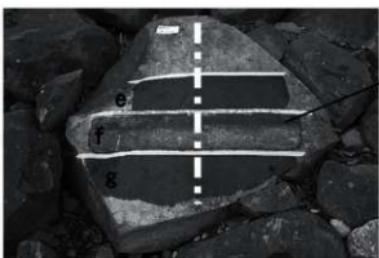
写10-2-13 保護剤塗布後（石材①）

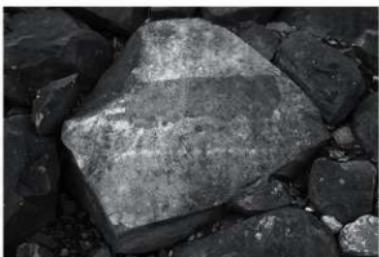
写10-2-15 乾燥後の拡大（石材①）

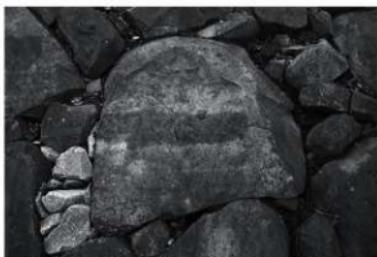
写10-2-16 乾燥後の拡大（石材②）
